Analiza kvara klipa četverotaktnog benzinskog motora

Master's thesis / Diplomski rad

Naslov rada na engleskom jeziku: **Failure analysis of piston of a four stroke gasoline engine**

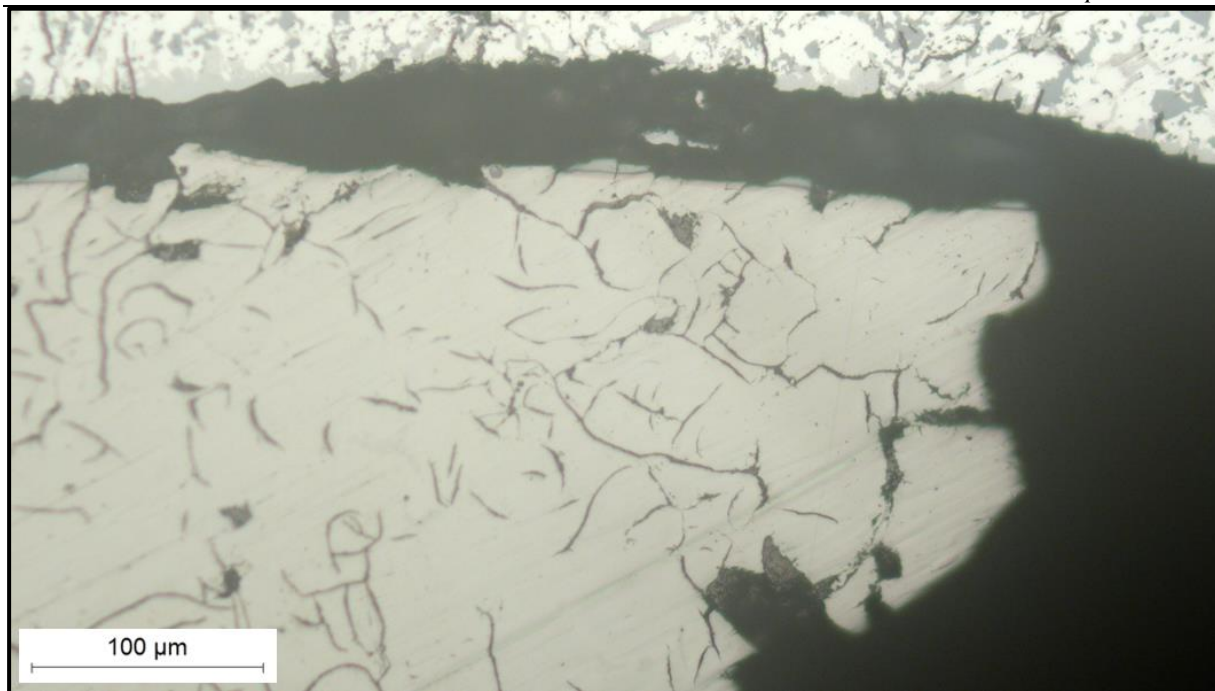
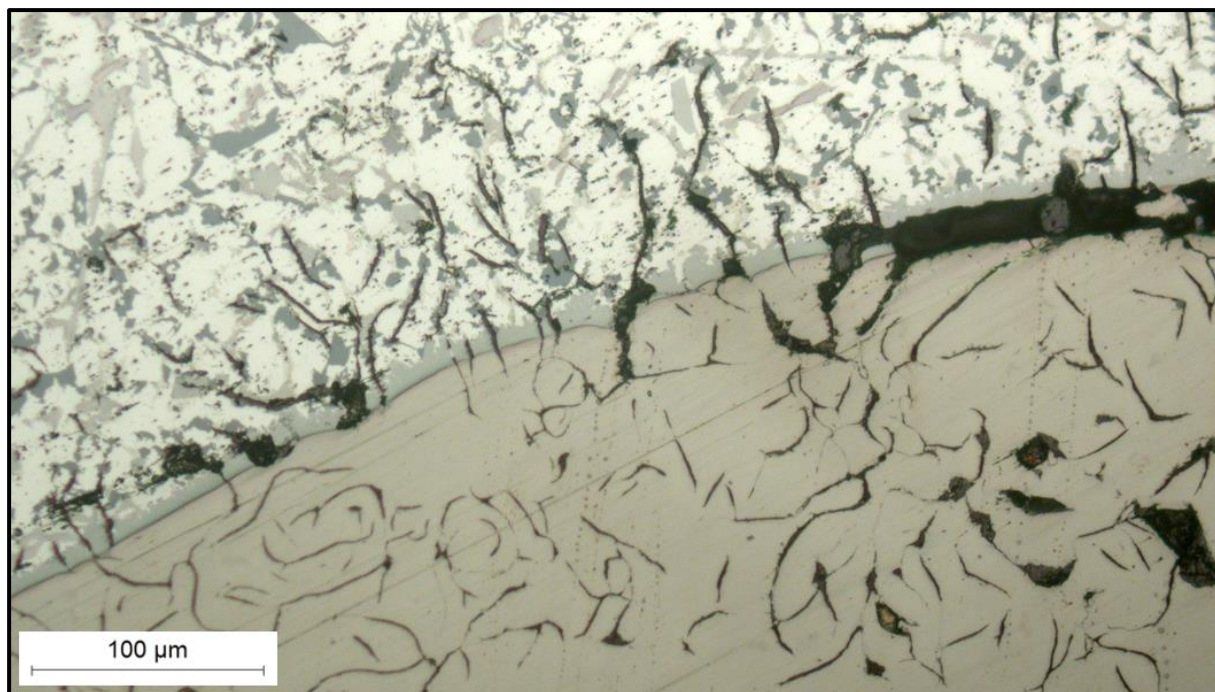
Slika 29. Utor prvog kompresijskog prstena, uzorak A, detalj 1 sa slike 29

Slika 30. Utor prvog kompresijskog prstena, uzorak A, detalj 2 sa slike 29

Uvećanom analizom detalja 1 i 2 na (Slika 29, Slika 30) utvrđuje se prisutnost brojnih, gusto poredanih poprečnih pukotina i uzdužna pukotina na području spoja aluminijske legure i sivog lijeva. Donji kutni spoj (Slika 31) i donji dio spoja (Slika 32) aluminijske legure i sivog lijeva ostali su neoštećeni.

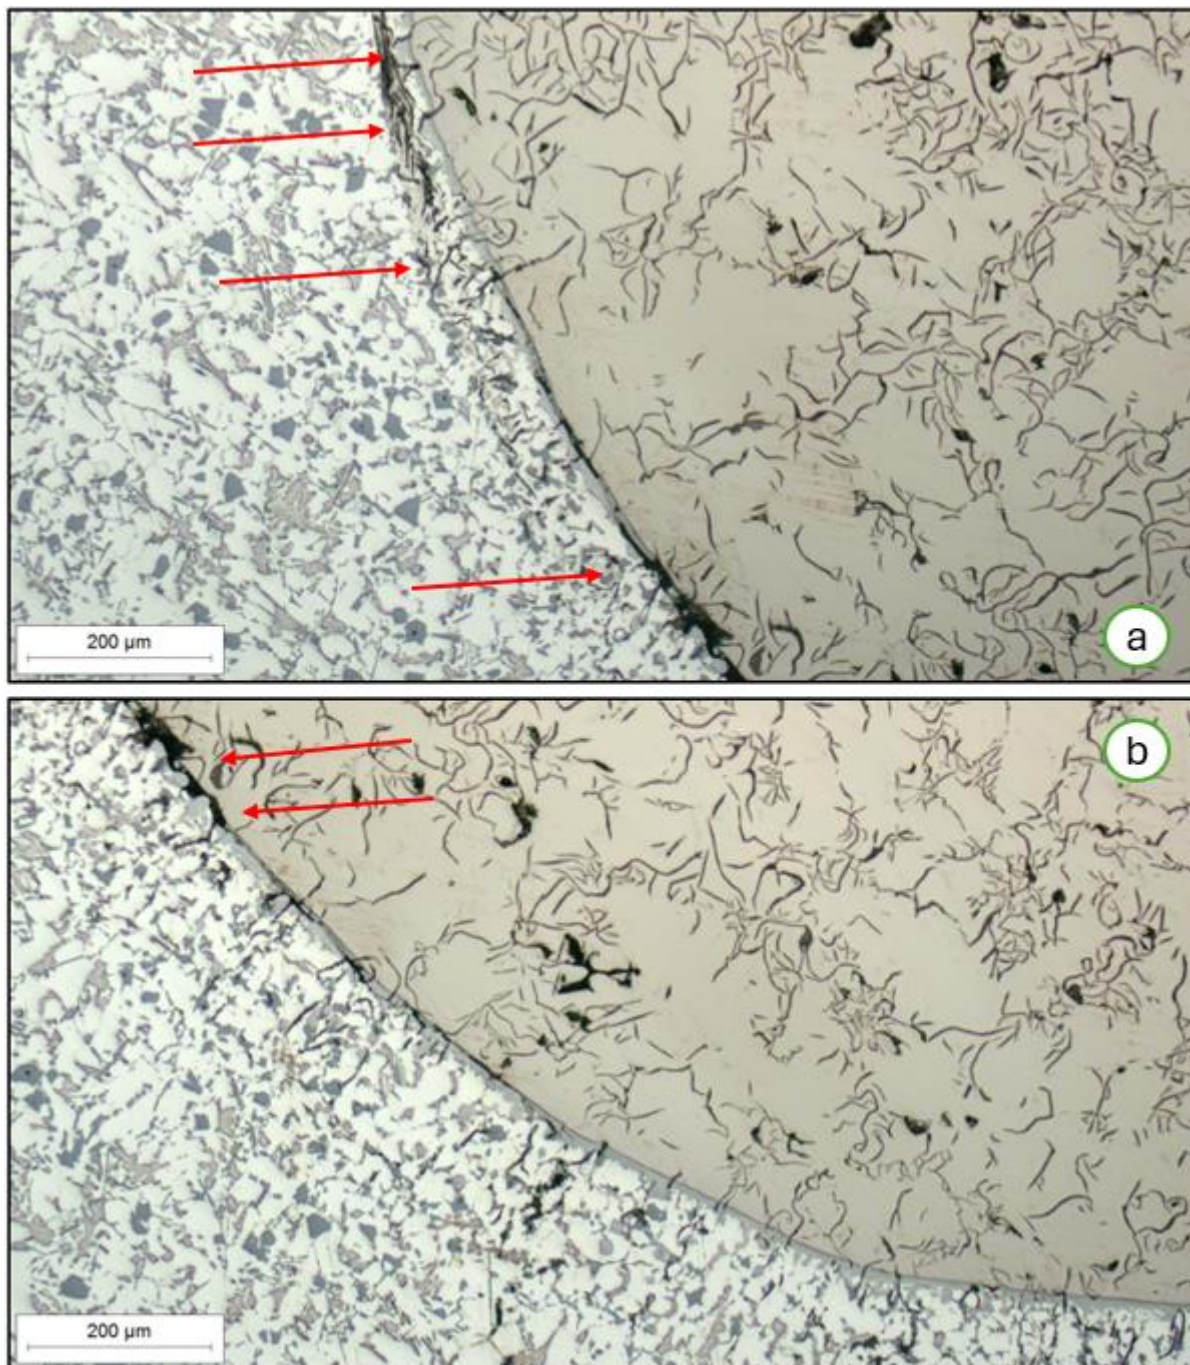
Slika 39. Utor prvog kompresijskog prstena, uzorak B, detalji a, b

Analizirajući slike 35-38 može se zaključiti kako je spoj sivog lijeva i aluminijske legure izveden ispravno jer nisu vidljive značajne deformacije mikrostrukture u tim područjima. Međutim, na području donjeg kutnog spoja utora prvog kompresijskog prstena (Slika 39, a, b) jasno se vidi promjena mikrostrukture u području aluminijske legure i propagacija mikropukotina u zoni spajanja dva materijala (Slika 39, označeno crvenim strelicama). Iako kod ovog klipa nije došlo do loma, ova pojava mikropukotina koja se proteže uzduž zone

spajanja potvrđuje pretpostavku da se u ovom području nalazi kritična točka naprezanja, te je za pretpostaviti da bi i na ovom klipu moglo doći do kvara.

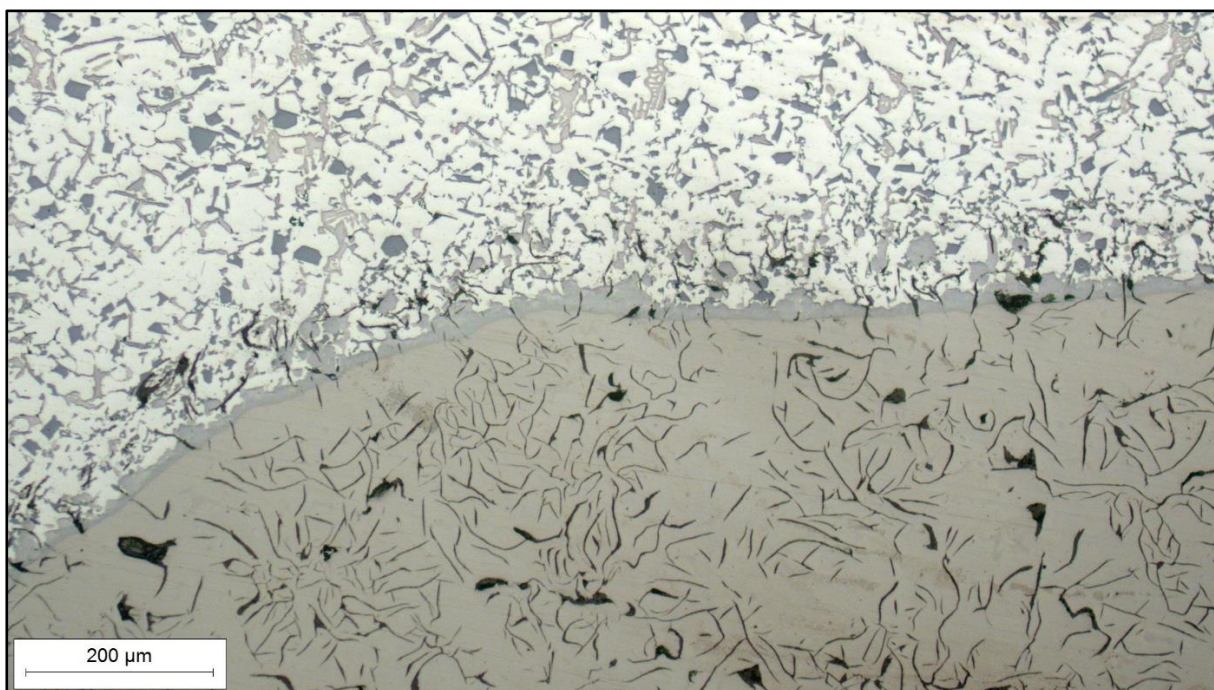
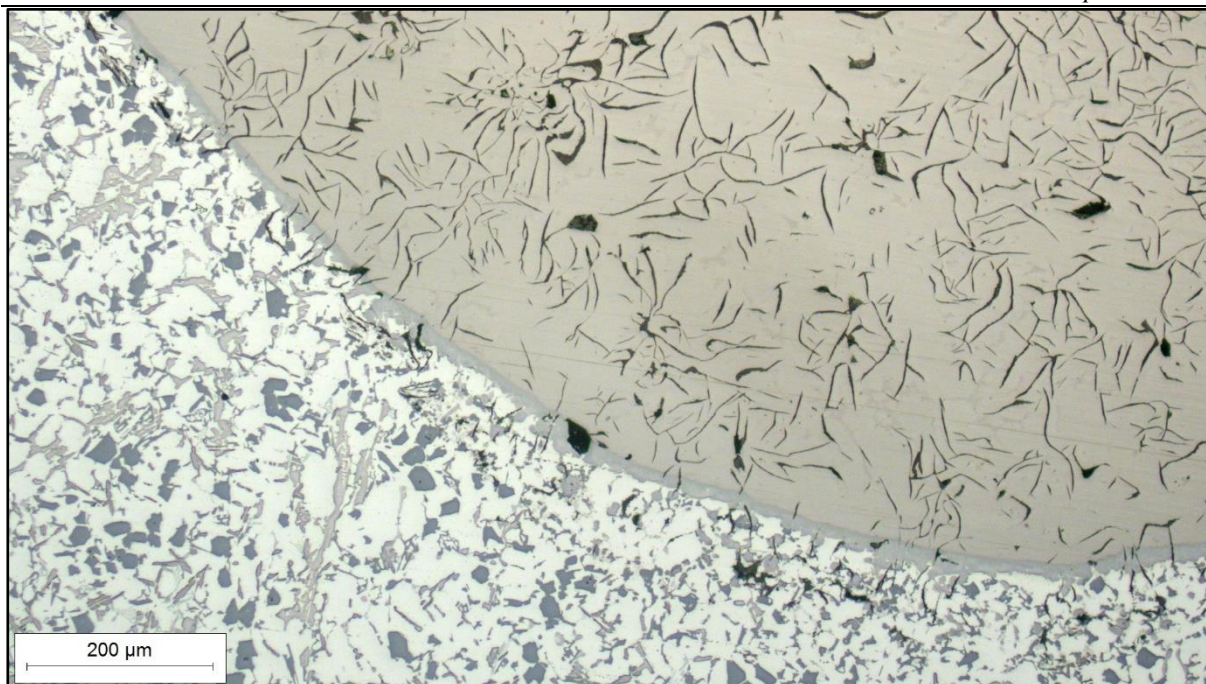
spoja prikazanih na (Slika 39). Na (Slika 42, Slika 43) prisutne su mikropukotine u zoni spoja gornjeg i donjeg kutnog spoja utora prvog kompresijskog prstena, međutim u slučaju uzorka C te mikropukotine su poprečnog oblika i ne protežu se duboko u aluminijsku jezgru kao što je bio slučaj kod uzorka B. To upućuje na nastanak mikropukotina uslijed toplinske dilatacije materijala prilikom proizvodnih postupaka.

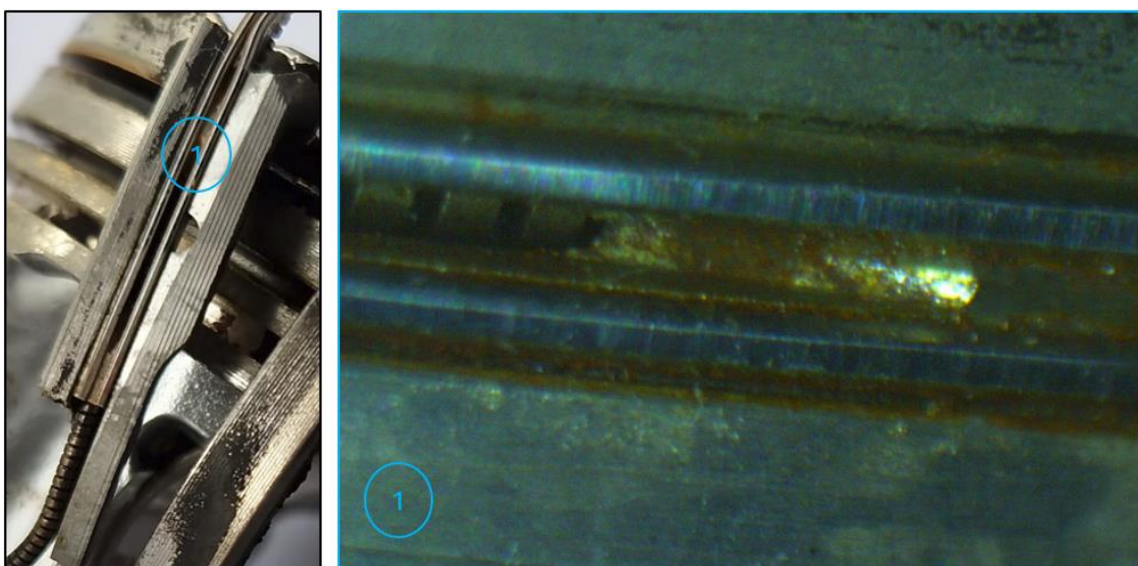
prijevremene detonacije jer ulje tada može dospijevati u komoru izgaranja. Uljni prsten oštećenog klipa je izveden u obliku šupljeg jednodijelnog kružnog vijenca s kružnom oprugom koja ispunjava njegovu šupljinu. Glavni nedostatak ovog prstena je u tome što su njegove stijenke na zadanoj, nepomičnoj međusobnoj udaljenosti, pa je taloženje nečistoća između njih i vanjskih stijenki utora nakon dugotrajnog rada neizbježno. Taloženje nečistoća rezultira zapaženim „zavarivanjem“ uljnog prstena (Slika 45) za površine utora, a samim time se stvara ranije objašnjeni problem jer se prstenu onemogućava gibanje do površine stijenki cilindra.

Slika 45. Mikroskopski prikaz "zavarenog" uljnog prstena

Rješenje ovog problema je u dvodijelnoj izvedbi uljnog prstena, kao što je to izvedeno u konstrukciji novog klipa (Slika 46, a). Time se ostvaruje veća zračnost između obruča uljnog prstena, ali i veća sloboda gibanja uljnog prstena koja je nužna za funkcije podmazivanja i struganja viška ulja. Usporedbom dvaju uljnih prstena očigledna je i drugačija izvedba unutarnje opruge koja također omogućava bolji protok ulja.
