Analiza kvara klipa četverotaktnog benzinskog motora

Master's thesis / Diplomski rad

2024

Naslov rada na engleskom jeziku: **Failure analysis of piston of a four stroke gasoline engine**

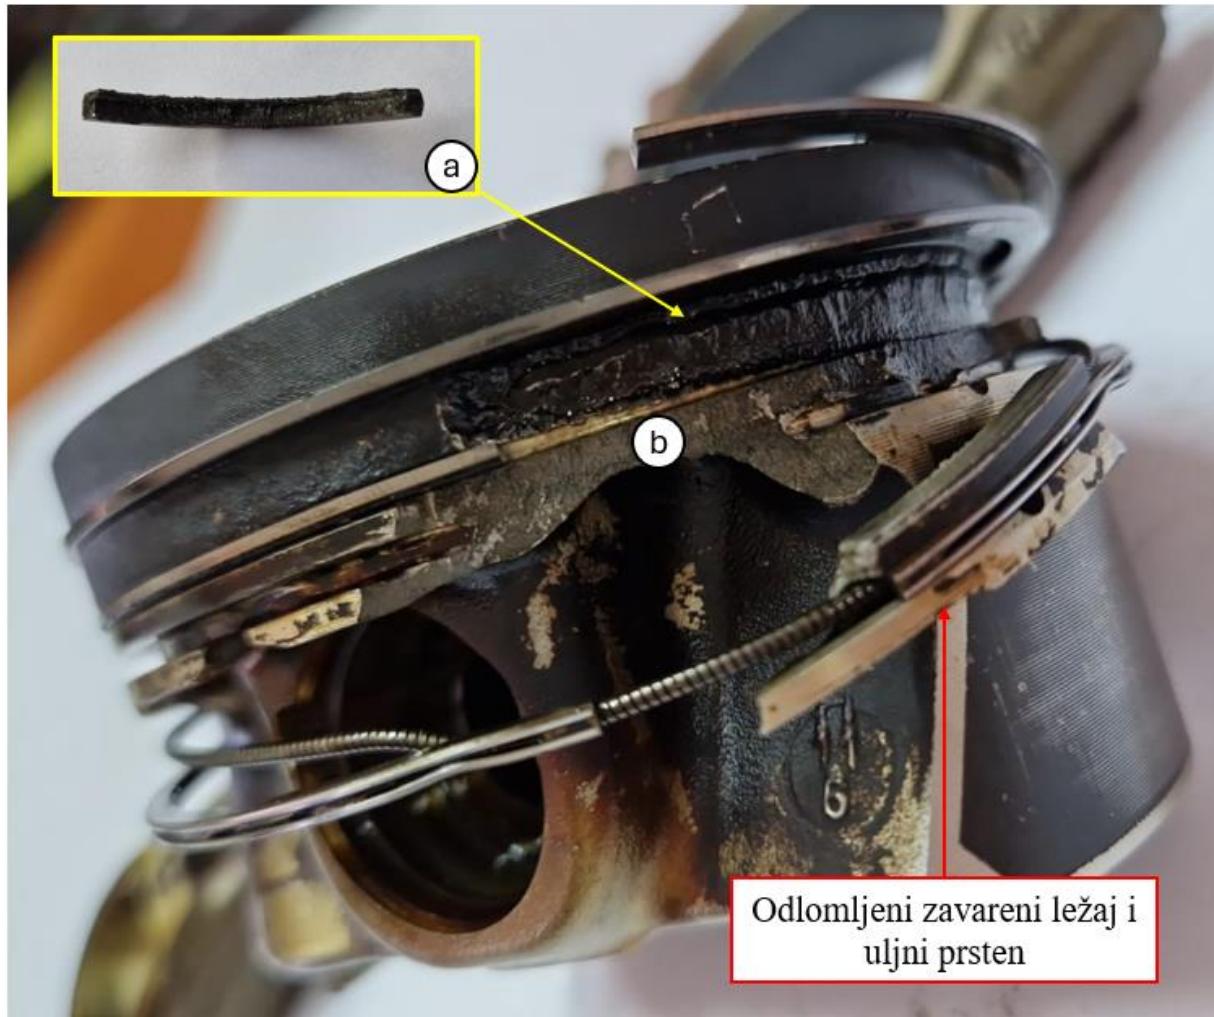
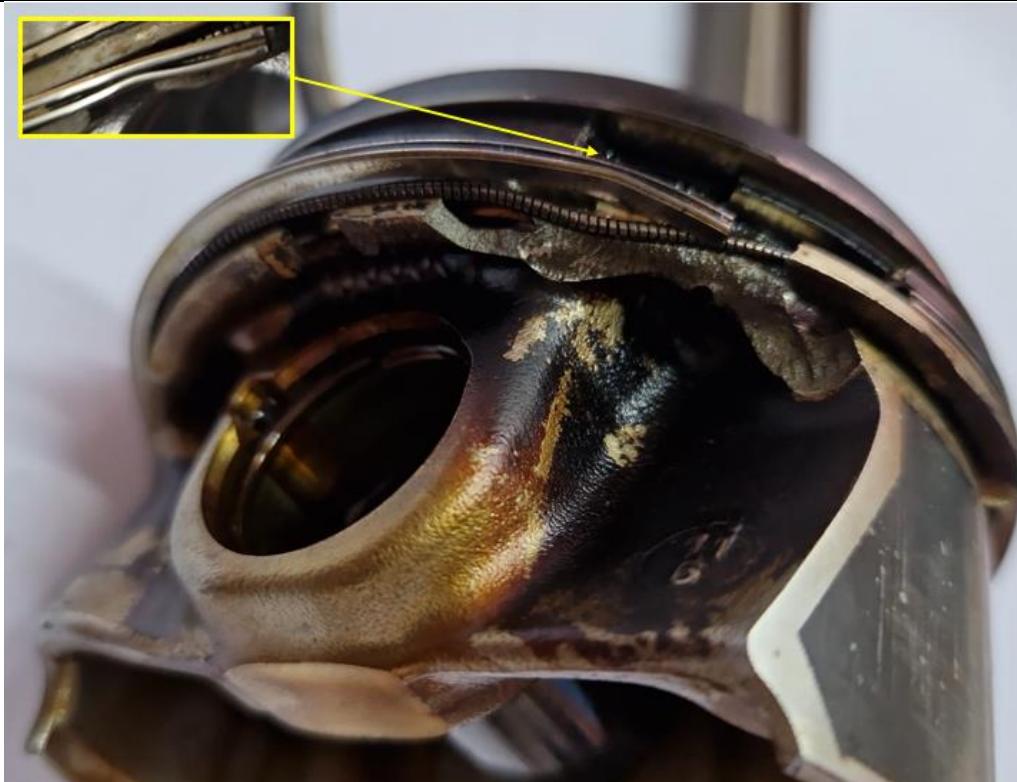
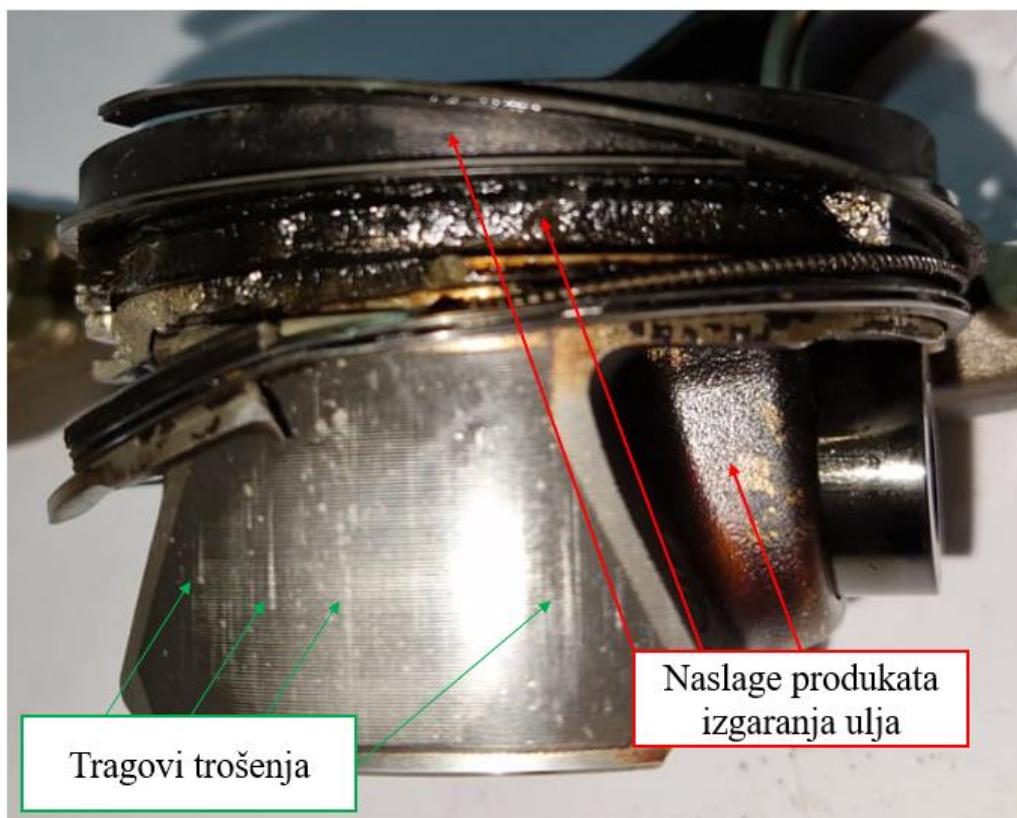
Za preliminarno ispitivanje dijelova proveden je vizualni pregled oštećenog klipa, a potom je isti i fotografiran u stanju u kojem je bio demontiran iz motora. Kao što je vidljivo na slikama 17-19, došlo je do katastrofnog loma klipa i jasno je da uslijed takvog kvara motor nije mogao nastaviti s radom bez zamjene oštećenih dijelova. Lom se proteže na više razina klipa, gdje je gornji dio loma u obliku isječka iz kružnog vijenca (Slika 17, a) koji predstavlja površinu između ležajeva kompresijskih prstenova, a duljine je od otprilike 1/3 ukupne duljine kružnog vijenca. Donji dio loma (Slika 17, b) se nalazi na području ležaja uljnog prstena i obuhvaća manju površinu od gornjeg dijela loma. Također se vidi da je prilikom loma došlo i do spontanog zavarivanja uljnog prstena s ležajem (Slika 17, označeno crvenom strelicom), pa su se od osnovnog materijala mehanički odlomili kao cijelina, a ne kao dva zasebna elementa klipa. Očigledna je i deformacija uljnog prstena (Slika 18, označeno žutom strelicom), dok su Fakultet strojarstva i brodogradnje

kompresijski prsteni pri lomu ostali neoštećeni. Čeona površina klipa, donja površina klipa te utor za osovinu klipa su zamašćene površine prekrivene crnim slojem produkata izgaranja ulja (Slika 19, označeno crvenom strelicom), ali na njima nema naznaka o strukturnom oštećenju. Na površini prevlake plašta klipa (Slika 19, označeno zelenim strelicama) su vidljivi tragovi trošenja.

Slika 17. Neodmašćeni oštećeni klip, prednja perspektiva

Slika 18. Neodmaščeni oštećeni klip, donja perspektiva

Slika 19. Neodmaščeni oštećeni klip, bočna perspektiva

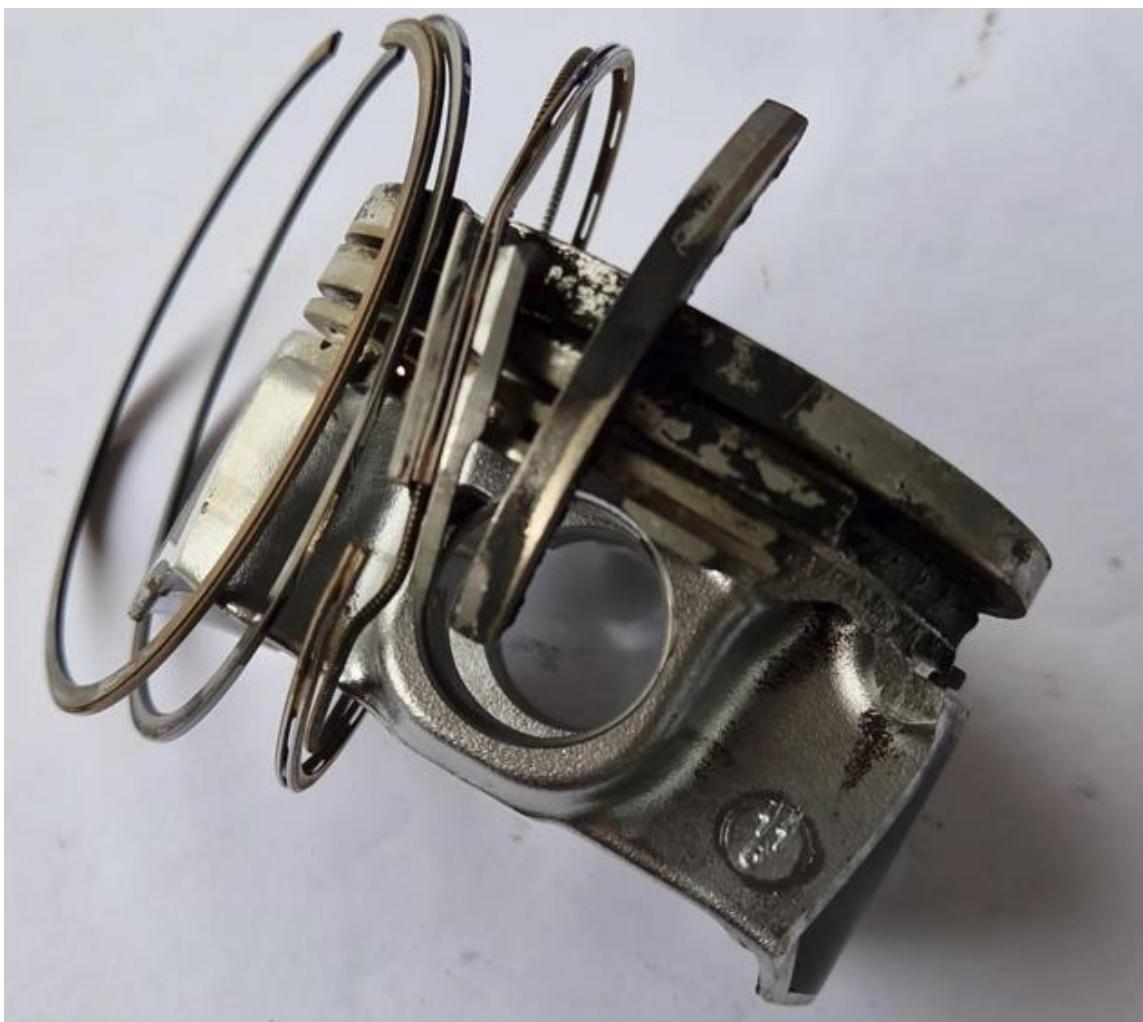
Slika 20. Odmašćeni oštećeni klip s kompresijskim i uljnim prstenovima i odlomljenim dijelovima klipa

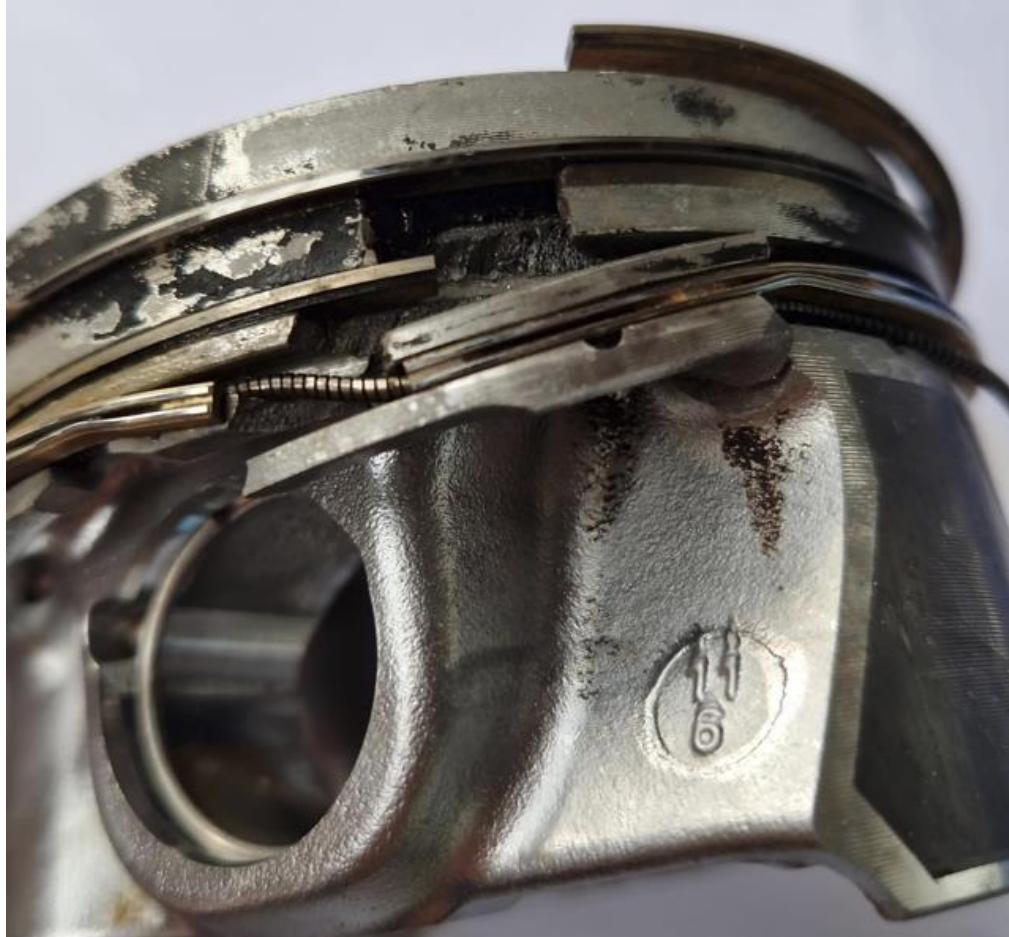
Slika 21. Prikaz loma na odmašćenom klipu s odlomljenim dijelovima klipa

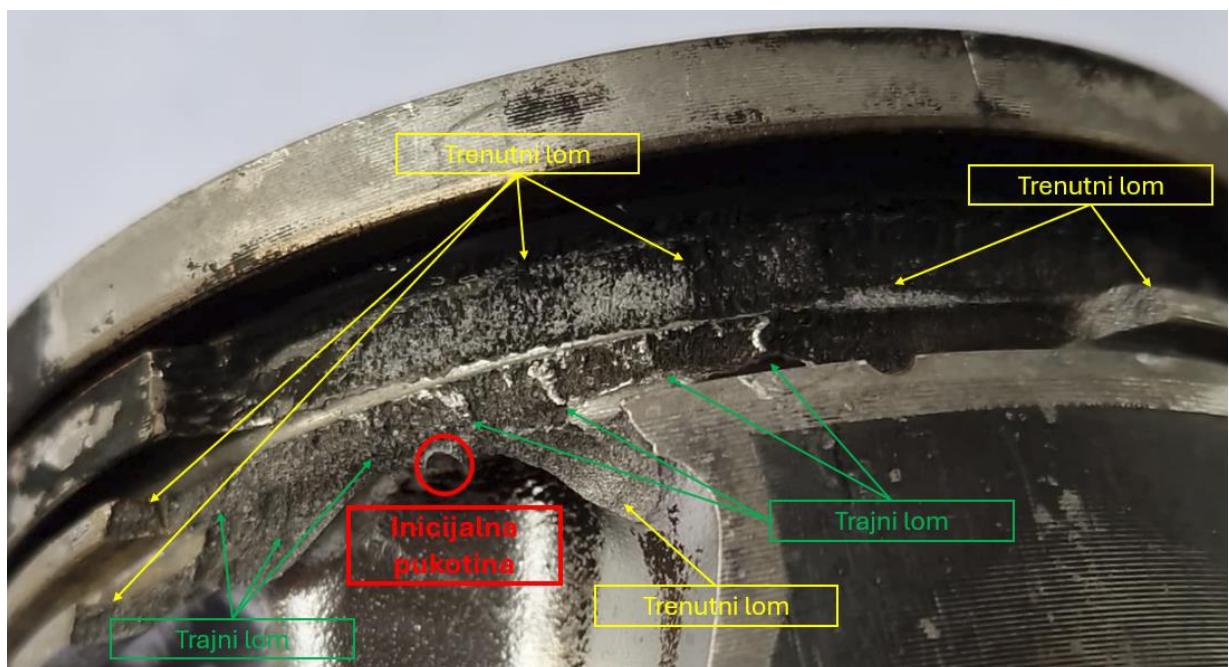
Analizom oštećene površine loma golim okom i fotografijama utvrđene su karakteristike umora materijala, kao što se vidi na (Slika 23, Slika 24). Određena su moguća područja pojave inicijalne pukotine, trajnog i trenutnog loma na temelju izgleda prijelomnih površina kod umora materijala, koje će biti potkrijepljene objašnjenjima kasnije u poglavlju analize rezultata ispitivanja. Osim prijelomnih površina, bitno je primijetiti kako na ostatku klipa nije došlo do deformacije materijala zbog utjecaja radnih uvjeta.

Slika 23. Prednja strana loma na klipu

U području prvrta za protok ulja vizualnim pregledom se utvrđuju brojni pokazatelji pojave inicijalne pukotine. Zelenim strelicama na (Slika 23) označeni su nabori uslijed dugotrajne propagacije loma, a također je vidljiva i promjena nagiba nabora (s lijeve strane uljnog utora nabori naginju udesno, dok s desne strane naginju uljevo), što upućuje da je pukotina propagirala u obliku transverzalnih valova s epicentrom u ulnjom utoru. Ključna stavka koja ukazuje na problem s uljem proizlazi iz spontano zavarenog uljnog prstena unutar utora prilikom pucanja, kao što se vidi na (Slika 17). Iako s porastom temperature viskoznost motornog ulja opada, omogućujući bolji protok ulja, izlaganje ulja povиšenim temperaturama ($150-250^{\circ}\text{C}$) uzrokuje njegovo izgaranje. Izgaranjem ulja dolazi do taloženja nusprodukata izgaranja na okolnim površinama u obliku tankog crnog filma [22]. Naslage izgaranja se obično javljaju na čeonim površinama klipa jer se s vremenom svi klipni prstenovi potroše i ulje u malim količinama dospijeva u komoru izgaranja goriva. U analiziranom slučaju, prepostavlja se da modifikacija motora uzrokuje značajno veće temperature od predviđenih unutar gorive komore, te uzrokuje i izgaranje motornog ulja na nepredviđenim površinama, kao što su prvrti za protok ulja unutar utora uljnog prstena, a što je i vidljivo na (Slika 18) [16, 17]. Taloženjem naslaga izgaranja ulja na površinama uljnog prstena onemogućava se njegova funkcija i stvaraju se potrebni preduvjeti (prodiranje kapljica ulja u komoru za izgaranje) za pojavu prijevremenih detonacija. Dinamičko opterećenje uzrokovano nekontroliranim detonacijama uzrokuje oštećenje u kritičnoj točki na klipu, a to je upravo prvrt za protok ulja na prijelazu debljine poprečnog presjeka klipa. Nakon pojave inicijalnog oštećenja, pukotina raste tijekom rada motora i dalnjih prijevremenih detonacija, sve do trenutka kada struktura više ne može izdržati.

Zaključno, brojni dokazi ukazuju na stvaranje inicijalne pukotine u području prvrta za protok ulja, prikazanog na (Slika 23).

Hipoteza je potvrđena. Iako je uzrok loma umor materijala, razlog propagacije pukotine je dinamičko opterećenje uzrokovano ponavljanjem pojave prijevremene detonacije. „Godovi“ trajnog loma, vidljivi na (Slika 23), upućuju na višestruko ponavljanje pojave prijevremene detonacije, sve do trenutka kada struktura klipa više nije mogla izdržati opterećenje. Nadalje, s obzirom da je motor radio 105 000km na tvorničkim, a zatim dodatnih 15 000km na modificiranim postavkama bez mijenjanja komponenti klipova, zaključuje se da je trošenje kompresijskih prstenova uzrokovalo je propuštanje sitnih kapljica ulja u gorivu komoru, što je omogućilo pojavu prijevremenih detonacija, kao što je objašnjeno u potpoglavlju 2.3 i literaturnom izvoru [17].

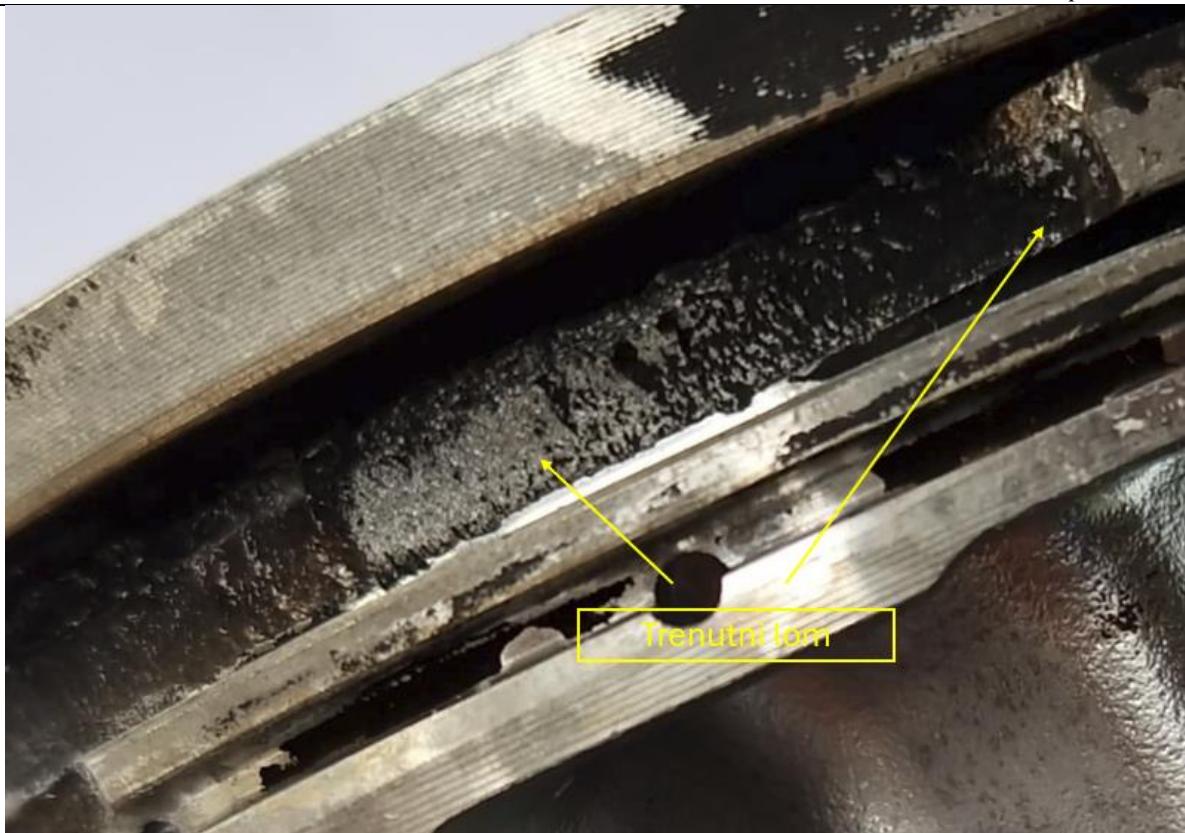
Slika 24. Stražnja strana loma na klipu

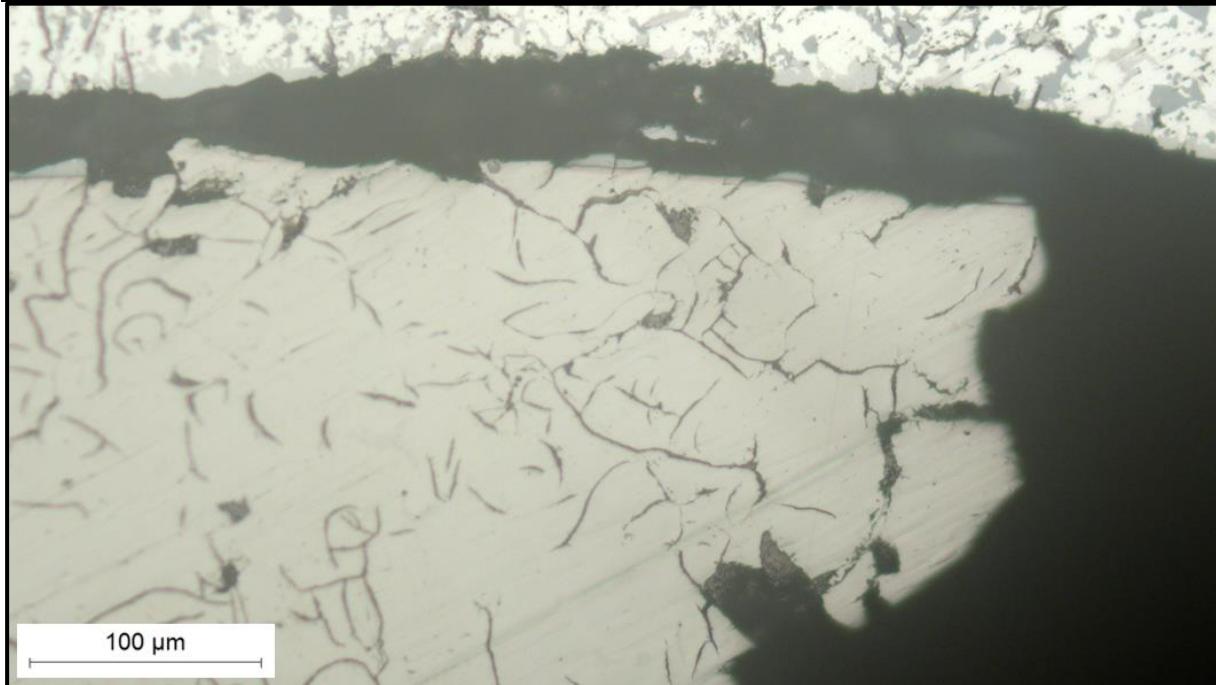
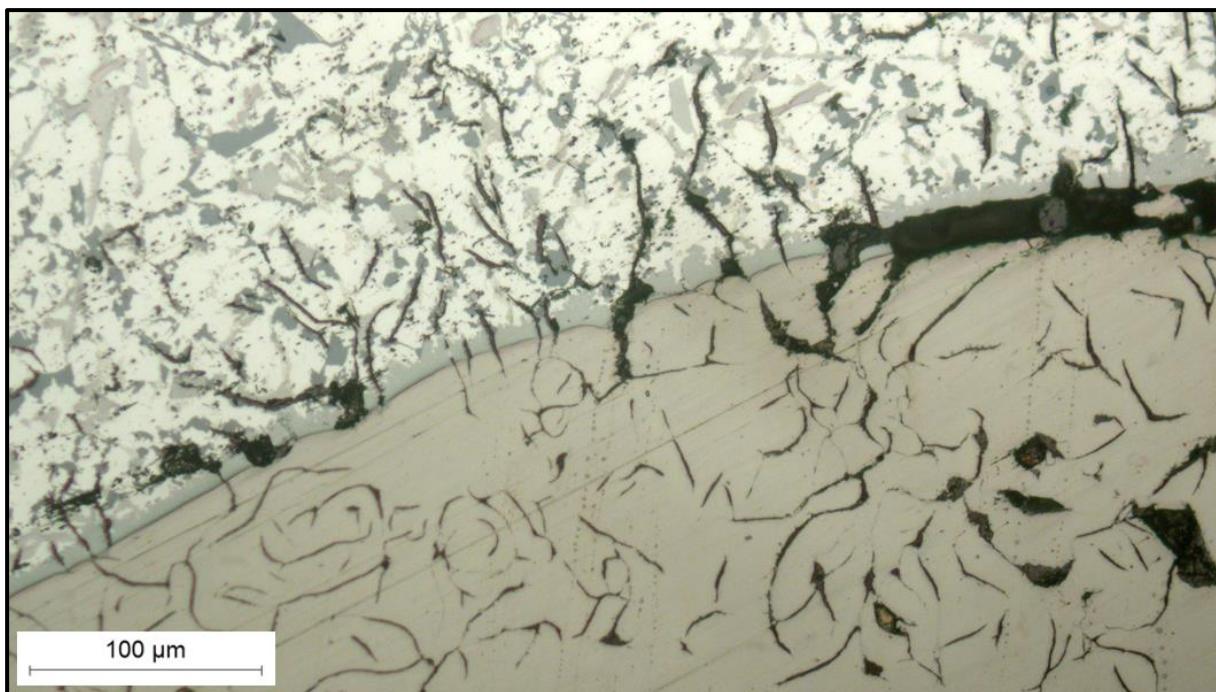
Slika 29. Utor prvog kompresijskog prstena, uzorak A, detalj 1 sa slike 29

Slika 30. Utor prvog kompresijskog prstena, uzorak A, detalj 2 sa slike 29

Uvećanom analizom detalja 1 i 2 na (Slika 29, Slika 30) utvrđuje se prisutnost brojnih, gusto poredanih poprečnih pukotina i uzdužna pukotina na području spoja aluminijске legure i sivog lijeva. Donji kutni spoj (Slika 31) i donji dio spoja (Slika 32) aluminijске legure i sivog lijeva ostali su neoštećeni.

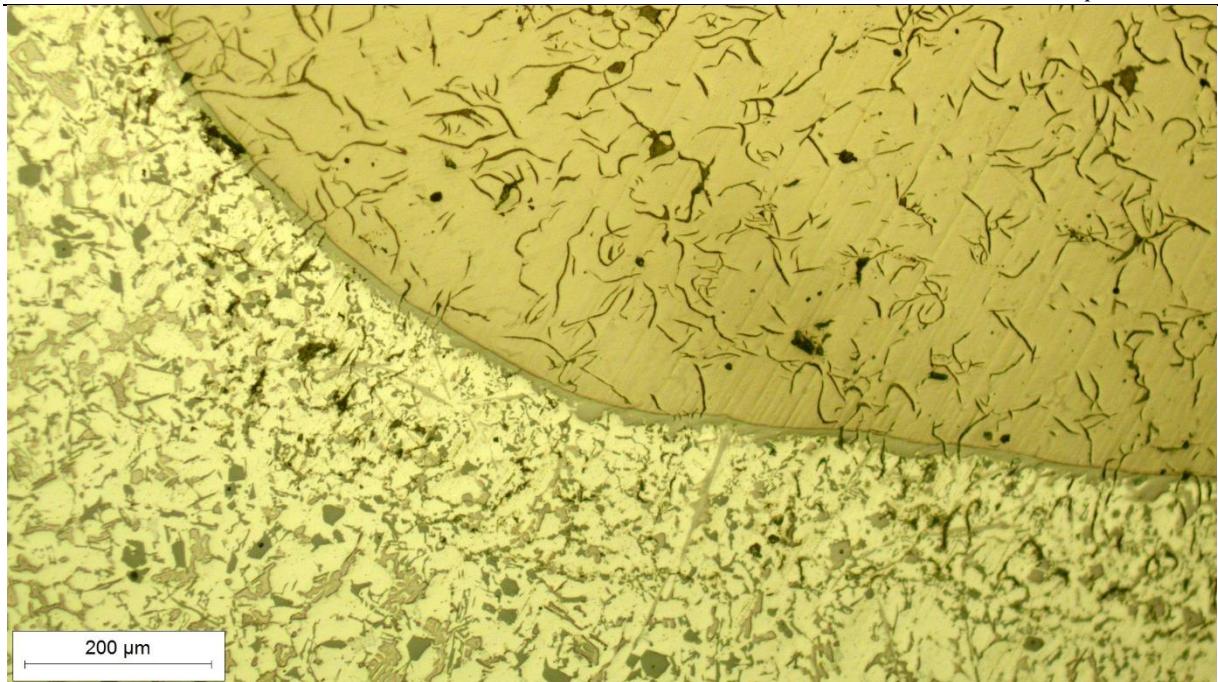
Slika 31. Utor prvog kompresijskog prstena, uzorak A, donji kutni spoj

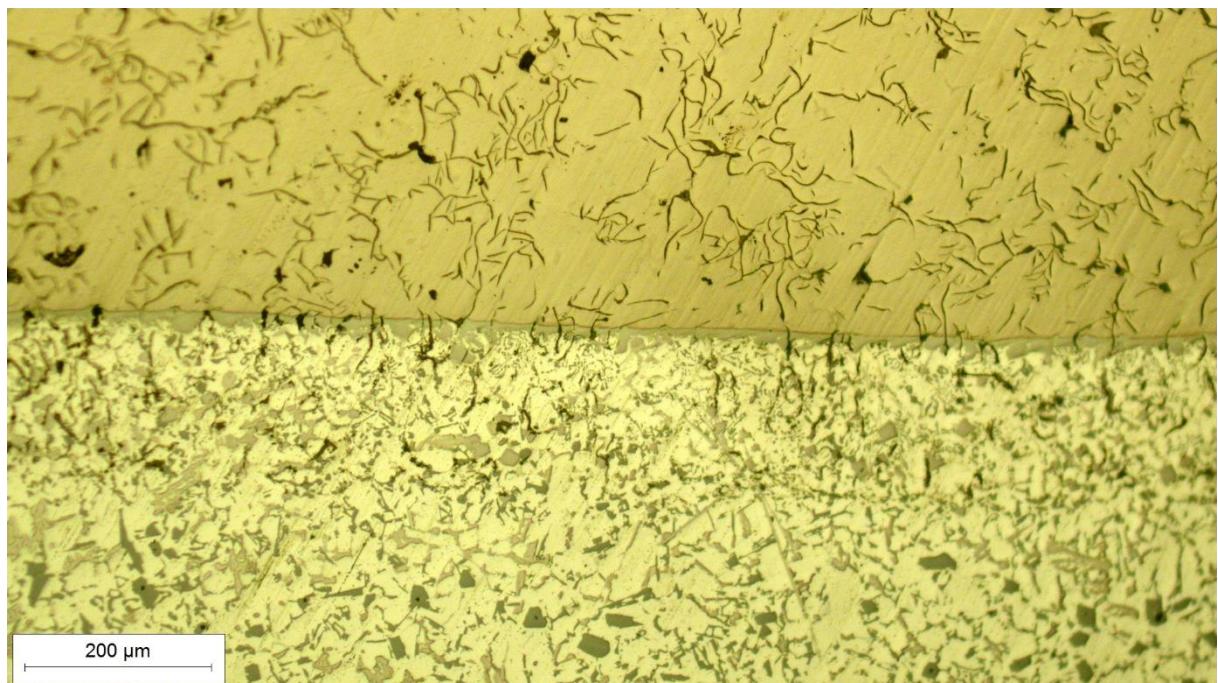
Slika 32. Utor prvog kompresijskog prstena, uzorak A, donji dio spoja

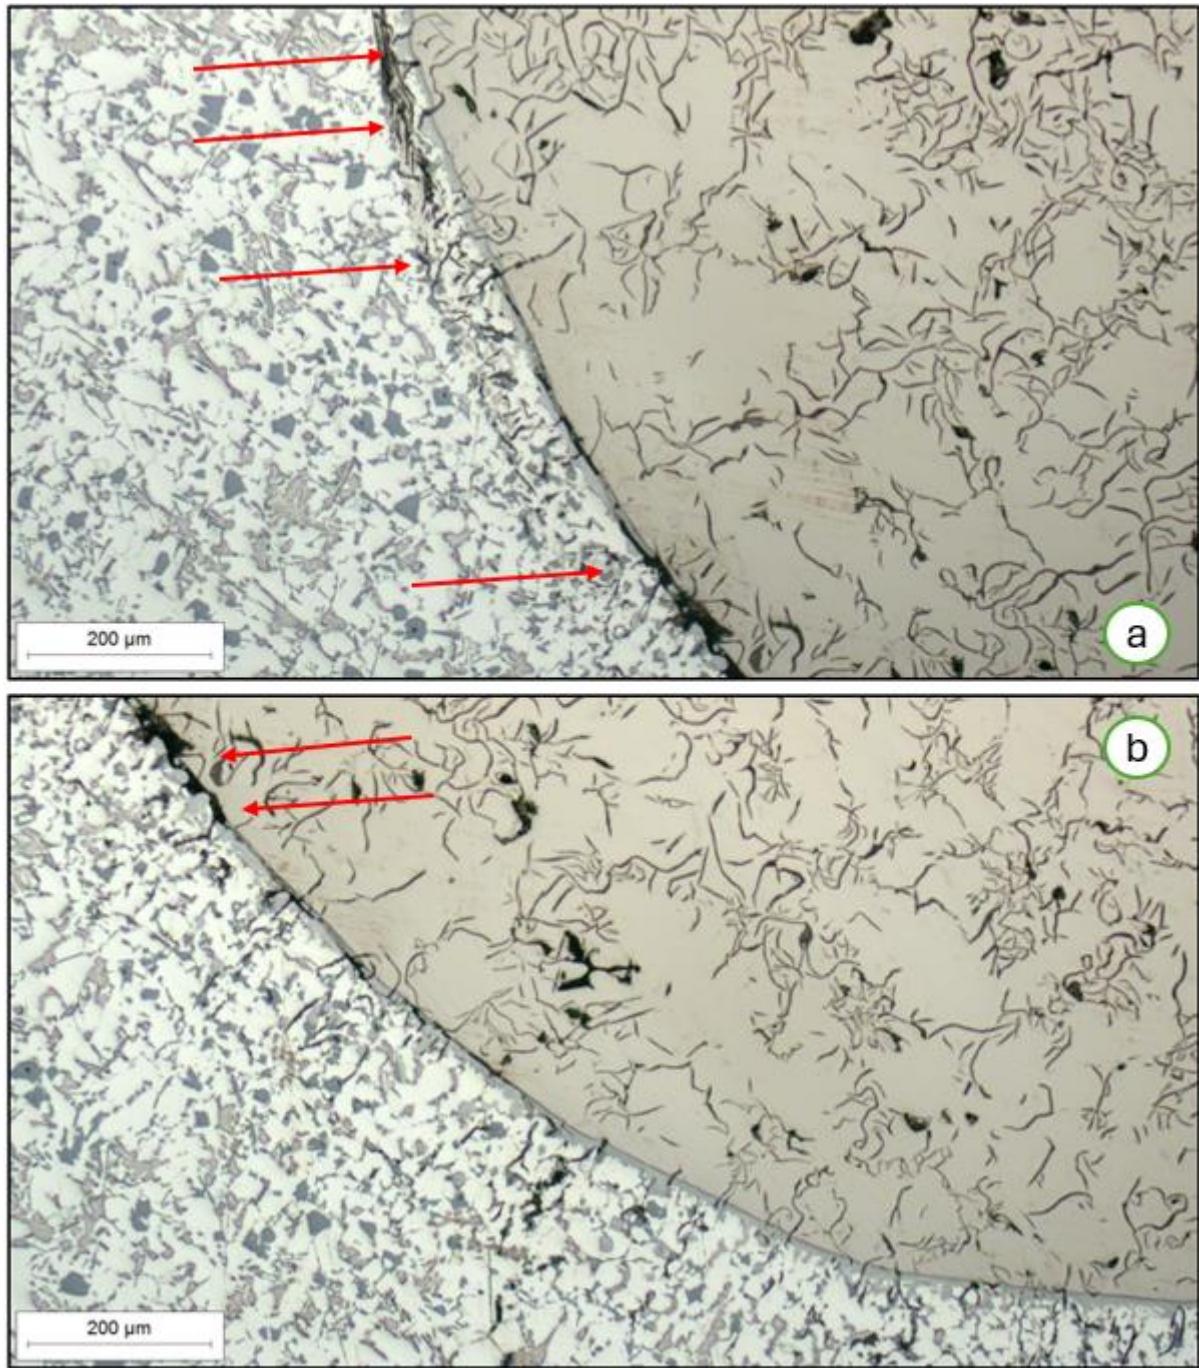
Analizirajući slike 35-38 može se zaključiti kako je spoj sivog lijeva i aluminijске legure izведен ispravno jer nisu vidljive značajne deformacije mikrostrukture u tim područjima. Međutim, na području donjeg kutnog spoja utora prvog kompresijskog prstena (Slika 39, a, b) jasno se vidi promjena mikrostrukture u području aluminijске legure i propagacija mikropukotina u zoni spajanja dva materijala (Slika 39, označeno crvenim strelicama). Iako kod ovog klipa nije došlo do loma, ova pojava mikropukotina koja se proteže uzduž zone

spajanja potvrđuje prepostavku da se u ovom području nalazi kritična točka naprezanja, te je za prepostaviti da bi i na ovom klipu moglo doći do kvara.

Slika 39. Utor prvog kompresijskog prstena, uzorak B, detalji a, b

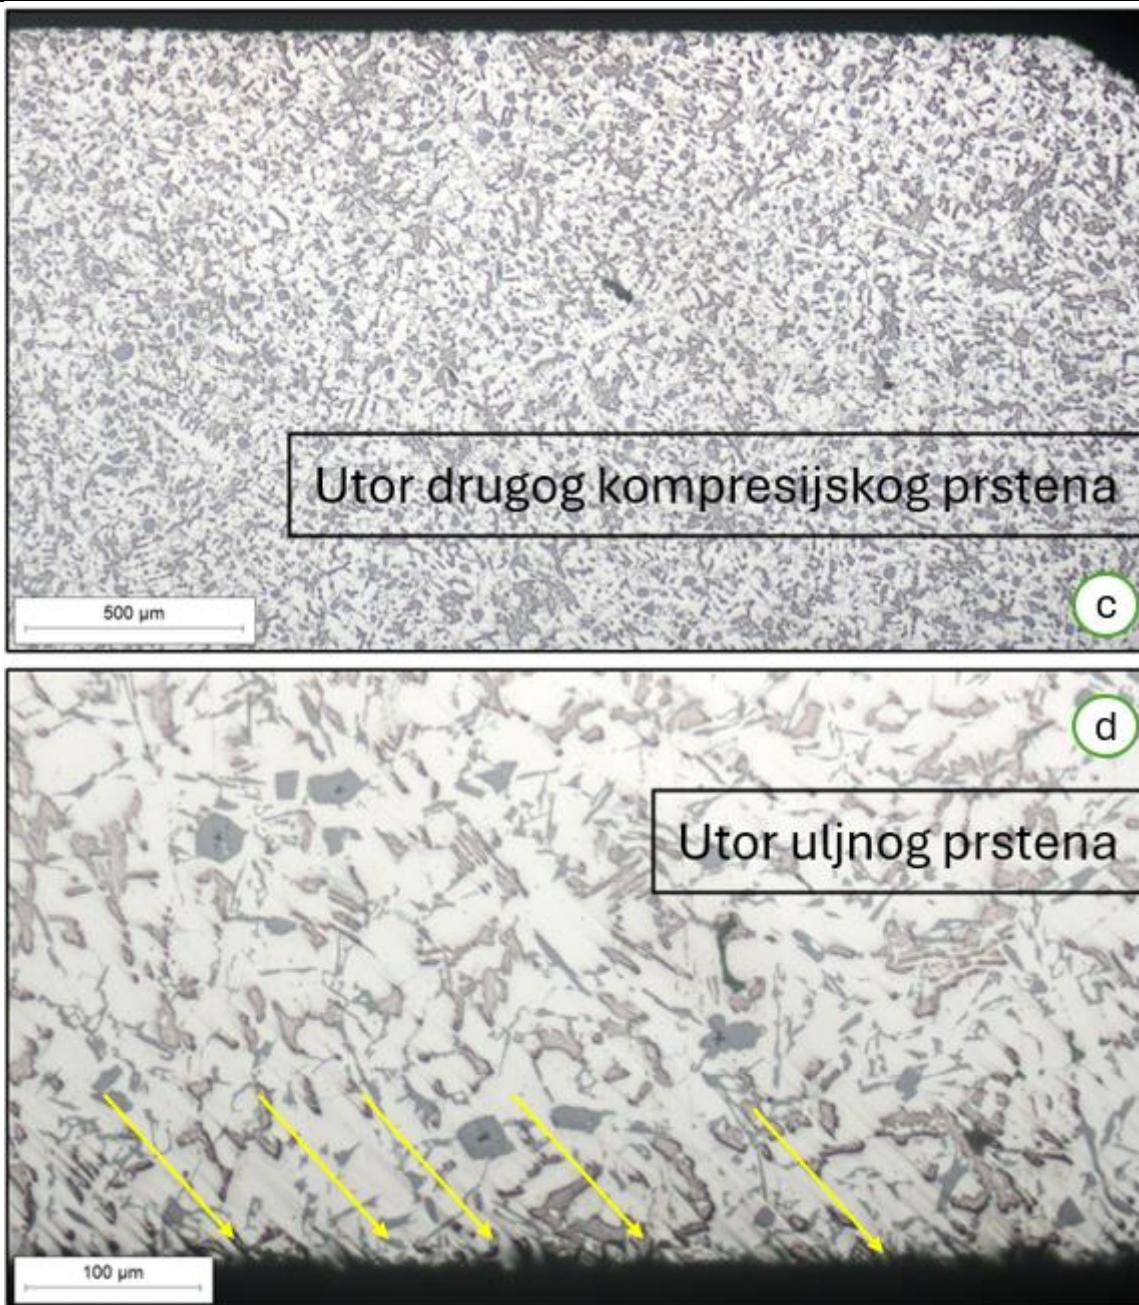
Pregledom preostalih odabralih područja primjećuju se očekivani znakovi površinskog trošenja ispitanih područja klipa (Slika 40, detalj d, označeno žutim strelicama), no nisu utvrđena značajnija oštećenja ni deformacije mikrostrukture koje bi ukazale na potencijalne probleme s klipom.

Slika 40. Preostale ispitne točke uzorka B , detalji c, d

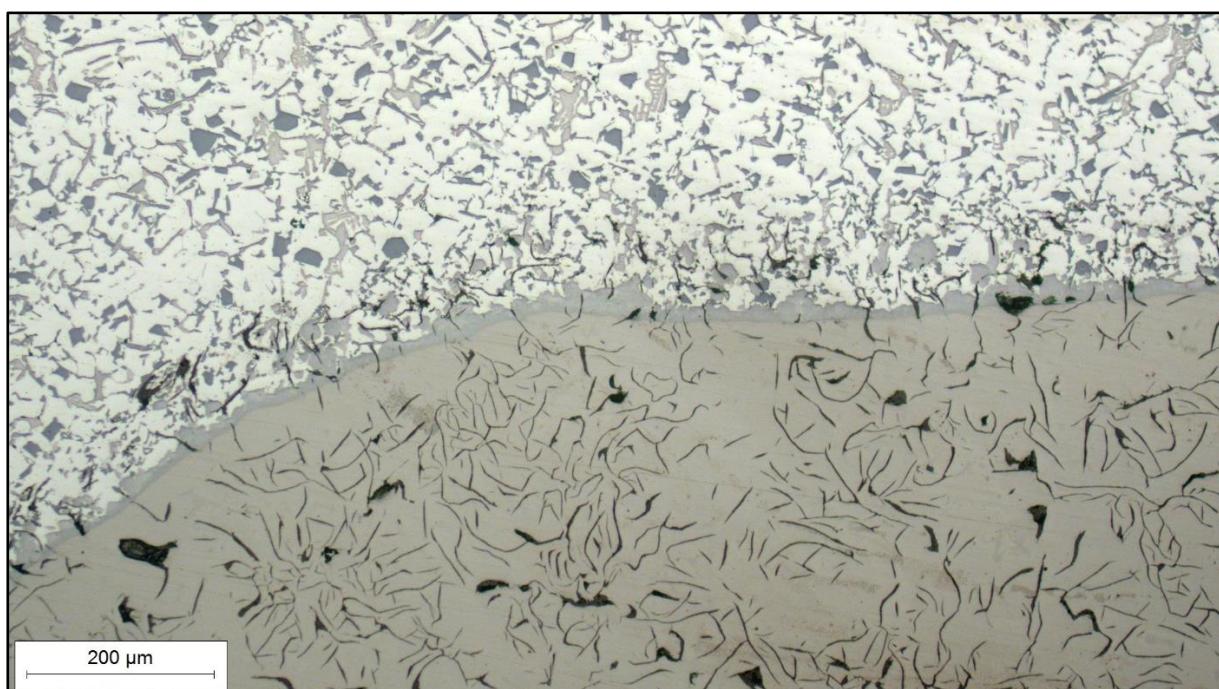
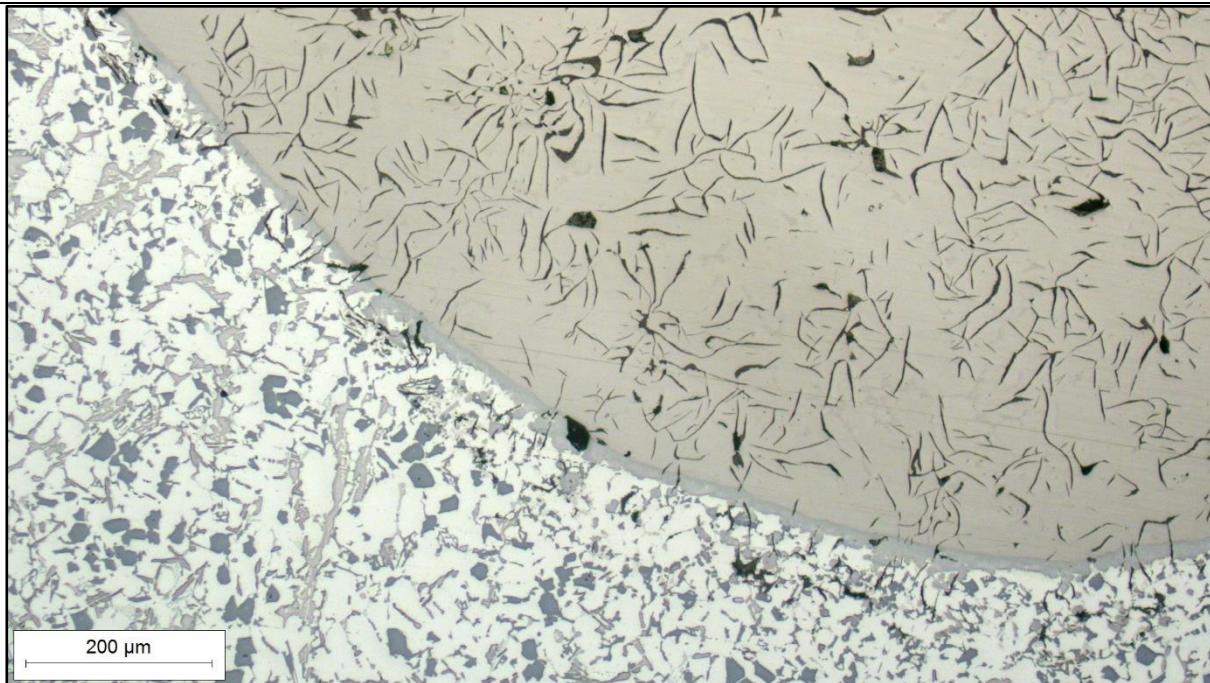
spoja prikazanih na (Slika 39). Na (Slika 42, Slika 43) prisutne su mikropukotine u zoni spoja gornjeg i donjeg kutnog spoja utora prvog kompresijskog prstena, međutim u slučaju uzorka C te mikropukotine su poprečnog oblika i ne protežu se duboko u aluminijsku jezgru kao što je bio slučaj kod uzorka B. To upućuje na nastanak mikropukotina uslijed toplinske dilatacije materijala prilikom proizvodnih postupaka.

Slika 42. Utor prvog kompresijskog prstena, uzorak C, gornji kutni spoj

Slika 43. Utor prvog kompresijskog prstena, uzorak C, donji kutni spoj

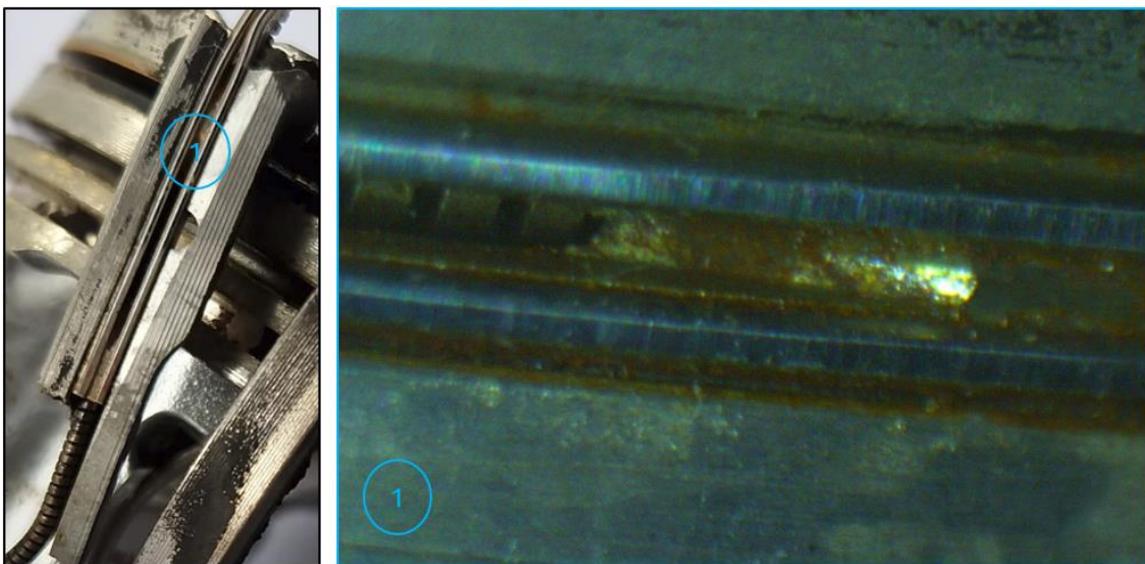
prijevremene detonacije jer ulje tada može dospijevati u komoru izgaranja. Uljni prsten oštećenog klipa je izведен u obliku šupljeg jednodijelnog kružnog vijenca s kružnom oprugom koja ispunjava njegovu šupljinu. Glavni nedostatak ovog prstena je u tome što su njegove stijenke na zadanoj, nepomičnoj međusobnoj udaljenosti, pa je taloženje nečistoća između njih i vanjskih stijenki utora nakon dugotrajnog rada neizbjegljivo. Taloženje nečistoća rezultira zapaženim „zavarivanjem“ uljnog prstena (Slika 45) za površine utora, a samim time se stvara ranije objašnjeni problem jer se prstenu onemogućava gibanje do površine stijenki cilindra.

Slika 45. Mikroskopski prikaz "zavarenog" uljnog prstena

Rješenje ovog problema je u dvodijelnoj izvedbi uljnog prstena, kao što je to izvedeno u konstrukciji novog klipa (Slika 46, a). Time se ostvaruje veća zračnost između obruča uljnog prstena, ali i veća sloboda gibanja uljnog prstena koja je nužna za funkcije podmazivanja i struganja viška ulja. Usporedbom dvaju uljnih prstena očigledna je i drugačija izvedba unutarnje opruge koja također omogućava bolji protok ulja.

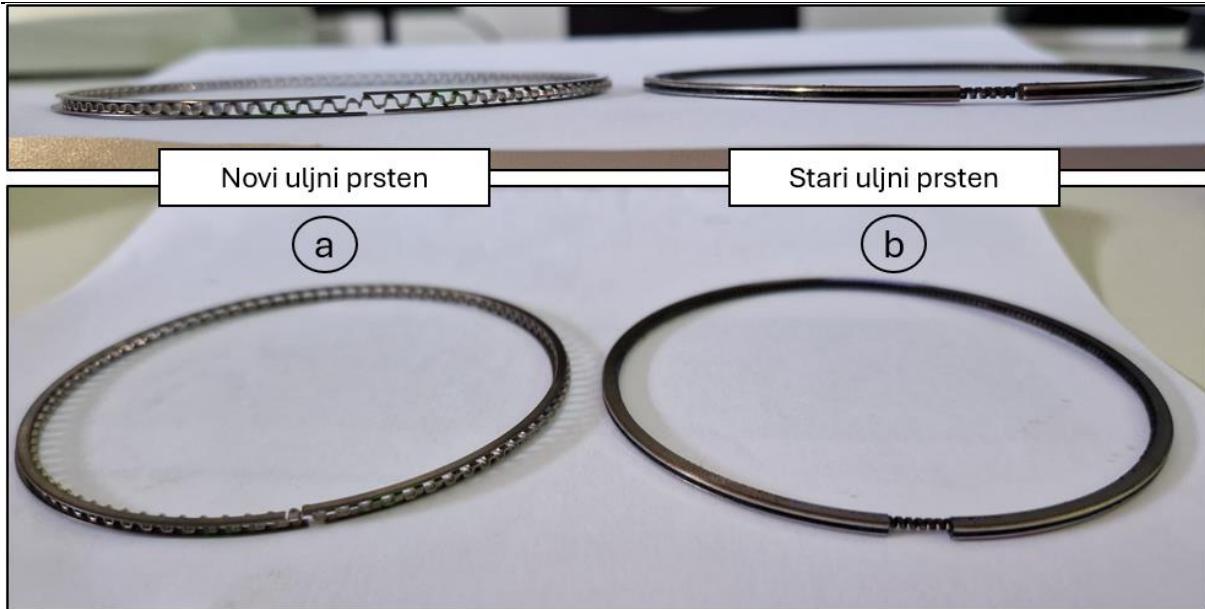
Slika 46. Usporedba izvedbi uljnih prstenova
