Analiza kvara klipa četverotaktnog benzinskog motora

Master's thesis / Diplomski rad

2024

Naslov rada na engleskom jeziku: **Failure analysis of piston of a four stroke gasoline engine**

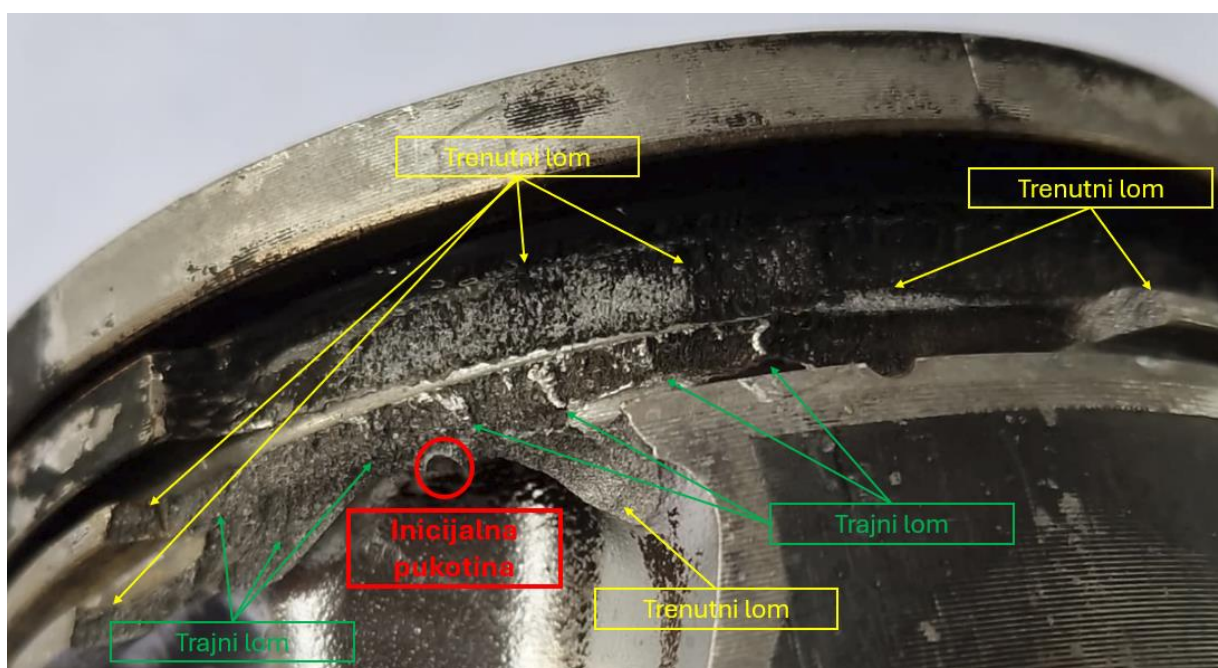
Slika 23. Prednja strana loma na klipu

Analizom oštećene površine loma golim okom i fotografijama utvrđene su karakteristike umora materijala, kao što se vidi na (Slika 23, Slika 24). Određena su moguća područja pojave inicijalne pukotine, trajnog i trenutnog loma na temelju izgleda prijelomnih površina kod umora materijala, koje će biti potkrijepljene objašnjenjima kasnije u poglavlju analize rezultata ispitivanja. Osim prijelomnih površina, bitno je primijetiti kako na ostatku klipa nije došlo do deformacije materijala zbog utjecaja radnih uvjeta.

U području provrta za protok ulja vizualnim pregledom se utvrđuju brojni pokazatelji pojave inicijalne pukotine. Zelenim strelicama na (Slika 23) označeni su nabori uslijed dugotrajne propagacije loma, a također je vidljiva i promjena nagiba nabora (s lijeve strane uljnog utora nabori naginju udesno, dok s desne strane naginju ulijevo), što upućuje da je pukotina propagirala u obliku transverzalnih valova s epicentrom u uljnom utoru. Ključna stavka koja ukazuje na problem s uljem proizlazi iz spontano zavarenog uljnog prstena unutar utora prilikom pucanja, kao što se vidi na (Slika 17). Iako s porastom temperature viskoznost motornog ulja opada, omogućujući bolji protok ulja, izlaganje ulja povišenim temperaturama (150-250°C) uzrokuje njegovo izgaranje. Izgaranjem ulja dolazi do taloženja nusprodukata izgaranja na okolnim površinama u obliku tankog crnog filma [22]. Naslage izgaranja se obično javljaju na čeonim površinama klipa jer se s vremenom svi klipni prstenovi potroše i ulje u malim količinama dospijeva u komoru izgaranja goriva. U analiziranom slučaju, pretpostavlja se da modifikacija motora uzrokuje značajno veće temperature od predviđenih unutar gorive komore, te uzrokuje i izgaranje motornog ulja na nepredviđenim površinama, kao što su provrti za protok ulja unutar utora uljnog prstena, a što je i vidljivo na (Slika 18) [16, 17]. Taloženjem naslaga izgaranja ulja na površinama uljnog prstena onemogućava se njegova funkcija i stvaraju se potrebni preduvjeti (prodiranje kapljica ulja u komoru za izgaranje) za pojavu prijevremenih detonacija. Dinamičko opterećenje uzrokovano nekontroliranim detonacijama uzrokuje oštećenje u kritičnoj točki na klipu, a to je upravo provrt za protok ulja na prijelazu debljine poprečnog presjeka klipa. Nakon pojave inicijalnog oštećenja, pukotina raste tijekom rada motora i daljnjih prijevremenih detonacija, sve do trenutka kada struktura više ne može izdržati.

Zaključno, brojni dokazi ukazuju na stvaranje inicijalne pukotine u području provrta za protok ulja, prikazanog na (Slika 23).

Hipoteza je potvrđena. Iako je uzrok loma umor materijala, razlog propagacije pukotine je dinamičko opterećenje uzrokovano ponavljanjem pojave prijevremene detonacije. „Godovi“ trajnog loma, vidljivi na (Slika 23), upućuju na višestruko ponavljanje pojave prijevremene detonacije, sve do trenutka kada struktura klipa više nije mogla izdržati opterećenje. Nadalje, s obzirom da je motor radio 105 000km na tvorničkim, a zatim dodatnih 15 000km na modificiranim postavkama bez mijenjanja komponenti klipova, zaključuje se da je trošenje kompresijskih prstenova uzrokovalo je propuštanje sitnih kapljica ulja u gorivu komoru, što je omogućilo pojavu prijevremenih detonacija, kao što je objašnjeno u potpoglavlju 2.3 i literaturnom izvoru [17].

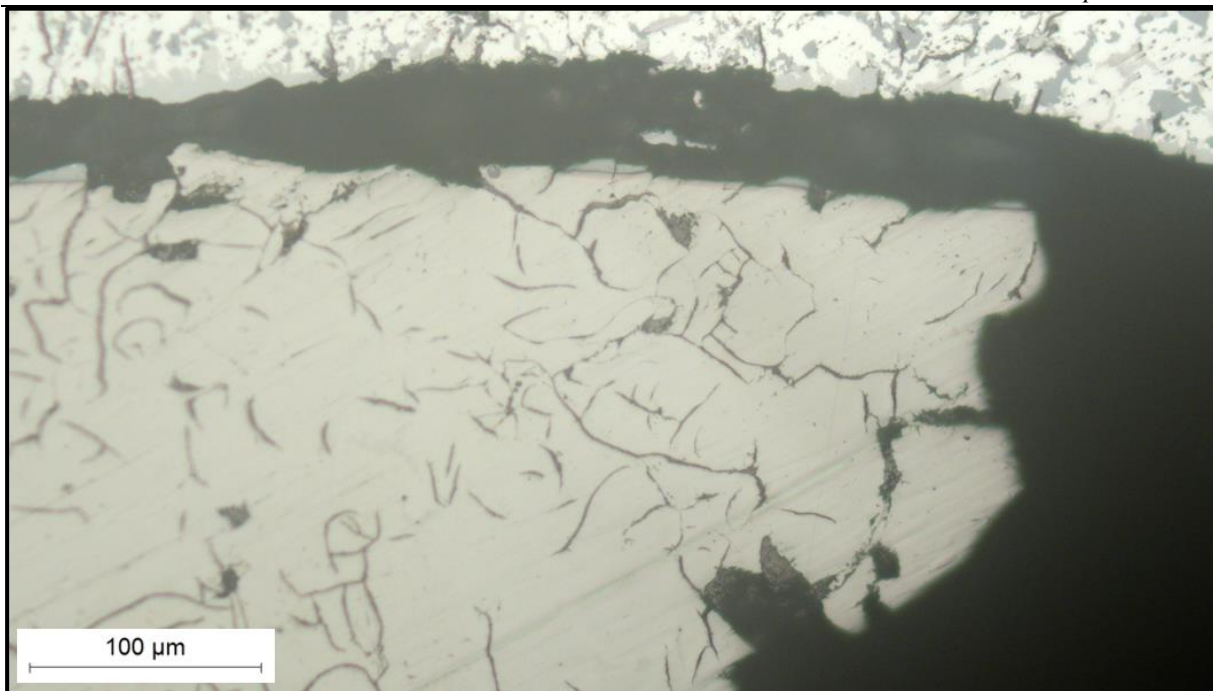
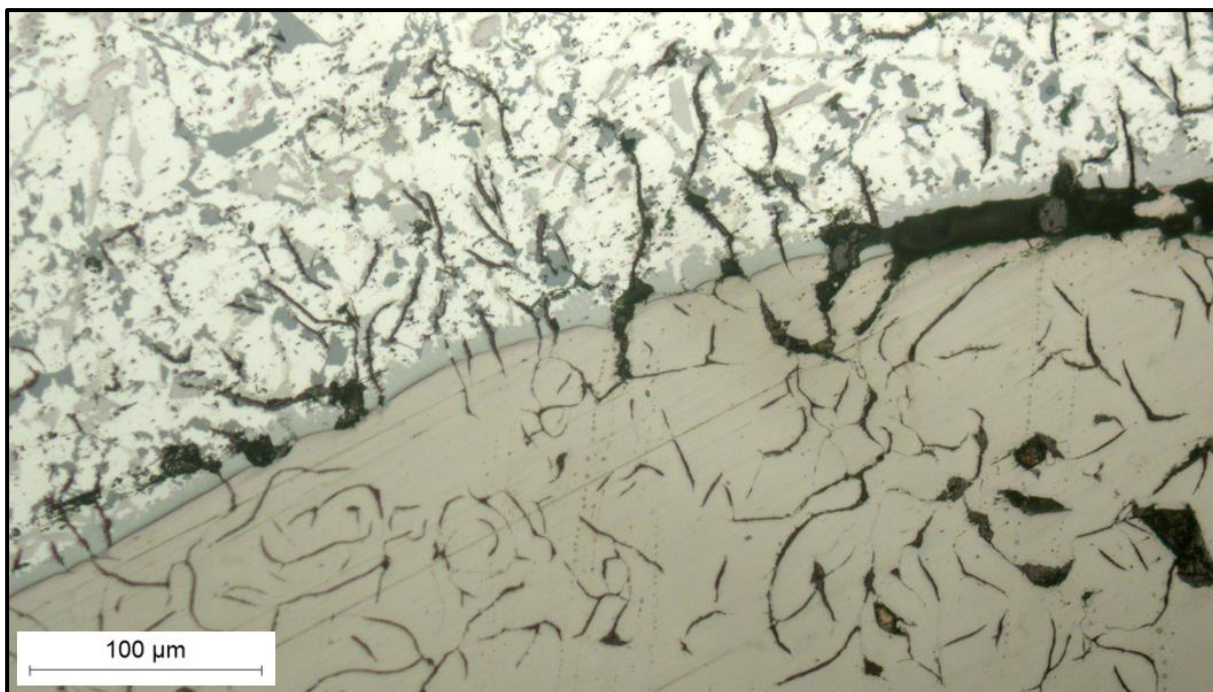
Slika 29. Utor prvog kompresijskog prstena, uzorak A, detalj 1 sa slike 29

Slika 30. Utor prvog kompresijskog prstena, uzorak A, detalj 2 sa slike 29

Uvećanom analizom detalja 1 i 2 na (Slika 29, Slika 30) utvrđuje se prisutnost brojnih, gusto poredanih poprečnih pukotina i uzdužna pukotina na području spoja aluminijske legure i sivog lijeva. Donji kutni spoj (Slika 31) i donji dio spoja (Slika 32) aluminijske legure i sivog lijeva ostali su neoštećeni.

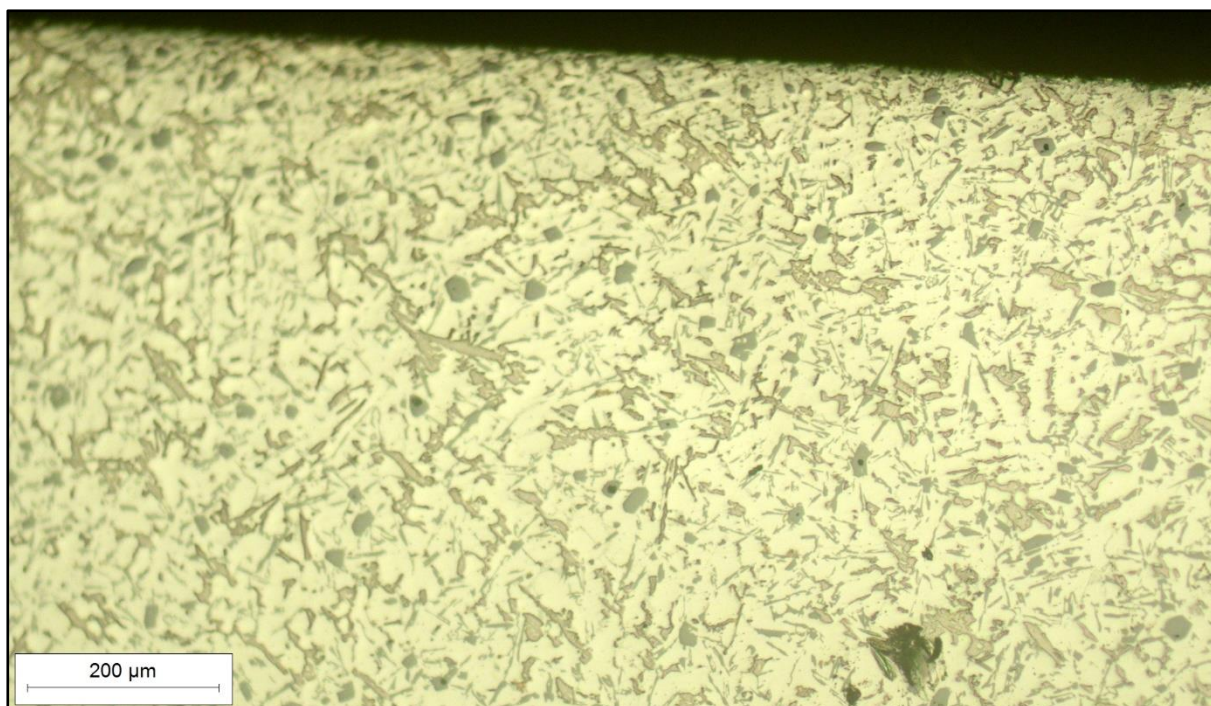
Mikroskopski je analizirano i neoštećeno područje utora drugog kompresijskog prstena oštećenog klipa kako bi se utvrdile moguće deformacije mikrostrukture, i praćenjem ruba uzorka objektivom mikroskopa te fotografiranjem u različitim točkama. Prema (Slika 33, Slika 34) je utvrđeno kako nije vidljiva deformacija mikrostrukture uslijed utjecaja topline i opterećenja.

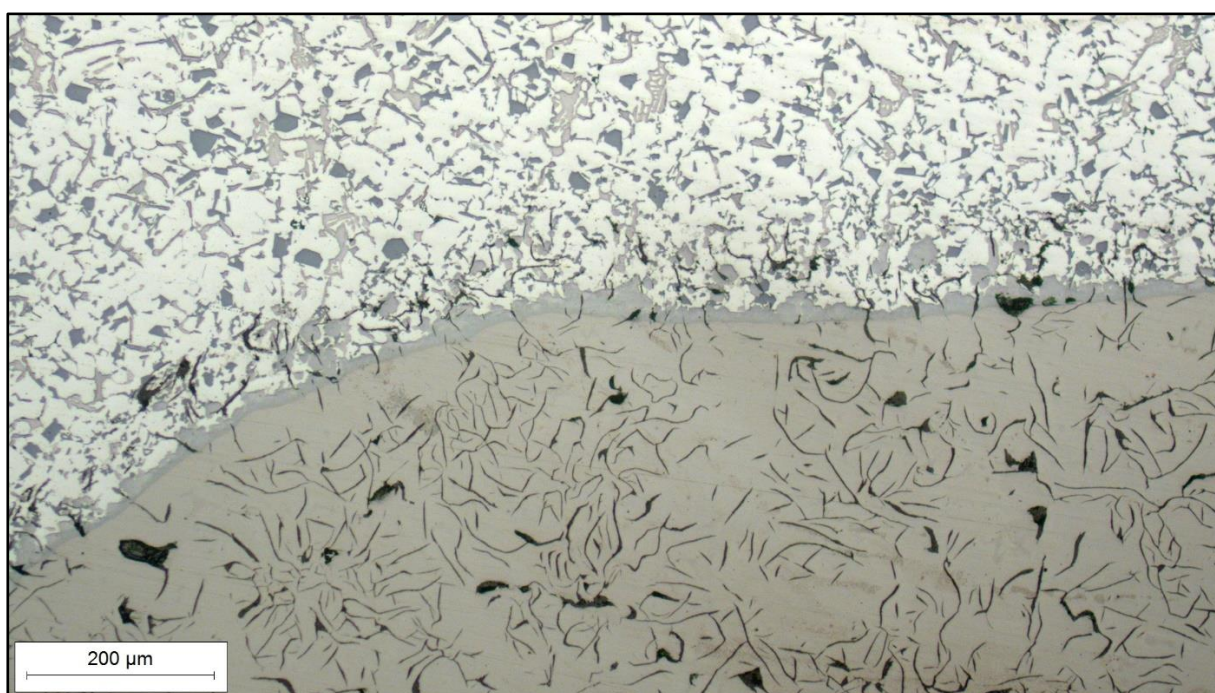
spoja prikazanih na (Slika 39). Na (Slika 42, Slika 43) prisutne su mikropukotine u zoni spoja gornjeg i donjeg kutnog spoja utora prvog kompresijskog prstena, međutim u slučaju uzorka C te mikropukotine su poprečnog oblika i ne protežu se duboko u aluminijsku jezgru kao što je bio slučaj kod uzorka B. To upućuje na nastanak mikropukotina uslijed toplinske dilatacije materijala prilikom proizvodnih postupaka.

Slika 42. Utor prvog kompresijskog prstena, uzorak C, gornji kutni spoj

Slika 43. Utor prvog kompresijskog prstena, uzorak C, donji kutni spoj
