Karakterizacija zavara cijevi od 25CrMo4 čelika

Undergraduate thesis / Završni rad

Naslov rada na engleskom jeziku: **Characterisation of welds on 25CrMo4 tube**

U ovom radu provedena je karakterizacija i ispitivanje dva zavarena segmenata šasije sportskog automobila nazvanim Segment šasije „Firewall“ i segment šasije „Podnica.“ Zavari koji su izvedeni na zadanim segmentima dinamički su opterećeni te uslijed promjenjivih naprezanja može doći do njihovog oštećenja. Segmenti su dostavljeni te izrezani ručnom pilom kako bi im mikrostruktura ostala nepromijenjena te su na njima provedena nerazorna i razorna ispitivanja s ciljem analize osnovnog materijala cijevi i materijala zavara.

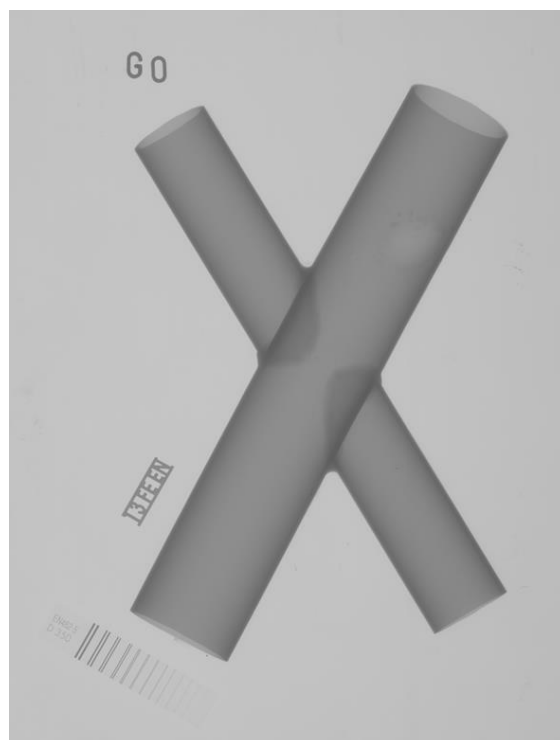
Slika 18. Segment šasije FIREWALL: radiogram

Na slici 17 prikazan je segment šasije FIREWALL u poziciji za radiografsku analizu, a na slici 18 prikazan je dobiveni radiogram. Analizom radiograma nisu uočene pukotine u materijalu zavara niti osnovnom materijalu. Zbog male debljine stijenke cijevi i malog lokalnog zavara nisu uočljive druge promjene.

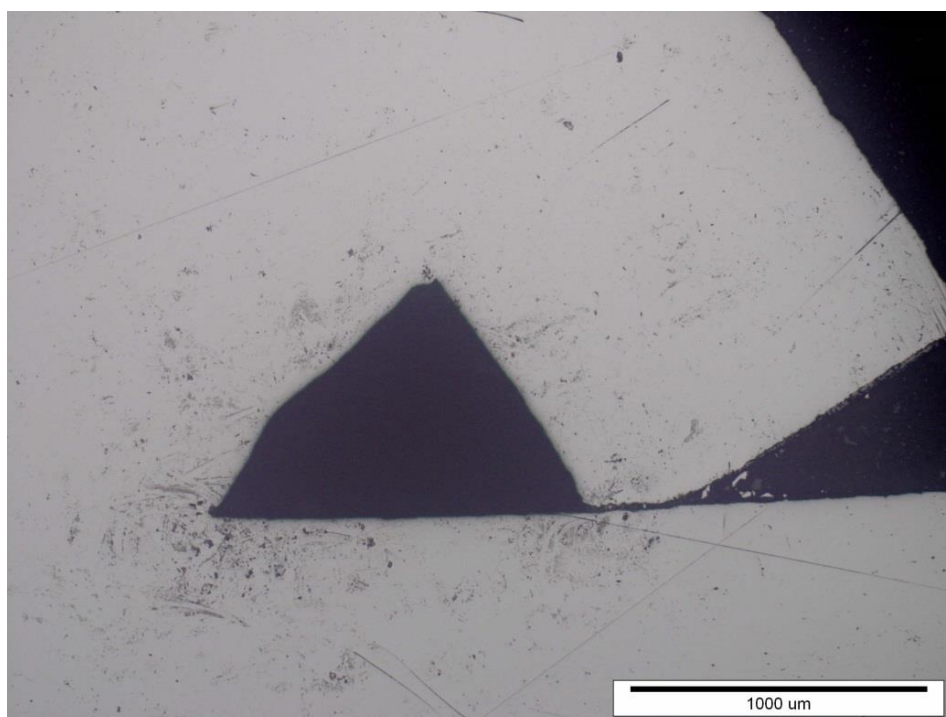
Slika 24. Segment šasije FIREWALL uzorak 1: mikrostruktura na poziciji ZAVAR, neprotaljen materijal

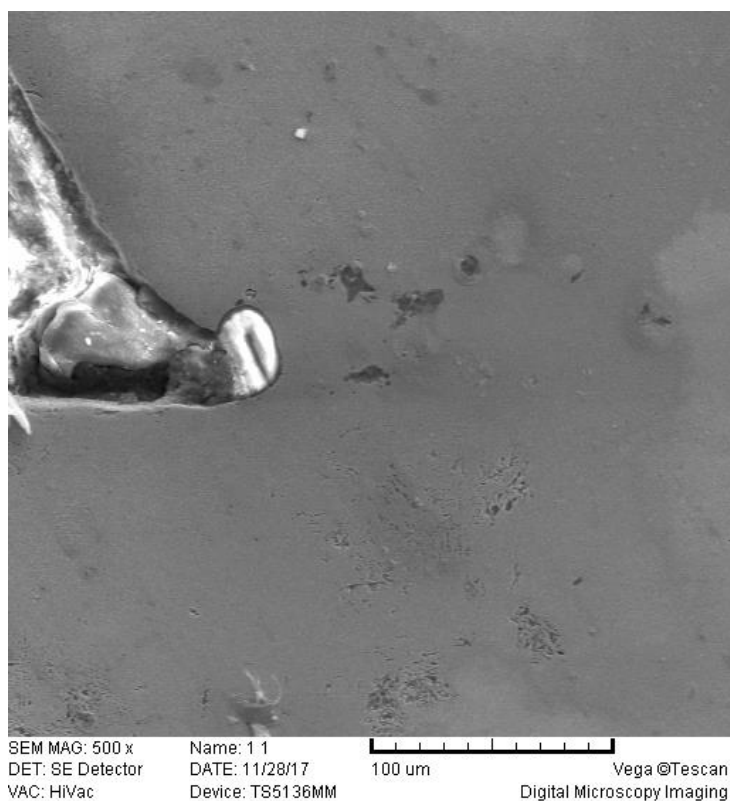
Slika 28. Segment šasije FIREWALL uzorak 1: detalj zavora, SEM, porozitet

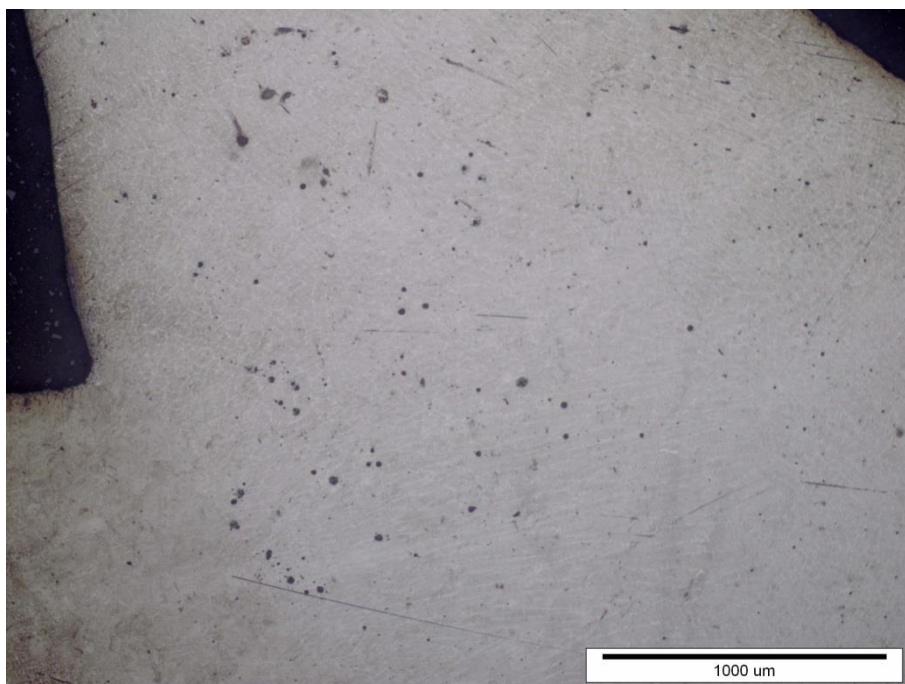
Slika 42. Segment šasije FIREWALL uzorak 3: mikrostruktura na poziciji ZAVAR, porozite, uključine

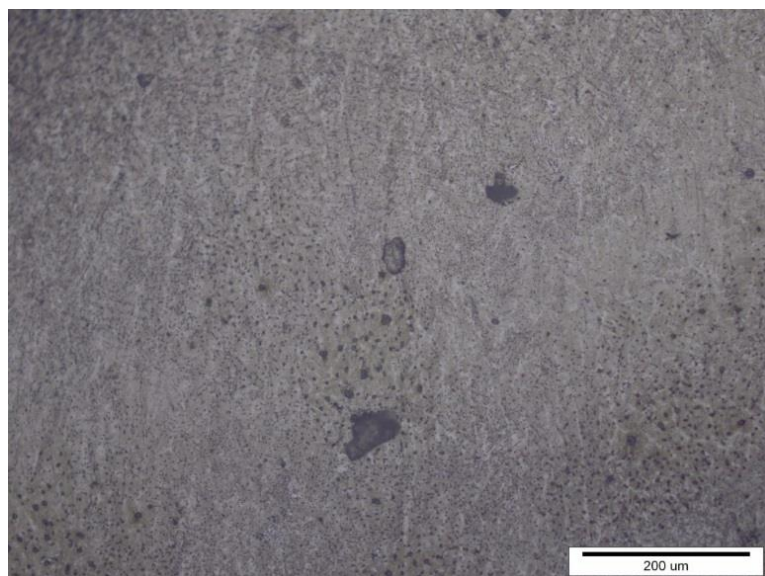
Slika 85. Segment šasijske PODNICA uzorak 7: mikrostruktura na poziciji ZAVAR, porozitet

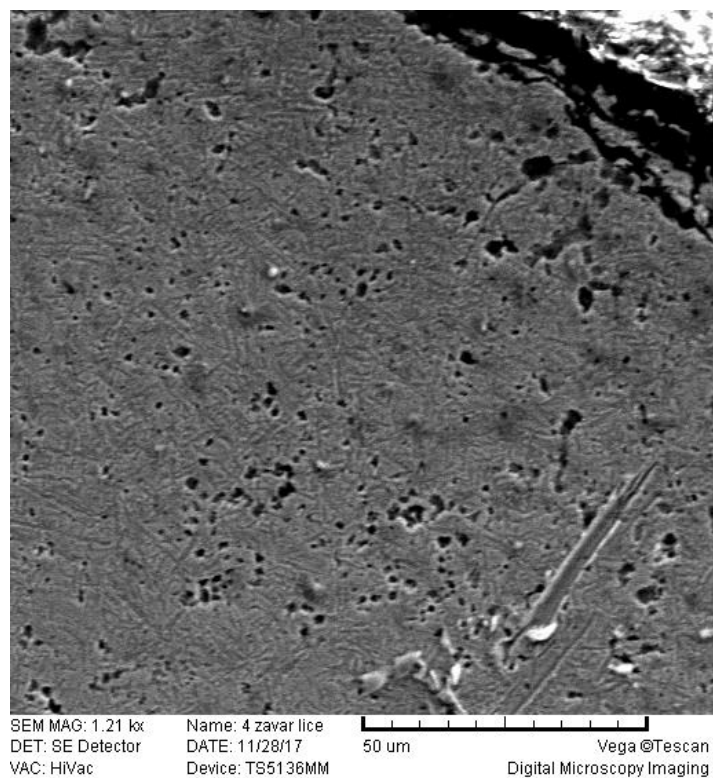
Slika 88. Segment šasije PODNICA uzorak 7: zavar, detalj ispod lica zavora, SEM, porozitet
