Karakterizacija zavara cijevi od 25CrMo4 čelika

Undergraduate thesis / Završni rad

2018

Naslov rada na engleskom jeziku: **Characterisation of welds on 25CrMo4 tube**

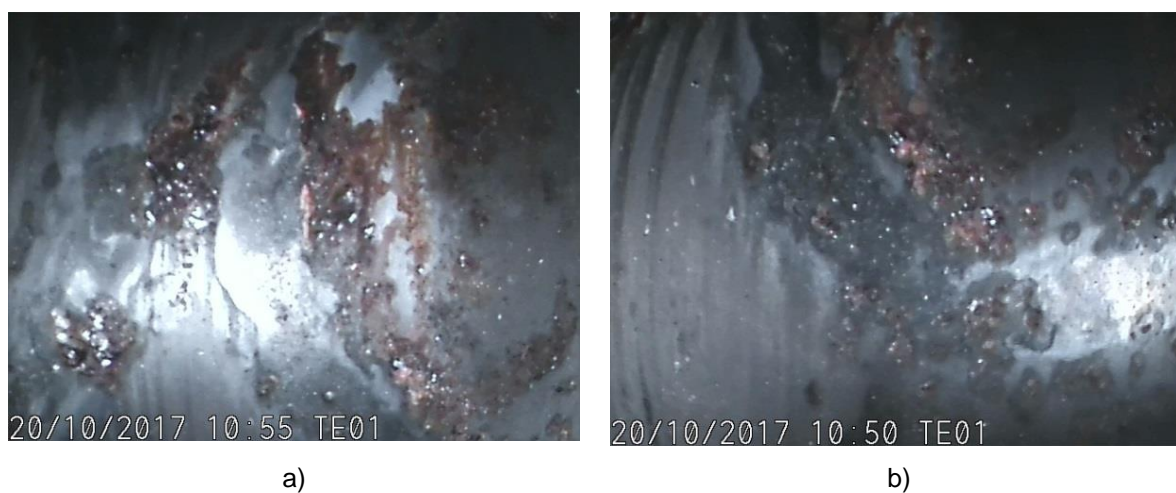
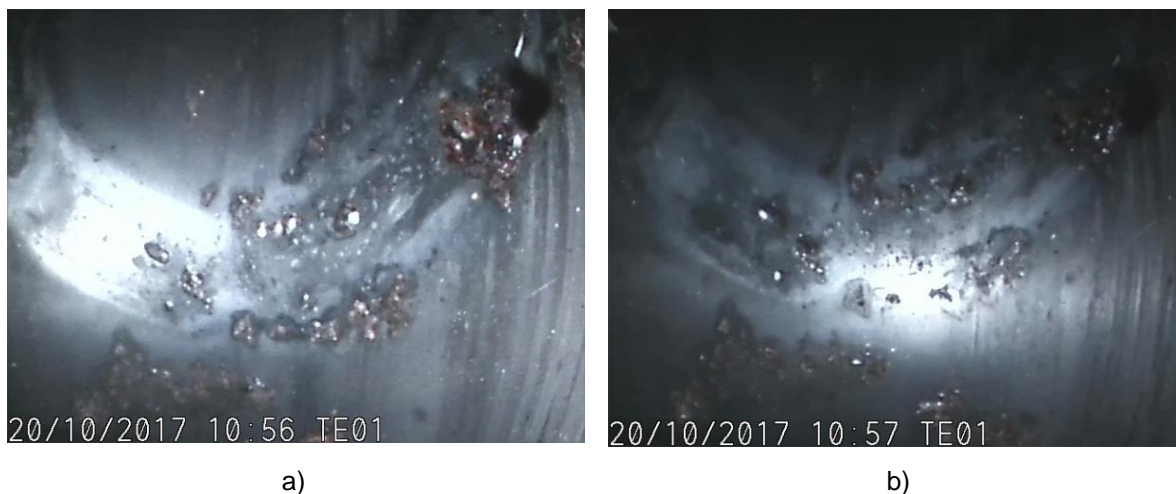
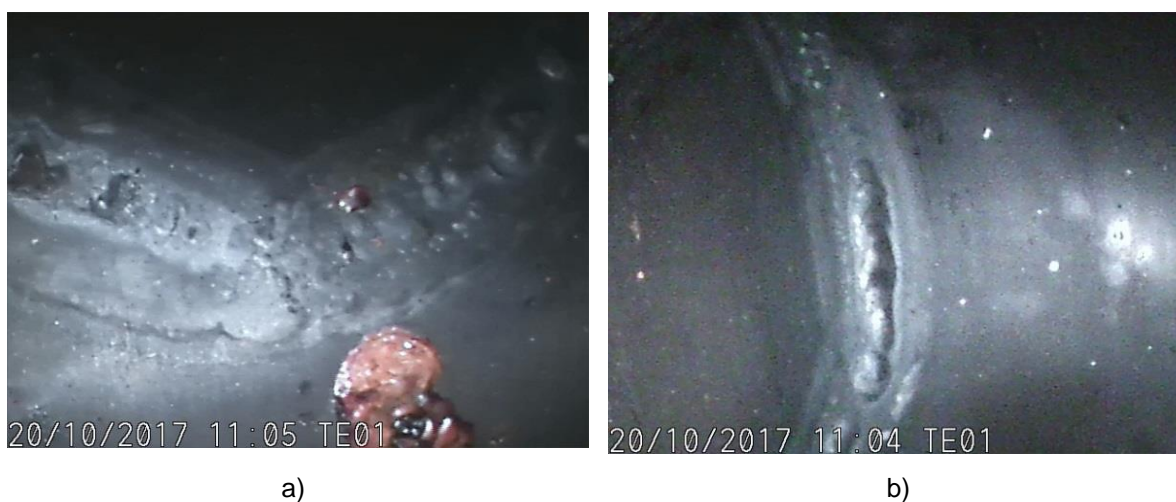
Endoskopskom analizom unutarnje strane cijevi vidljiva je korozija. Na mjestima zavora, vidljivo je i mjestimično progaranje osnovnog materijala, vjerojatno kao posljedica prevelikog unosa topline tijekom zavarivanja.

Slika 14. Segment šasije FIREWALL: stanje unutrašnje površine cijevi gdje se vidi osnovni materijal.

Slika 15. Segment šasije FIREWALL: stanje unutrašnje površine cijevi na mjestu zavara

Slika 16. Segment šasije FIREWALL: stanje unutrašnje površine cijevi, detalji zavara

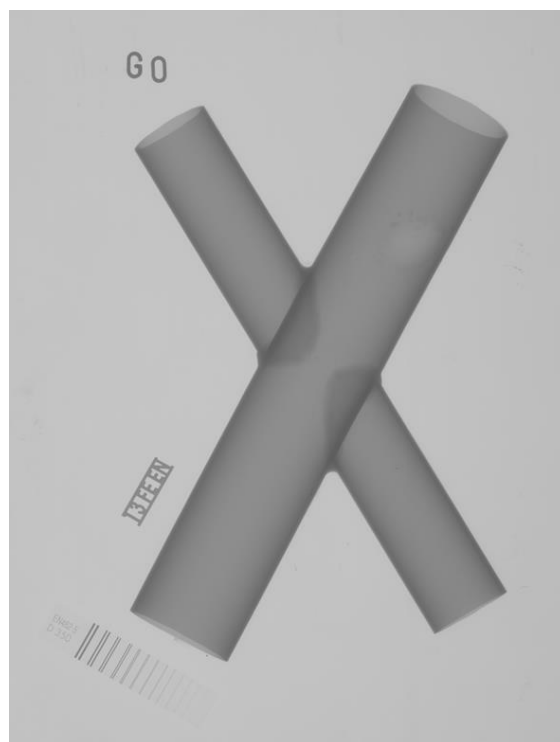
Na slici 17 prikazan je segment šasije FIREWALL u poziciji za radiografsku analizu, a na slici 18 prikazan je dobiveni radiogram. Analizom radiograma nisu uočene pukotine u materijalu zavara niti osnovnom materijalu. Zbog male debljine stijenke cijevi i malog lokalnog zavara nisu uočljive druge promjene.

Slika 18. Segment šasije FIREWALL: radiogram

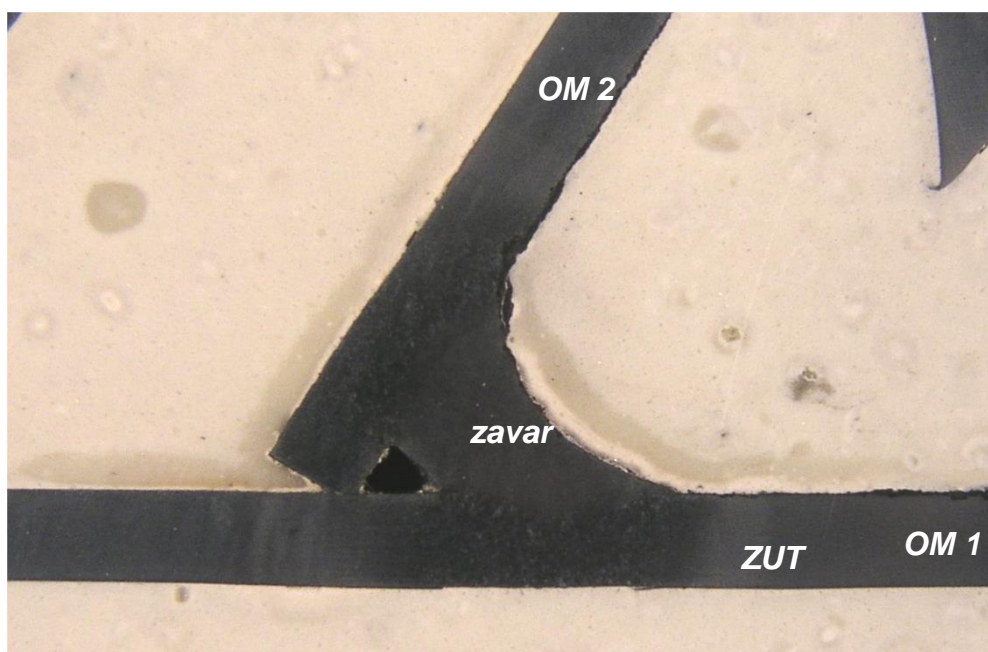
Slika 21. Segment šasije FIREWALL uzorak 1: makrostruktura s mjestima analize mikrostrukture

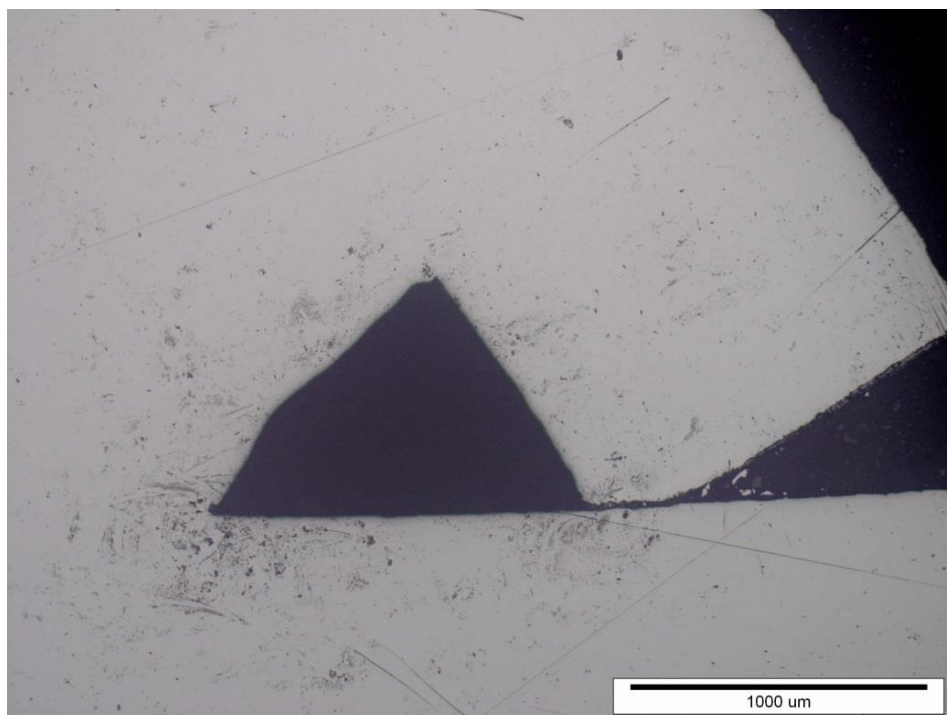
Slika 24. Segment šasije FIREWALL uzorak 1: mikrostruktura na poziciji ZAVAR, neprotaljen materijal

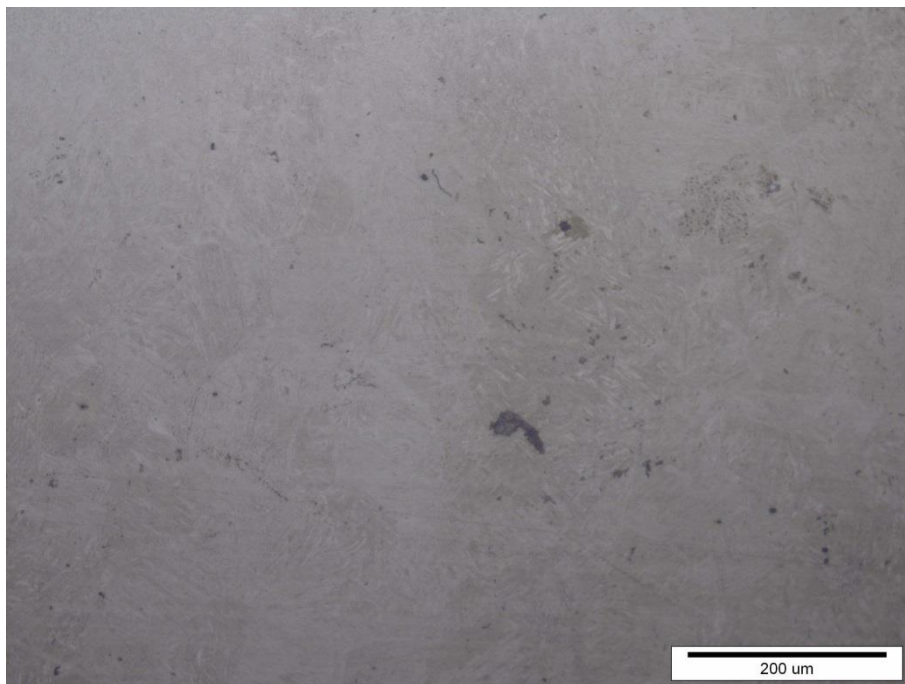
Slika 25. Segment šasije FIREWALL uzorak 1: mikrostruktura na poziciji ZAVAR, veće povećanje, gruba dendritna mikrostruktura s porozitetom

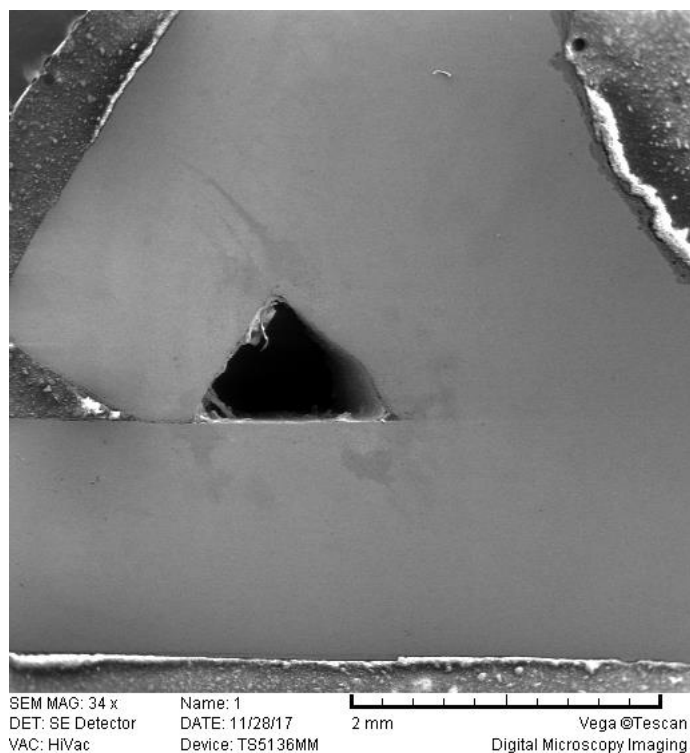
Slika 27. Segment šasije FIREWALL uzorak 1: zavar, SEM, neprotaljenost

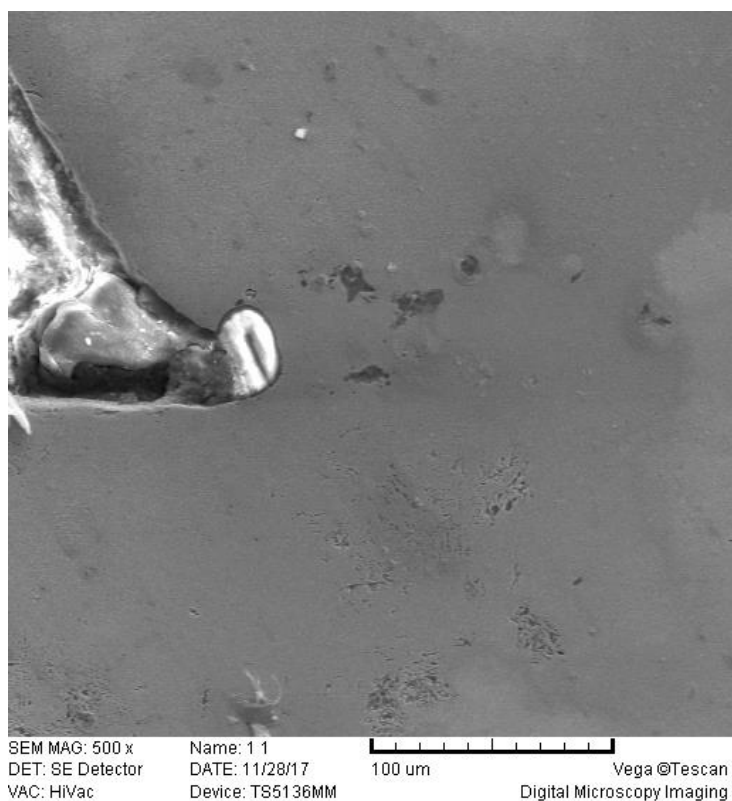
Slika 28. Segment šasije FIREWALL uzorak 1: detalj zavar, SEM, porozitet

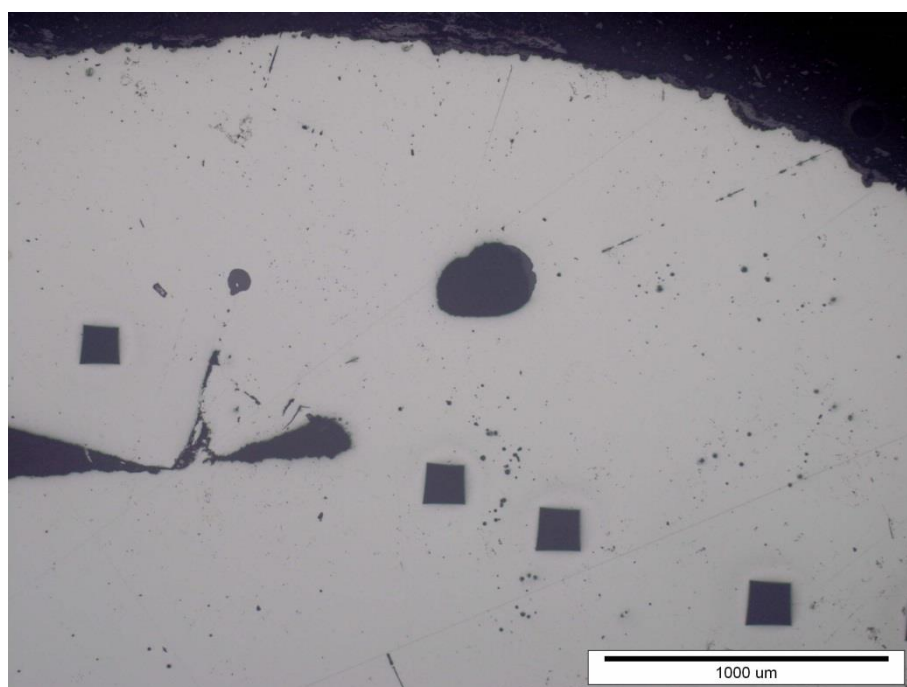
Slika 34. Segment šasije FIREWALL uzorak 2: mikrostruktura na poziciji ZAVAR, neprotaljenost, porozitet

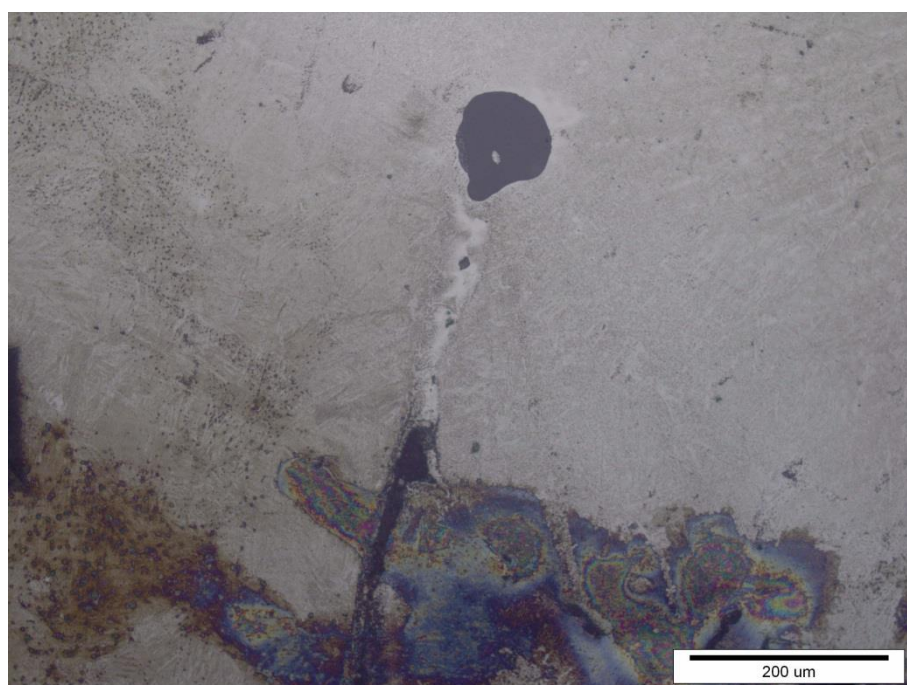
Slika 35. Segment šasije FIREWALL uzorak 2: mikrostruktura na poziciji ZAVAR, veće povećanje neprotaljenost, porozitet

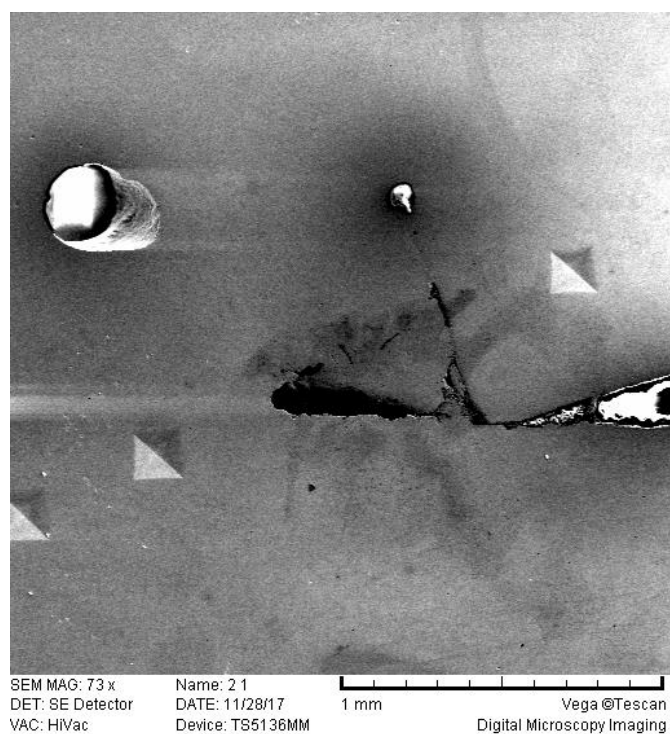
Slika 36. Segment šasije FIREWALL uzorak 2: zavar, SEM, neprotaljenost, porozitet

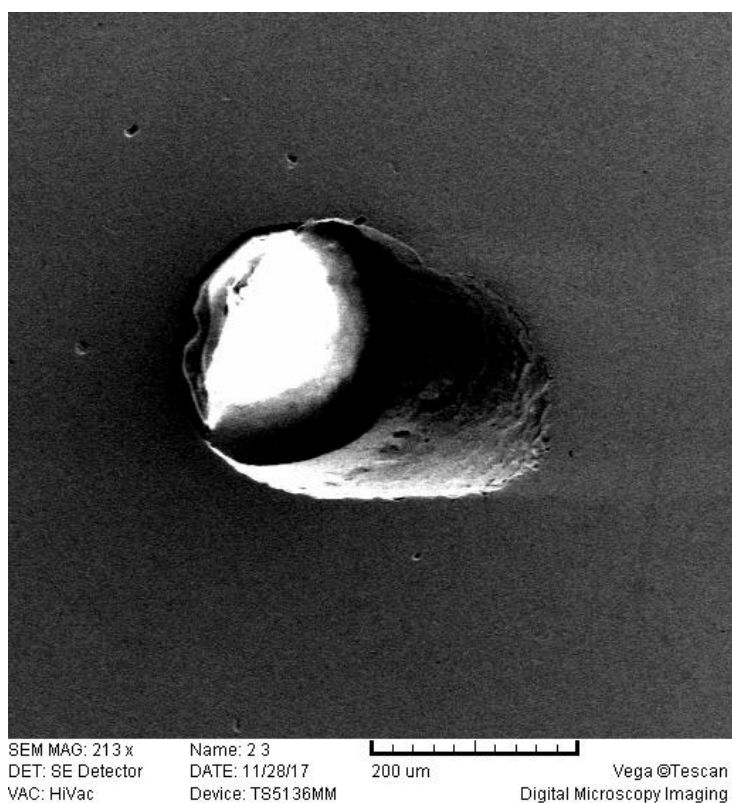
Slika 38. Segment šasije FIREWALL uzorak 2: detalj s porozitetom, SEM, porozitet

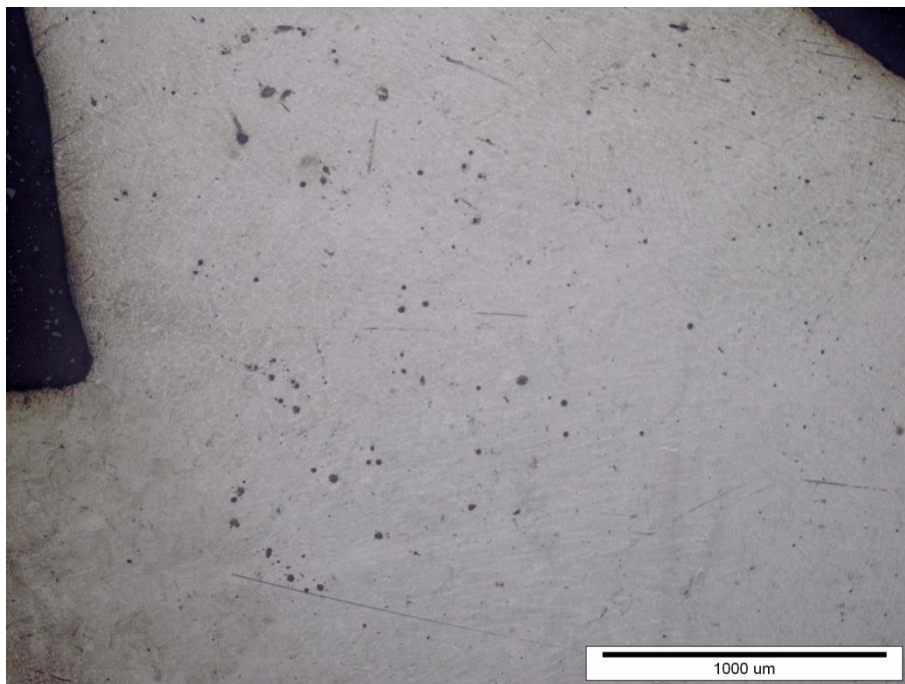
Slika 42. Segment šasije FIREWALL uzorak 3: mikrostruktura na poziciji ZAVAR, porozite, uključine

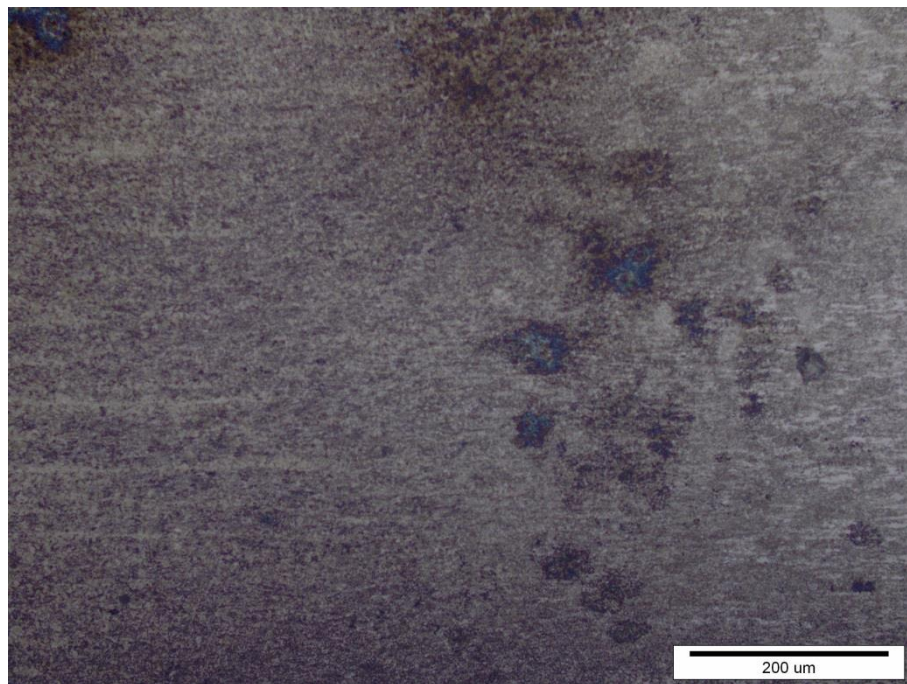
Slika 55. Segment šasije PODNICA uzorak 4: mikrostruktura na poziciji ZUT, transformirana mikrostruktura

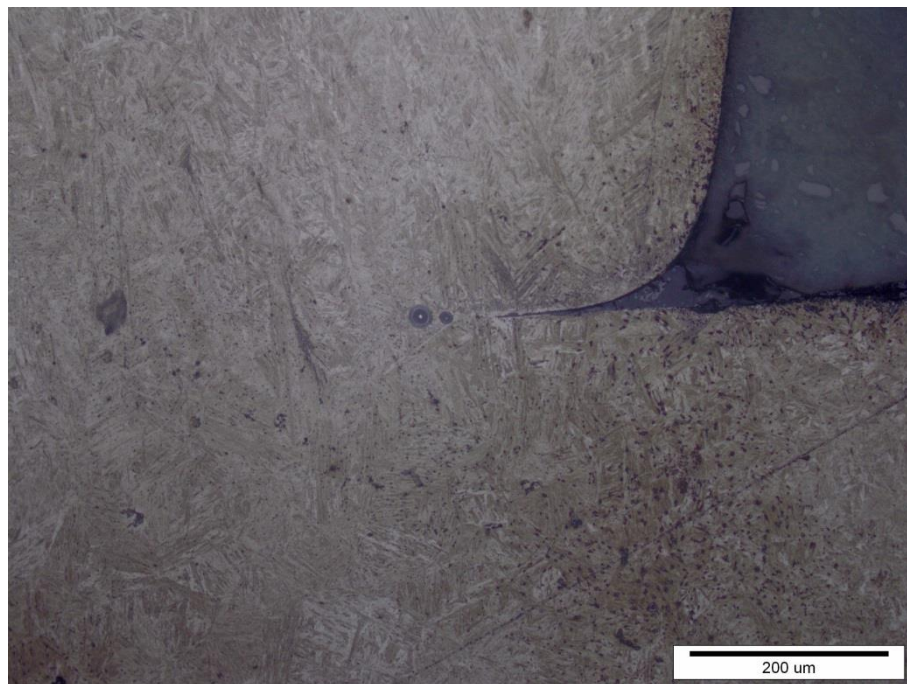
Slika 57. Segment šasije PODNICA uzorak 4: mikrostruktura na poziciji ZAVAR, detalj, neprotaljenost

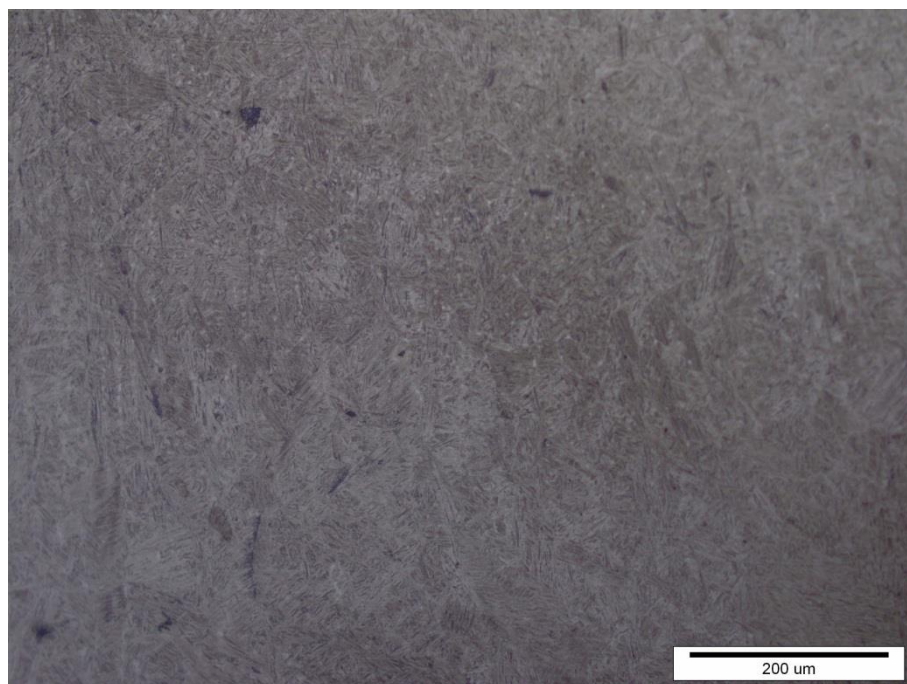
Slika 58. Segment šasije PODNICA uzorak 4: mikrostruktura na poziciji ZAVAR, gruborznata dendritna mikrostruktura

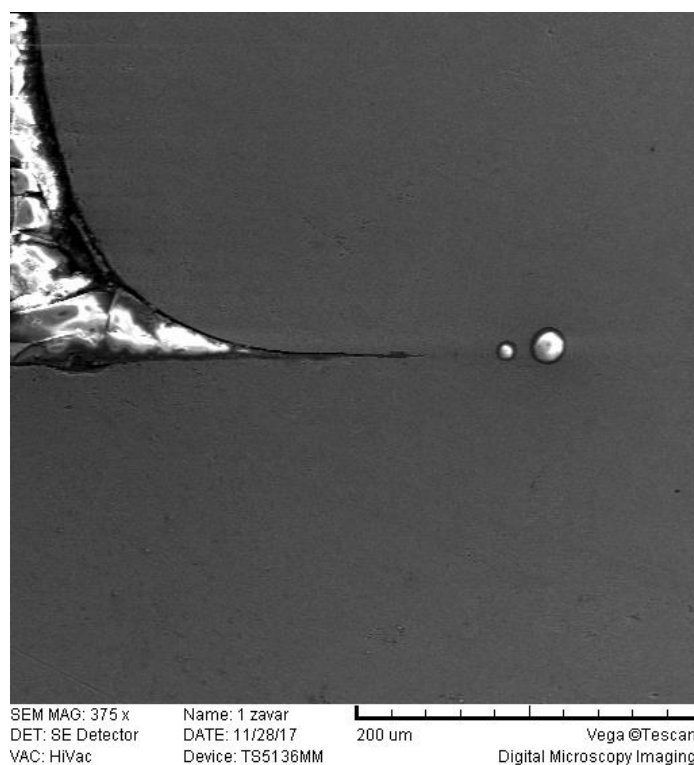
Slika 60. Segment šasijske PODNICA uzorak 4: nerastaljeni materijal, porozitet, SEM

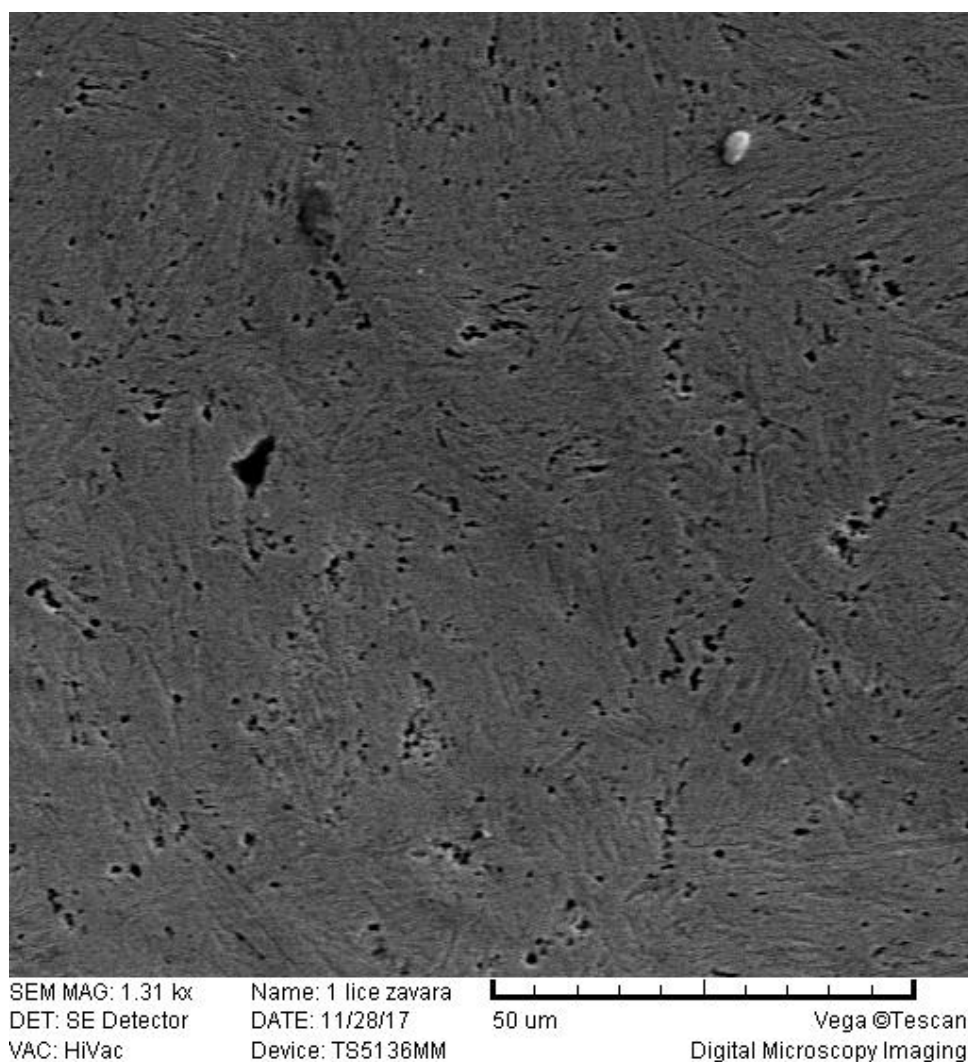
Slika 61. Segment šasijske PODNICA uzorak 4: mikrostruktura ispod površine zavara, SEM, sitan porozitet

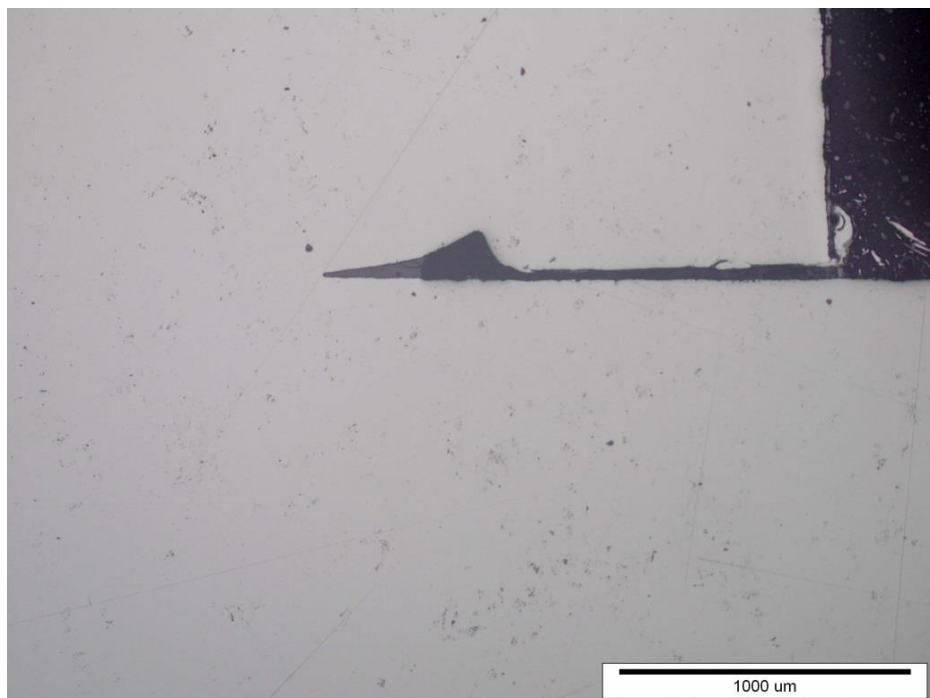
Slika 67. Segment šasije PODNICA uzorak 5: mikrostruktura na poziciji ZAVAR, neprotaljenost

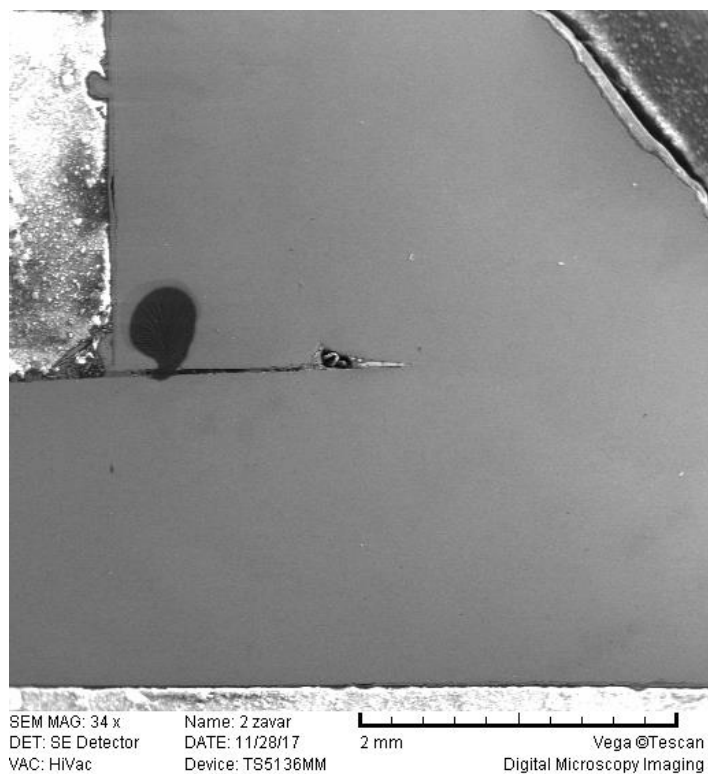
Slika 70. Segment šasijske PODNICA uzorak 5: zavar, SEM, neprotaljenost

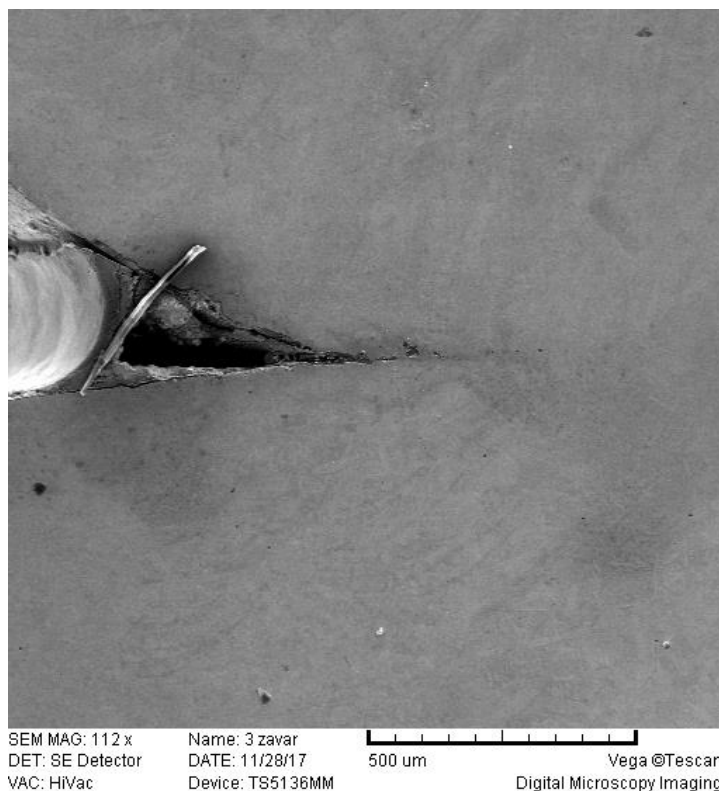
Slika 77. Segment šasije PODNICA uzorak 6: zavar, SEM, neprotaljenost

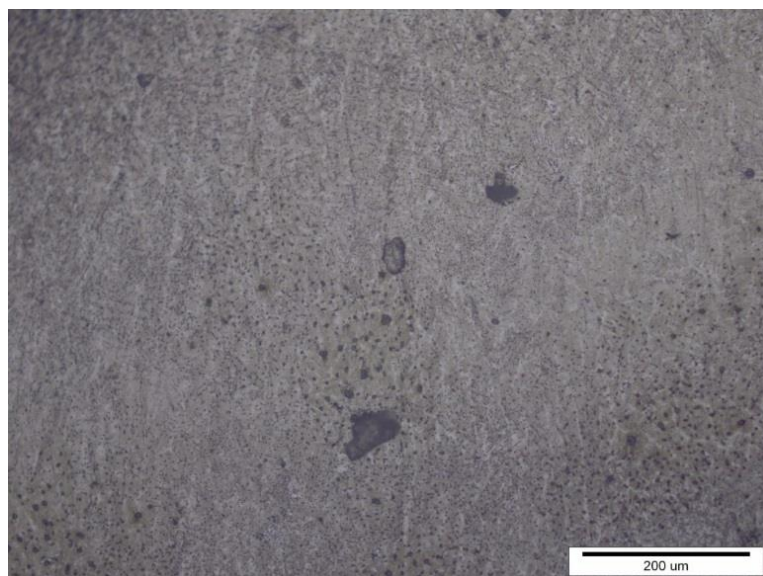
Slika 85. Segment šasijske PODNICA uzorak 7: mikrostruktura na poziciji ZAVAR, porozitet

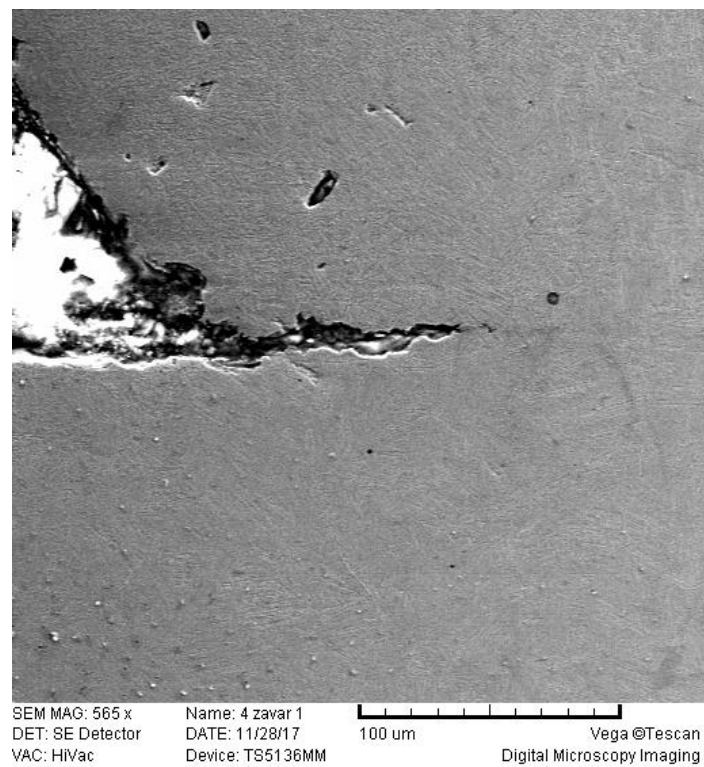
Slika 87. Segment šasije PODNICA uzorak 7: zavar, detalj, SEM, neprotaljenost / pukotina

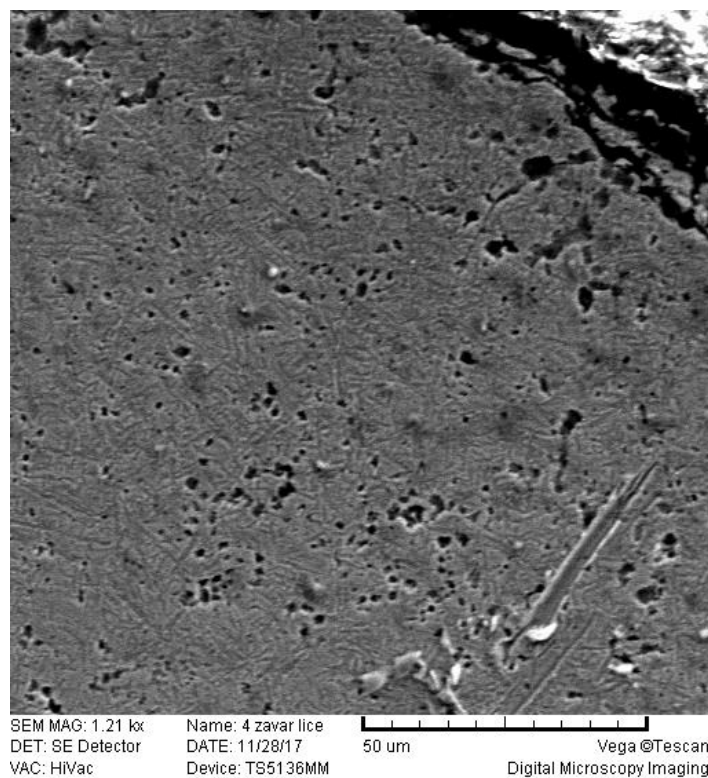
Slika 88. Segment šasije PODNICA uzorak 7: zavar, detalj ispod lica zavora, SEM, porozitet
