Analiza oštećenja alata za provlačenje aluminija

Master's thesis / Diplomski rad

Hrvoje Leko

Naslov rada na engleskom jeziku: **Fracture analysis of drawing die for aluminium**

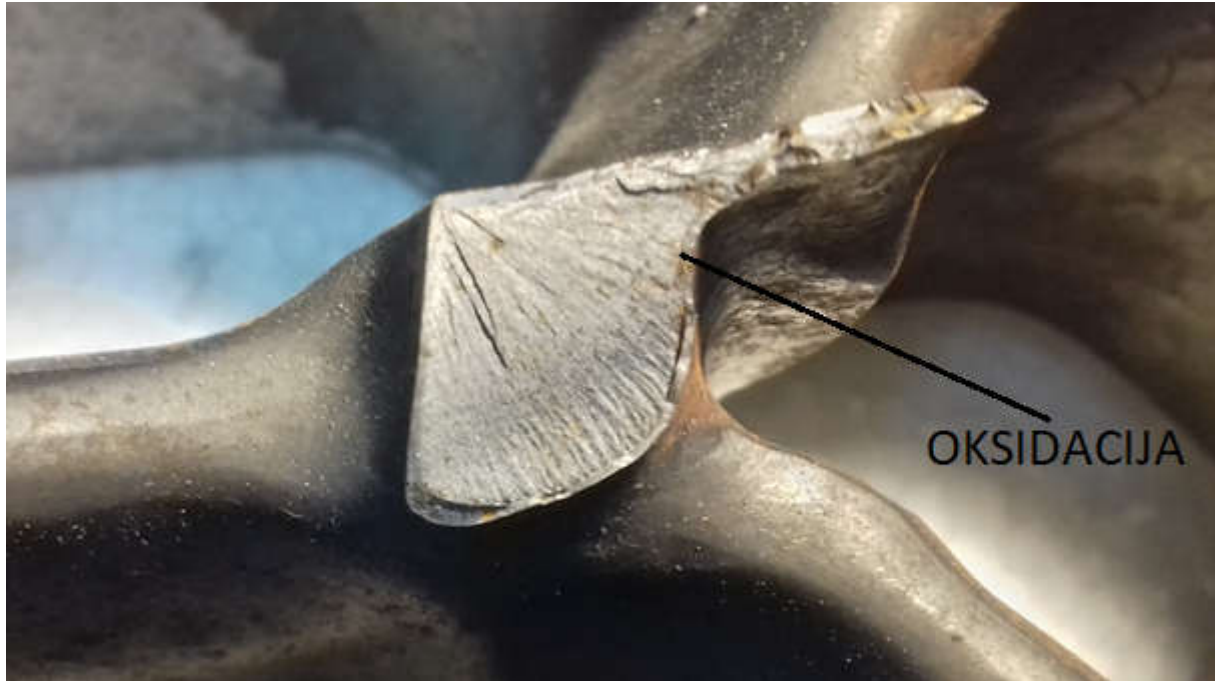
Slika 14. Oštećeni vrh 1

Vizualnim pregledom uočavaju se tragovi oksidacije na prijelomnoj površini. Nisu uočeni karakteristični tragovi koji bi ukazivali na umor materijala. Na slikama 15 i 16 prikazan je oštećeni vrh 2.

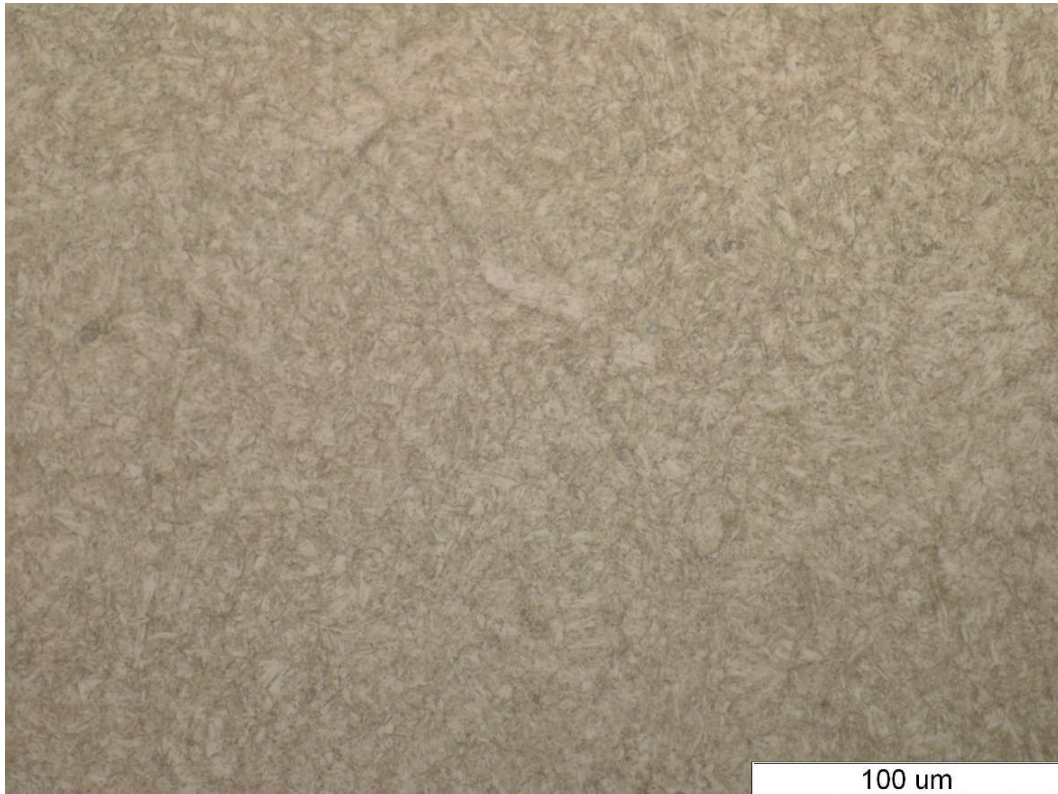
Slika 24. Uzorak 1-jezgra

Analizom jezgre uzorka nisu uočene nikakve greške unutar jezgre koje bi mogle uzrokovati lom. Mikrostruktura jezgre sastoji se od popuštenog martenzita s karbidima. Nadalje je potrebno analizirati prijelomnu površinu kao i rub alata koji nije zahvaćen prijelomom, odnosno predstavlja rub cijelog alata. Na slikama 26, 27 i 28 prikazan je prijelomna površina vrha 1.

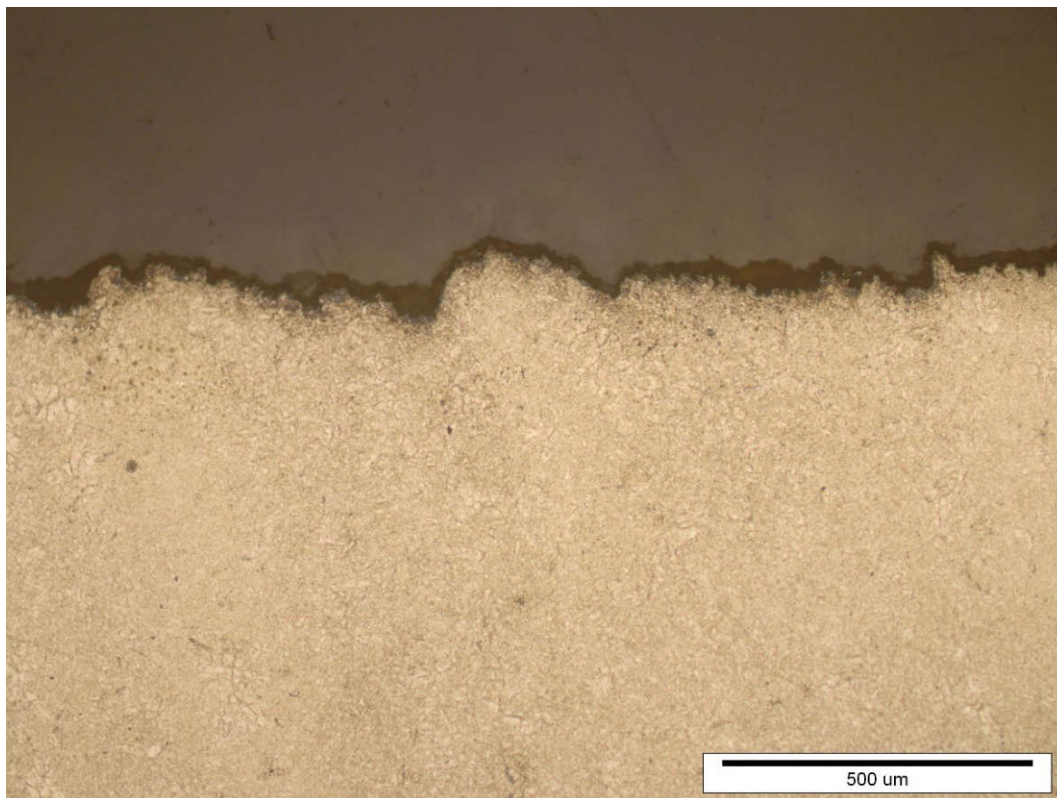
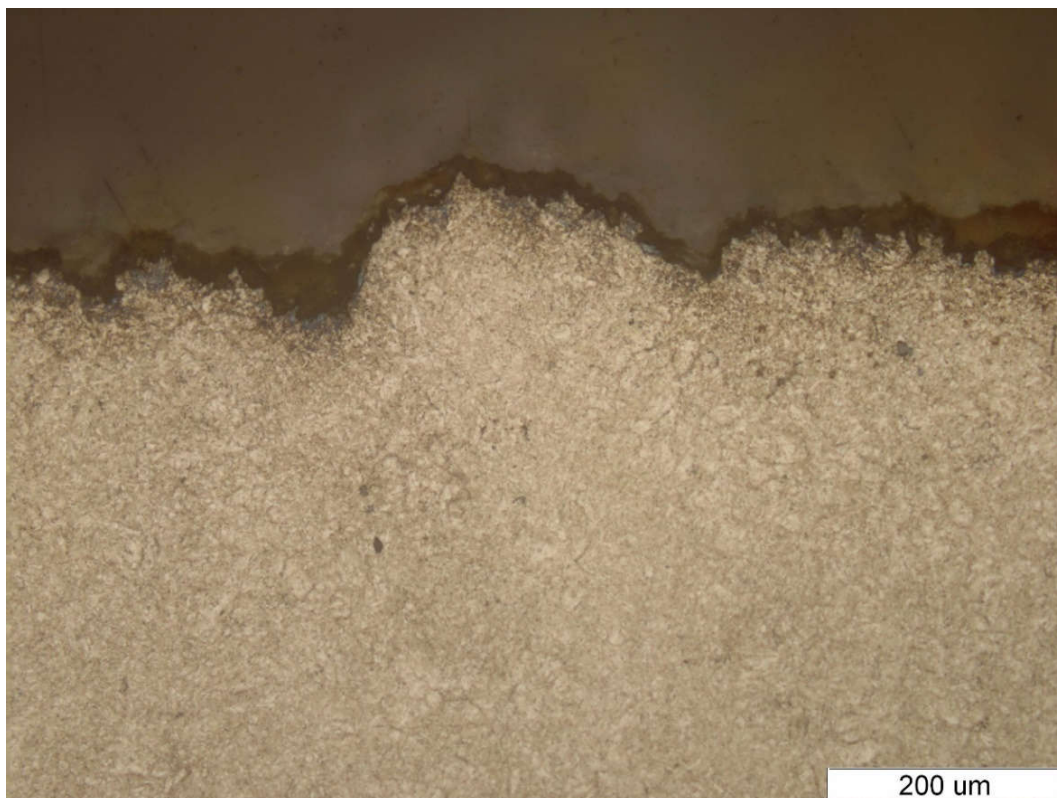
Slika 26. Uzorak 1-prijelomna površina

Na slikama je vidljiva prijelomna površina karakterističnog izgleda za trenutni lom. Zbog karakterističnog izgleda površine, kao i svojstava materijala može se zaključiti da je mehanizam loma krhki lom. Mogući razlozi prekoračenja naprezanja u ovom slučaju su niska temperatura trupca, prevelik tlak provlačenja ili prevelika brzina kretanja klipa. Na slikama 29 i 30 prikazan je neoštećeni rub vrha 1.

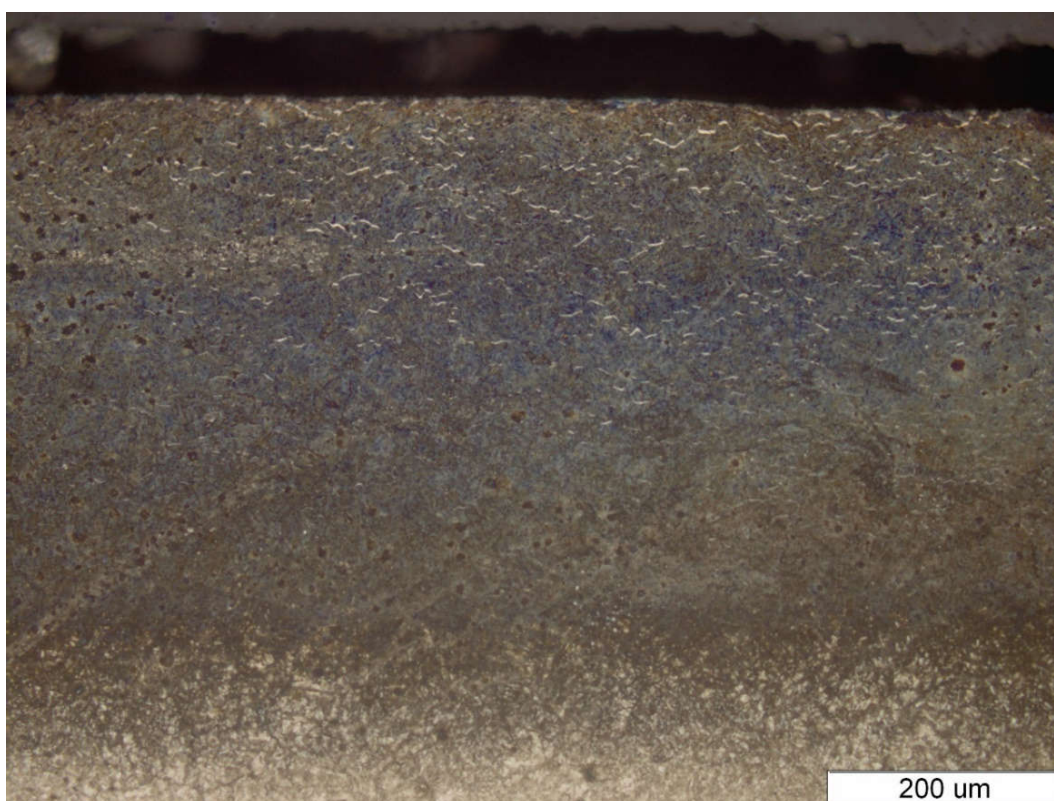
Slika 29. Uzorak 1-nitirana površina

Na slikama se primjećuje da je površina uzorka nitrirana, bez oštećenja na prijelomnoj površini i bez pukotine koje se protežu u dubinu materijala.

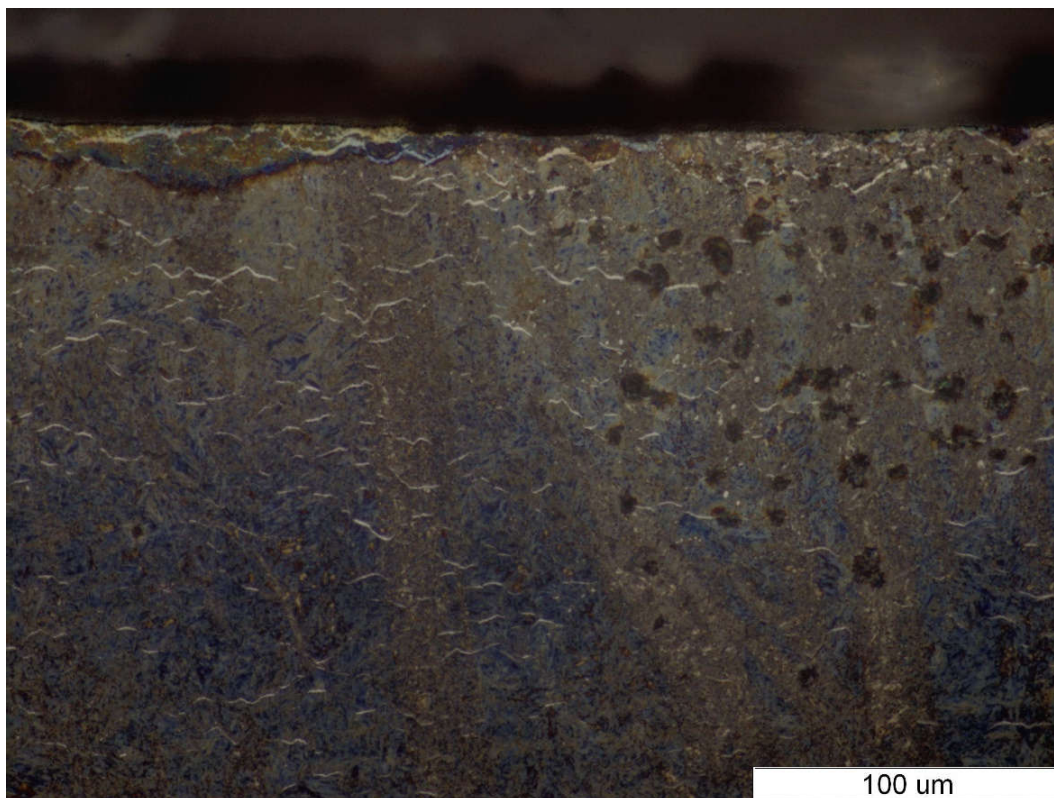
Slika 36. Uzorak 3- nitrirana površina

Na rubu nisu uočena nikakva oštećenja koja bi mogla uzrokovati lom, a vidljiv je i nitrirani sloj.

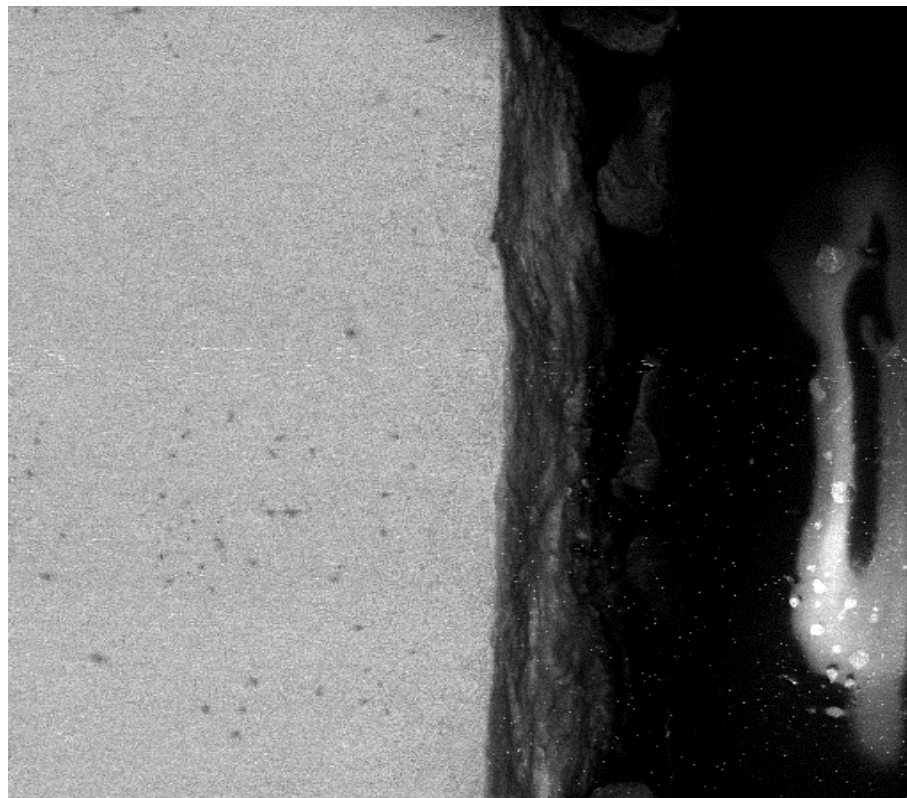
Na slikama nisu uočena nikakva oštećenja koja bi ukazala na uzrok loma alata unutar materijala.
