Analiza oštećenja alata za provlačenje aluminija

Master's thesis / Diplomski rad

2018

Naslov rada na engleskom jeziku: **Fracture analysis of drawing die for aluminium**

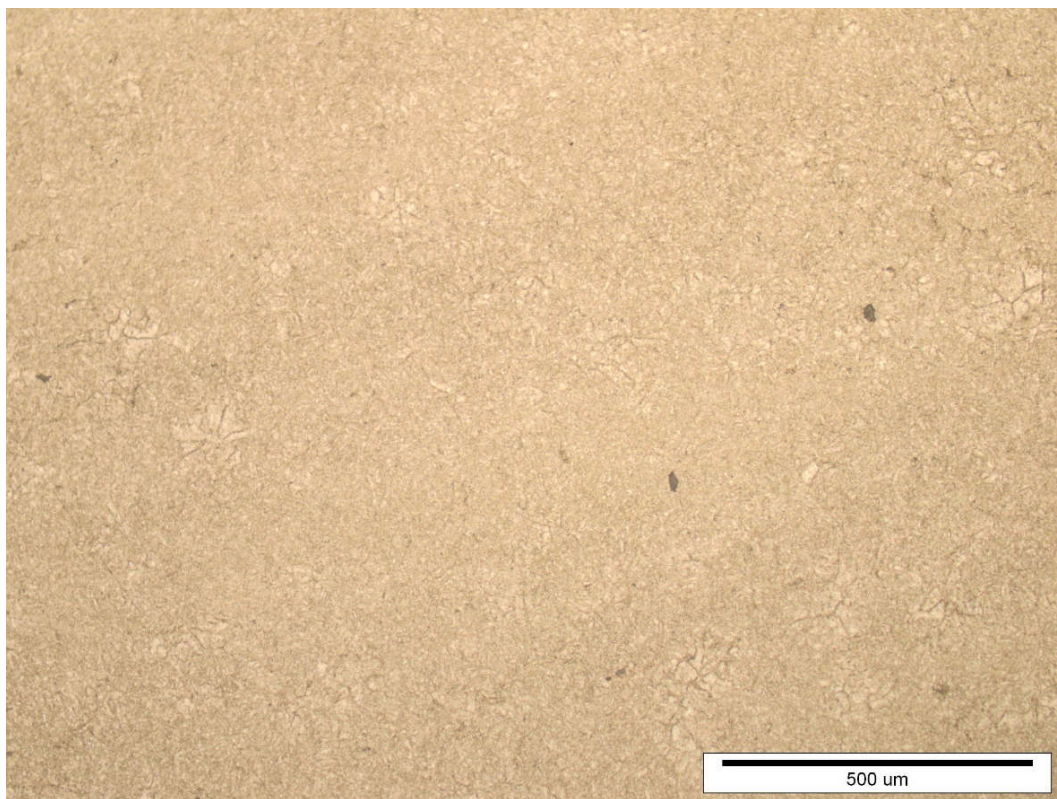
Analizom jezgre uzorka nisu uočene nikakve greške unutar jezgre koje bi mogle uzrokovati lom. Mikrostruktura jezgre sastoji se od popuštenog martenzita s karbidima. Nadalje je potrebno analizirati prijelomnu površinu kao i rub alata koji nije zahvaćen prijelomom, odnosno predstavlja rub cijelog alata. Na slikama 26, 27 i 28 prikazan je prijelomna površina vrha 1.

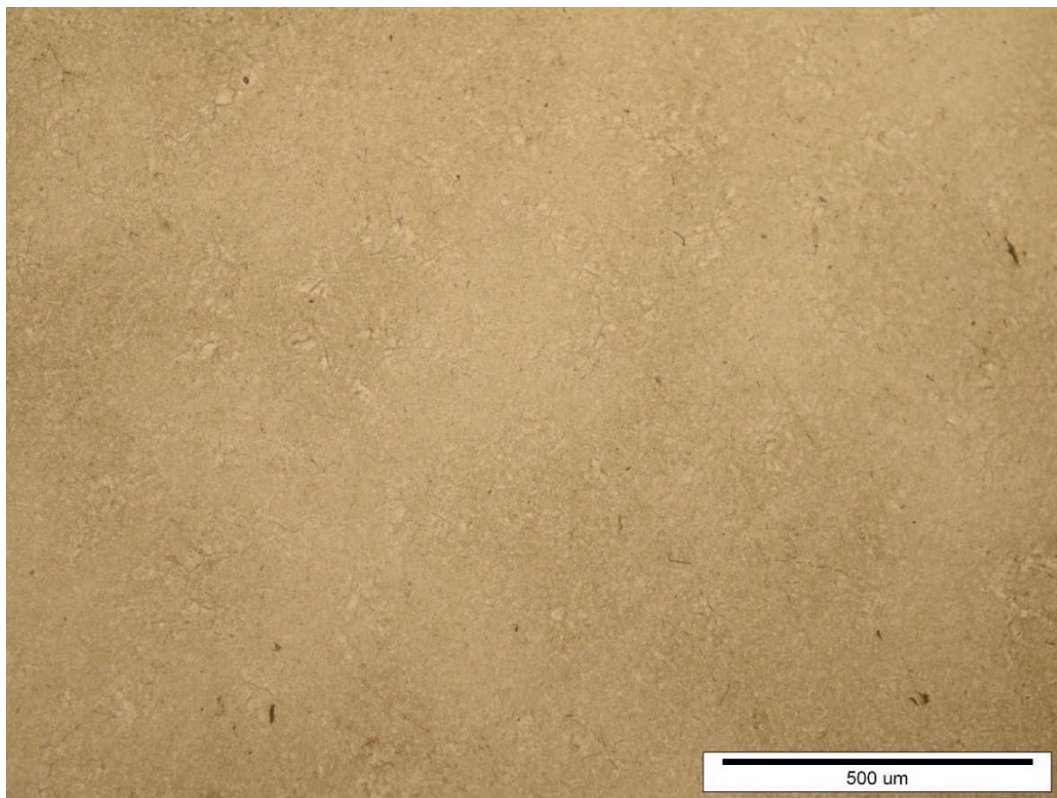
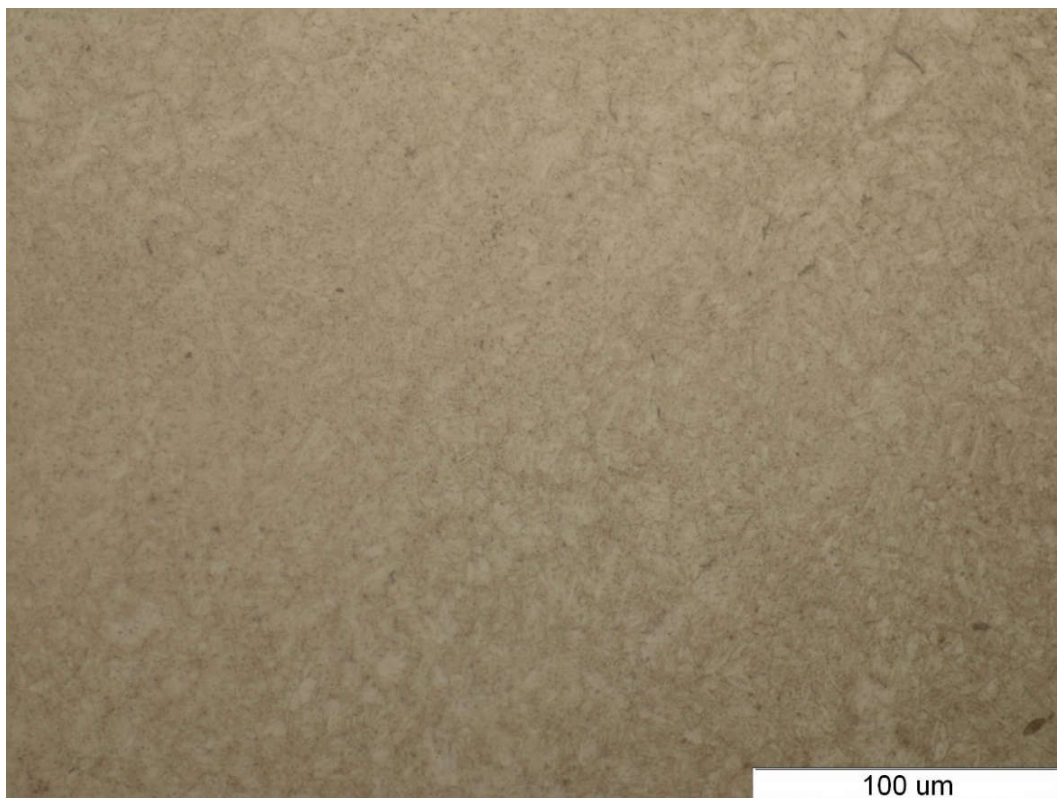
Kao i na uzorku 1 nisu uočena nikakva oštećenja u jezgri uzorka kao ni greške koje bi dovele do mogućeg uzroka loma. Mikrostruktura materijala je popušteni martenzit s karbidima. Nadalje potrebno je analizirati rub uz samo oštećenje drugoga vrha da bi se dobio uvid u eventualni uzrok loma. Na slici 35 prikazan je vrh neposredno ispod prijelomne površine drugog vrha.

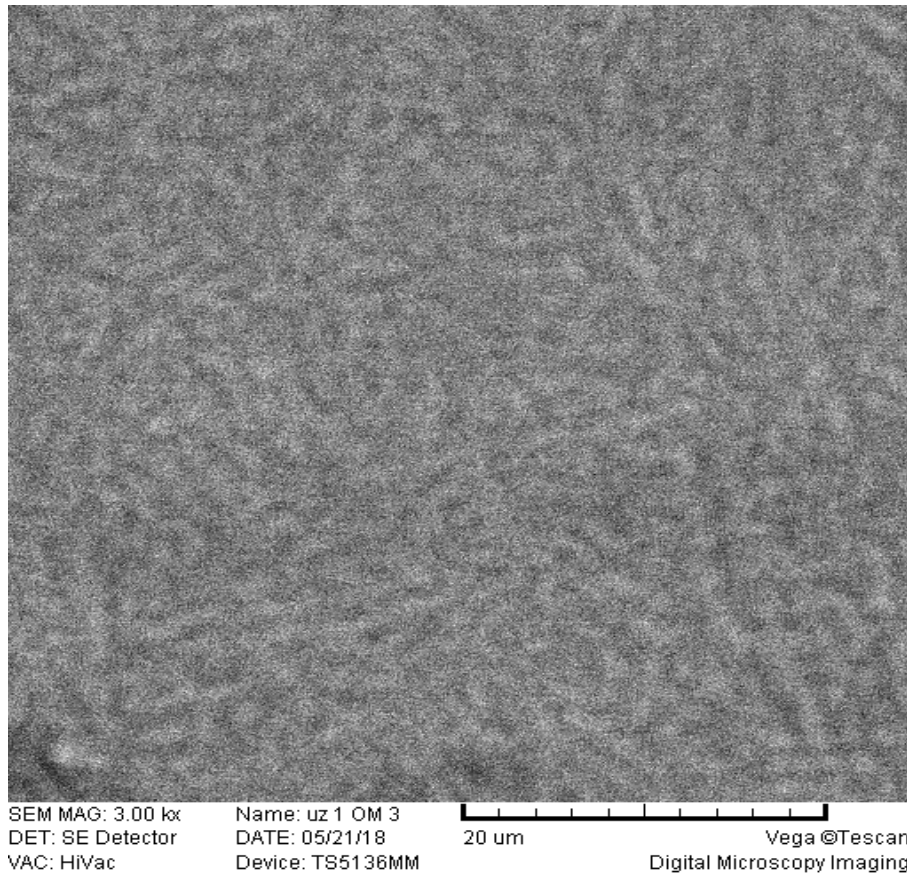
Slika 48. Jezgra uzorka 1 bez uočenih mogućih grešaka, SEM
