Pokušaj predviđanja kvarova u plinskom sustavu

Master's thesis / Diplomski rad

2018

Naslov rada na engleskom jeziku: **Attempt to predict failures in the gas system**

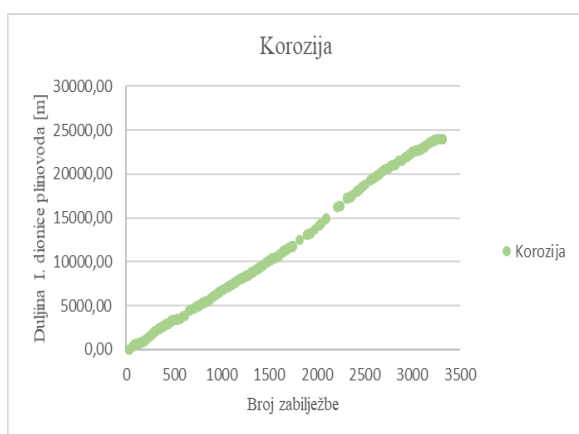
Slika 17. Broj zabilježbi korozije po duljini I. dionice plinovoda [m]

Korozija prikazana na Slici 17 predstavlja anomaliju koja može narušiti sigurnost PTS-a. Korozija je sveprisutna u I. dionici plinovoda, predstavljajući moguću opasnost, obzirom da se porastom korozije smanjuje debljina stijenke i povećava vjerojatnost njezina puknuća. Detaljnije će se obraditi korozija niže u radu. Slike 18 – 22 prikazuju zabilježbe koje se neće detaljno analizirati u nastavku diplomskog rada, obzirom da se na njima prikazuju uobičajeni dijelovi plinovoda (držač razmaka, nosač, itd.), a oblici nastali prilikom proizvodnje cijevi ne utječu na njezinu sigurnost.

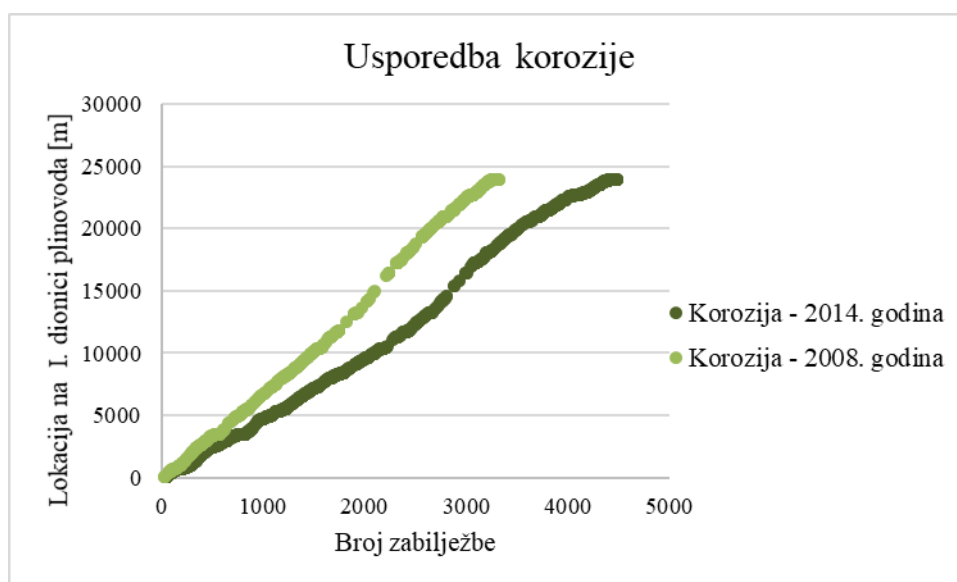
Slika 26. Usporedba podataka iz 2008. i 2014. godine za koroziju obzirom na lokaciju na I. dionici plinovoda

Slika 26 prikazuje prirast korozije u I. dionici plinovoda prema podacima iz 2014. i 2008. godine. Krivulja korozije za 2014. godinu više je položena u odnosu na krivulju za 2008. godinu, što ukazuje na veći broj korodiranih lokacija na stijenkama I. dionice plinovoda. U 2008. godini ukupno ima 672, a u 2014. godini 1682 zabilježbe korozije, odnosno u periodu između dvije in-line inspekcija korozija bilježi porast od 2,5 puta. Kritična mjesta uočena su na 15. kilometru I. dionice, gdje je krivulja gotovo neprekinuta u odnosu na podatke prethodne in-line inspekcije, odnosno između 20. i 25 kilometra, s vidljivim prirastom broja zabilježbi korozije za otprilike 30%. Razlog većeg broja zabilježbi je prirast korozije, ali i veća rezolucija snimanja pig uređajem te blizina zavara cijevi.

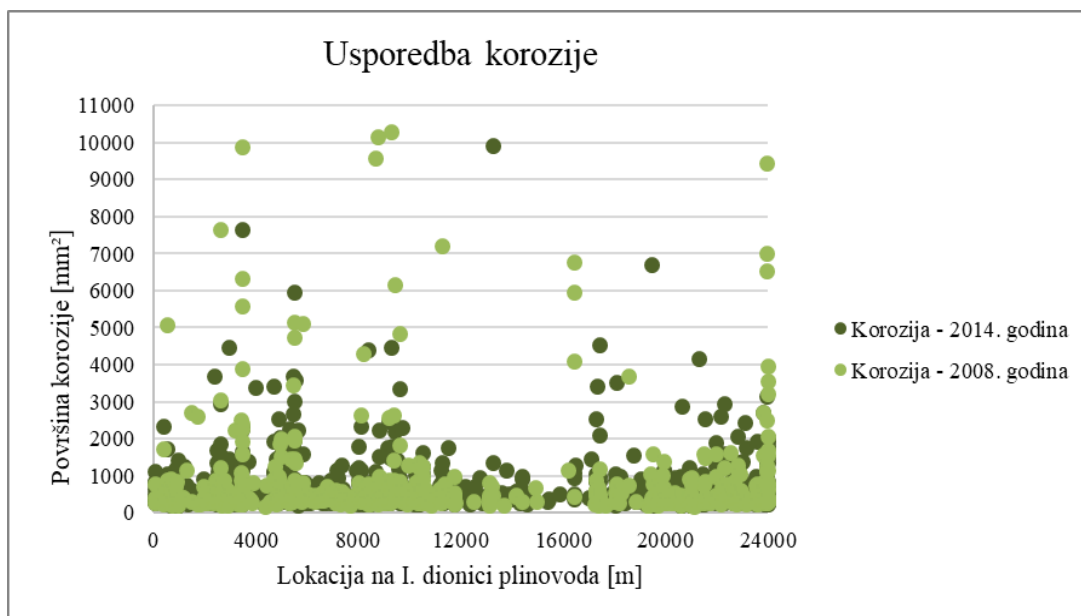
Slika 27. Usporedba podataka iz 2014. i 2008. godine za površinu korozije obzirom na lokaciju na I. dionici plinovoda

Usporedbom površine korozije prema lokaciji na I. dionici plinovoda prikazanim Slikom 27, zamijećena su kritična mjesta na 6., 9. i 23. kilometru I. dionice, odnosno na lokacijama promjene debljine stijenke sa 7.14 na 7.92 mm. Blizina zavara povećava sklonost oksidaciji metala na zavaru, pri čemu nastaju prevlake termičkih oksida, odnosno potencijal nastanka korozije povećava se na takvim lokacijama. Prirast korozije ovisi o kvaliteti katodne zaštite, smanjujući utjecaj oksida na samoj cijevi. Zaključuje se dobro stanje katodne zaštite, obzirom da su površine korozije neznatne veličine te prema podacima in-line inspekcija,

dubine korozije ne dostižu kritičnu vrijednost, odnosno maksimalna zabilježena dubina korozije prema podacima iz 2008. godine iznosi 23%, a prema podacima iz 2014. godine 29%.

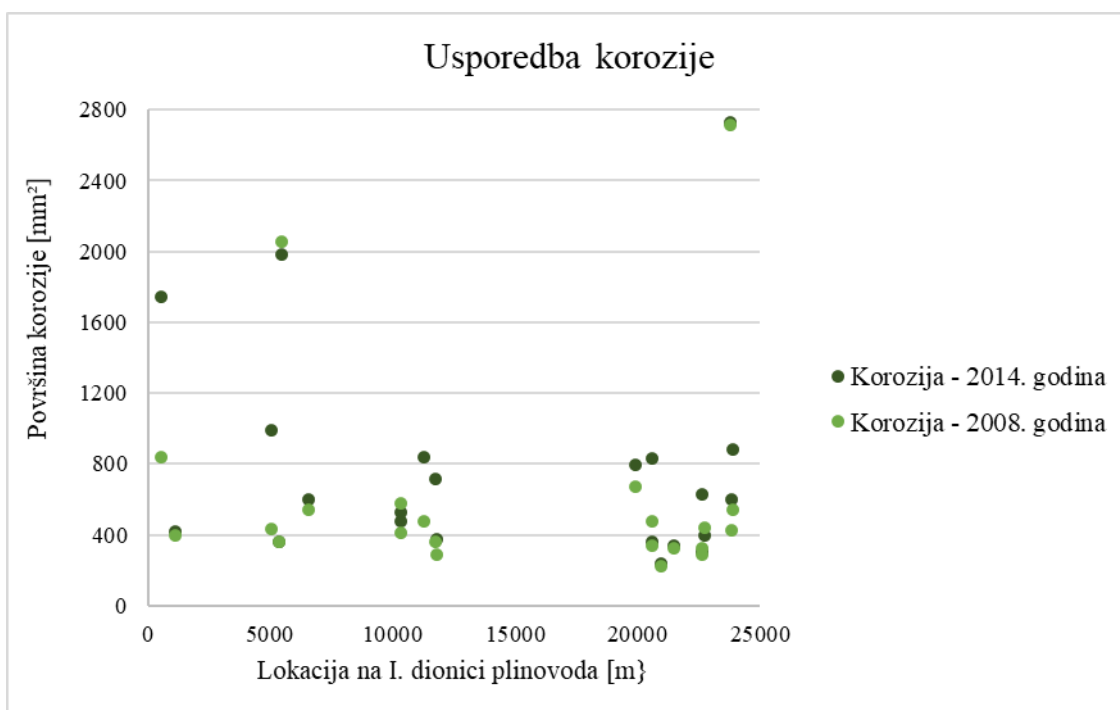
Slika 28. Usporedba jednakih mjernih mjesta korozije prema podacima iz 2014. i 2008. godine na I. dionici

Kako bi se pratio prirast korozije na određenom mjernom mjestu, identificirane su zabilježe korozije na jednakim lokacijama za 2008. i 2014. godinu. Ukupno su pronađene 22 identične lokacije korozije na I. dionici plinovoda i njezin prirast prikazan je promjenom površine anomalije obzirom na njezinu lokaciju na Slici 28. Analizirane su u ovom slučaju samo takve lokacije, zbog velikog broja zabilježbi i odstupanja zbog rezolucije uređaja nisu uzeta zbog toga u obzir. Na Slici 28 vidljiv je prirast površine korozije u odnosu na 2008. godinu. Na lokaciji I. dionice plinovoda od 6573,33 m površina zabilježene korozije narasla je sa 540 na 600 mm², odnosno povećala se 10%. Osim površine, za kritičnost podatka potrebno je pratiti i promjenu debljine stijenke, odnosno postotak dubinu zahvaćenosti stijenke korozijom. Sva mjesta kod kojih je debljina stijenke zahvaćena korozijom većom ili jednakom od 50%, moraju se popraviti ili zamijeniti zbog sigurnosti plinovoda.

U Tablicama 4 i 5 prikazani su podaci o koroziji za 22 identična mjerna mjesta iz izvještaja in-line inspekcije, temeljem kojih se može odrediti prirast površine i dubine korozije u razdoblju od 6 godine za određeno mjerno mjesto. Primjerice površina korozije na poziciji 1141,9 m porasla je 1,1%, a dubina za svega 3%. Na 520,95 m površina je porasla više od 2 puta, no dubina korozije se smanjila za 13%. Razlog je rezolucija uređaja, obzirom da je ista zabilježba snimljena na istoj poziciji, za istu površinsku lokaciju i značajku zavara. Popravci zabilježeni 2014. godine jedan su od razloga smanjenja površine i dubine korozije.

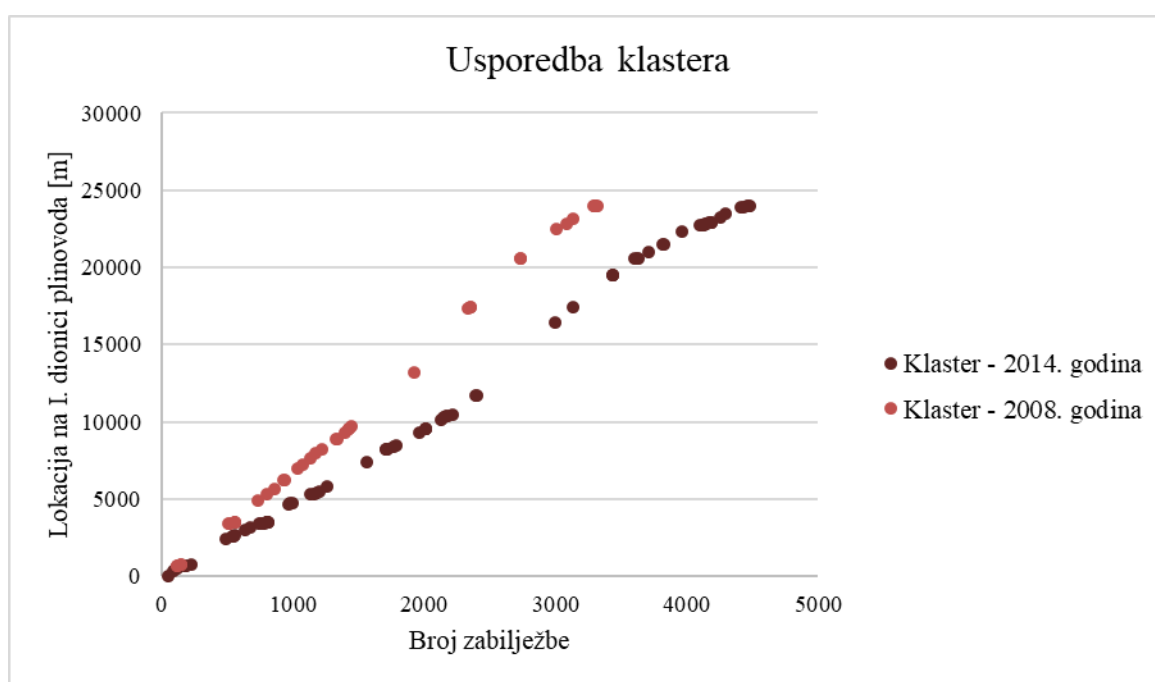
Slika 29. Usporedba podataka iz 2008. i 2014. godine za klasterne obzirom na lokaciju na I. dionici plinovoda

Na Slici 29 prikazan je prirast nakupina korozije (dalje u tekstu: klaster) u razdoblju od 2008. do 2014. godine. 2008. godine zabilježeno je ukupno 39 klastera, dok je 2014. godine zabilježeno 76, odnosno prirast klastera iznosio 50%. Povećanje broja zabilježbi klastera izraženo je osobito u posljednjem dijelu I. dionice plinovoda, između 20. i 25. kilometra, gdje je gušće raspoređen. Između 5. i 10. km zabilježbe klastera raspoređene su rjeđe za 2014. godinu.

Mogući razlog manjeg broja zabilježbi između 5. i 10 kilometra I. dionice jest nepreciznost uređaja, odnosno veća rezolucija snimanja. Popravci, odnosno ugradnja obujmica na tom dijelu dionice nisu razlog manjeg broja zabilježbi obzirom da su zabilježbe obujmica prema podacima in-line inspekcije gotovo jednake za 2008. i 2014. godinu. Ukupno je zabilježeno 18 obujmica prema podacima iz 2008. godini, a 17 prema podacima iz 2014. godine za istu poziciju na plinovodu. U Tablici 6 prikazane su zabilježbe popravaka u 2014. godini, koji se razlikuju samo u početnoj poziciji -18,02 m zabilježenoj u 2008. godini.

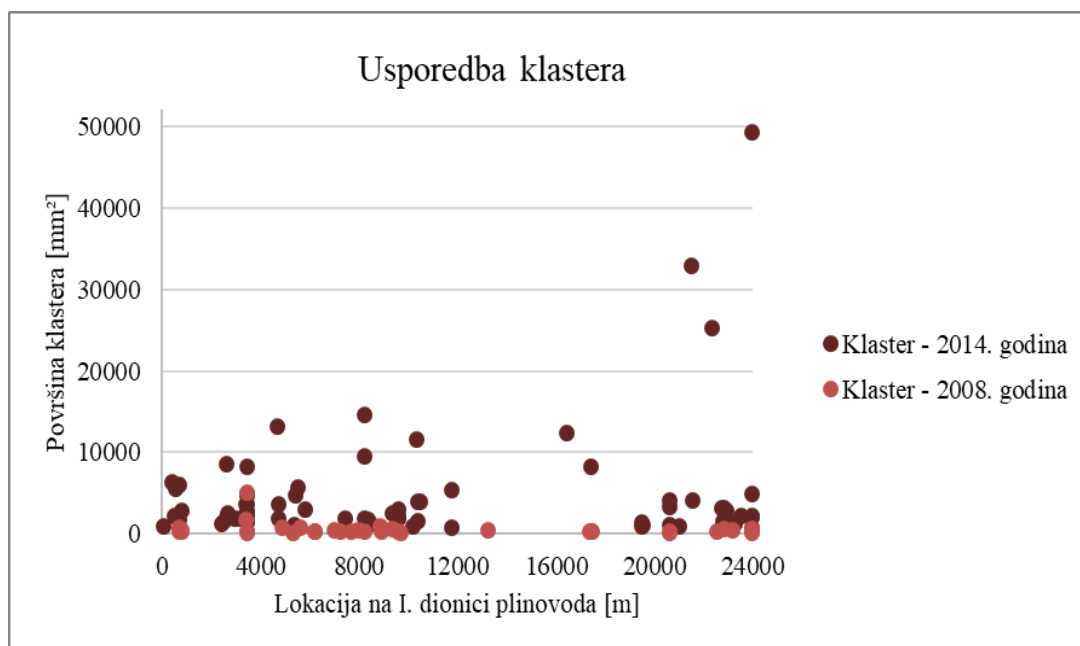
Slika 30. Usporedba podataka iz 2014. i 2008 godine za površinu klastera obzirom na njihovu lokaciju na I. dionici plinovoda

Na Slici 30 vidi se zamjetno povećanje ukupne površine klastera do 2014. godine. Ukupna površina klastera iznosila je 159.363,00 mm² 2008. godine, dok se 2014. godine više od dvostruko povećala, odnosno 363.856,00 mm². Razlog je "udruživanje" susjednih pojedinačnih korozija u jednu zajedničku. Kritične lokacije zamijećene su na 4., 8. i 24. kilometru dionice.

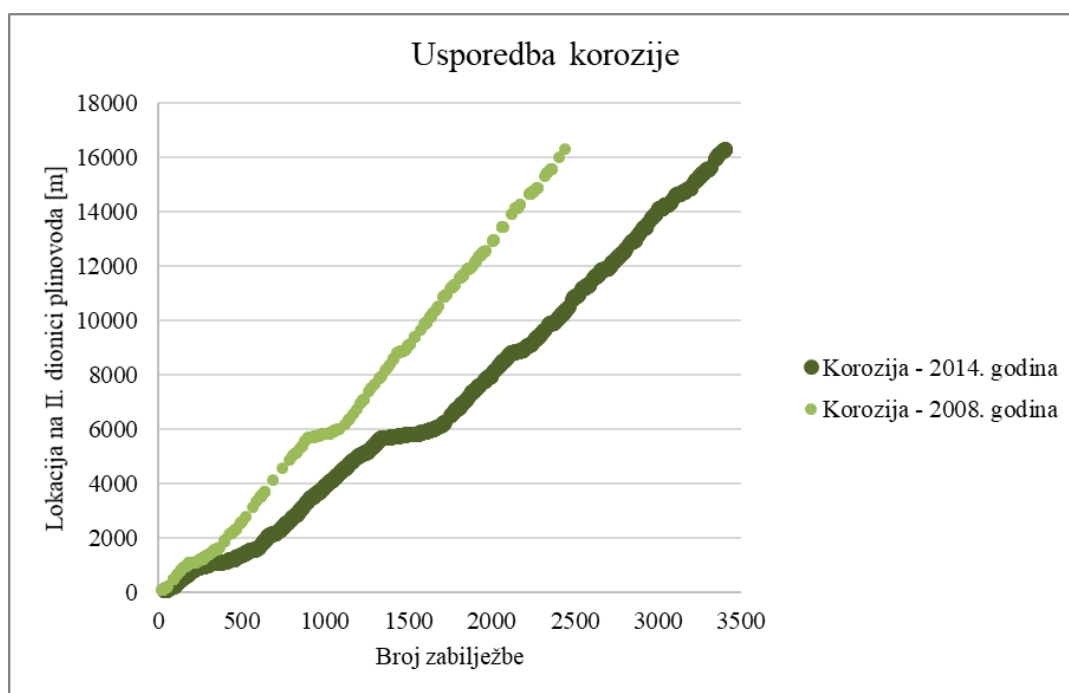
Slika 32. Usporedba podataka iz 2008. i 2014. godine za koroziju obzirom na lokaciju na II. dionici plinovoda

Slika 32 prikazuje prirast korozije u II. dionici plinovoda prema podacima iz 2014. i 2008. godine. Krivulja korozije za 2014. godinu više je položena u odnosu na krivulju za 2008. godinu, što ukazuje na veći broj korodiranih lokacija na stijenka II. dionice plinovoda. U 2008. godini ukupno ima 472, a u 2014. godini 1521 zabilježba korozije, odnosno u periodu između dvije in-line inspekcija korozija bilježi porast od 3,2 puta. Kritična mjesta uočena su na 1. i 6. kilometru II. dionice, na prijelazu plinovoda s manje na veću debljinu stijenke (sa 7,14 na 7,94 mm), na samom zavaru. Prirastu korozije doprinosi blizina zavora zbog sklonosti oksidacije metala na zavaru, odnosno potencijal nastanka korozije povećava se na takvim lokacijama. Zaključuje se kako na pojavu korozije utječe blizina zavora i promjena debljine stijenke plinovoda. Maksimalno zabilježena dubina korozije prema podacima in-line inspekcije u 2008. godini iznosi 29% debljine stijenke, a prema podacima iz 2014. godine 59% za identičnu lokaciju nastanka korozije, na 1,032 kilometru II. dionice. Longitudinalni zavar nalazi se svega 20-tak centimetara od detektirane anomalije, koja bilježi porast dubine od 50% između dvije in-line inspekcije.

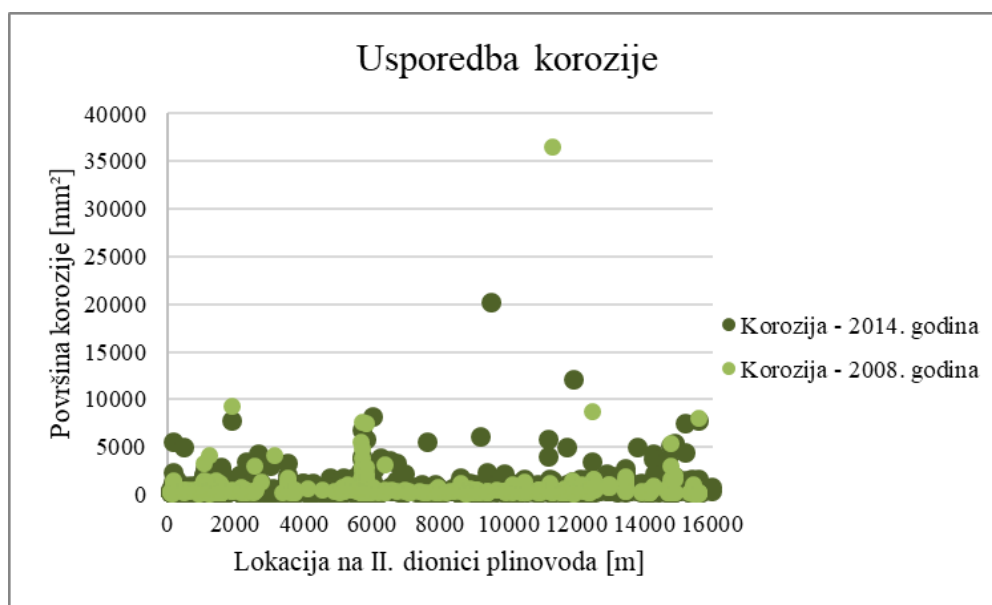
Slika 33. Usporedba podataka iz 2014. i 2008 godine za površinu korozije obzirom na lokaciju na II. dionici plinovoda

Usporedbom površine korozije prema lokaciji na II. dionici plinovoda prikazanim Slikom 33, zamijećena su kritična mjesta na 6., 3. i 15. kilometru II. dionice, odnosno na lokacijama promjene debljine stijenke sa 7,14 na 7,92 mm i na spojevima cijevi. Blizina zavora povećava sklonost oksidaciji metala na zavaru, uslijed čega je prosječna površina korozije narasla zapri čemu nastaju prevlake termičkih oksida, odnosno potencijal nastanka korozije povećava se na takvim lokacijama. Prirast korozije ovisi o kvaliteti katodne zaštite, smanjujući utjecaj oksida na samoj cijevi. Ukupna prosječna površina korozije iznosi 255 mm² prema podacima iz 2008. godine, odnosno 697 mm² prema podacima iz 2014. godine. Prosječna površina svih zabilježbi korozije narasla je 2,7 puta.

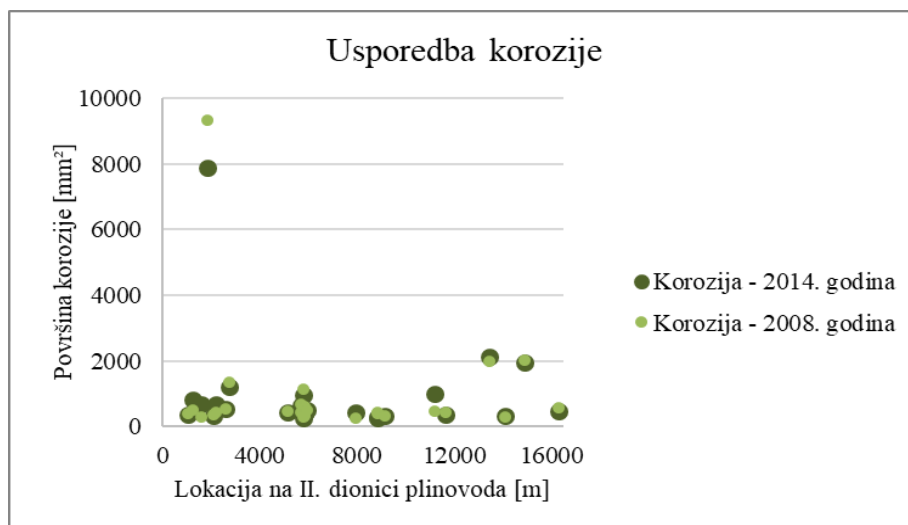
Slika 34. Usporedba jednakih mjernih mjesta korozije prema podacima iz 2014. i 2008. godine na II. dionici

Kako bi se pratio prirast korozije na određenom mjernom mjestu, identificirane su zabilježe korozije na jednakim lokacijama za 2008. i 2014. godinu. Ukupno su pronađene 23 lokacije korozije na II. dionici plinovoda i njezin prirast prikazan je promjenom površine anomalije obzirom na njezinu lokaciju na Slici 34. Površine zabilježbi korozije veće su u 2014. godini. Srednja vrijednost prirasta površine korozije iznosi 23%, a najveći prirast zabilježen je u početnom dijelu II. dionice, između 1. i 2. kilometra.

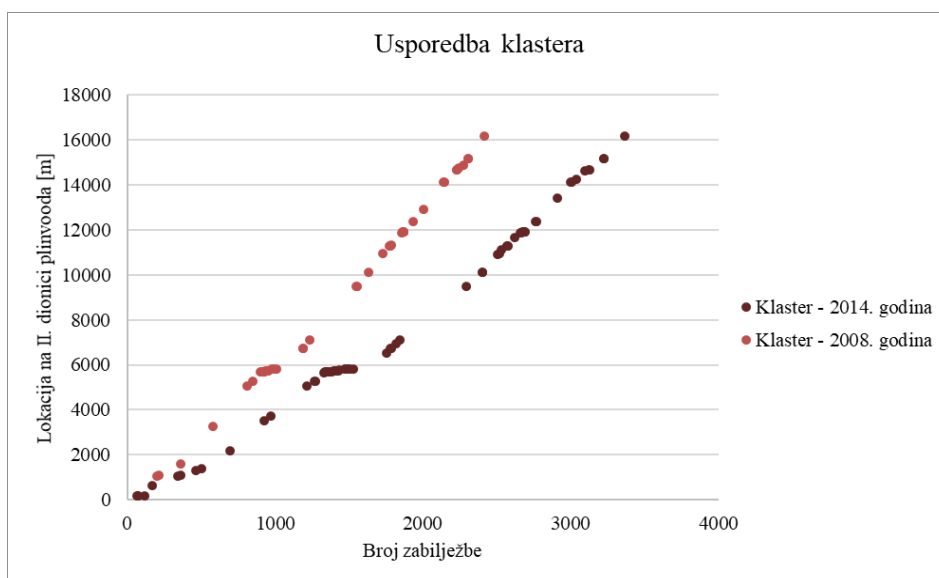
Slika 35. Usporedba podataka iz 2008. i 2014. godine za klastere obzirom na lokaciju na II. dionici plinovoda

Na Slici 35 prikazan je prirast klastera u razdoblju od 2008. do 2014. godine na II. dionici plinovoda. 2008. godine zabilježeno je ukupno 47, dok je 2014. godine zabilježeno 70 klastera, odnosno njihov prirast iznosi 67%. Povećanje broja zabilježbi klastera izraženo je osobito u prvoj trećini II. dionice, između 5. i 6. kilometra. Na toj lokaciji nalazi se 18 zabilježbi klastera u 2008., a 24 u 2014. godini. Nastali su "udruživanjem" pojedinačnih korozija, na lokaciji promjene debljine stijenke sa 7,14 mm na 7,92 mm.

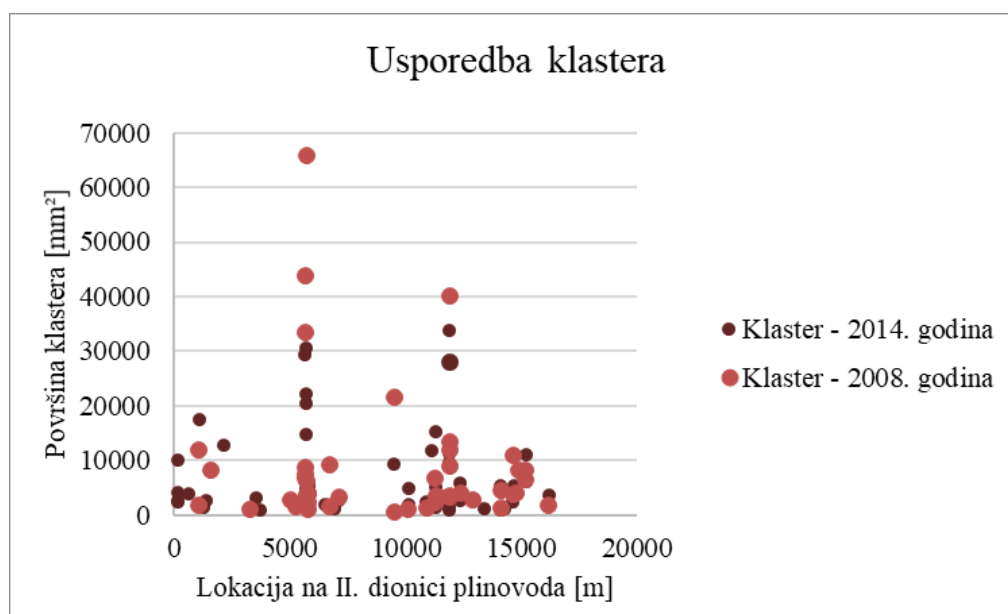
Slika 36. Usporedba podataka iz 2014. i 2008. godine za površinu klastera obzirom na lokaciju na II. dionici plinovoda

Slika 36 prikazuje površine svih zabilježbi klastera prema njihovoj lokaciji na II. dionici plinovoda. Prosječna površina klastera za 2008. godinu iznosi 6801 mm², dok za 2014. godinu iznosi 8711 mm². Unatoč povećanju broja zabilježbi klastera, prosječna površina klastera smanjila se gotovo za 2000 mm² jer je na plinovodu, prema podacima in-line inspekcije u 2014. godini zabilježen veći broj popravaka. Kritične lokacije nalaze se oko 5. i između 10 i 15. kilometra II. dionice plinovoda.

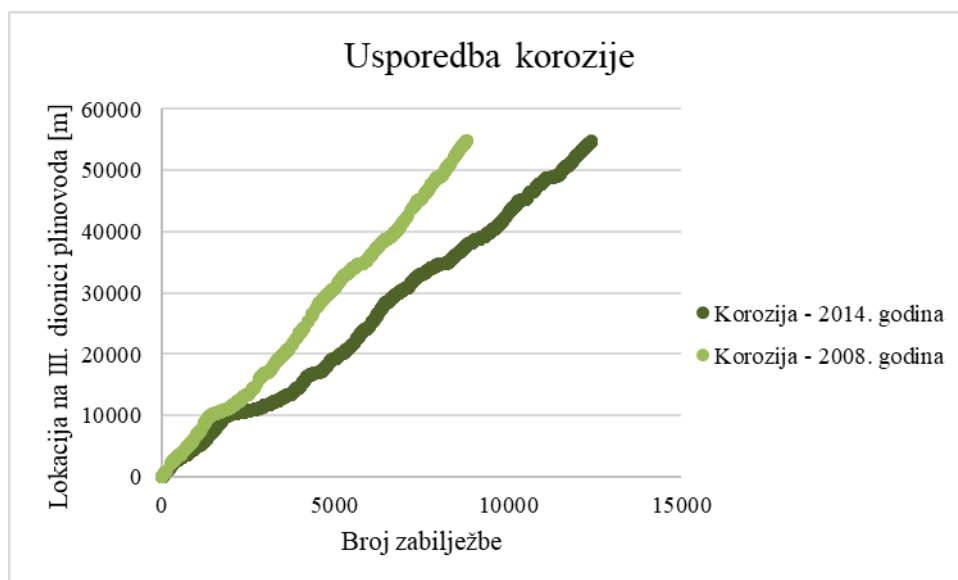
Slika 37. Usporedba podataka iz 2008. i 2014. godine za koroziju obzirom na lokaciju na III. dionici plinovoda

Posljednja dionica plinovoda najduža je i ima najveći broj zabilježbi. Slika 37 prikazuje prirast korozije u III. dionici plinovoda prema podacima iz 2014. i 2008. godine. Krivulja korozije za 2014. godinu više je položena u odnosu na krivulju za 2008. godinu, što ukazuje na veći broj korodiranih lokacija na stijenama III. dionice plinovoda. U 2008. godini ukupno ima 2833, a u 2014. godini 6302 zabilježbe korozije, odnosno u periodu između dvije in-line inspekcija korozija bilježi porast od 2,2 puta. Kritična mjesta nalaze se između 10. i 12. kilometra III. dionice, gdje je zabilježeno 978 lokacija s korozijom. Kritična mjesta javljaju se kod promjene debljine stijenke plinovoda (sa 7,14 na 7,94 mm i obrnuto) i u blizini zavara. Kao što je već utvrđeno i kod prethodno analiziranih dionica, prirastu korozije doprinosi blizina zavara blizina zavara i promjena debljine stijenke plinovoda. Maksimalno zabilježena dubina korozije prema podacima in-line inspekcije za 2008. godine iznosi 59% debljine stijenke na 9,924. km, a prema podacima iz 2014. godine 64% na 39,133 km dionice. Lokacija zabilježbe korozije iz 2008. godine nije popravljena i zabilježena je na istoj lokaciji iduće in-line inspekcije, no zbog veličine procijenjenog faktora popravka (dalje u tekstu: ERF) manjeg od 1, stijenku nije potrebno popravljati.

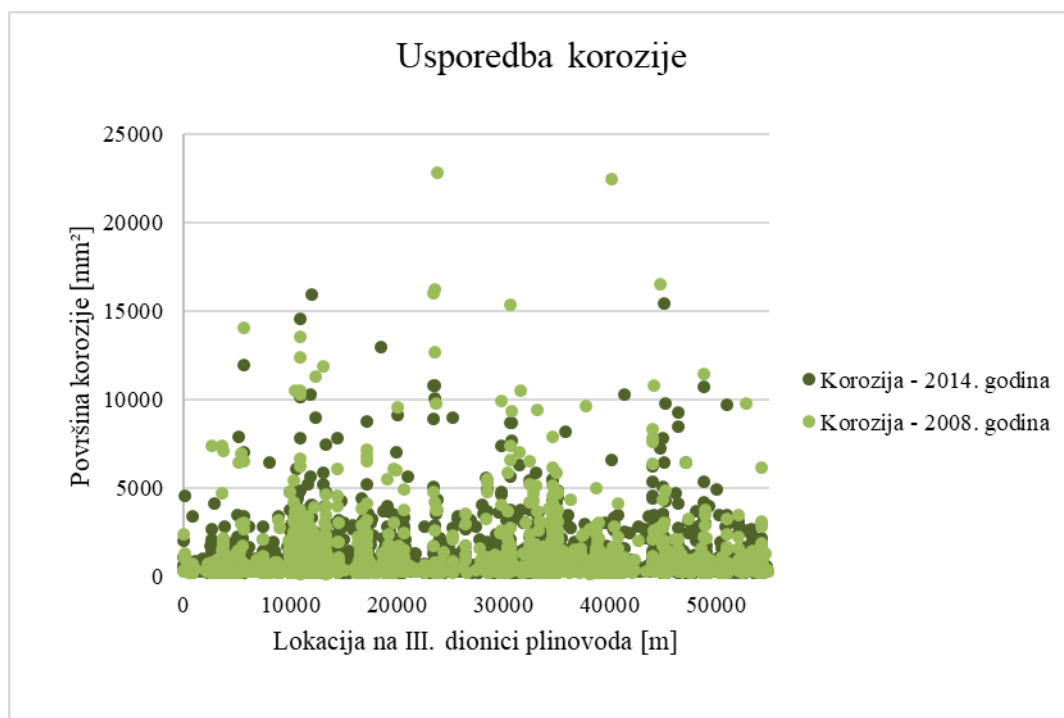
Slika 38. Usporedba podataka iz 2014. i 2008 godine za površinu korozije obzirom na lokaciju na III. dionici plinovoda

Usporedbom površina korozije obzirom na njihovu lokaciju prema Slici 38 donosi se sljedeći zaključak: korozija bilježi prirast po cijeloj dionici plinovoda, prosječni prirast korozije iznosi 22,27%, a prosječna veličina korozije iznosi 555 mm². Prema podacima iz 2008. godine detektirano je 6 lokacija na kojima gubitak stijenke na cijevima uslijed korozije iznosi između 50% i 60%, također na spojevima cijevi. Kritične lokacije nalaze se u blizini 10. km, 35. km i 39. km. Prema podacima iz 2014. godine detektirane su 4 lokacije na kojima je gubitak stijenke između 60% i 69%, sve se nalaze na spojevima cijevi, a 13 lokacija na kojima je gubitak stijenke između 50% i 59%, od toga 12 na spojevima cijevi, a 1 na zavaru., Kritične lokacije nalaze se u blizini 10. km, 12. km, 13. km i 39. km. Dubina korozije na 10. km nije rasla i iznosi 59% debljine stijenke za obje godine in-line inspekcije, dok se površina povećala s 567 mm² na 805 mm² za istu lokaciju. ERF faktor iznosi manje od 1, stoga korozija na toj lokaciji nije popravljena. Zabilježbe dubine korozije u oko 39. km prosječno su narasle za 5% debljine stijenke cijevi, dok su površine narasle prosječno za 60 mm², odnosno 7%.

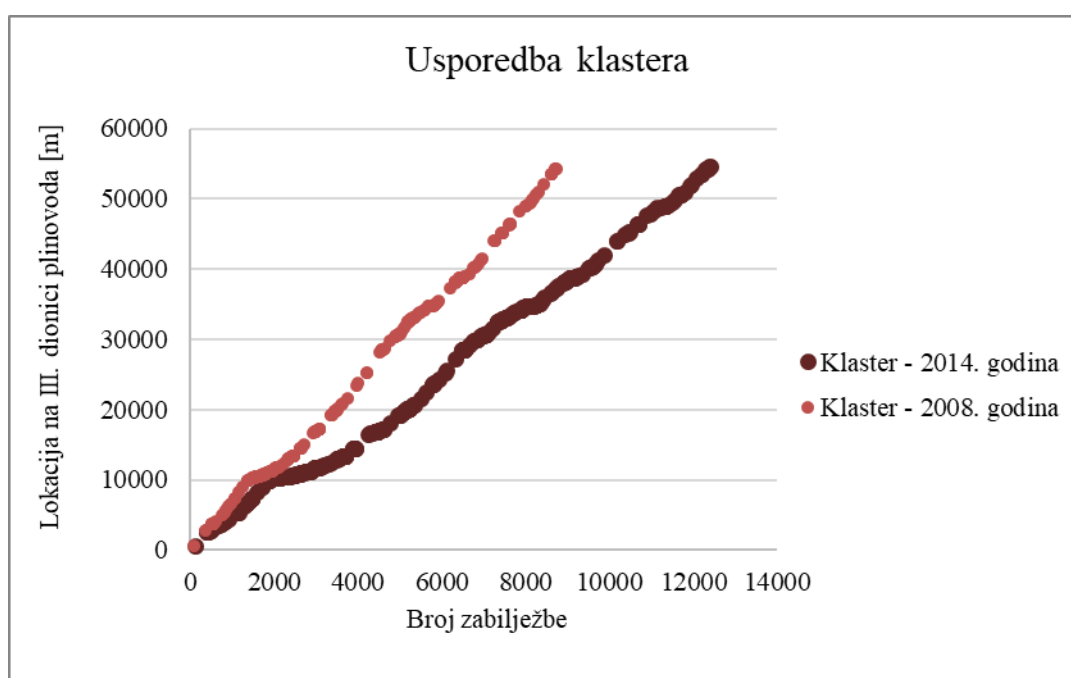
Slika 39. Usporedba podataka iz 2008. i 2014. godine za klaster obzirom na lokaciju na III. dionici plinovoda

Na Slici 39 prikazan je prirast broja zabilježbi klastera u razdoblju od 2008. do 2014. godine na III. dionici plinovoda. 2008. godine zabilježeno je ukupno 278, dok je 2014. godine zabilježeno 522 klastera, odnosno njihov prirast iznosi 46%. Povećanje broja zabilježbi klastera izraženo je osobito u prvoj trećini III. dionice, u između 10 km i 13 km. Ukupno je na toj lokaciji 2008. godine zabilježeno 85 klastera, odnosno više od 50% manje nego za istu lokaciju prema podacima iz 2014. godine. Nastali su "udruživanjem" pojedinačnih korozija, zbog promjene debljine stijenke sa 7,14 mm na 7,92 mm i obrnuto.

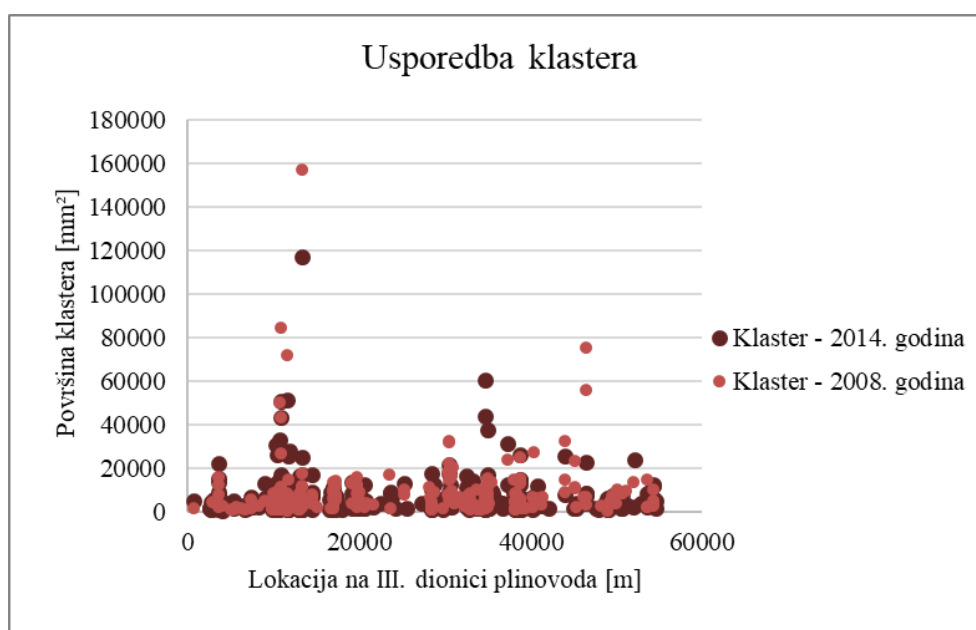
Slika 40. Usporedba podataka iz 2014. i 2008. godine za površinu klastera obzirom na lokaciju na III. dionici plinovoda

Slika 40 prikazuje površine svih zabiljezbi klastera prema njihovoj lokaciji na II. dionici plinovoda. Prosječna površina klastera za 2008. godinu iznosi 5768 mm², dok za 2014. godinu iznosi 8240 mm². Unatoč povećanju broja zabiljezbi klastera, prosječna površina klastera smanjila se gotovo za otprilike 2500 mm² jer je na plinovodu, prema podacima iz Tablice zabilježen veći broj popravaka u 2014. godini. Kritične lokacije nalaze se oko 5. i između 10 i 15. kilometra II. dionice plinovoda. Površine klastera najveće su kod III. dionice, dva puta u odnosu na II. dionicu, a tri puta odnosu na I. dionicu plinovoda.
