Pokušaj predviđanja kvarova u plinskom sustavu

Master's thesis / Diplomski rad

2018

Naslov rada na engleskom jeziku: **Attempt to predict failures in the gas system**

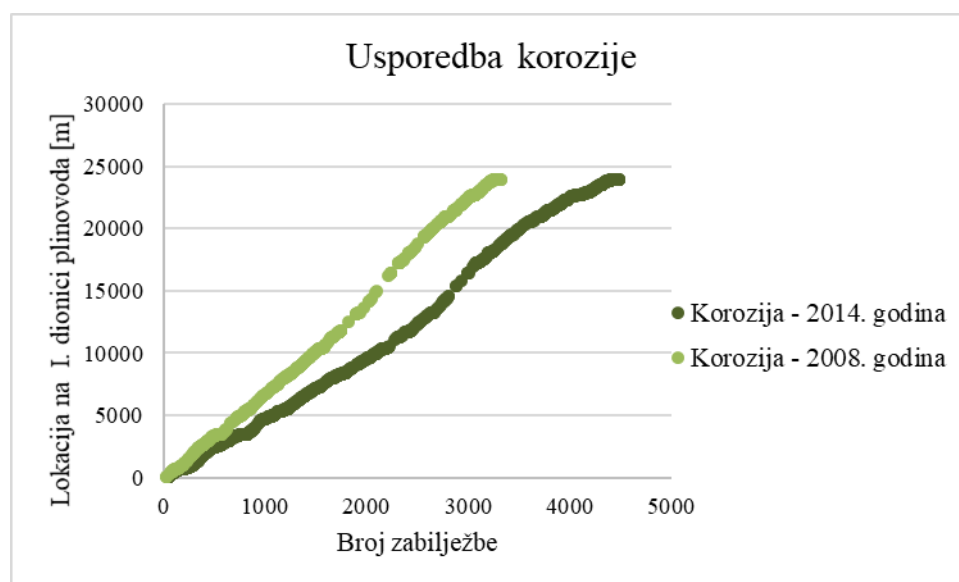
Slika 26. Usporedba podataka iz 2008. i 2014. godine za koroziju obzirom na lokaciju na I. dionici plinovoda

Slika 26 prikazuje prirast korozije u I. dionici plinovoda prema podacima iz 2014. i 2008. godine. Krivulja korozije za 2014. godinu više je položena u odnosu na krivulju za 2008. godinu, što ukazuje na veći broj korodiranih lokacija na stijenama I. dionice plinovoda. U 2008. godini ukupno ima 672, a u 2014. godini 1682 zabilježbe korozije, odnosno u periodu između dvije in-line inspekcija korozija bilježi porast od 2,5 puta. Kritična mjesta uočena su na 15. kilometru I. dionice, gdje je krivulja gotovo neprekinuta u odnosu na podatke prethodne in-line inspekcije, odnosno između 20. i 25 kilometra, s vidljivim prirastom broja zabilježbi korozije za otprilike 30%. Razlog većeg broja zabilježbi je prirast korozije, ali i veća rezolucija snimanja pig uređajem te blizina zavara cijevi.

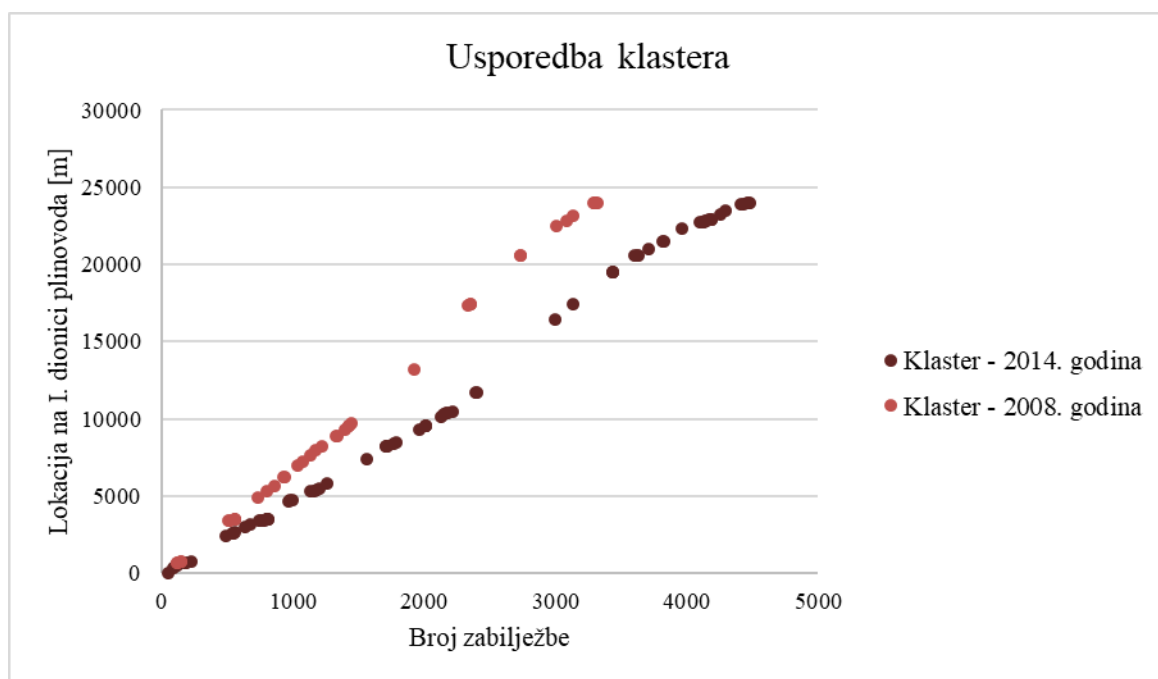
Slika 29. Usporedba podataka iz 2008. i 2014. godine za klastera obzirom na lokaciju na I. dionici plinovoda

Na Slici 29 prikazan je prirast nakupina korozije (dalje u tekstu: klaster) u razdoblju od 2008. do 2014. godine. 2008. godine zabilježeno je ukupno 39 klastera, dok je 2014. godine zabilježeno 76, odnosno prirast klastera iznosio 50%. Povećanje broja zabilježbi klastera izraženo je osobito u posljednjem dijelu I. dionice plinovoda, između 20. i 25. kilometra, gdje je gušće raspoređen. Između 5. i 10. km zabilježbe klastera raspoređene su rjeđe za 2014. godinu.

Mogući razlog manjeg broja zabilježbi između 5. i 10 kilometra I. dionice jest nepreciznost uređaja, odnosno veća rezolucija snimanja. Popravci, odnosno ugradnja obujmica na tom dijelu dionice nisu razlog manjeg broja zabilježbi obzirom da su zabilježbe obujmica prema podacima in-line inspekcije gotovo jednake za 2008. i 2014. godinu. Ukupno je zabilježeno 18 obujmica prema podacima iz 2008. godini, a 17 prema podacima iz 2014. godine za istu poziciju na plinovodu. U Tablici 6 prikazane su zabilježbe popravaka u 2014. godini, koji se razlikuju samo u početnoj poziciji -18,02 m zabilježenoj u 2008. godini.

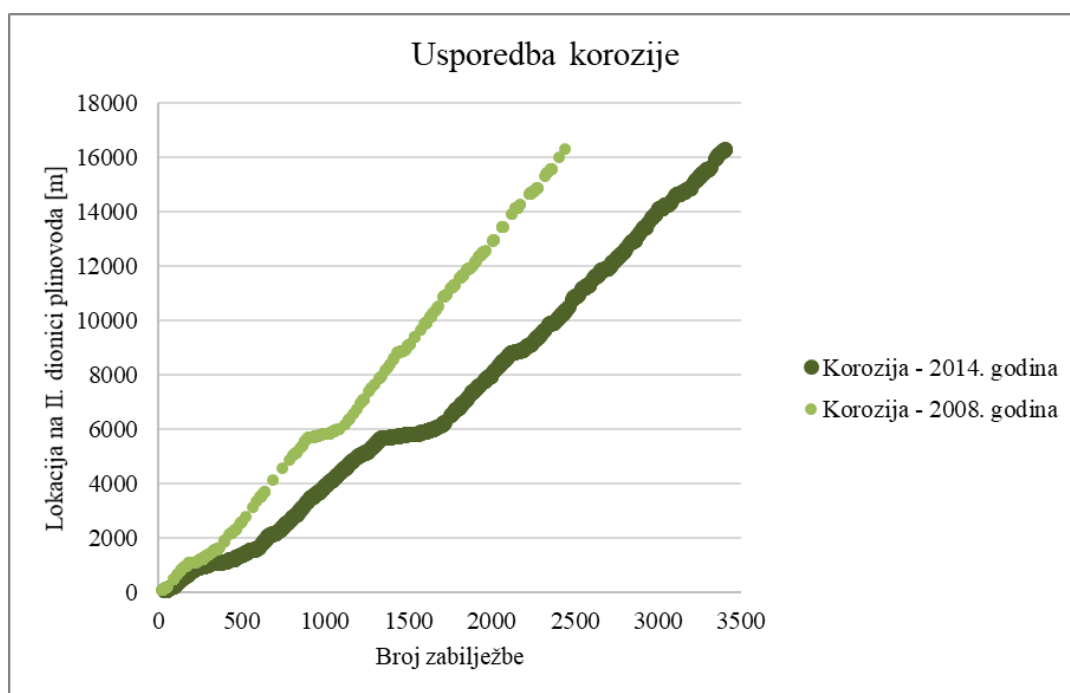
Slika 32. Usporedba podataka iz 2008. i 2014. godine za koroziju obzirom na lokaciju na II. dionici plinovoda

Slika 32 prikazuje prirast korozije u II. dionici plinovoda prema podacima iz 2014. i 2008. godine. Krivulja korozije za 2014. godinu više je položena u odnosu na krivulju za 2008. godinu, što ukazuje na veći broj korodiranih lokacija na stijenka II. dionice plinovoda. U 2008. godini ukupno ima 472, a u 2014. godini 1521 zabilježba korozije, odnosno u periodu između dvije in-line inspekcija korozija bilježi porast od 3,2 puta. Kritična mjesta uočena su na 1. i 6. kilometru II. dionice, na prijelazu plinovoda s manje na veću debljinu stijenke (sa 7,14 na 7,94 mm), na samom zavaru. Prirastu korozije doprinosi blizina zavara zbog sklonosti oksidacije metala na zavaru, odnosno potencijal nastanka korozije povećava se na takvim lokacijama. Zaključuje se kako na pojavu korozije utječe blizina zavara i promjena debljine stijenke plinovoda. Maksimalno zabilježena dubina korozije prema podacima in-line inspekcije u 2008. godini iznosi 29% debljine stijenke, a prema podacima iz 2014. godine 59% za identičnu lokaciju nastanka korozije, na 1,032 kilometru II. dionice. Longitudinalni zavar nalazi se svega 20-tak centimetara od detektirane anomalije, koja bilježi porast dubine od 50% između dvije in-line inspekcije.

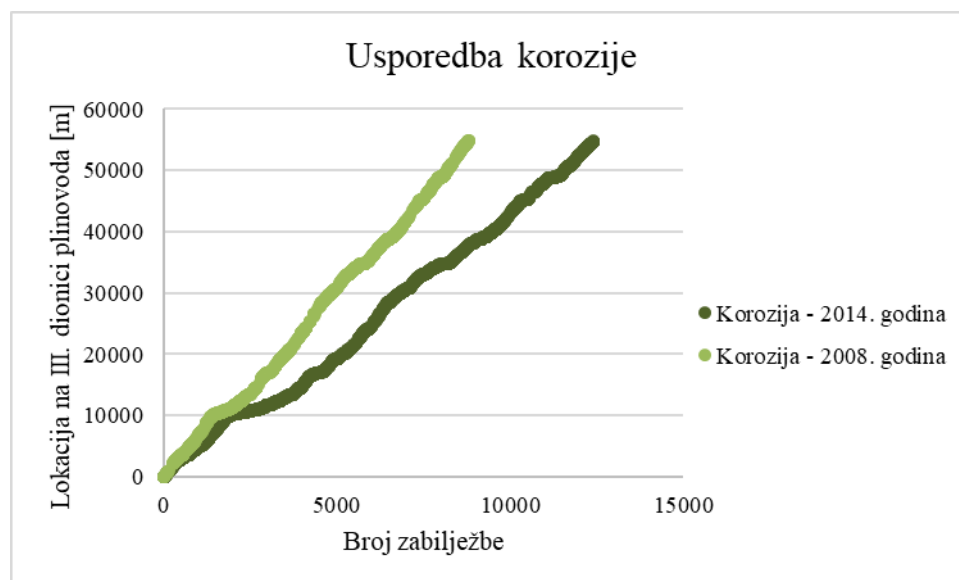
Slika 37. Usporedba podataka iz 2008. i 2014. godine za koroziju obzirom na lokaciju na III. dionici plinovoda

Posljednja dionica plinovoda najduža je i ima najveći broj zabilježbi. Slika 37 prikazuje prirast korozije u III. dionici plinovoda prema podacima iz 2014. i 2008. godine. Krivulja korozije za 2014. godinu više je položena u odnosu na krivulju za 2008. godinu, što ukazuje na veći broj korodiranih lokacija na stijenama III. dionice plinovoda. U 2008. godini ukupno ima 2833, a u 2014. godini 6302 zabilježbe korozije, odnosno u periodu između dvije in-line inspekcija korozija bilježi porast od 2,2 puta. Kritična mjesta nalaze se između 10. i 12. kilometra III. dionice, gdje je zabilježeno 978 lokacija s korozijom. Kritična mjesta javljaju se kod promjene debljine stijenke plinovoda (sa 7,14 na 7,94 mm i obrnuto) i u blizini zavara. Kao što je već utvrđeno i kod prethodno analiziranih dionica, prirastu korozije doprinosi blizina zavara blizina zavara i promjena debljine stijenke plinovoda. Maksimalno zabilježena dubina korozije prema podacima in-line inspekcije za 2008. godine iznosi 59% debljine stijenke na 9,924. km, a prema podacima iz 2014. godine 64% na 39,133 km dionice. Lokacija zabilježbe korozije iz 2008. godine nije popravljena i zabilježena je na istoj lokaciji iduće in-line inspekcije, no zbog veličine procijenjenog faktora popravka (dalje u tekstu: ERF) manjeg od 1, stijenku nije potrebno popravljati.

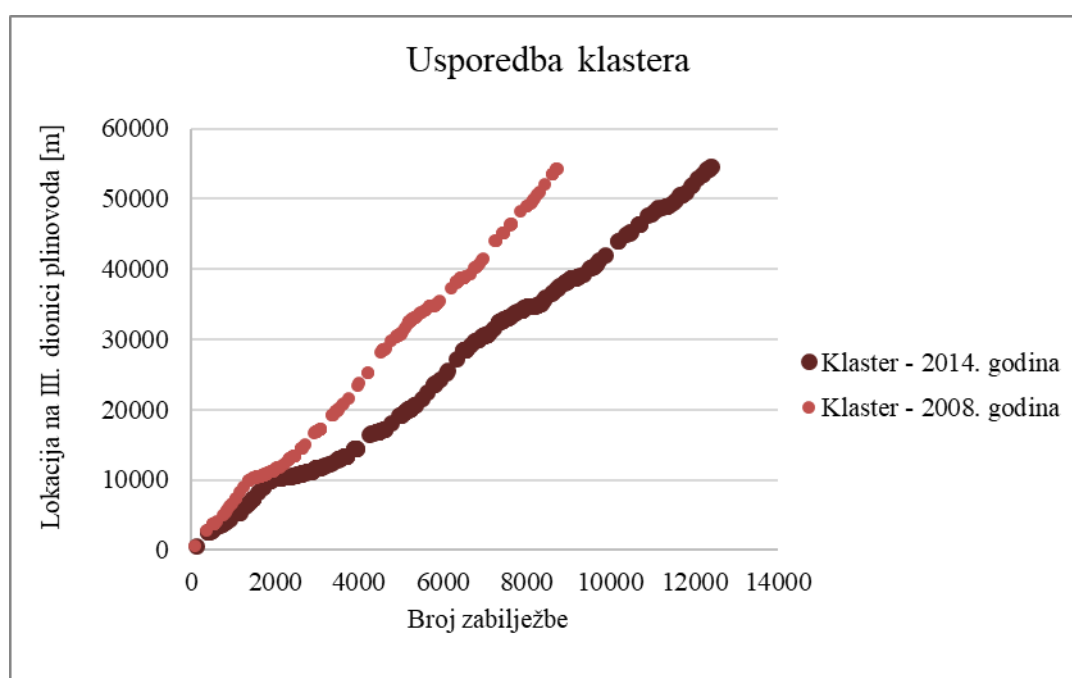
Slika 39. Usporedba podataka iz 2008. i 2014. godine za klaster obzirom na lokaciju na III. dionici plinovoda

Na Slici 39 prikazan je prirast broja zabilježbi klastera u razdoblju od 2008. do 2014. godine na III. dionici plinovoda. 2008. godine zabilježeno je ukupno 278, dok je 2014. godine zabilježeno 522 klastera, odnosno njihov prirast iznosi 46%. Povećanje broja zabilježbi klastera izraženo je osobito u prvoj trećini III. dionice, u između 10 km i 13 km. Ukupno je na toj lokaciji 2008. godine zabilježeno 85 klastera, odnosno više od 50% manje nego za istu lokaciju prema podacima iz 2014. godine. Nastali su "udruživanjem" pojedinačnih korozija, zbog promjene debljine stijenke sa 7,14 mm na 7,92 mm i obrnuto.
