Pokušaj predviđanja kvarova u plinskom sustavu

Master's thesis / Diplomski rad

2018

Attempt to predict failures in the gas system

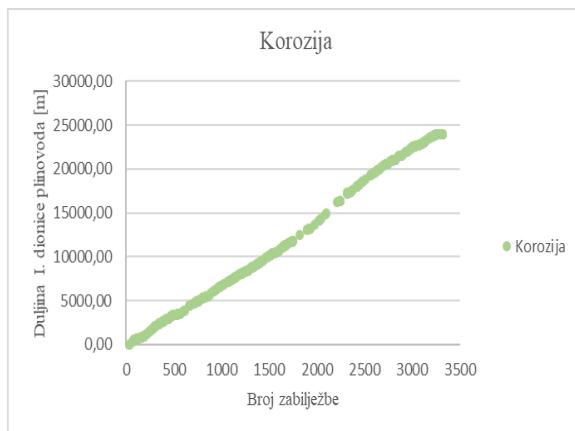
Slika 17. Broj zabilježbi korozije po duljini I. dionice plinovoda [m]

Korozija prikazana na Slici 17 predstavlja anomaliju koja može narušiti sigurnost PTS-a. Korozija je sveprisutna u I. dionici plinovoda, predstavljajući moguću opasnost, obzirom da se porastom korozije smanjuje debljina stijenke i povećava vjerojatnost njezina puknuća. Detaljnije će se obraditi korozija niže u radu. Slike 18 – 22 prikazuju zabilježbe koje se neće detaljno analizirati u nastavku diplomskog rada, obzirom da se na njima prikazuju uobičajeni dijelovi plinovoda (držač razmaka, nosač, itd.), a oblici nastali prilikom proizvodnje cijevi ne utječu na njezinu sigurnost.

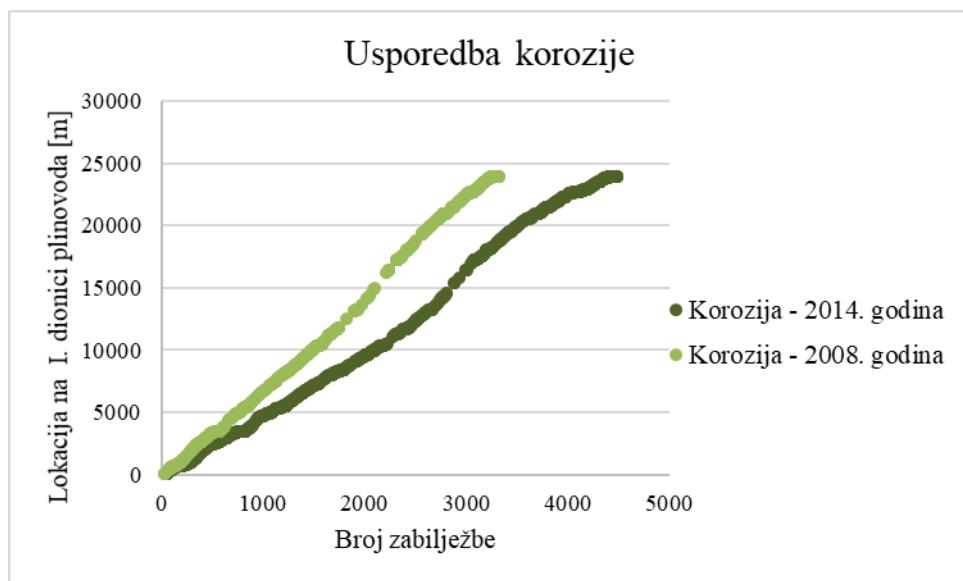
Slika 26. Usporedba podataka iz 2008. i 2014. godine za koroziju obzirom na lokaciju na I. dionici plinovoda

Slika 26 prikazuje prirast korozije u I. dionici plinovoda prema podacima iz 2014. i 2008. godine. Krivulja korozije za 2014. godinu više je položena u odnosu na krivulju za 2008. godinu, što ukazuje na veći broj korodiranih lokacija na stijenkama I. dionice plinovoda. U 2008. godini ukupno ima 672, a u 2014. godini 1682 zabilježbe korozije, odnosno u periodu između dvije in-line inspekcija korozija bilježi porast od 2,5 puta. Kritična mjesta uočena su na 15. kilometru I. dionice, gdje je krivulja gotovo neprekinuta u odnosu na podatke prethodne in-line inspekcije, odnosno između 20. i 25 kilometra, s vidljivim prirastom broja zabilježbi korozije za otprilike 30%. Razlog većeg broja zabilježbi je prirast korozije, ali i veća rezolucija snimanja pig uređajem te blizina zavara cijevi.

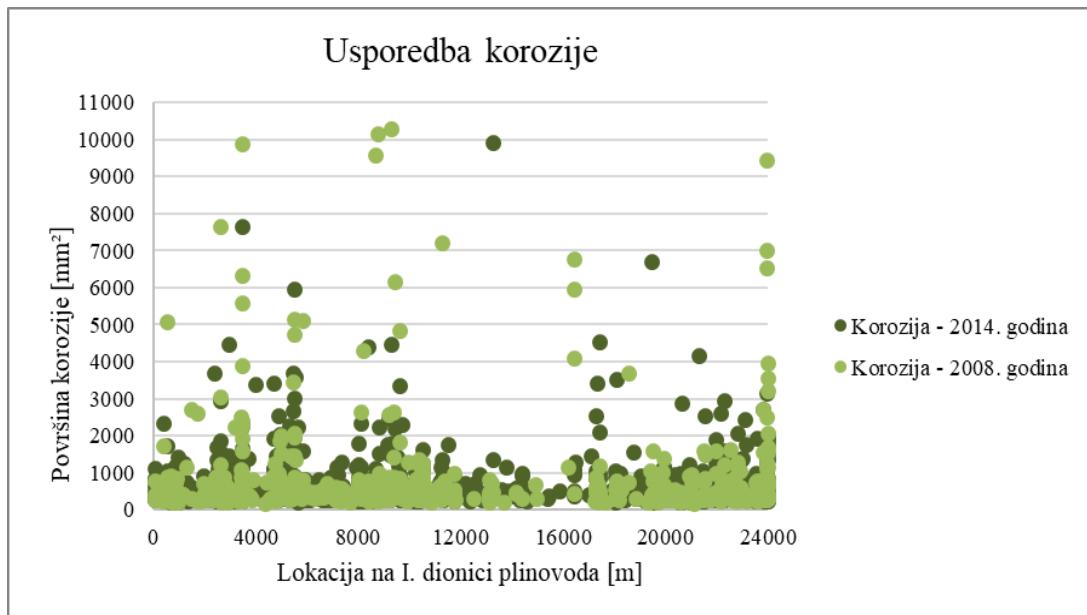
Slika 27. Usporedba podataka iz 2014. i 2008 godine za površinu korozije obzirom na lokaciju na I. dionici plinovoda

Usporedbom površine korozije prema lokaciji na I. dionici plinovoda prikazanim Slikom 27, zamijećena su kritična mjesta na 6., 9. i 23. kilometru I. dionice, odnosno na lokacijama promjene debljine stijenke sa 7.14 na 7.92 mm. Blizina zavara povećava sklonost oksidaciji metala na zavaru, pri čemu nastaju prevlake termičkih oksida, odnosno potencijal nastanka korozije povećava se na takvim lokacijama. Prirast korozije ovisi o kvaliteti katodne zaštite, smanjujući utjecaj oksida na samoj cijevi. Zaključuje se dobro stanje katodne zaštite, obzirom da su površine korozije neznatne veličine te prema podacima in-line inspekcija,

dubine korozije ne dostižu kritičnu vrijednost, odnosno maksimalna zabilježena dubina korozije prema podacima iz 2008. godine iznosi 23%, a prema podacima iz 2014. godine 29%.

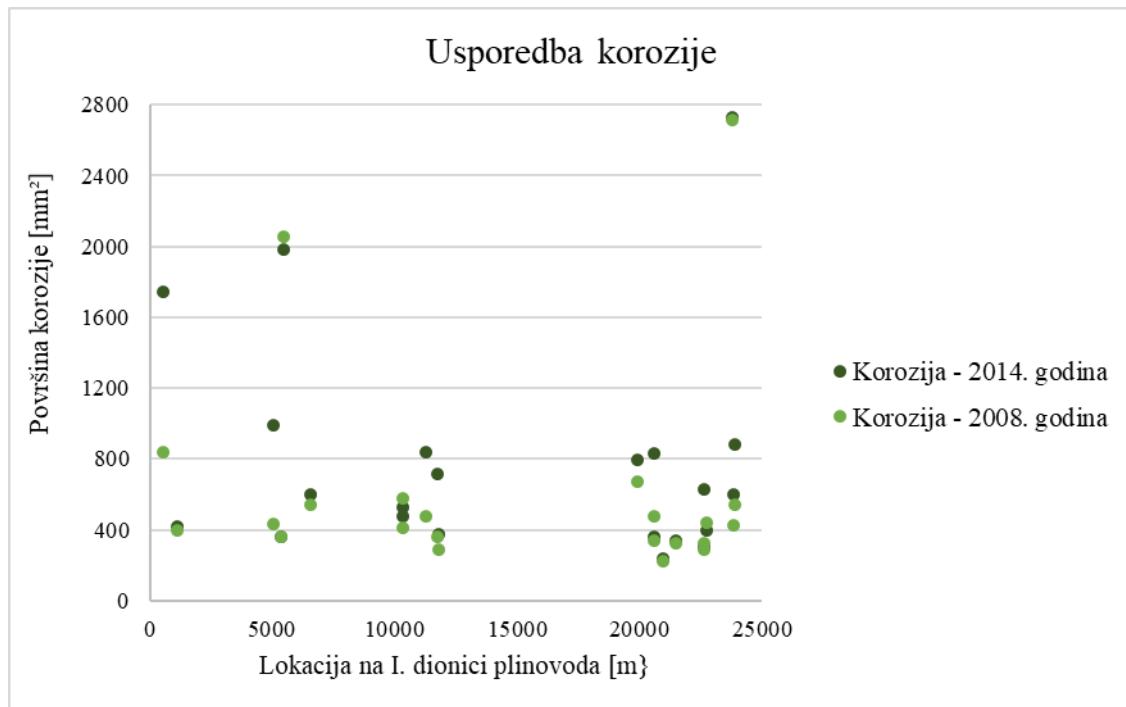
Slika 28. Usporedba jednakih mjernih mjesta korozije prema podacima iz 2014. i 2008. godine na I. dionici

Kako bi se pratio prirast korozije na određenom mjernom mjestu, identificirane su zabilježe korozije na jednakim lokacijama za 2008. i 2014. godinu. Ukupno su pronađene 22 identične lokacije korozije na I. dionici plinovoda i njezin prirast prikazan je promjenom površine anomalije obzirom na njezinu lokaciju na Slici 28. Analizirane su u ovom slučaju samo takve lokacije, zbog velikog broja zabilježbi i odstupanja zbog rezolucije uređaja nisu uzeta zbog toga u obzir. Na Slici 28 vidljiv je prirast površine korozije u odnosu na 2008. godinu. Na lokaciji I. dionice plinovoda od 6573,33 m površina zabilježene korozije narasla je sa 540 na 600 mm², odnosno povećala se 10%. Osim površine, za kritičnost podatka potrebno je pratiti i promjenu debljine stijenke, odnosno postotak dubinu zahvaćenosti stijenke korozijom. Sva mjesta kod kojih je debljina stijenke zahvaćena korozijom većom ili jednakom od 50%, moraju se popraviti ili zamijeniti zbog sigurnosti plinovoda.

Prosječni prirast korozije iznosi 19,9%, u razdoblju između dvije in-line inspekcije, a osim površine potrebno je pratiti i postotak zahvaćenosti stijenke korozijom. Prema podacima in-line inspekcije, nijedna lokacija sa zabilježenom korozijom neće u idućoj in-line inspekciji zabilježiti značajan prirast, a usporedbom prirasta dubina, vodeći se istom jednadžbom, primijenjenu za prirast dubine, prosječno se pukotina za identičnu lokaciju produbljuje 14%.

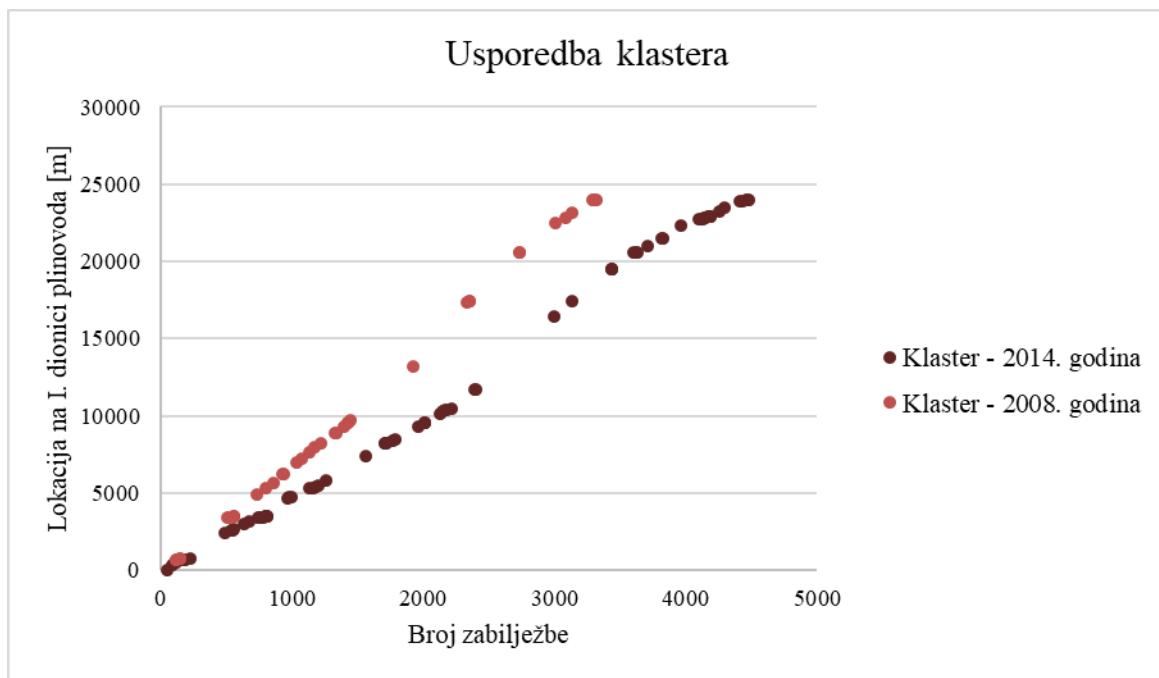
Slika 29. Usporedba podataka iz 2008. i 2014. godine za klastere obzirom na lokaciju na I. dionici plinovoda

Na Slici 29 prikazan je prirast nakupina korozije (dalje u tekstu: klaster) u razdoblju od 2008. do 2014. godine. 2008. godine zabilježeno je ukupno 39 klastera, dok je 2014. godine zabilježeno 76, odnosno prirast klastera iznosi 50%. Povećanje broja zabilježbi klastera izraženo je osobito u posljednjem dijelu I. dionice plinovoda, između 20. i 25. kilometra, gdje je gušće raspoređen. Između 5. i 10. km zabilježbe klastera raspoređene su rjeđe za 2014. godinu.

Mogući razlog manjeg broja zabilježbi između 5. i 10 kilometra I. dionice jest nepreciznost uređaja, odnosno veća rezolucija snimanja. Popravci, odnosno ugradnja obujmica na tom dijelu dionice nisu razlog manjeg broja zabilježbi obzirom da su zabilježbe obujmica prema podacima in-line inspekcije gotovo jednake za 2008. i 2014. godinu. Ukupno je zabilježeno 18 obujmica prema podacima iz 2008. godini, a 17 prema podacima iz 2014. godine za istu poziciju na plinovodu. U Tablici 6 prikazane su zabilježbe popravaka u 2014. godini, koji se razlikuju samo u početnoj poziciji -18,02 m zabilježenoj u 2008. godini.

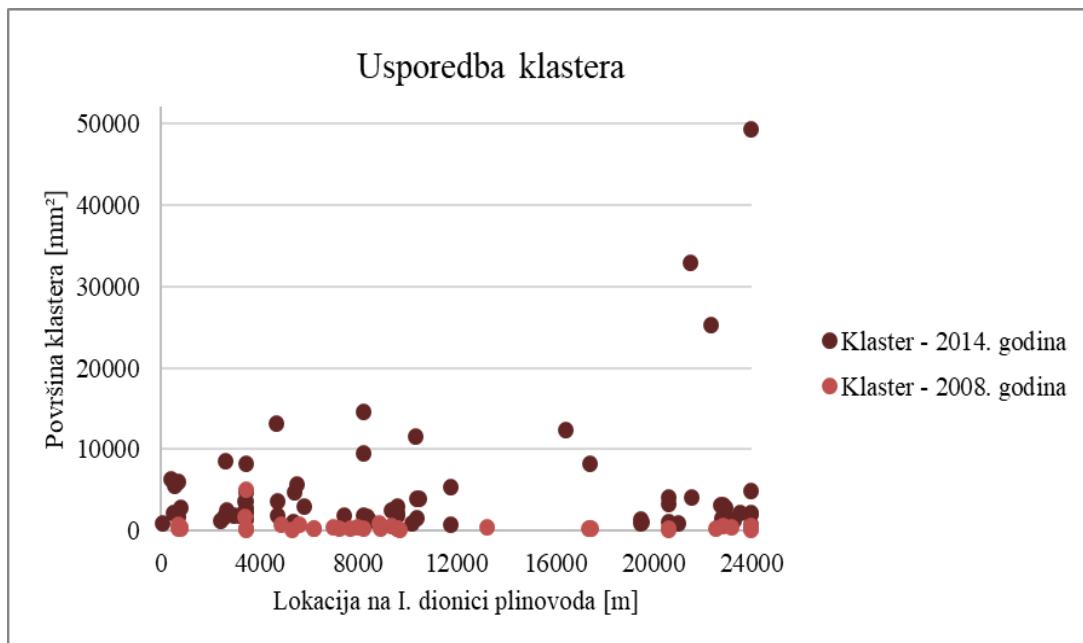
Slika 30. Usporedba podataka iz 2014. i 2008 godine za površinu klastera obzirom na njihovu lokaciju na I. dionici plinovoda

Na Slici 30 vidi se zamjetno povećanje ukupne površine klastera do 2014. godine. Ukupna površina klastera iznosila je $159.363,00 \text{ mm}^2$ 2008. godine, dok se 2014. godine više od dvostruko povećala, odnosno $363.856,00 \text{ mm}^2$. Razlog je "udruživanje" susjednih pojedinačnih korozija u jednu zajedničku. Kritične lokacije zamijećene su na 4., 8. i 24. kilometru dionice.

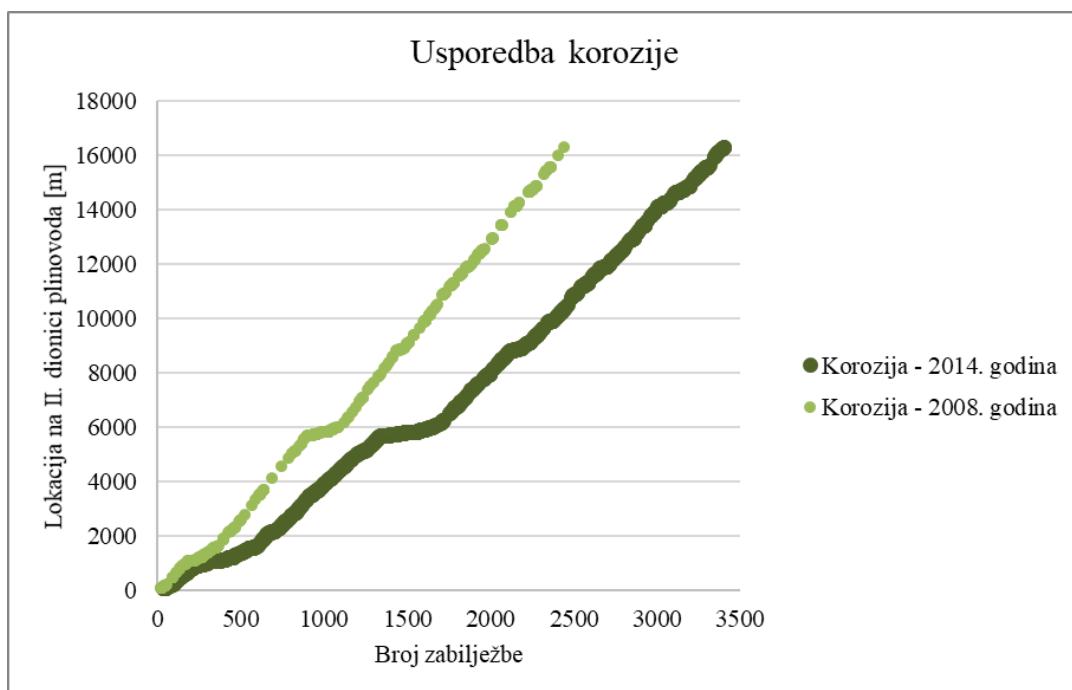
Slika 32. Usporedba podataka iz 2008. i 2014. godine za koroziju obzirom na lokaciju na II. dionici plinovoda

Slika 32 prikazuje prirast korozije u II. dionici plinovoda prema podacima iz 2014. i 2008. godine. Krivulja korozije za 2014. godinu više je položena u odnosu na krivulju za 2008. godinu, što ukazuje na veći broj korodiranih lokacija na stijenkama II. dionice plinovoda. U 2008. godini ukupno ima 472, a u 2014. godini 1521 zabilježba korozije, odnosno u periodu između dvije in-line inspekcija korozija bilježi porast od 3,2 puta. Kritična mjesta uočena su na 1. i 6. kilometru II. dionice, na prijelazu plinovoda s manje na veću debljinu stijenke (sa 7,14 na 7,94 mm), na samom zavaru. Prirastu korozije doprinosi blizina zavara zbog sklonosti oksidacije metala na zavaru, odnosno potencijal nastanka korozije povećava se na takvim lokacijama. Zaključuje se kako na pojavu korozije utječe blizina zavara i promjena debljine stijenke plinovoda. Maksimalno zabilježena dubina korozije prema podacima in-line inspekcije u 2008. godini iznosi 29% debljine stijenke, a prema podacima iz 2014. godine 59% za identičnu lokaciju nastanka korozije, na 1,032 kilometru II. dionice. Longitudinalni zavar nalazi se svega 20-tak centimetara od detektirane anomalije, koja bilježi porast dubine od 50% između dvije in-line inspekcije.

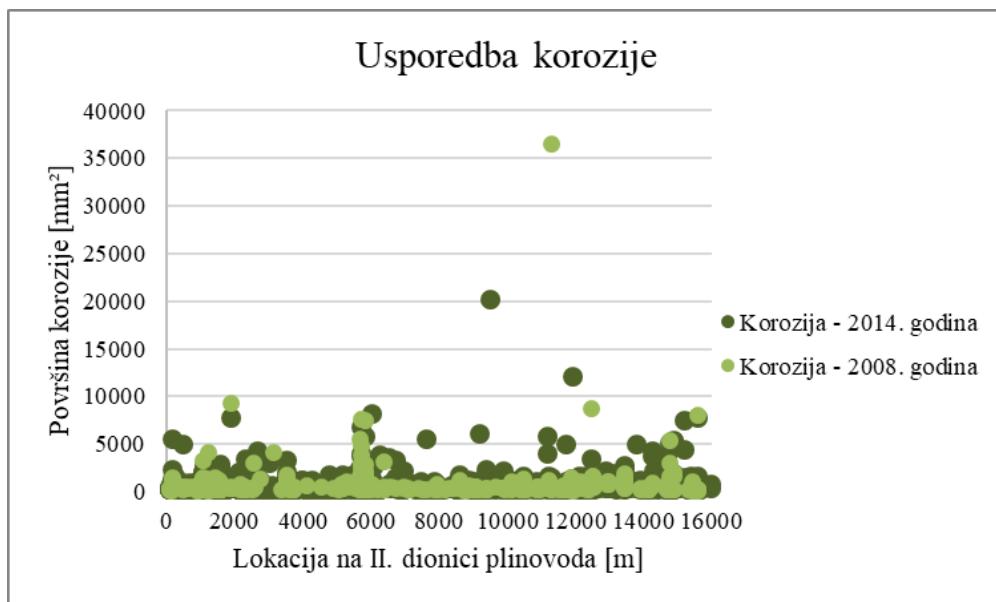
Slika 33. Usporedba podataka iz 2014. i 2008 godine za površinu korozije obzirom na lokaciju na II. dionici plinovoda

Usporedbom površine korozije prema lokaciji na II. dionici plinovoda prikazanim Slikom 33, zamijećena su kritična mjesta na 6., 3. i 15. kilometru II. dionice, odnosno na lokacijama promjene debljine stijenke sa 7,14 na 7,92 mm i na spojevima cijevi. Blizina zavara povećava sklonost oksidaciji metala na zavaru, uslijed čega je prosječna površina korozije narasla zapri čemu nastaju prevlake termičkih oksida, odnosno potencijal nastanka korozije povećava se na takvim lokacijama. Prirast korozije ovisi o kvaliteti katodne zaštite, smanjujući utjecaj oksida na samoj cijevi. Ukupna prosječna površina korozije iznosi 255 mm^2 prema podacima iz 2008. godine, odnosno 697 mm^2 prema podacima iz 2014. godine. Prosječna površina svih zabilježbi korozije narasla je 2,7 puta.

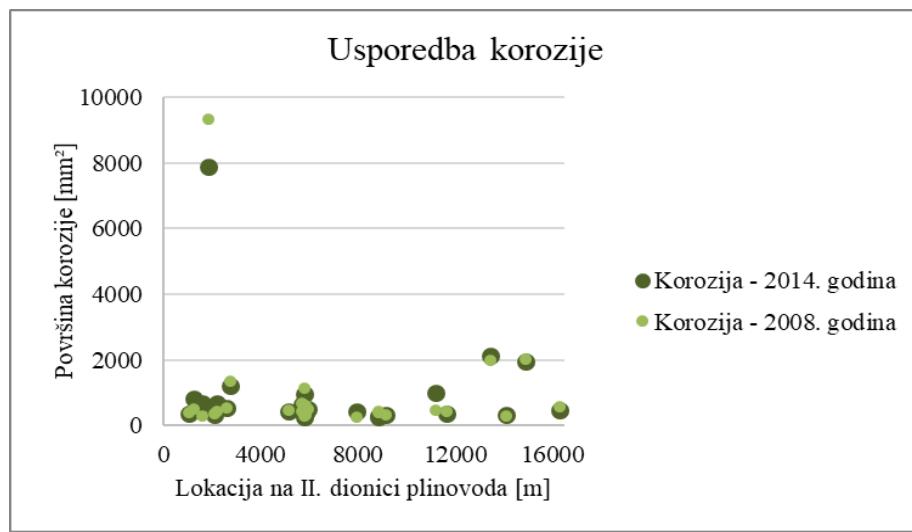
Slika 34. Usporedba jednakih mjernih mjesta korozije prema podacima iz 2014. i 2008. godine na II. dionici

Kako bi se pratio prirast korozije na određenom mjernom mjestu, identificirane su zabilježe korozije na jednakim lokacijama za 2008. i 2014. godinu. Ukupno su pronađene 23 lokacije korozije na II. dionici plinovoda i njezin prirast prikazan je promjenom površine anomalije obzirom na njezinu lokaciju na Slici 34. Površine zabilježbi korozije veće su u 2014. godini. Srednja vrijednost prirasta površine korozije iznosi 23%, a najveći prirast zabilježen je u početnom dijelu II. dionice, između 1. i 2. kilometra.

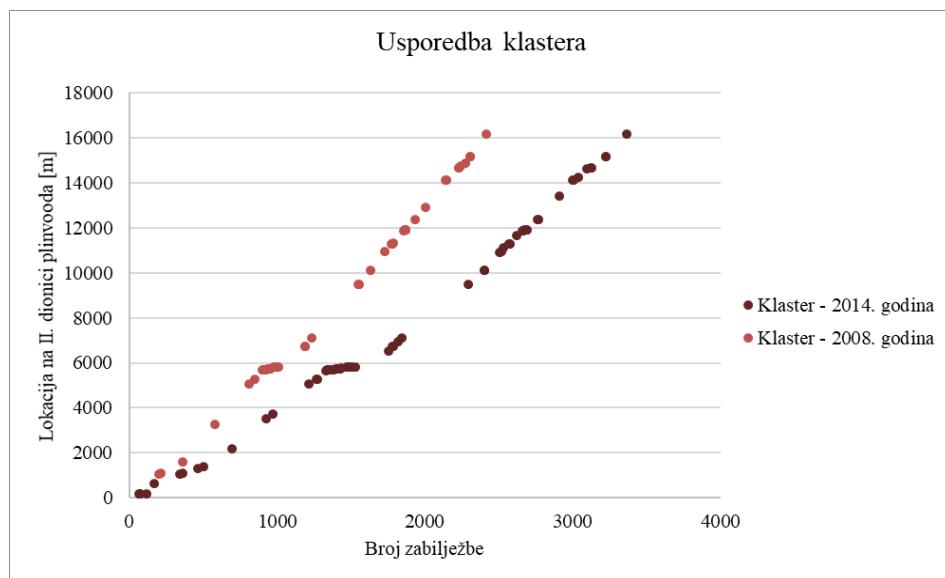
Slika 35. Usporedba podataka iz 2008. i 2014. godine za klastere obzirom na lokaciju na II. dionici plinovoda

Na Slici 35 prikazan je prirast klastera u razdoblju od 2008. do 2014. godine na II. dionici plinovoda. 2008. godine zabilježeno je ukupno 47, dok je 2014. godine zabilježeno 70 klastera, odnosno njihov prirast iznosi 67%. Povećanje broja zabilježbi klastera izraženo je osobito u prvoj trećini II. dionice, između 5. i 6. kilometra. Na toj lokaciji nalazi se 18 zabilježbi klastera u 2008., a 24 u 2014. godini. Nastali su "udruživanjem" pojedinačnih korozija, na lokaciji promjene debljine stijenke sa 7,14 mm na 7,92 mm.

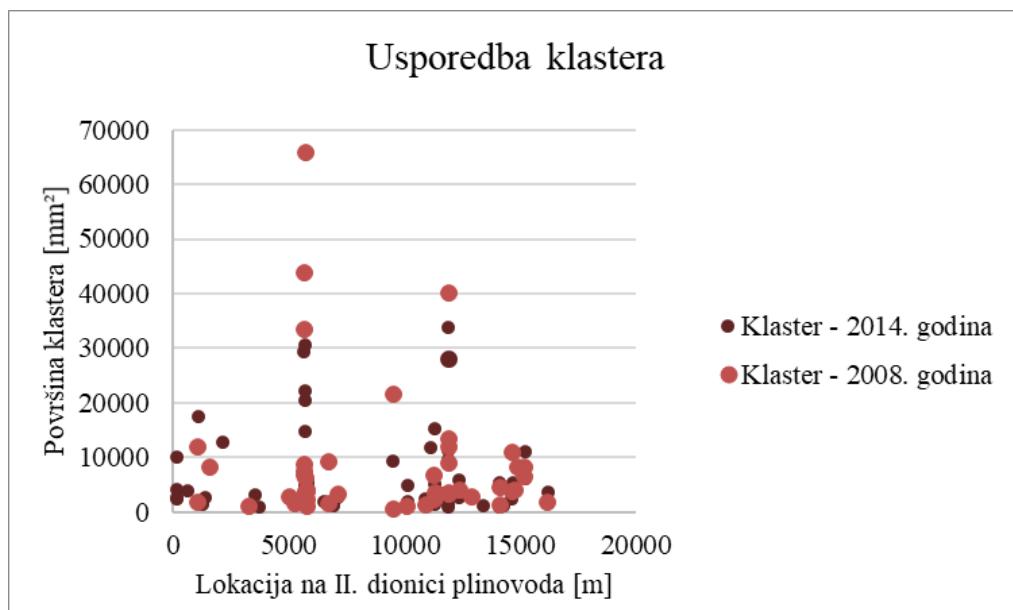
Slika 36. Usporedba podataka iz 2014. i 2008 godine za površinu klastera obzirom na lokaciju na II. dionici plinovoda

Slika 36 prikazuje površine svih zabilježbi klastera prema njihovoj lokaciji na II. dionici plinovoda. Prosječna površina klastera za 2008. godinu iznosi 6801 mm^2 , dok za 2014. godinu iznosi 8711 mm^2 . Unatoč povećanju broja zabilježbi klastera, prosječna površina klastera smanjila se gotovo za 2000 mm^2 jer je na plinovodu, prema podacima inline inspekcije u 2014. godini zabilježen veći broj popravaka. Kritične lokacije nalaze se oko 5. i između 10 i 15. kilometra II. dionice plinovoda.

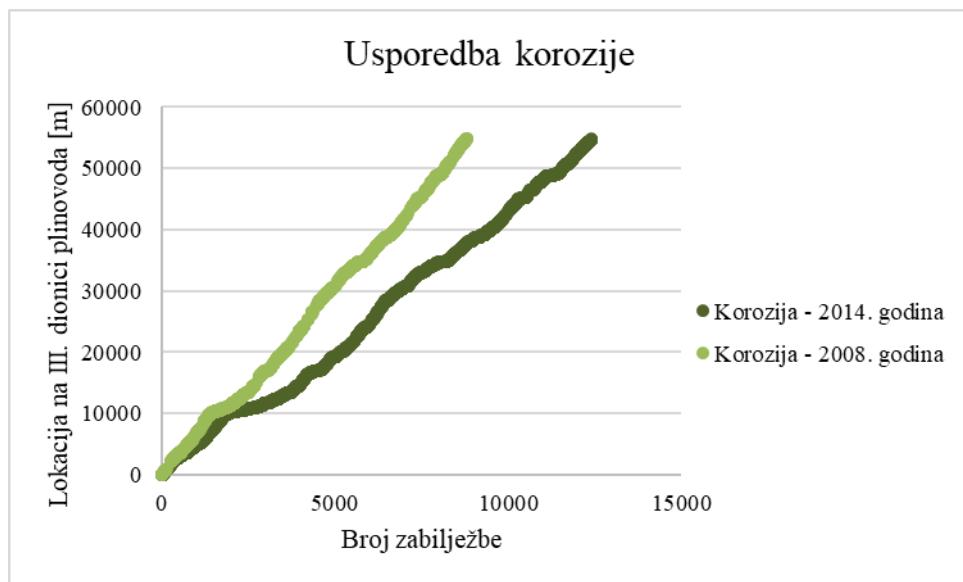
Slika 37. Usporedba podataka iz 2008. i 2014. godine za koroziju obzirom na lokaciju na III. dionici plinovoda

Posljednja dionica plinovoda najduža je i ima najveći broj zabilježbi. Slika 37 prikazuje prirast korozije u III. dionici plinovoda prema podacima iz 2014. i 2008. godine. Krivulja korozije za 2014. godinu više je položena u odnosu na krivulju za 2008. godinu, što ukazuje na veći broj korodiranih lokacija na stijenkama III. dionice plinovoda. U 2008. godini ukupno ima 2833, a u 2014. godini 6302 zabilježbe korozije, odnosno u periodu između dvije in-line inspekcija korozija bilježi porast od 2,2 puta. Kritična mjesta nalaze se između 10. i 12. kilometra III. dionice, gdje je zabilježeno 978 lokacija s korozijom. Kritična mjesta javljaju se kod promjene debljine stijenke plinovoda (sa 7,14 na 7,94 mm i obrnuto) i u blizini zavara. Kao što je već utvrđeno i kod prethodno analiziranih dionica, prirastu korozije doprinosi blizina zavara blizina zavara i promjena debljine stijenke plinovoda. Maksimalno zabilježena dubina korozije prema podacima in-line inspekcije za 2008. godine iznosi 59% debljine stijenke na 9,924. km, a prema podacima iz 2014. godine 64% na 39,133 km dionice. Lokacija zabilježbe korozije iz 2008. godine nije popravljana i zabilježena je na istoj lokaciji iduće in-line inspekcije, no zbog veličine procijenjenog faktora popravka (dalje u tekstu: ERF) manjeg od 1, stijenu nije potrebno popravljati.

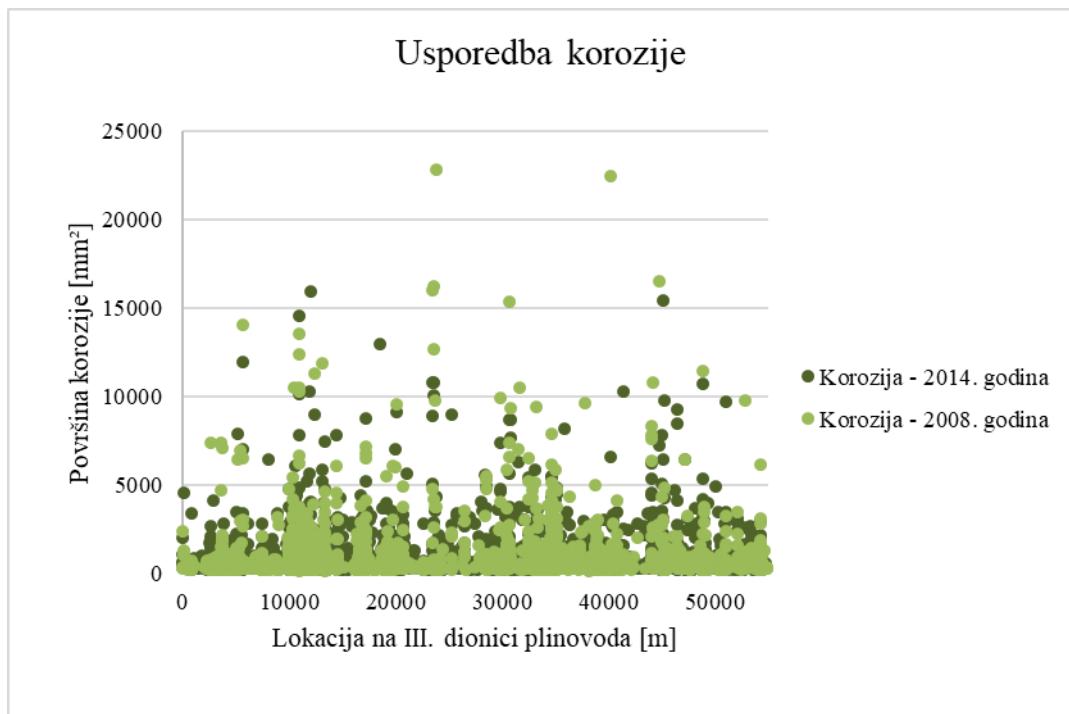
Slika 38. Usporedba podataka iz 2014. i 2008 godine za površinu korozije obzirom na lokaciju na III. dionici plinovoda

Usporedbom površina korozije obzirom na njihovu lokaciju prema Slici 38 donosi se sljedeći zaključak: korozija bilježi prirast po cijeloj dionici plinovoda, prosječni prirast korozije iznosi 22,27%, a prosječna veličina korozije iznosi 555 mm^2 . Prema podacima iz 2008. godine detektirano je 6 lokacija na kojima gubitak stijenke na cijevima uslijed korozije iznosi između 50% i 60%, također na spojevima cijevi. Kritične lokacije nalaze se u blizini 10. km, 35. km i 39. km. Prema podacima iz 2014. godine detektirane su 4 lokacije na kojima je gubitak stijenke između 60% i 69%, sve se nalaze na spojevima cijevi, a 13 lokacija na kojima je gubitak stijenke između 50% i 59%, od toga 12 na spojevima cijevi, a 1 na zavaru,. Kritične lokacije nalaze se u blizini 10. km, 12. km, 13. km i 39. km. Dubina korozije na 10. km nije rasla i iznosi 59% debljine stijenke za obje godine in-line inspekcije, dok se površina povećala s 567 mm^2 na 805 mm^2 za istu lokaciju. ERF faktor iznosi manje od 1, stoga korozija na toj lokaciji nije popravljena. Zabilježbe dubine korozije u oko 39. km prosječno su narasle za 5% debljine stijenke cijevi, dok su površine narasle prosječno za 60 mm^2 , odnosno 7%.

U 2014. godini zabilježena su 24 popravka plinovoda, 2 više nego u 2008. godini. Novi popravci detektirani su na 10. km, na kojem je zabilježeno kritično mjesto zabilježbe korozije prema Slici 38, kada je u 2008. godini detektirana kritična dubina korozije. Novi popravci detektirani su na 30. km dionice, no ne zbog korozije već zbog zamjene slavine na toj lokaciji. Svi popravci III. dionice plinovoda prema podacima iz 2014. godine prikazani su Tablicom 8.

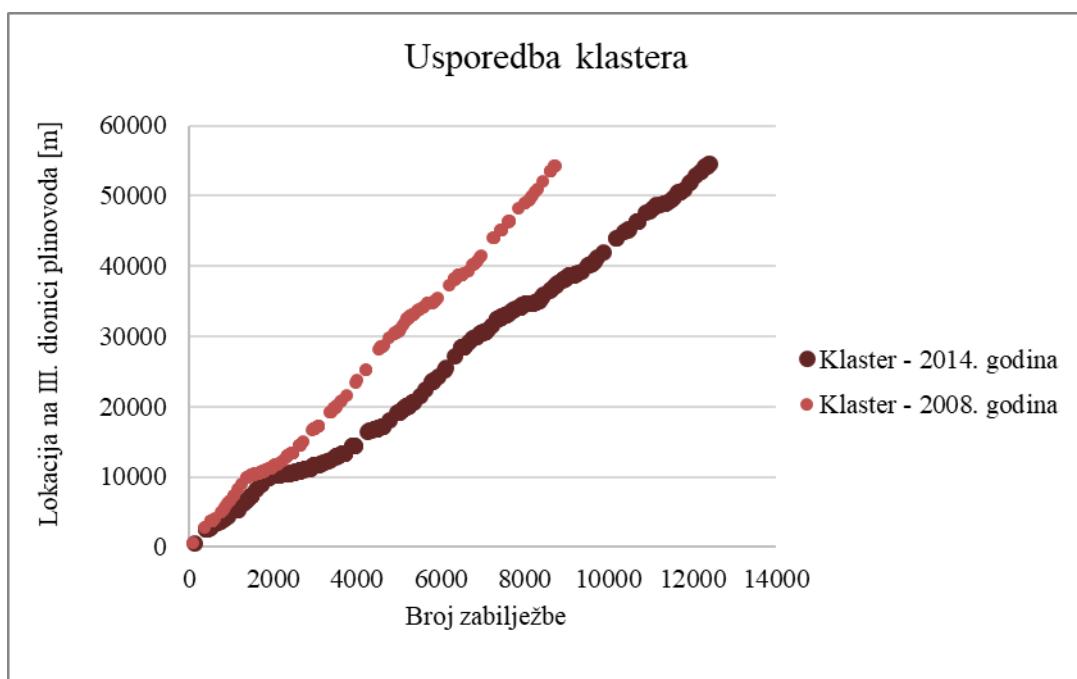
Slika 39. Usporedba podataka iz 2008. i 2014. godine za klaster obzirom na lokaciju na III. dionici plinovoda

Na Slici 39 prikazan je prirast broja zabilježbi klastera u razdoblju od 2008. do 2014. godine na III. dionici plinovoda. 2008. godine zabilježeno je ukupno 278, dok je 2014. godine zabilježeno 522 klastera, odnosno njihov prirast iznosi 46%. Povećanje broja zabilježbi klastera izraženo je osobito u prvoj trećini III. dionice, u između 10 km i 13 km. Ukupno je na toj lokaciji 2008. godine zabilježeno 85 klastera, odnosno više od 50% manje nego za istu lokaciju prema podacima iz 2014. godine. Nastali su "udruživanjem" pojedinačnih korozija, zbog promjene debljine stijenke sa 7,14 mm na 7,92 mm i obrnuto.

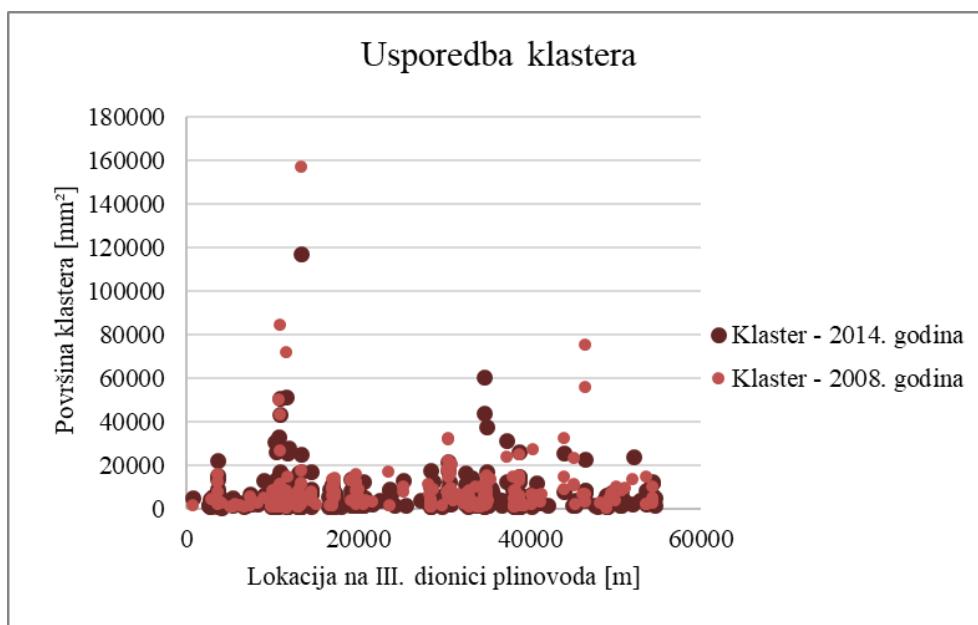
Slika 40. Usporedba podataka iz 2014. i 2008 godine za površinu klastera obzirom na lokaciju na III. dionici plinovoda

Slika 40 prikazuje površine svih zabilježbi klastera prema njihovoj lokaciji na II. dionici plinovoda. Prosječna površina klastera za 2008. godinu iznosi 5768 mm^2 , dok za 2014. godinu iznosi 8240 mm^2 . Unatoč povećanju broja zabilježbi klastera, prosječna površina klastera smanjila se gotovo za otprilike 2500 mm^2 jer je na plinovodu, prema podacima iz Tablice zabilježen veći broj popravaka u 2014. godini. Kritične lokacije nalaze se oko 5. i između 10 i 15. kilometra II. dionice plinovoda. Površine klastera najveće su kod III. dionice, dva puta u odnosu na II. dionicu, a tri puta odnosu na I. dionicu plinovoda.
