Napetosna korozija dijelova zrakoplova izrađenih od visokolegiranih Cr-Ni čelika

Undergraduate thesis / Završni rad

2017

Naslov rada na engleskom jeziku: **STRESS CORROSION CRACKING OF HIGHLY ALLOYED Cr-Ni AIRCRAFT COMPONENTS**

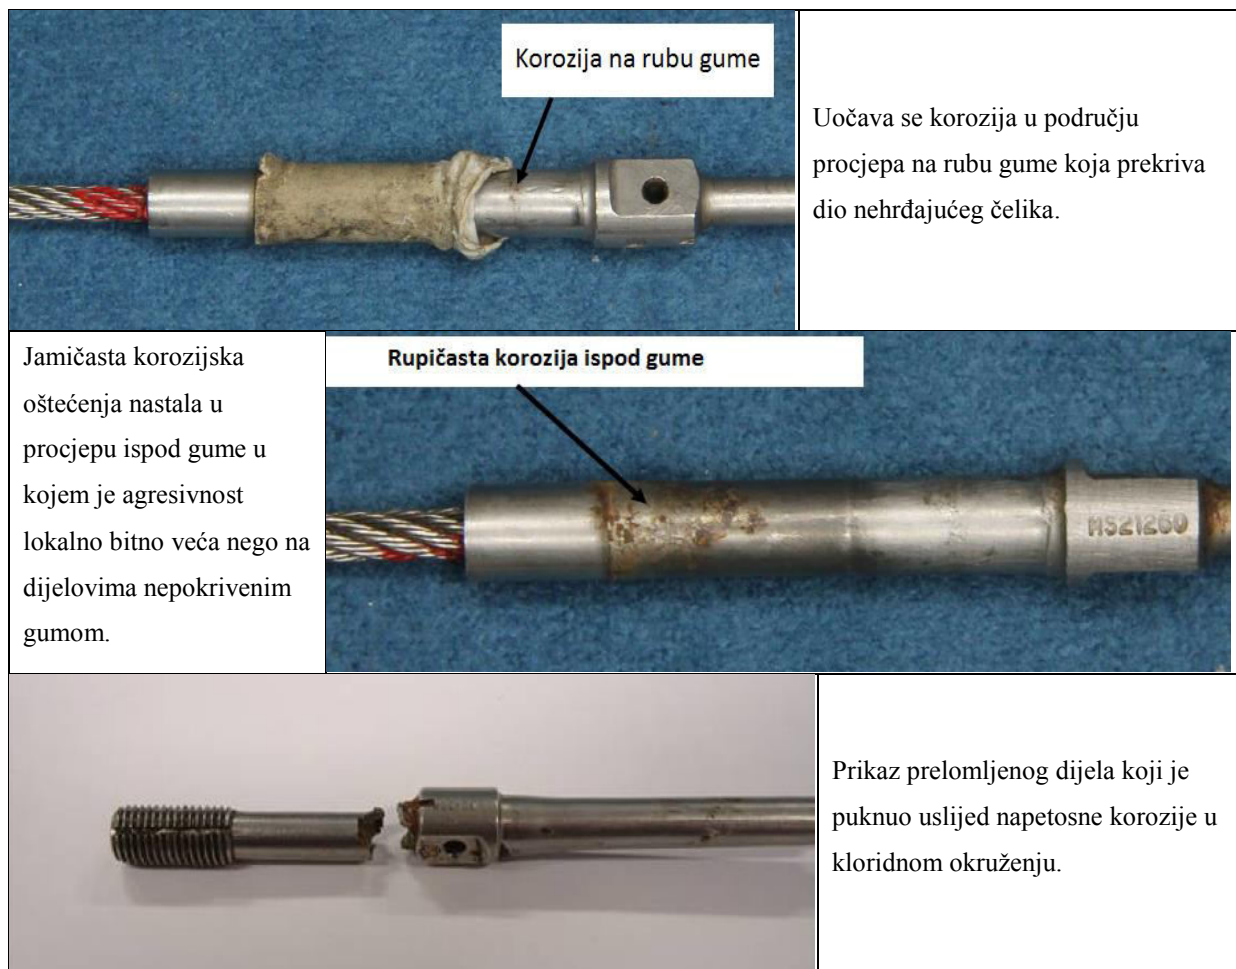
Tablica 8: Prikaz slučaja napetosne korozije dijela upravljačkog mehanizma koji upravlja kontrolnim površinama zrakoplova, čelik AISI 304 [13].

Slika 13: Detaljniji prikaz napetosne korozije kabla za upravljačke površine, čelik AISI 304. Vidljivo je da pukotina još nije potpuno perforirala stijenku materijala [32].

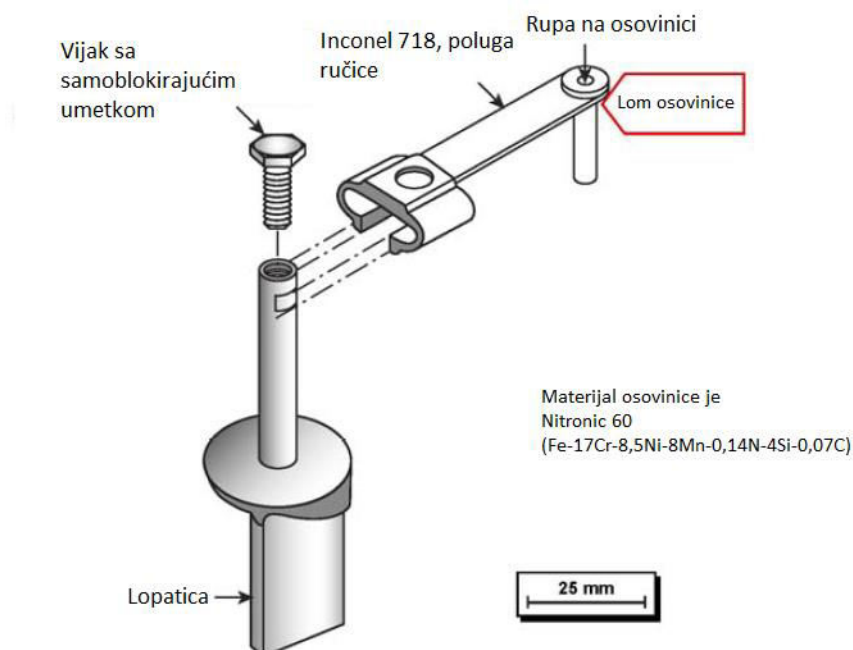
Otkaz motora se dogodio uslijed puknuća osovinice pričvršćene za polugu pokretne lopatice u posljednjem stupnju kompresora kao što prikazuje slika 16.

Slika 16: Mehanizam zakreta lopatice i mjesto puknuća osovinice [3].

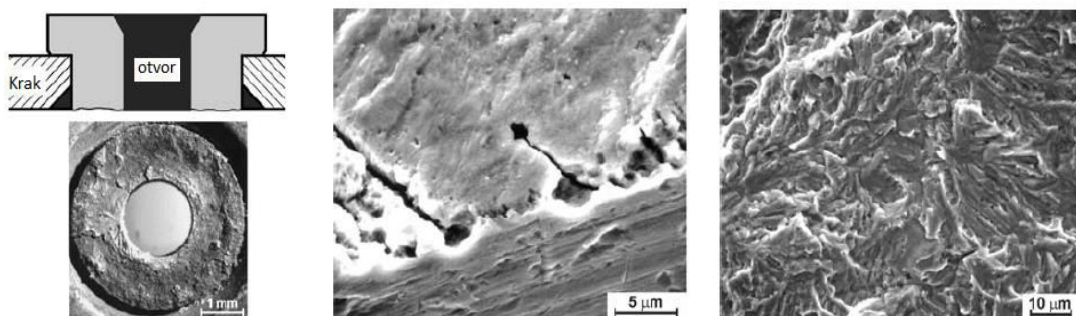
Slikom 17 prikazana je površina prijeloma osovinice, jamičasta korozijska oštećenja i nastale transkristalne napetosne pukotine.

Slika 17: Površina prijeloma osovinice (slika lijevo), jamičasta korozijska oštećenja (slika u sredini), transkristalne napetosne pukotine (slika desno) [35].

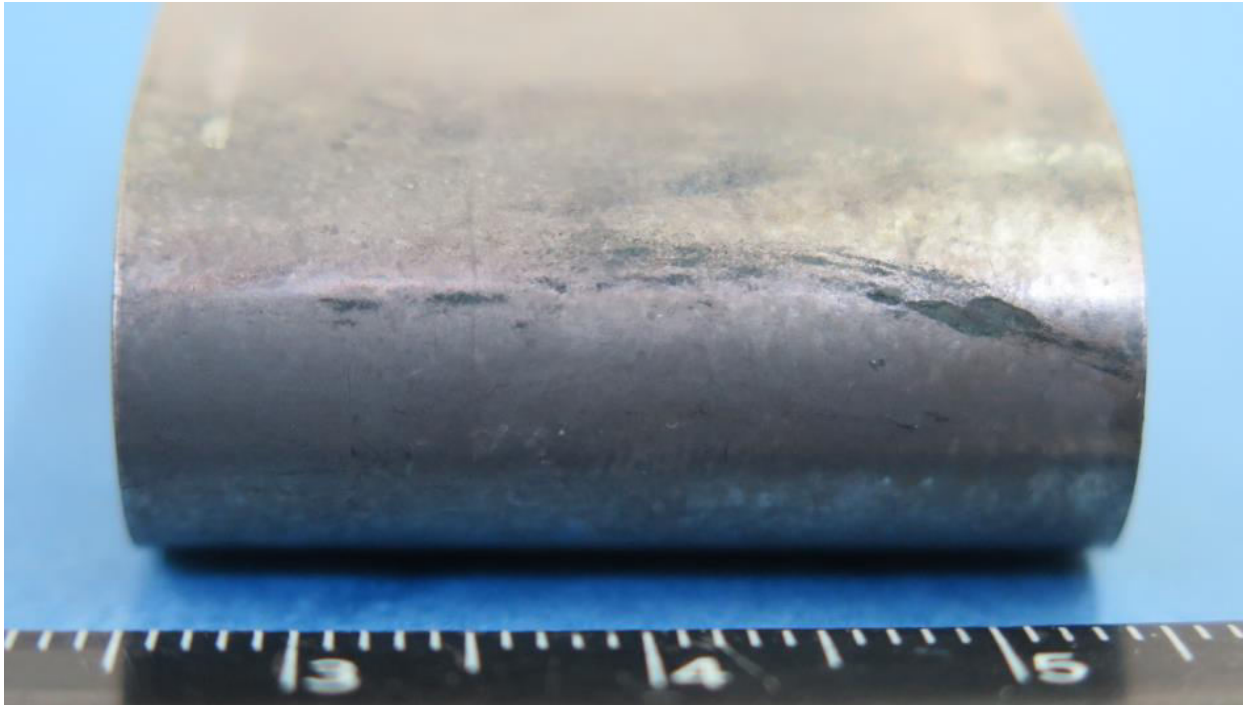
AUSTENITNI NEHRĐAJUĆI ČELIK AISI 304 L**VRSTA NAPREZANJA: ZAOSTALA**

Vizualni pregled: Ne uočavaju se pukotine na ispitnoj površini.

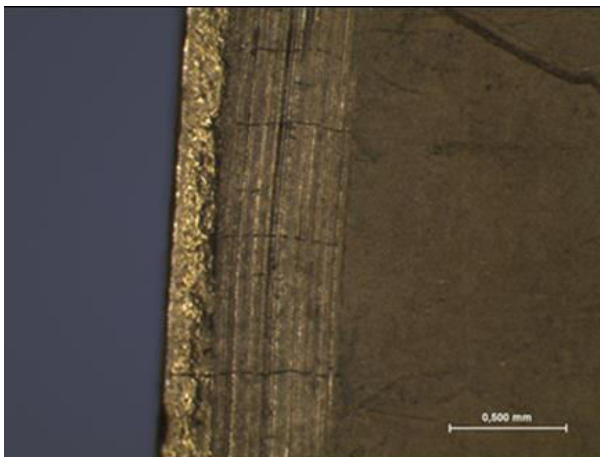
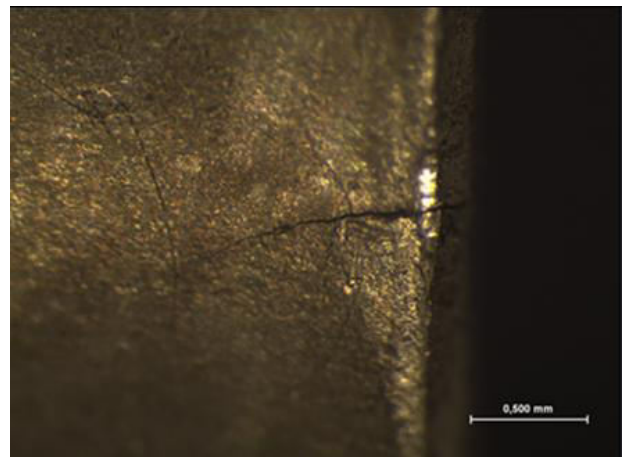
Stereomikroskopska ispitivanja: Vidljivo je iniciranje pukotina uslijed napetosne korozije u rubnim područjima ispitnog uzorka.

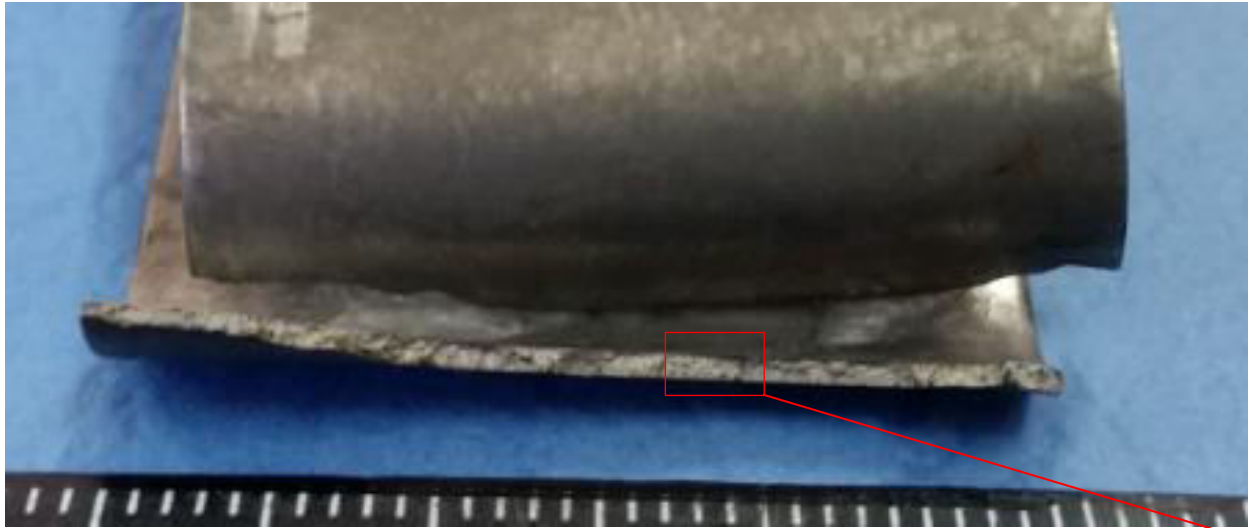
AUSTENITNI NEHRĐAJUĆI ČELIK AISI 304 L**VRSTA NAPREZANJA: ZAOSTALA I NARINUTA**

Vizualni pregled: Intenzivna pojava napetosne korozije - nastala pukotina dovela je do potpunog loma ispitnog uzorka.

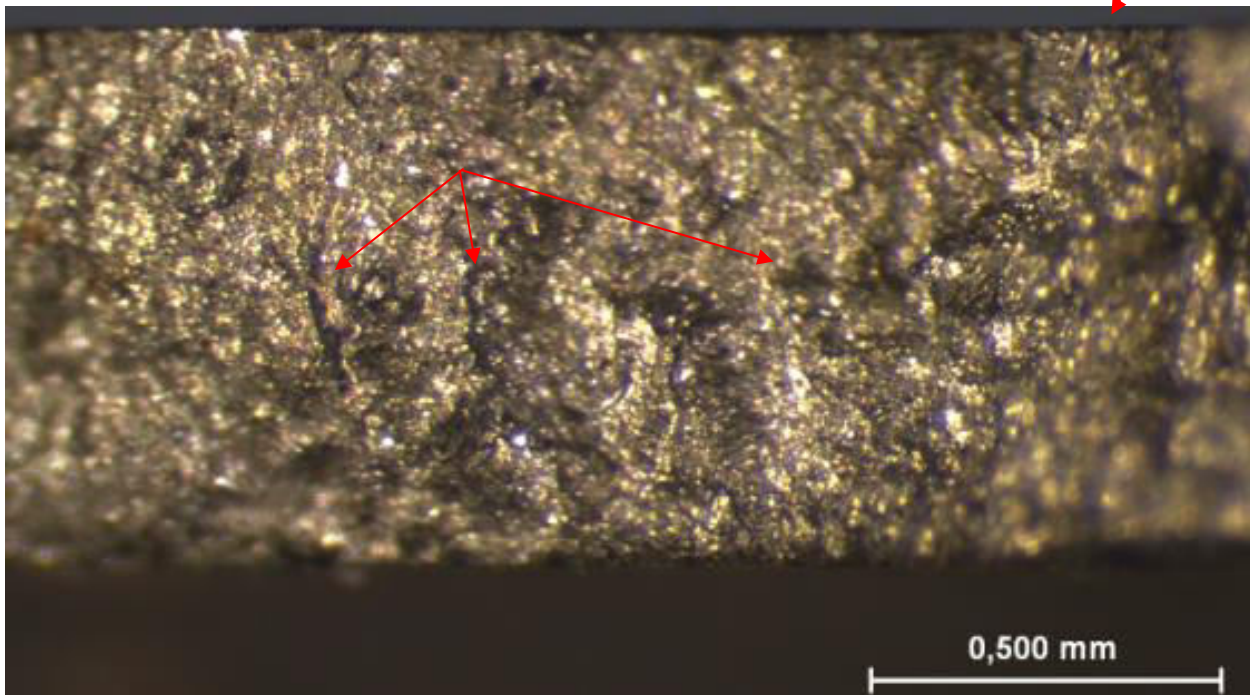
Stereomikroskopska ispitivanja: Prijelomna površina – krhki lom materijala s vidljivim pukotinama nastalim napetosnom korozijom (označeno strelicama).

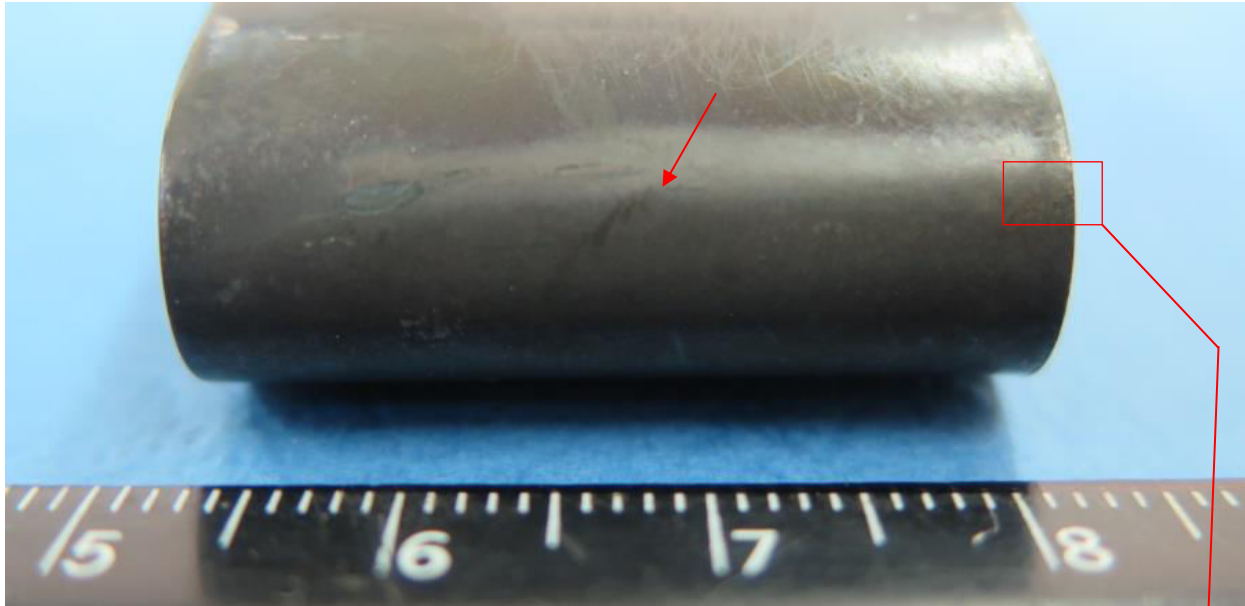
AUSTENITNI NEHRĐAJUĆI ČELIK AISI 316 L**VRSTA NAPREZANJA: ZAOSTALA**

Vizualni pregled: Uočljiva inicijacija napetosne korozije u rubnim područjima te nastanka rupičastih korozijskih oštećenja (označeno strelicom).

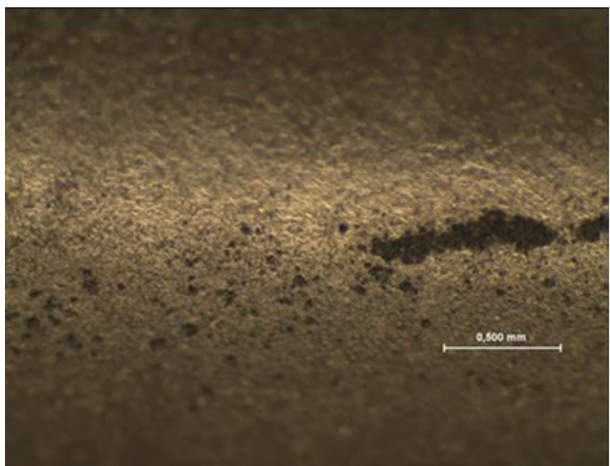
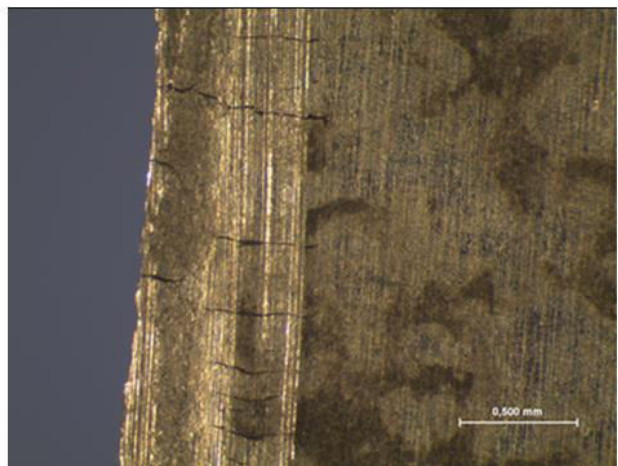
Stereomikroskopska ispitivanja: Pojava rupičaste korozije na čelu uzorka (slika lijevo), niz paralelnih pukotina uzrokovanih napetosnom korozijom u rubnom području (slika desno).

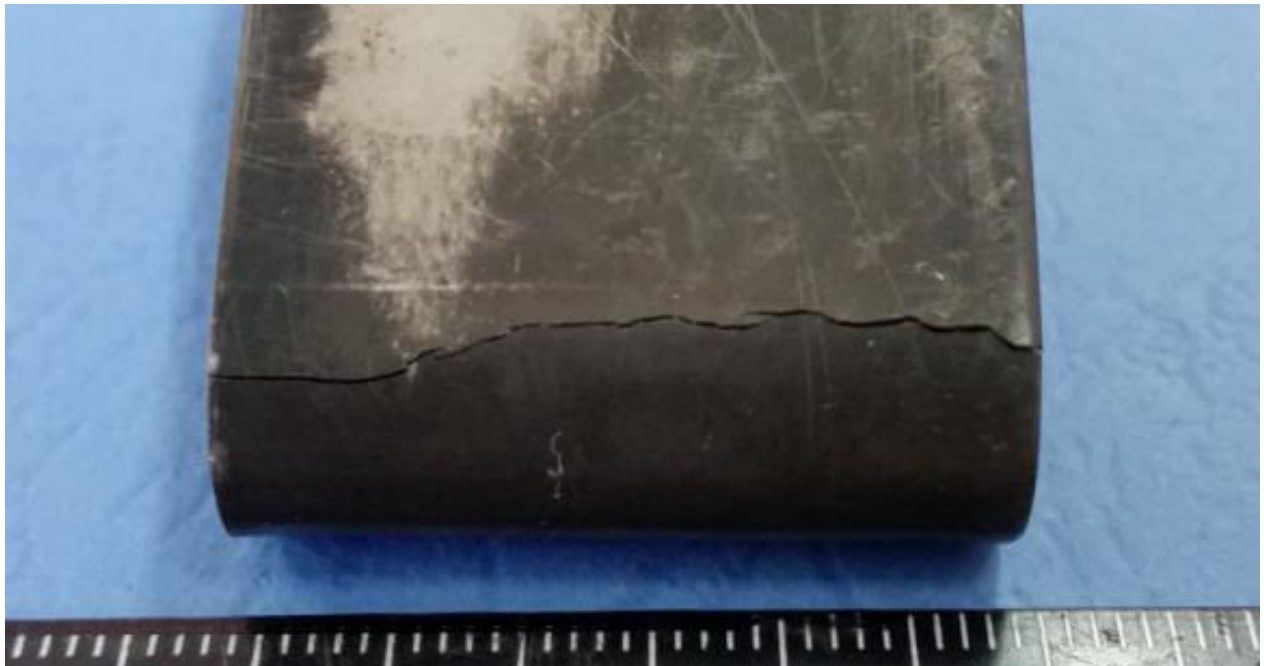
AUSTENITNI NEHRĐAJUĆI ČELIK AISI 316 L**VRSTA NAPREZANJA: ZAOSTALA I NARINUTA**

Vizualni pregled: Intenzivna pojava napetosne korozije. Uočljiva je pukotina duž cijele površine ispitnog uzorka.

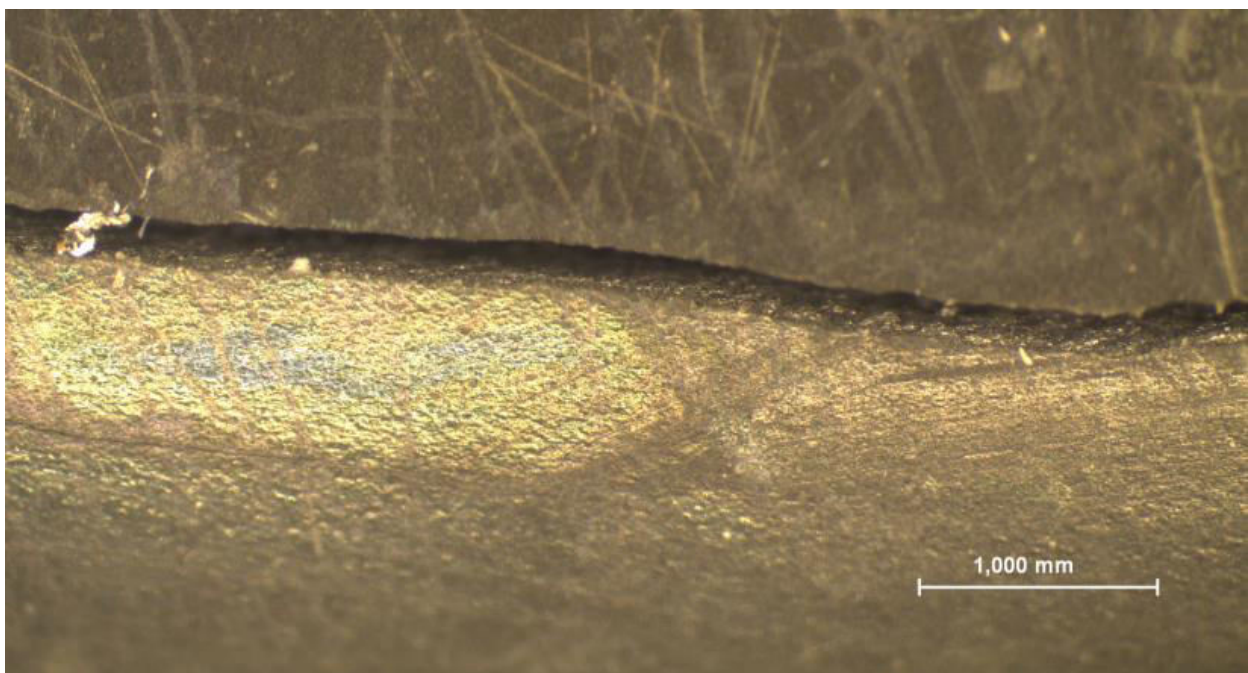
Stereomikroskopska ispitivanja: Linijska propagacija pukotine

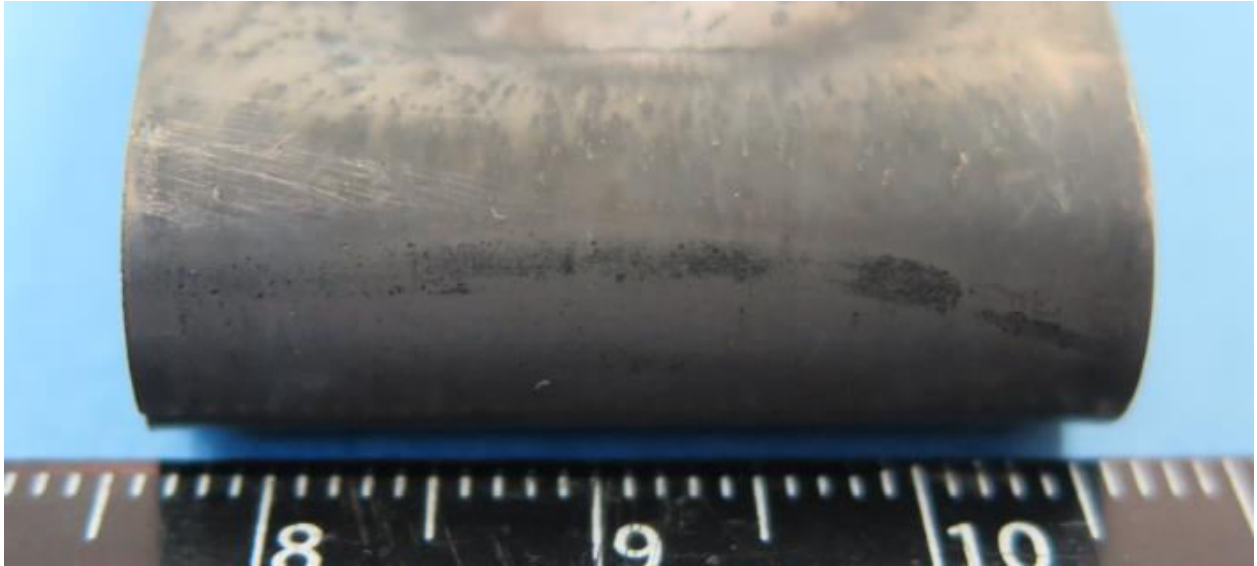
FERITNI NEHRĐAJUĆI ČELIK AISI 430**VRSTA NAPREZANJA: ZAOSTALA**

**Vizualni pregled:** Iniciranje rupičastih korozivskih oštećenja na površini.

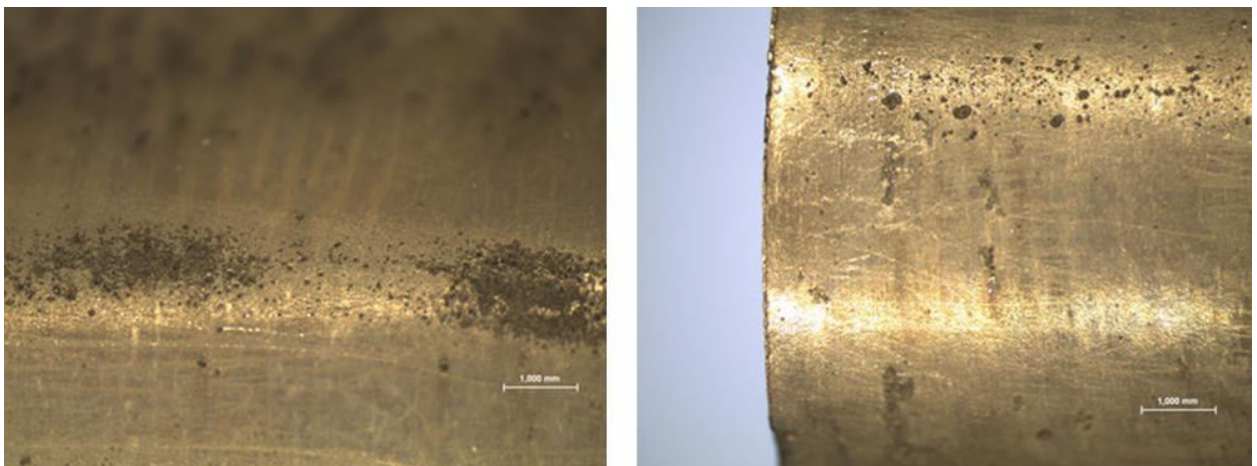
**Stereomikroskopska ispitivanja:** Pojava inicijacije rupičaste korozije – nastale su grupirane nakupine rupica. Ne uočavaju se pukotine izazvane napetosnom korozijom.**Slika 30:** Prikaz rezultata – čelik AISI 430 sa zaostalim napreznjima.

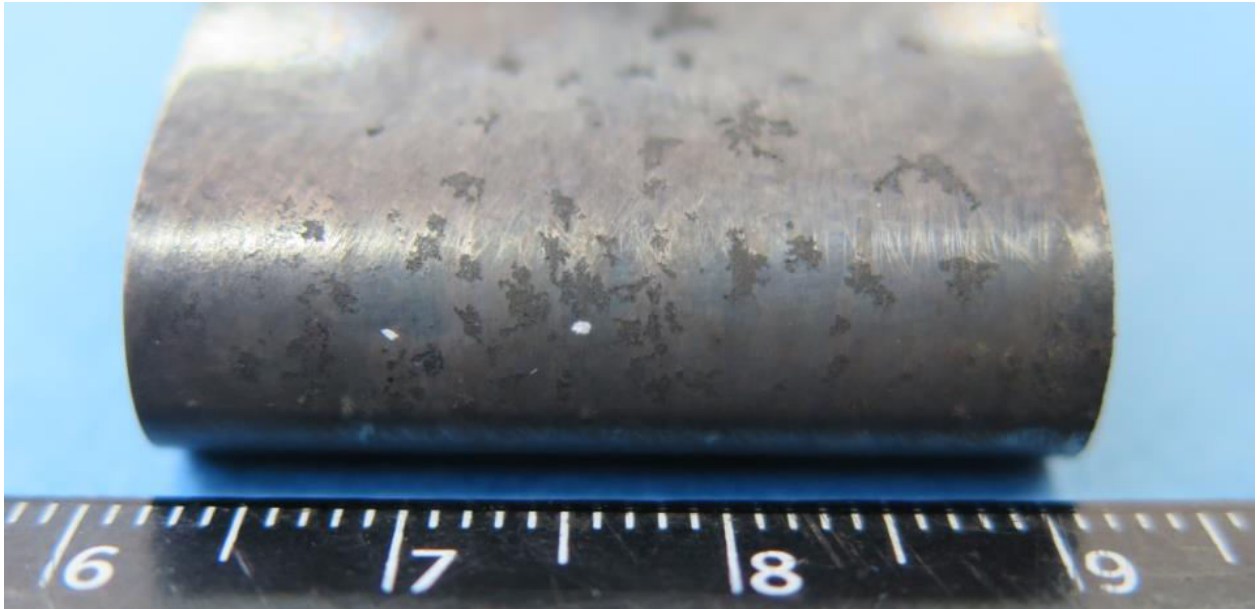
FERITNI NEHRĐAJUĆI ČELIK AISI 430**VRSTA NAPREZANJA: ZAOSTALA I NARINUTA**

Vizualni pregled: Intenzivnija pojava rupičastih korozijskih oštećenja u odnosu na uzorak istog materijala bez narinutih napreznja. Napetosna korozija se ne uočava.

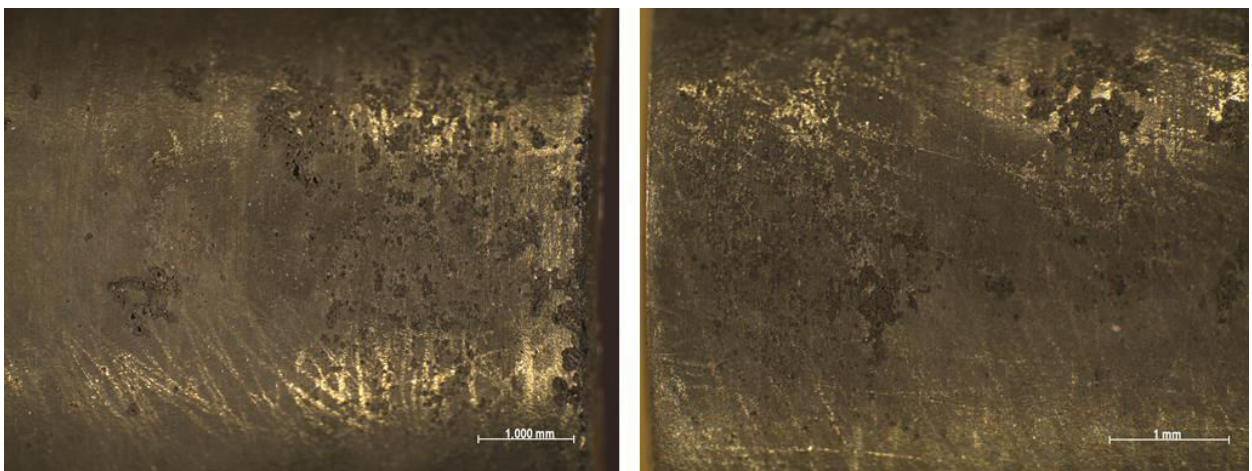
Slika 31: Prikaz rezultata – čelik AISI 430 sa zaostalim i narinutim napreznjima.

Stereomikroskopska ispitivanja: Pukotine izazvane napetosnom korozijom nisu vidljive. Uočavaju se rupičasta korozijska oštećenja.

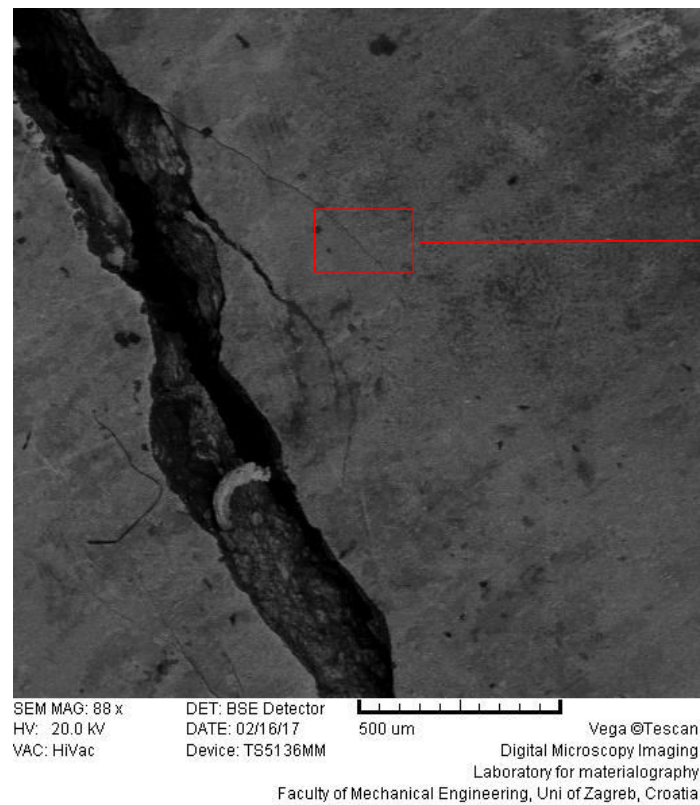
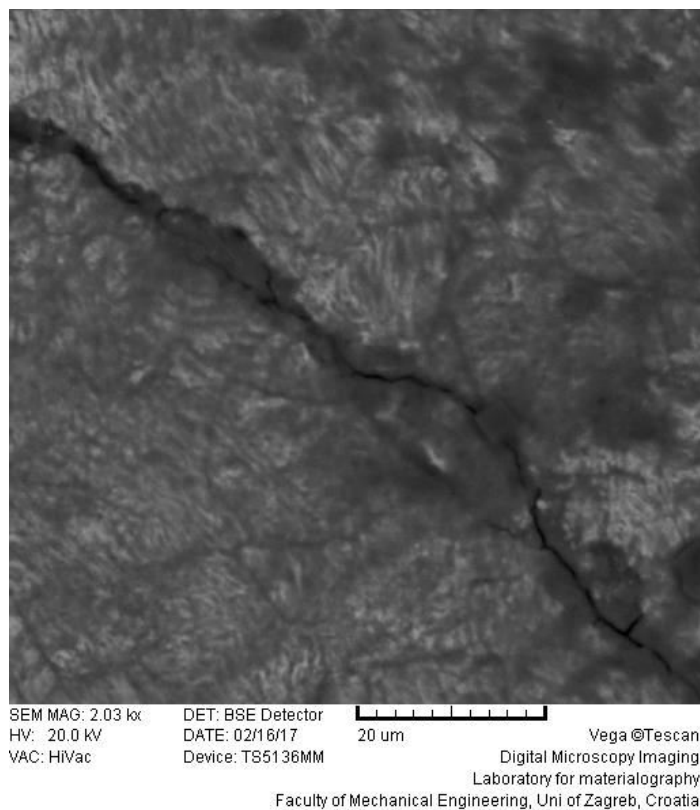
Slika 33: SEM snimke uzorka od nehrđajućeg čelika (AISI 316 L). Uočljivo je širenje pukotina.

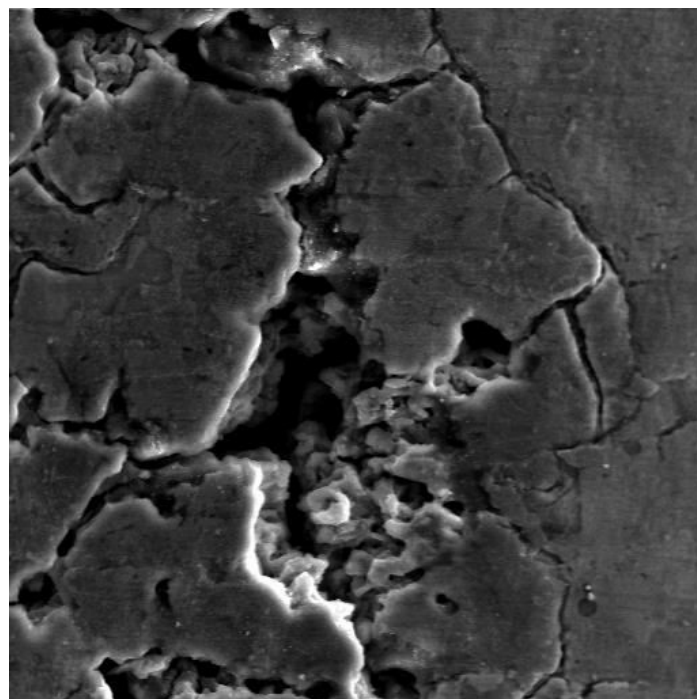
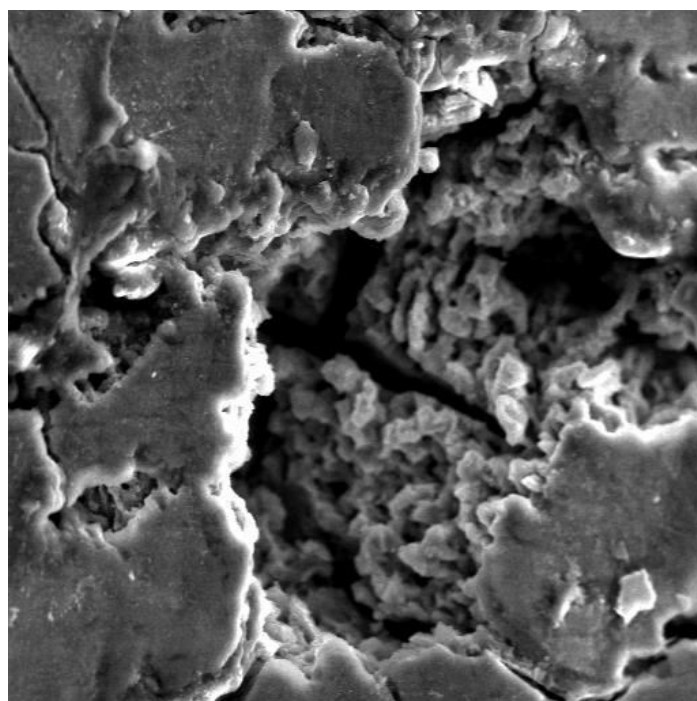
Slika 34: SEM snimke površine uzorka feritnog nehrđajućeg čelika (AISI 430) s vidljivim rupičastim korozijskim oštećenjem.

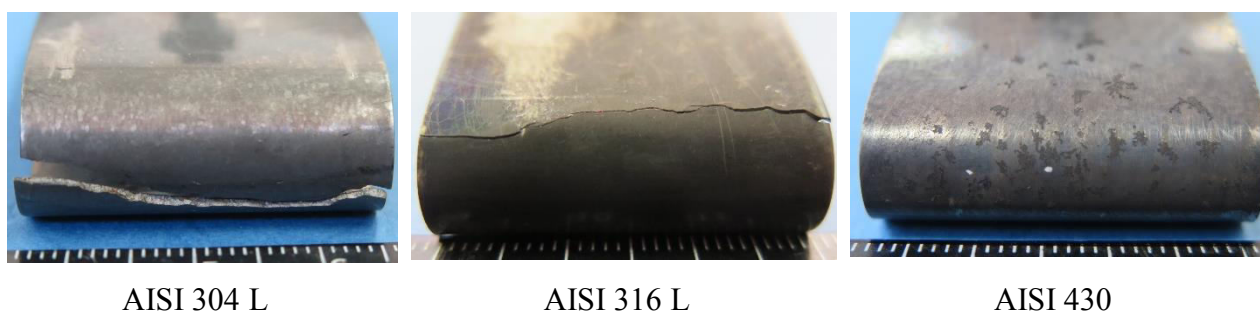
Slikom 35 dodatno je komparativno prikazana utvrđena sklonost austenitnih nehrđajućih čelika na pojavu napetosne korozije te otpornost feritnog čelika na taj mehanizam korozijskog oštećivanja.

Slika 35: Komparativni prikaz ispitnih uzoraka s narinutim naprezanjima nakon provedenog korozijskog ispitivanja.
