Trošenje koljenastog vratila motora s unutarnjim izgaranjem

Master's thesis / Diplomski rad

2019

Naslov rada na engleskom jeziku: **Wear of internal combustion engine crankshaft**

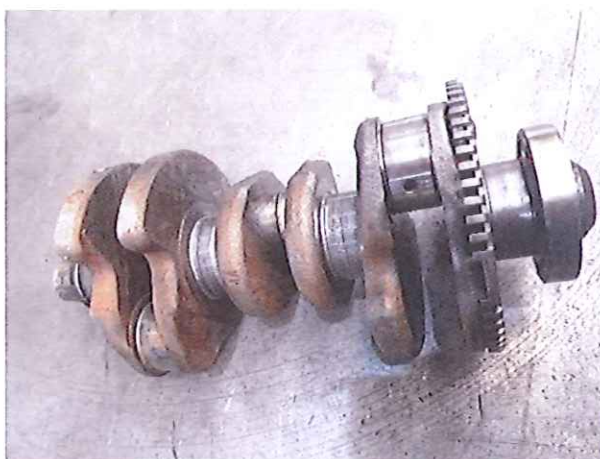
Kao primjer na slici 15. prikazano je koljenasto vratilo s trocilindarskog motora iz automobila Volkswagen Polo 1.4 TDI iz 2007.godine, snage 70KS.

Slika 15. Koljenasto vratilo trocilindarskog motora VAG grupacije, 1.4 TDI

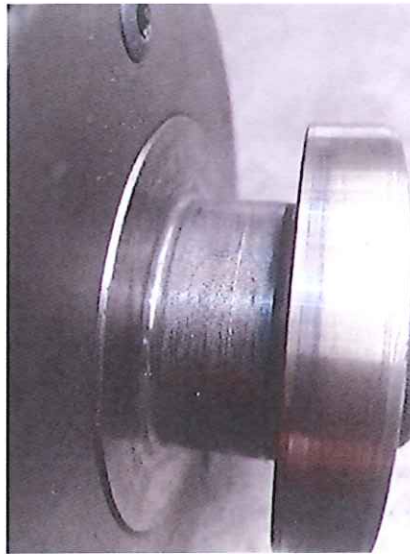
Na koljenastom vratilu iz boljeg pogleda na slici 16. vidi se kako su temeljni klizni ležajevi potrošeni uslijed nedovoljnog podmazivanja. Uzrok je, nepravilno održavanje automobila što dovodi do ovakvih posljedica.

Slika 16. Istrošenost uležištenja

Zbog dotrajalog turbopunjača, automobil je počeo gubit ulje koje je izgaralo preko ispušne grane. Nekontroliranošću nivoa ulja, s vremenom nivo ulja u koritu je bio ispod dopuštene granice, pumpa za ulje nije imala od kuda vući ulje da podmazuje unutrašnje dijelove motora, i došlo je do izrazitog trenja između temeljnog uležištenja na vratilu gdje se nalaze klizni ležajevi, što se vidi na slikama 16 i 17.

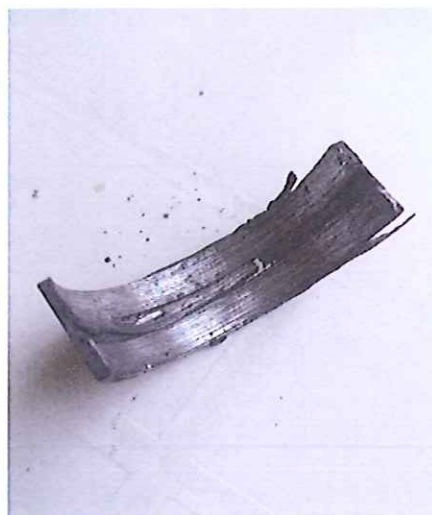
Slika 17. Istrošenost kliznog ležaja 1.4 TDI motora

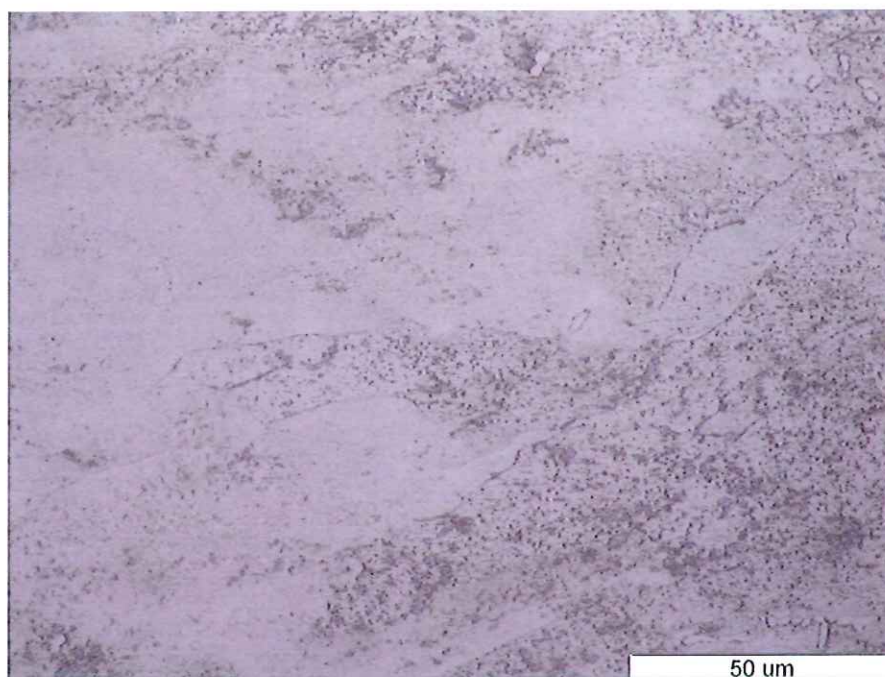
Na slikama su vidljivi sitni percipitati intermetalnog spoja aluminijske i magnezije te kristal mješanac aluminijske.

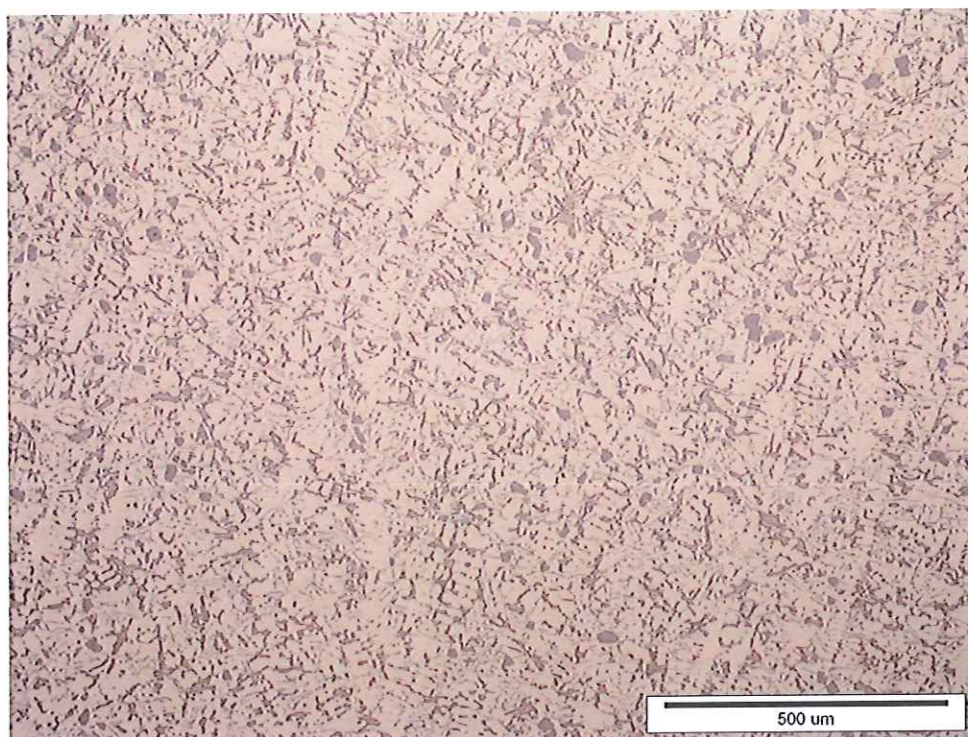
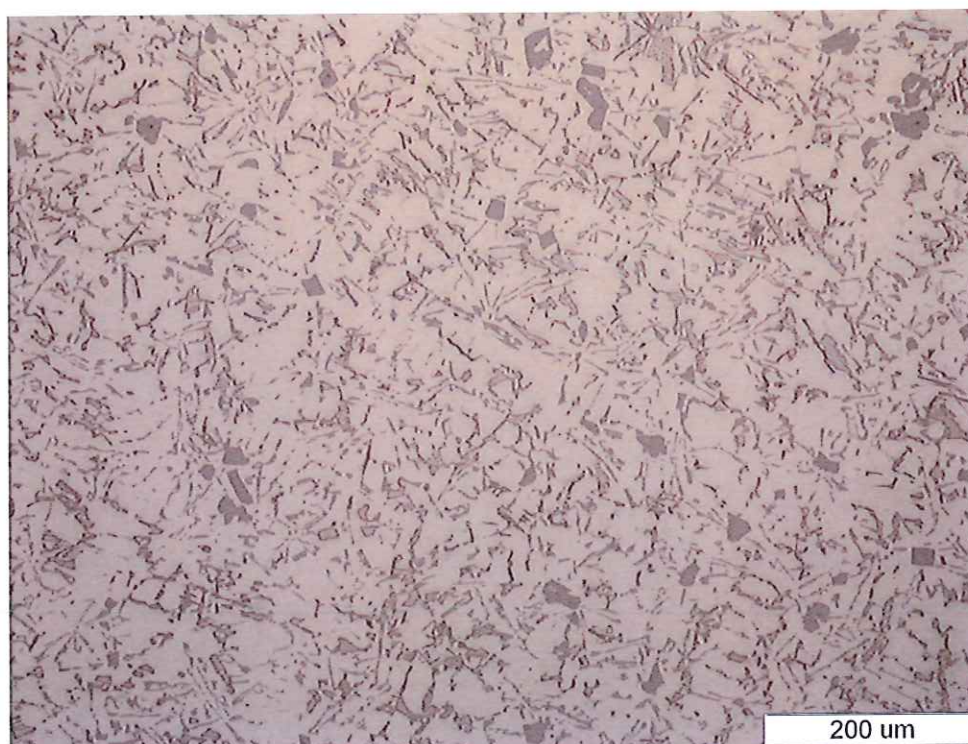
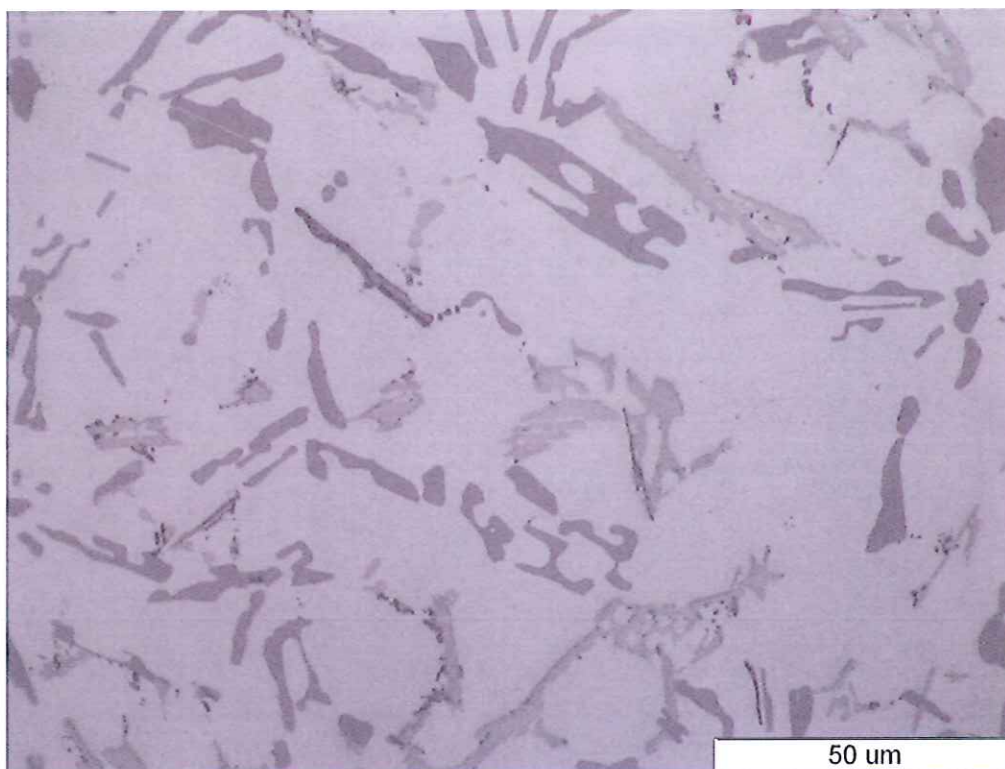
Pri manjim povećanjima (slika 39 i 40) vidljivo je da se radi o lijevanoj mikrostrukturi. Na slikama 41 i 42 mogu se uočiti svijetle površine kristala mješanca aluminijske i tamne površi ne intermetalnih spojeva. Zbog kemijskog sastava legure, pretpostavka je da se radi o intermetalnim spojevima aluminijske i bakra, odnosno, aluminijske i nikla.
