# Trošenje koljenastog vratila motora s unutarnjim izgaranjem

# DIPLOMSKI RAD

**Daniel Ljubić**

Naslov rada na engleskom jeziku: **Wear of internal combustion engine crankshaft**

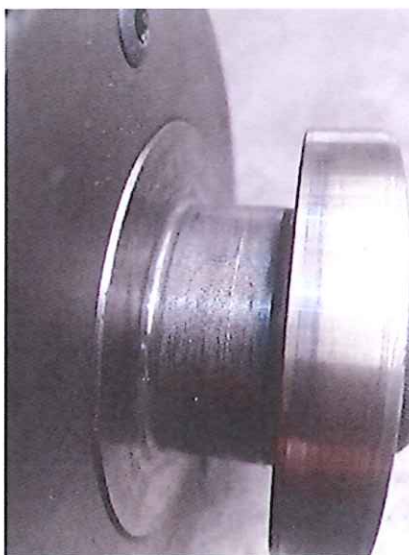
**Slika 16. Istrošenost uležištenja**

Na koljenastom vratilu iz boljeg pogleda na slici 16. vidi se kako su temeljni klizni ležajevi potrošeni uslijed nedovoljnog podmazivanja. Uzrok je, nepravilno održavanje automobila što dovodi do ovakvih posljedica.

Zbog dotrajalog turbopunjača, automobil je počeo gubit ulje koje je izgaralo preko ispušne grane. Nekontroliranošću nivoa ulja, s vremenom nivo ulja u koritu je bio ispod dopuštene granice, pumpa za ulje nije imala od kuda vući ulje da podmazuje unutrašnje dijelove motora, i došlo je do izrazitog trenja između temeljnog uležištenja na vratilu gdje se nalaze klizni ležajevi, što se vidi na slikama 16 i 17.

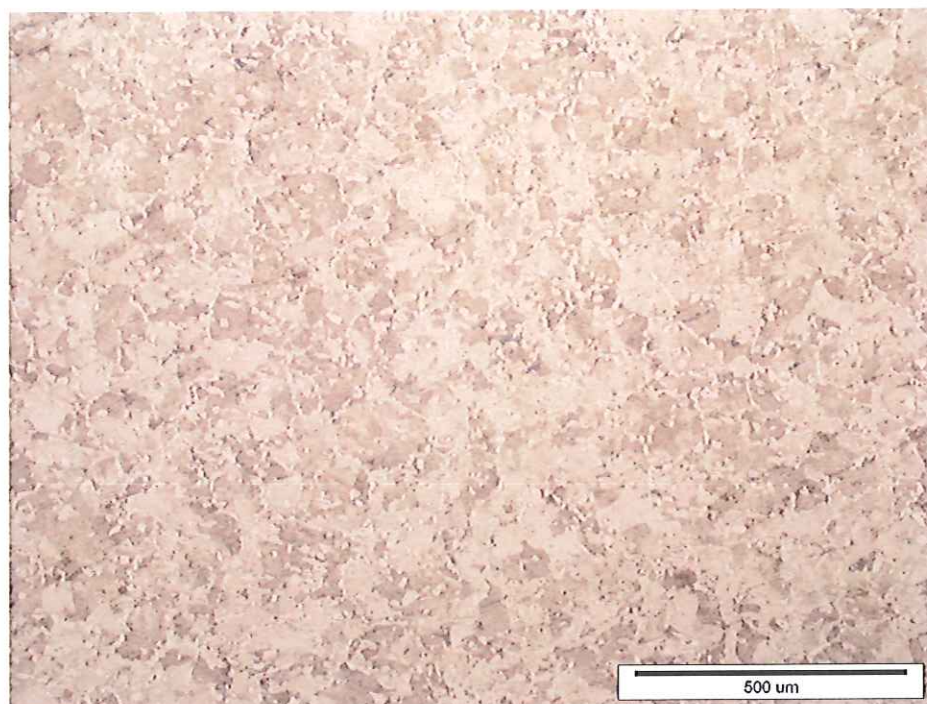
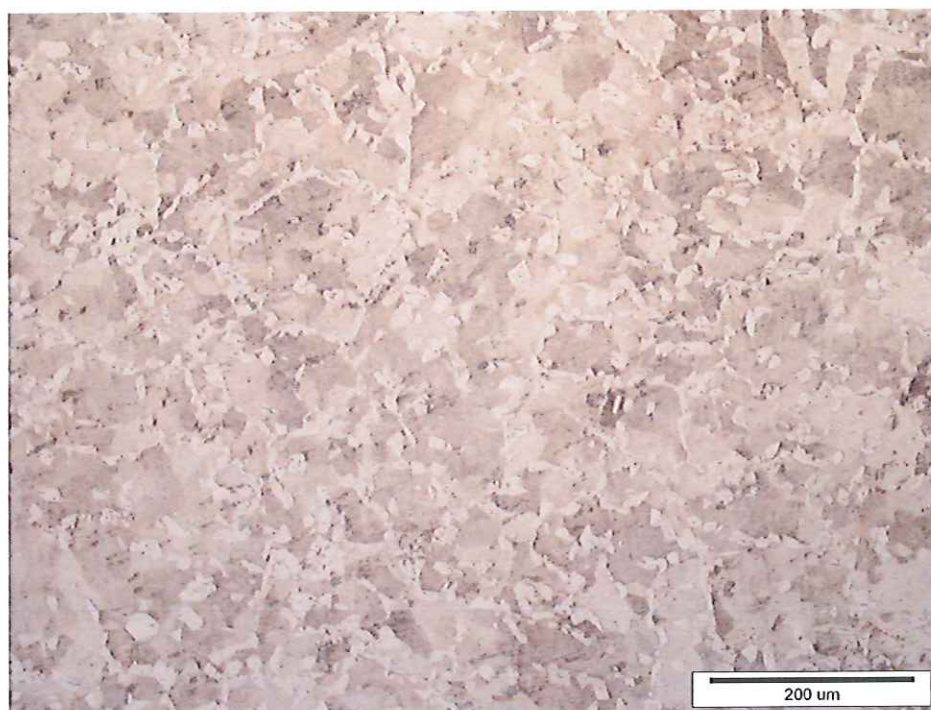
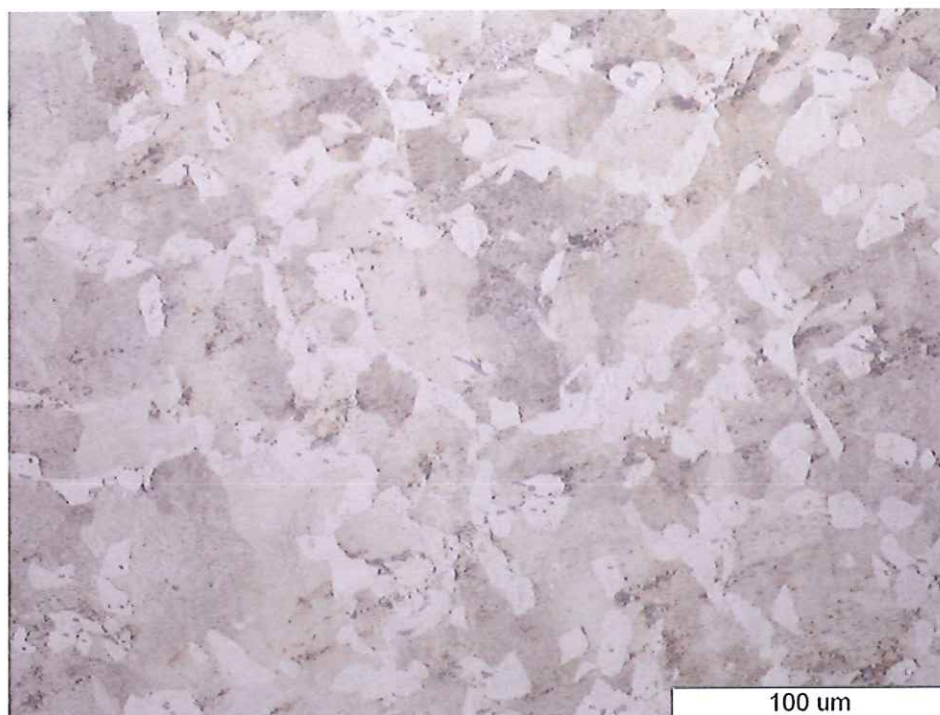
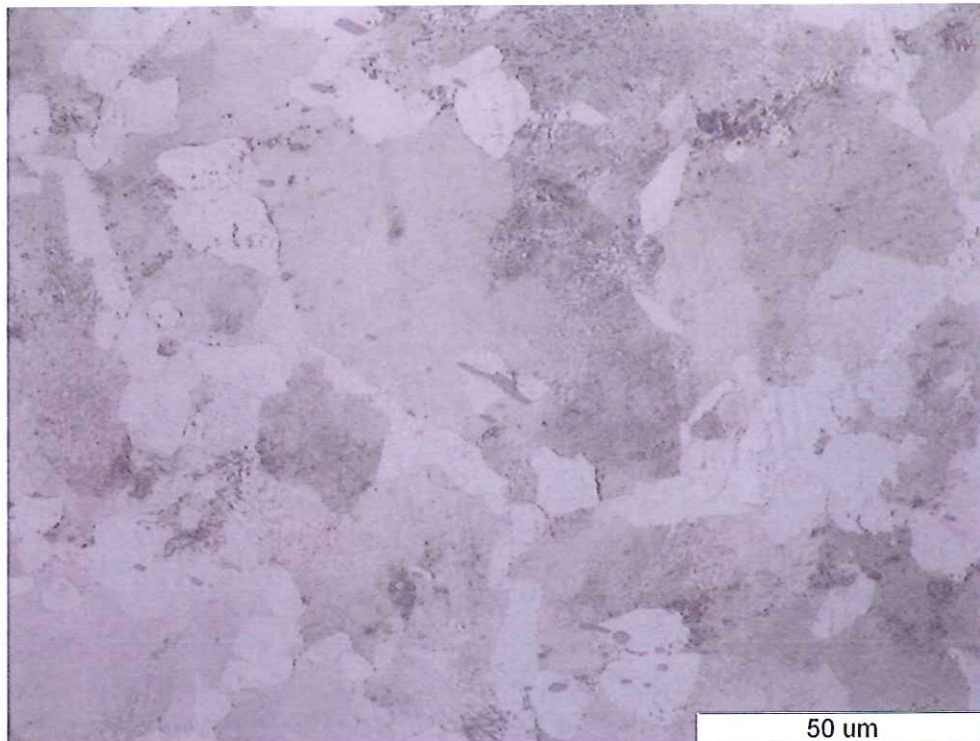
Slika 21. Mikrostruktura dosjednog ležaja koljenastog vratila na svjetlosnom mikroskopu pod povećanjem 100x

Slika 22. Mikrostruktura dosjednog ležaja koljenastog vratila na svjetlosnom mikroskopu pod povećanjem 200x

**Slika 23. Mikrostruktura dosjednog ležaja koljenastog vratila na svjetlosnom mikroskopu pod povećanjem 500x**

**Slika 24. Mikrostruktura dosjednog ležaja koljenastog vratila na svjetlosnom mikroskopu pod povećanjem 1000x**

Na slikama 21, 22, 23 i 24 jasno je vidljiva perlitno-feritna mikrostruktura uz veliki udio perlita.

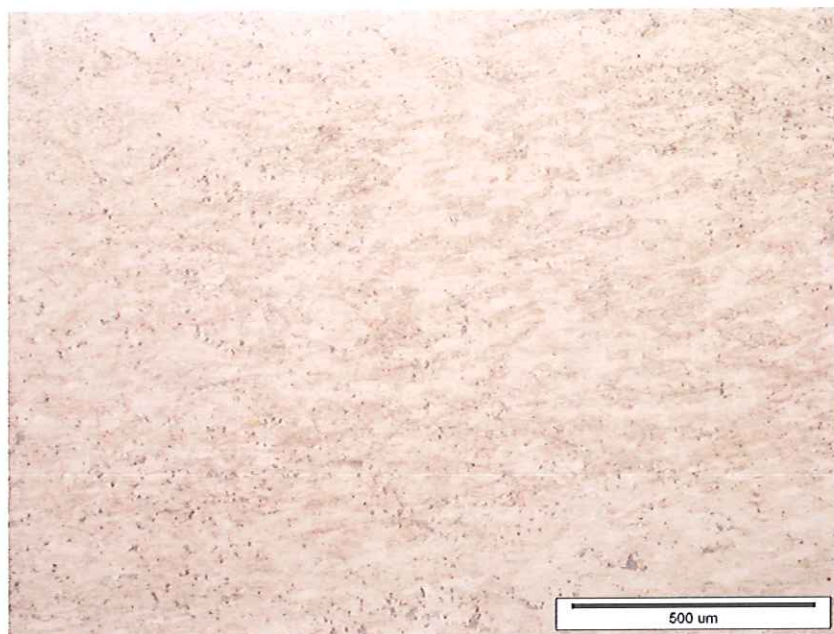
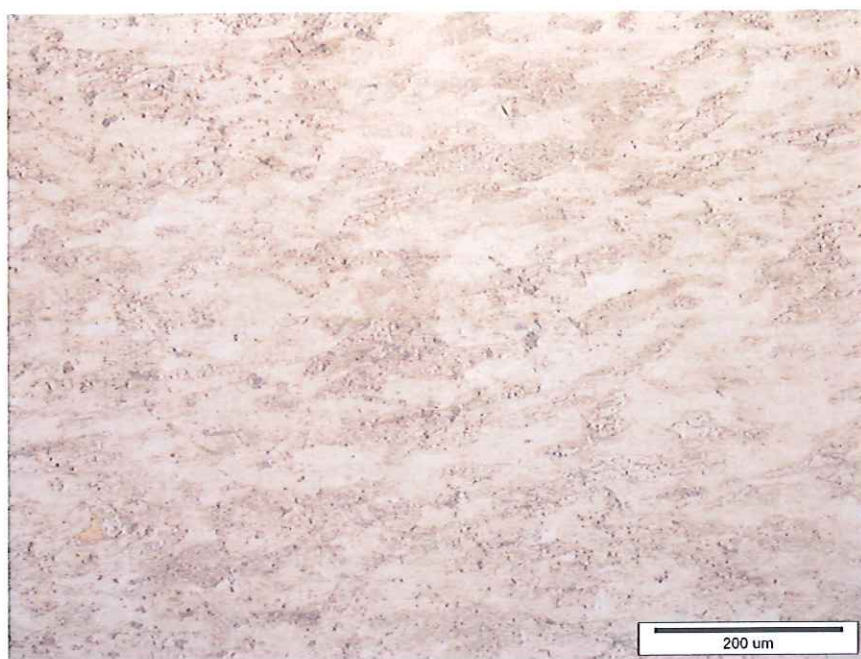
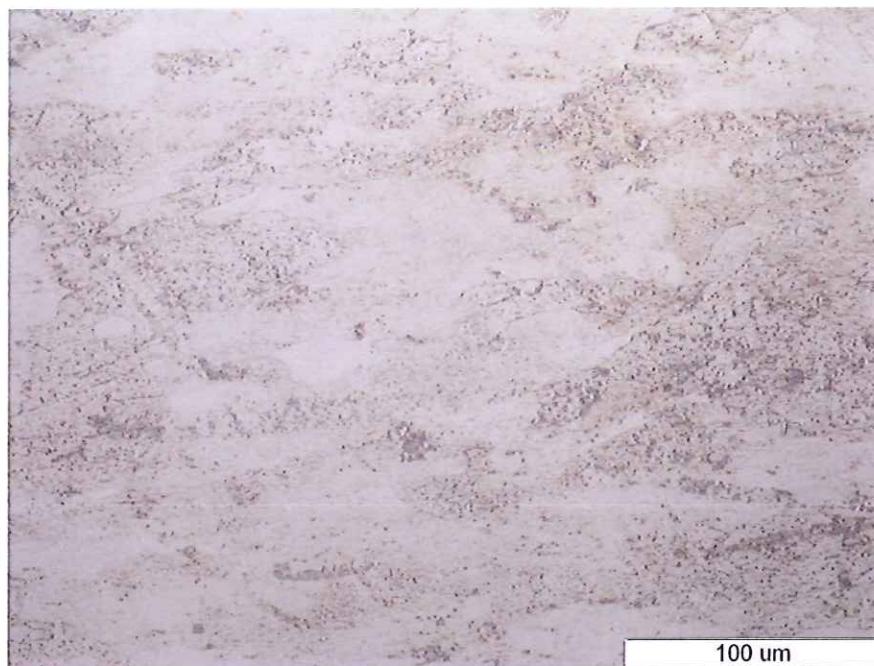
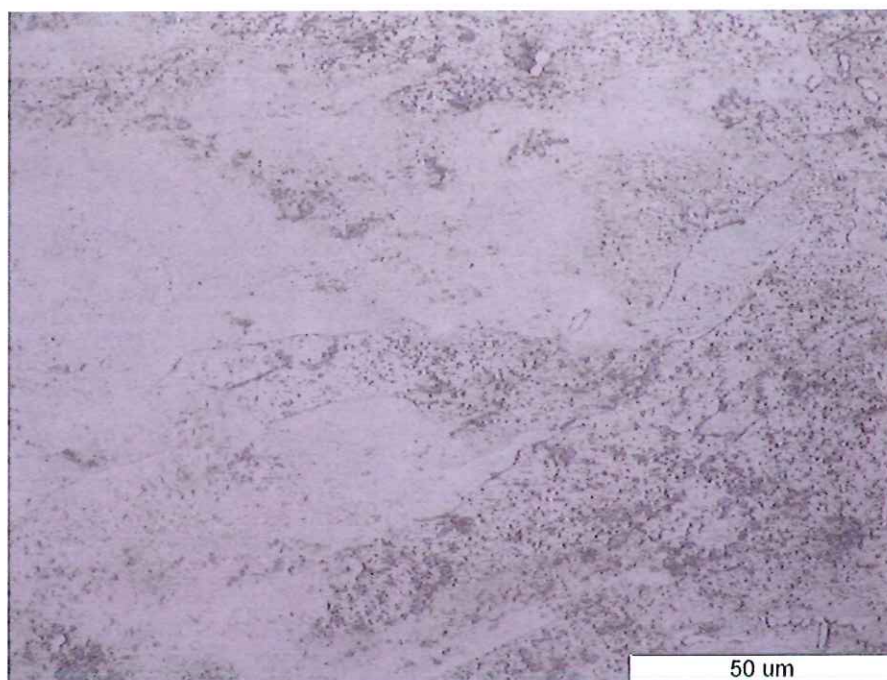
Slika 31. Mikrostruktura letećeg ležaja na svjetlosnom mikroskopu pod povećanjem 100x

Slika 32. Mikrostruktura letećeg ležaja na svjetlosnom mikroskopu pod povećanjem 200x

Slika 33. Mikrostruktura letećeg ležaja na svjetlosnom mikroskopu pod povećanjem 500x

Slika 34. Mikrostruktura letećeg ležaja na svjetlosnom mikroskopu pod povećanjem 1000x

Na slikama su vidljivi sitni percipitati intermetalnog spoja aluminijske i magnezije te kristal mješavine aluminijske.

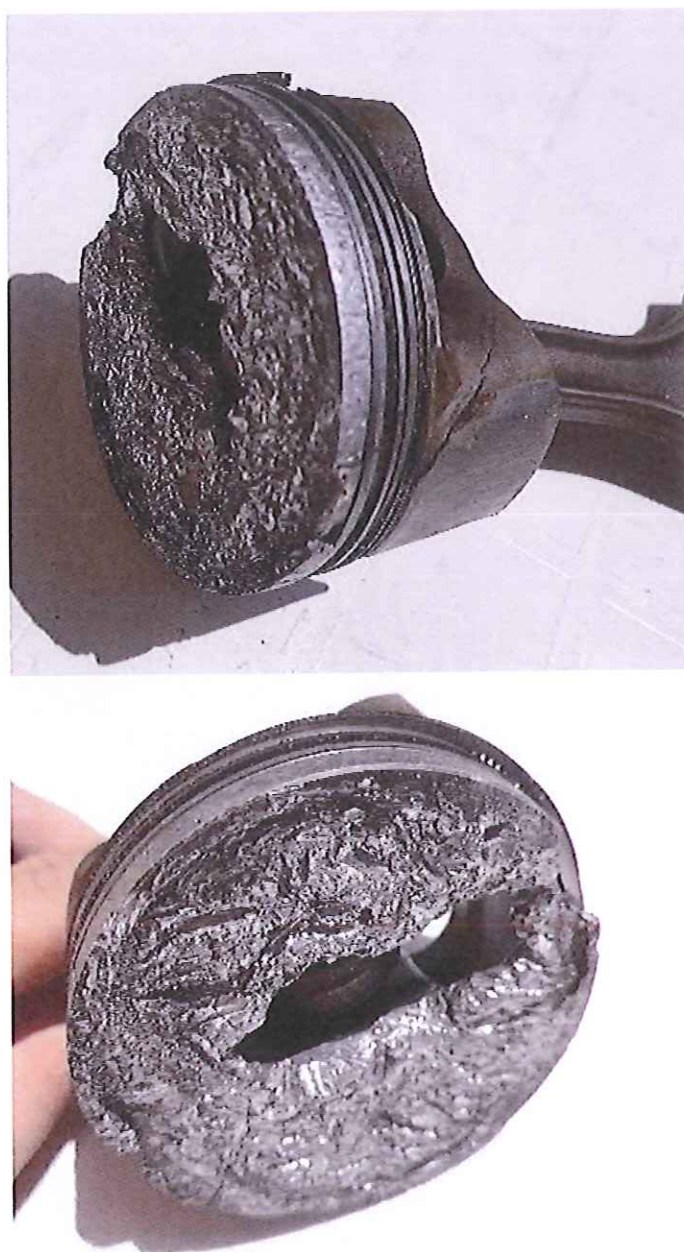
Slika 36. Rastaljeni klip s Audi A6 4.2 TDI V8 motora

Kada govorimo o oštećenju ili puknuća klipova, za primjer je prikazan na slici 36. klip s Audi A6 4.2 TDI V8 motora. Na slici se vidi kako je glava klipa potpuno rastaljena, a plašt klipa napuknut. Ovakva oštećenja nastaju većinom kod diesel motora s direktnim ubrizgavanjem.

Uzrok oštećenja klipa je bio zrak. Odnosno, prilikom zamjene usisne grane gdje struji zrak preko turbopunjača, nova usisna grana koja se stavljala na motor nije detaljno prekontrolirana. U usisnoj grani nalazili su se ostaci metala iz prijašnjeg automobila, zato što je usisna grana bila rabljena. Neopreznošću mehaničara, prilikom paljenja automobil je na trenutke počeo davati znakove nepravilnog rada motora, odnosno lupkanja u području motora.

Popravak ovakvog oštećenja je izrazito skup. Na slici 36. je prikazan samo jedan od klipova tog motora.

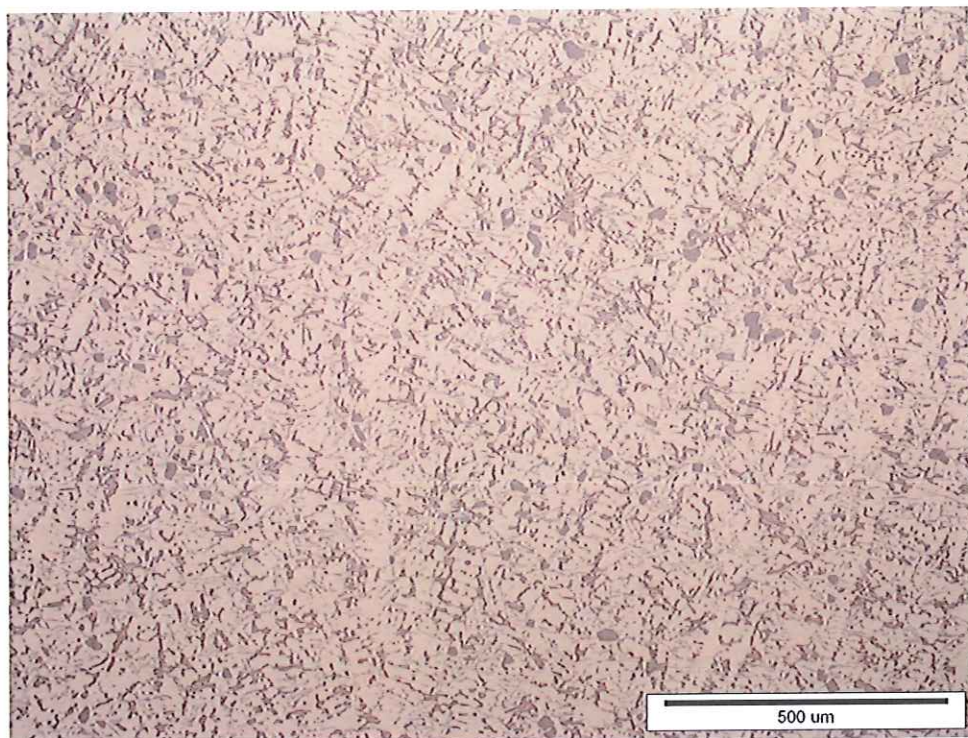
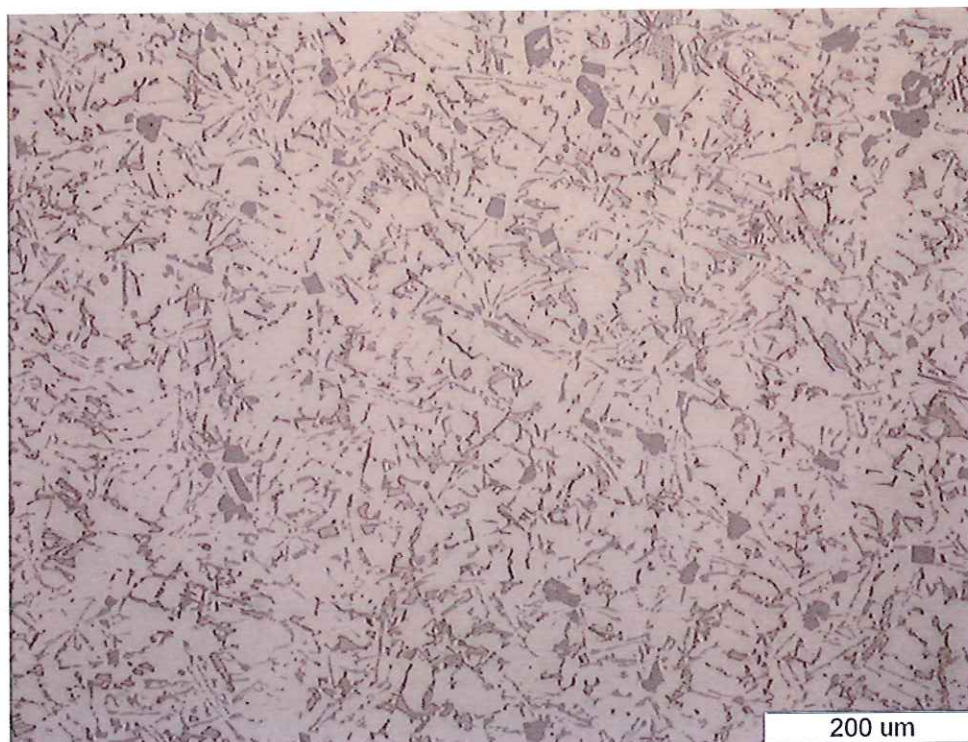
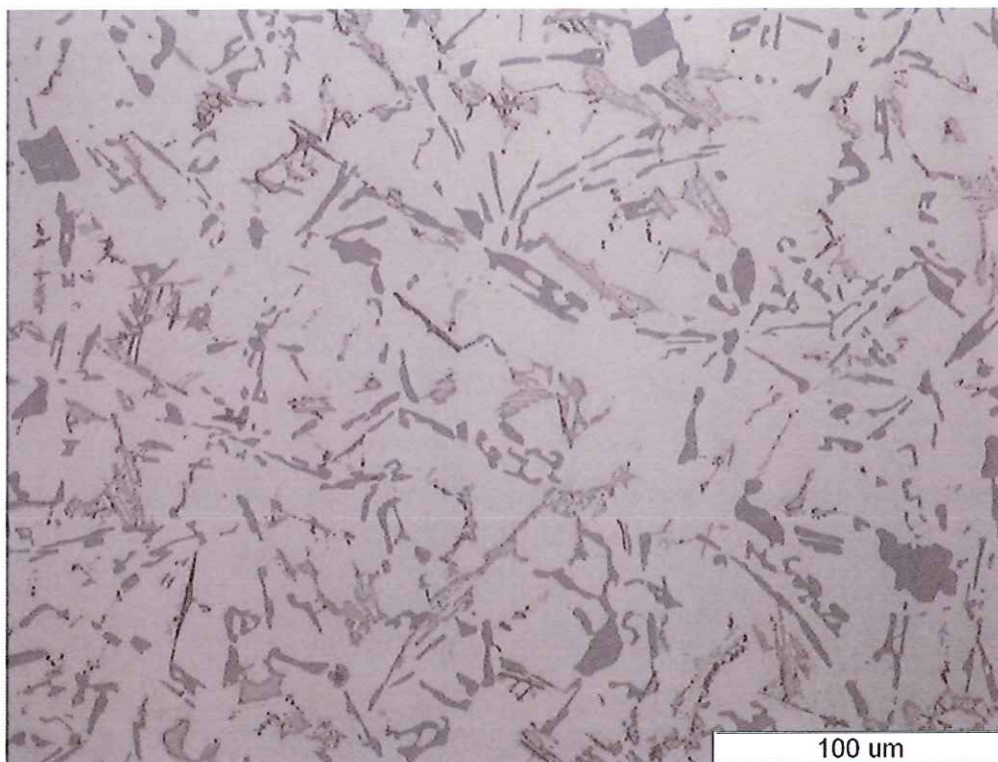
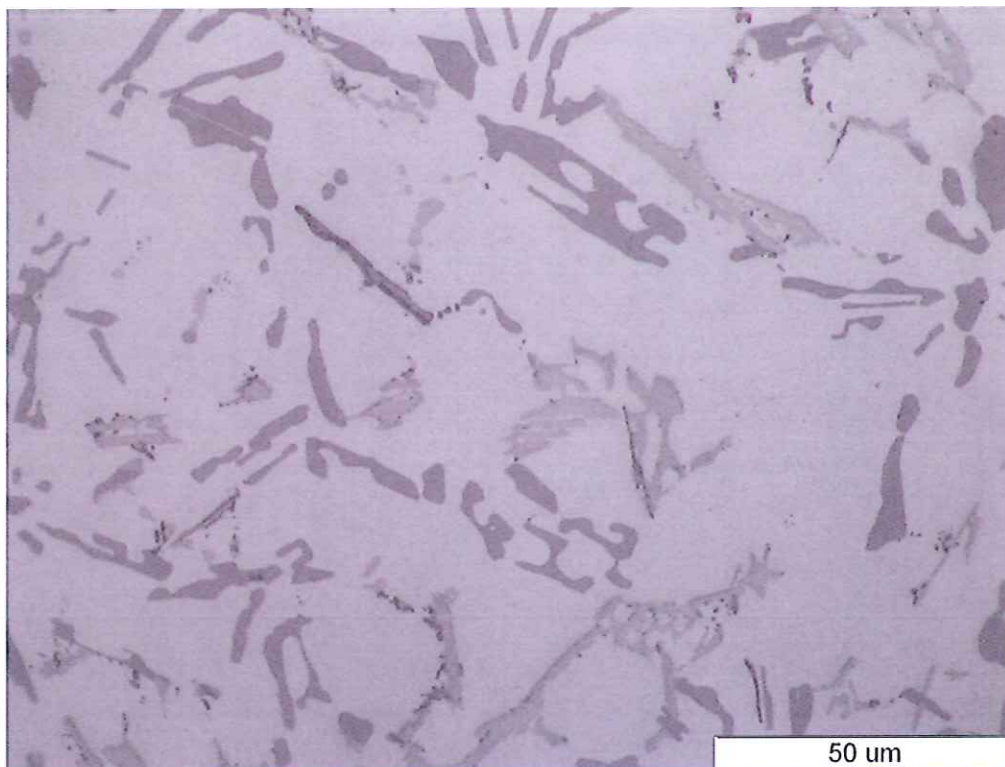
Slika 39. Mikrostruktura klipa na svjetlosnom mikroskopu pod povećanjem 100x

Slika 40. Mikrostruktura klipa na svjetlosnom mikroskopu pod povećanjem 200x

Slika 41. Mikrostruktura klipa na svjetlosnom mikroskopu pod povećanjem 500x

Slika 42. Mikrostruktura klipa na svjetlosnom mikroskopu pod povećanjem 1000x

Pri manjim povećanjima (slika 39 i 40) vidljivo je da se radi o lijevanoj mikrostrukturi. Na slikama 41 i 42 mogu se uočiti svijetle površine kristala mješanca aluminijske i tamne površi ne intermetalnih spojeva. Zbog kemijskog sastava legure, pretpostavka je da se radi o intermetalnim spojevima aluminijske i bakra, odnosno, aluminijske i nikla.
