# Napetosna korozija Cr-Ni čelika u području zavarenih spojeva

**Master's thesis / Diplomski rad**

*Degree Grantor / Ustanova koja je dodijelila akademski / stručni stupanj:* **University of Zagreb, Faculty of Mechanical Engineering and Naval Architecture / Sveučilište u Zagrebu, Fakultet strojarstva i brodogradnje**

Marko Horvat

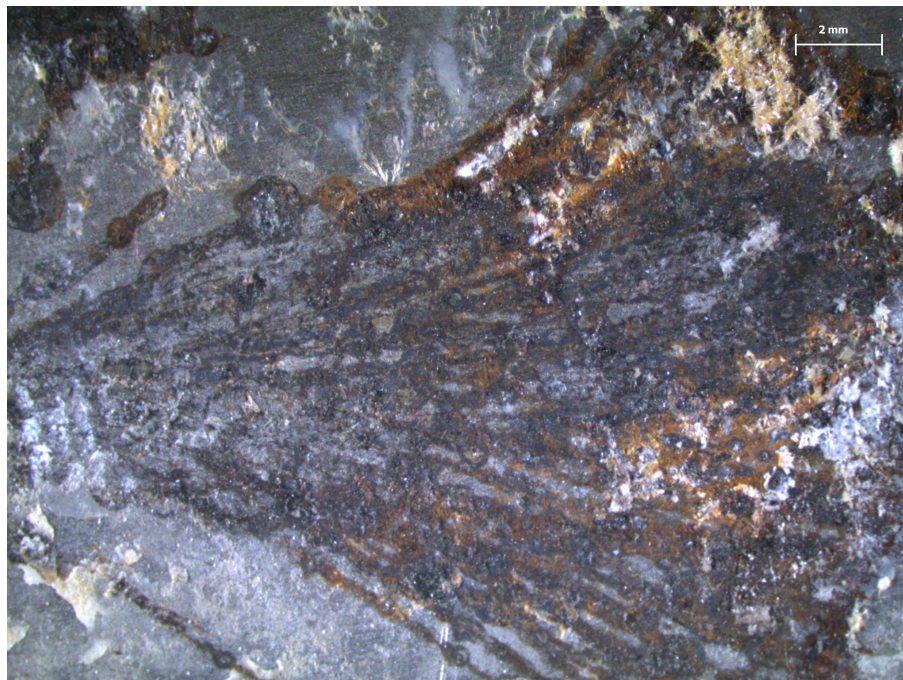
Na tako pripremljenim ispitnim uzorcima provedena su stereomikroskopska ispitivanja te su utvrđene brojne vrlo razgranate pukotine po cijeloj površini uzoraka prekrivene s korozivskim produktima. Slikom 61 i 62 prikazani su karakteristični detalji snimljeni na uzorcima 1 i 3.

**Slika 61: Izgled površine uzorka prije čišćenja - razgranate pukotine izazvane napetosnom korozijom – Uzorak 1, AISI 304, stereomikroskop Leica MZ6**

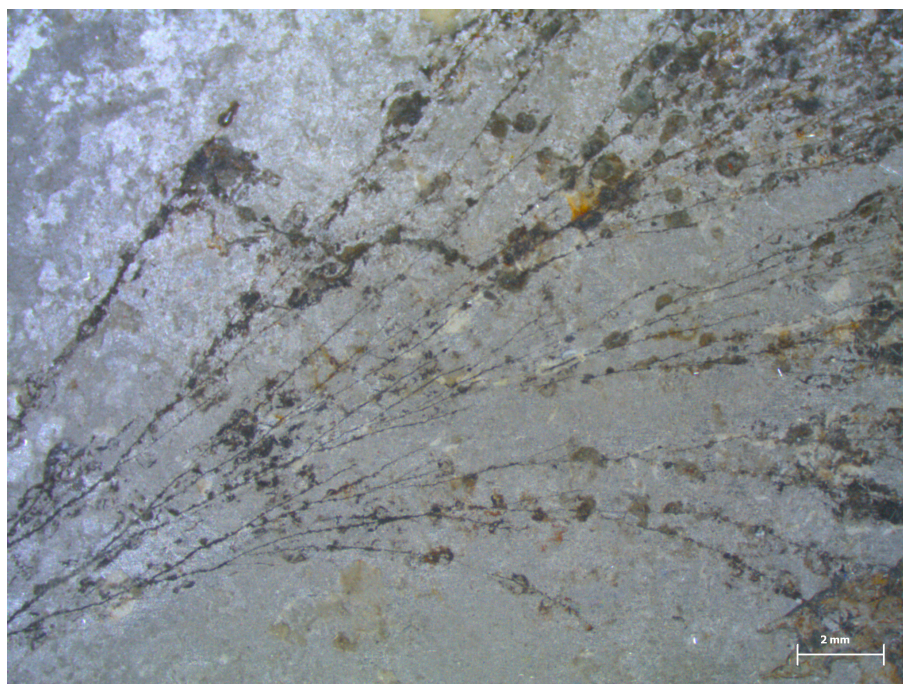
**Slika 62: Izgled površine uzorka prije čišćenja - razgranate pukotine izazvane napetosnom korozijom – Uzorak 3, AISI 304, stereomikroskop Leica MZ6**

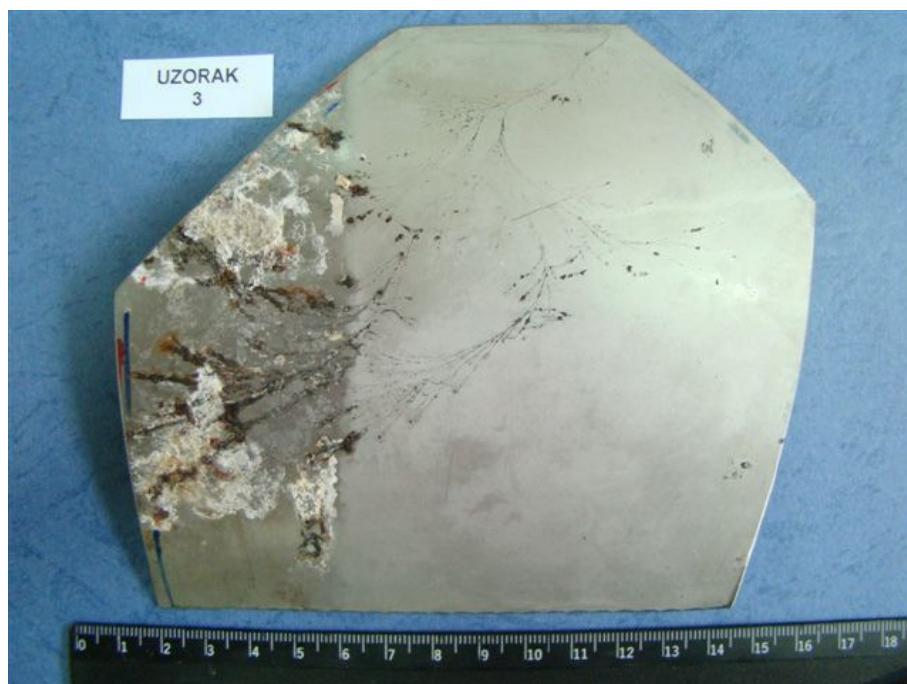
**Slika 64: Izgled površine uzorka poslije čišćenja (uklanjanja produkata korozije) – Uzorak 3**

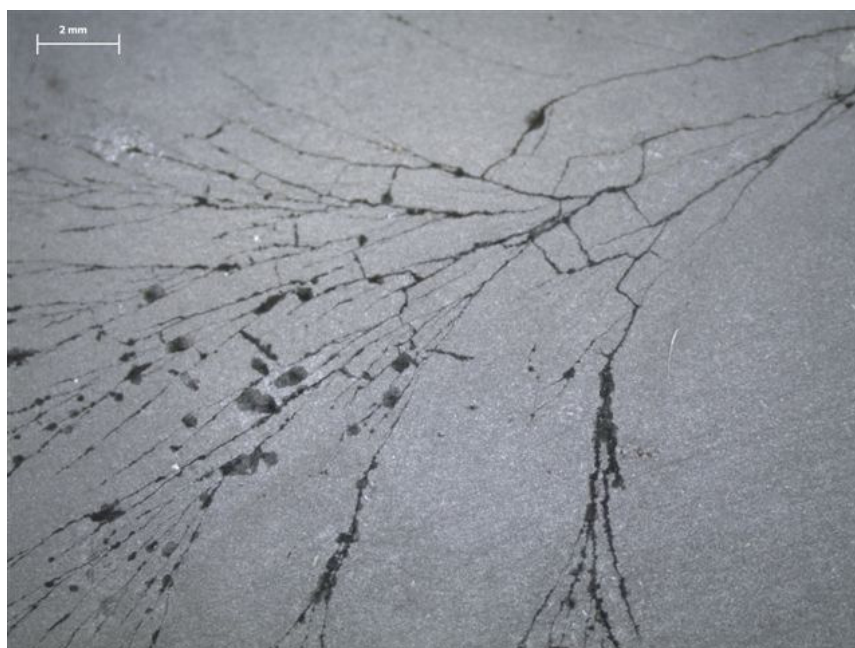
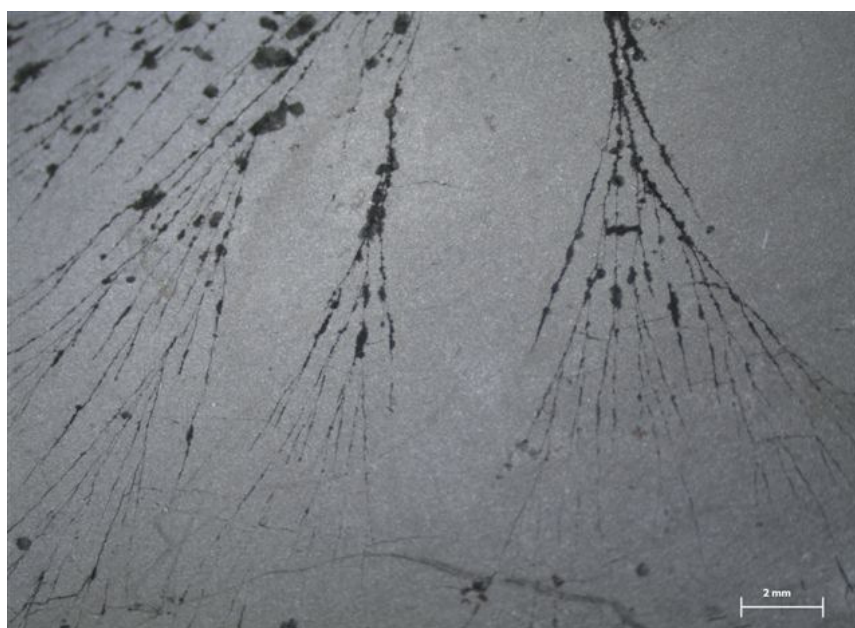
Stereomikroskopska ispitivanja uzoraka nakon uklanjanja korozivskih produkata pokazala su stvarnu gustoću pukotina i njihovu razgranatost. Ovim ispitivanjima utvrđeno je da je propagacija pukotina bila je završnoj fazi, što je vidljivo na snimkama poprečnog presjeka gdje je prikazano njihovo prodiranje duž cijelog poprečnog presjeka materijala. Također, morfološka obilježja pukotina, njihova usmjerenost i razgranavanje upućuju da se radi o transkristalnom mehanizmu SCC-a, što je i potvrđeno kasnije provedenim mikrostrukturnim i SEM ispitivanjima. Razgranatost pukotina i njihov stadij propagacije pokazuju slike od 65 do 67.

**Slika 65: Razgranatost pukotina izazvanih napetosnom korozijom – Uzorak 3 (materijal AISI 304, snimljeno stereomikroskopom Leica MZ6)**

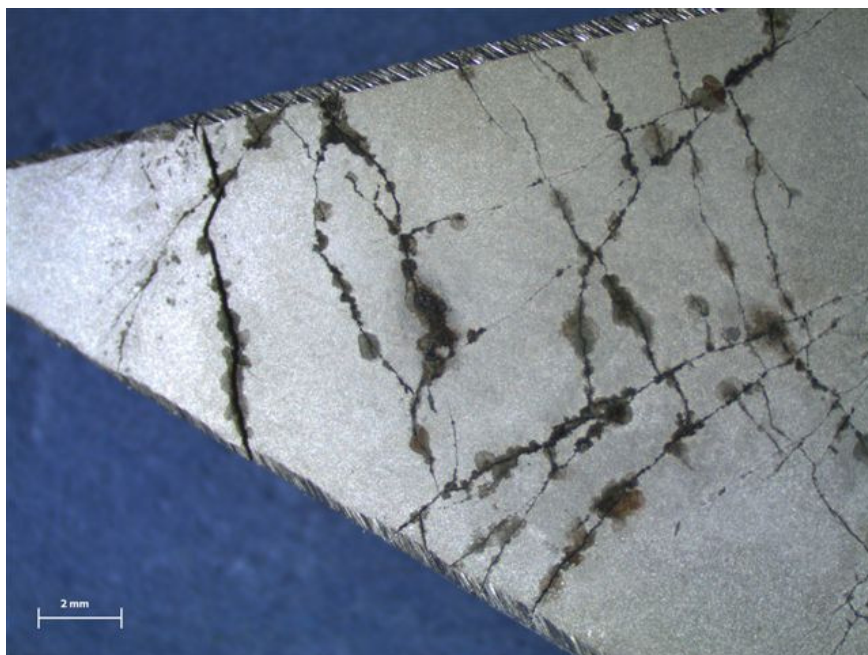
**Slika 66: Razgranatost pukotina izazvanih napetosnom korozijom – Uzorak 4 (materijal AISI 304, snimljeno stereomikroskopom Leica MZ6)**

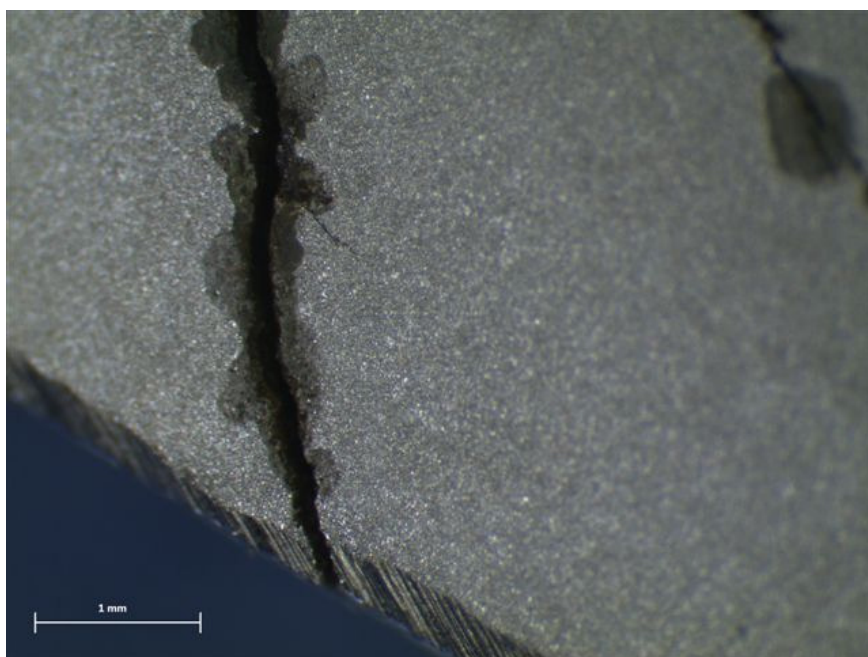
**Slika 67: Propagacija pukotine u poprečnom presjeku materijala – Uzorak 4 (materijal AISI 304, snimljeno stereomikroskopom Leica MZ6)**

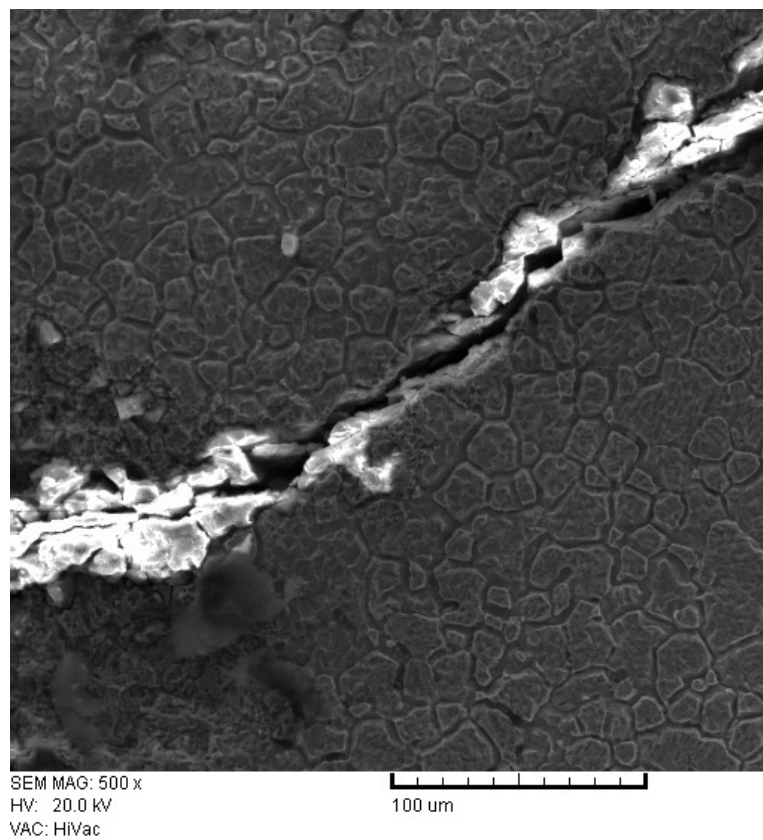
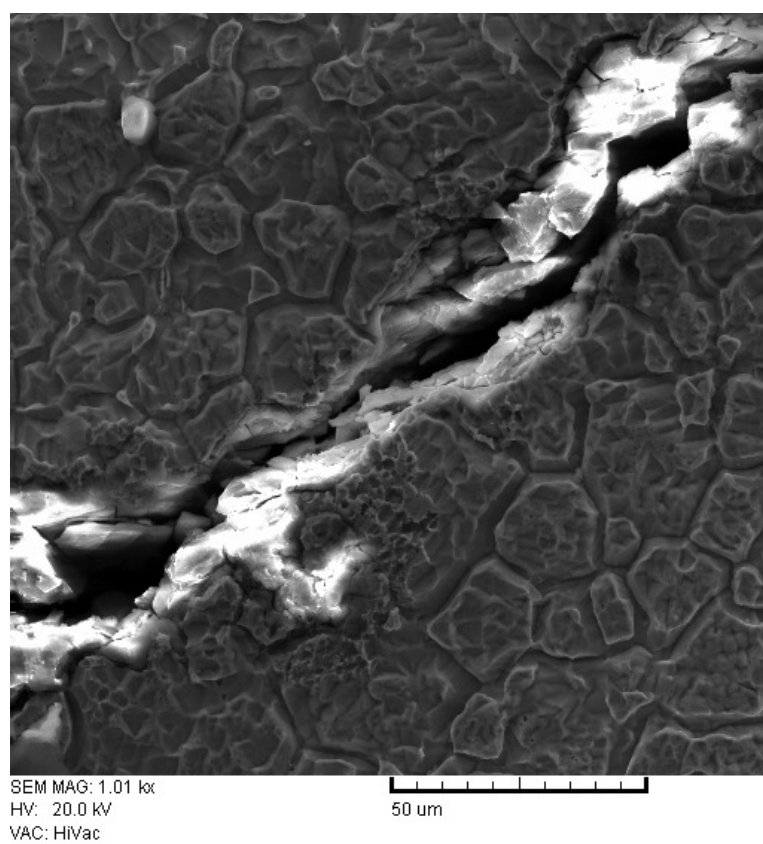
Osim stereomikroskopskih ispitivanja u okviru ove analize napetosne korozije provedeno je i SEM ispitivanje i to na uzorku 4. SEM ispitivanja potvrđuju transkristalnu prirodu loma što je i prikazano slikama 68 do 71.

**Slika 68: SEM snimak transkristalne pukotine na površini materijala – Uzorak 4 uz različita povećanja (materijal AISI 304)**

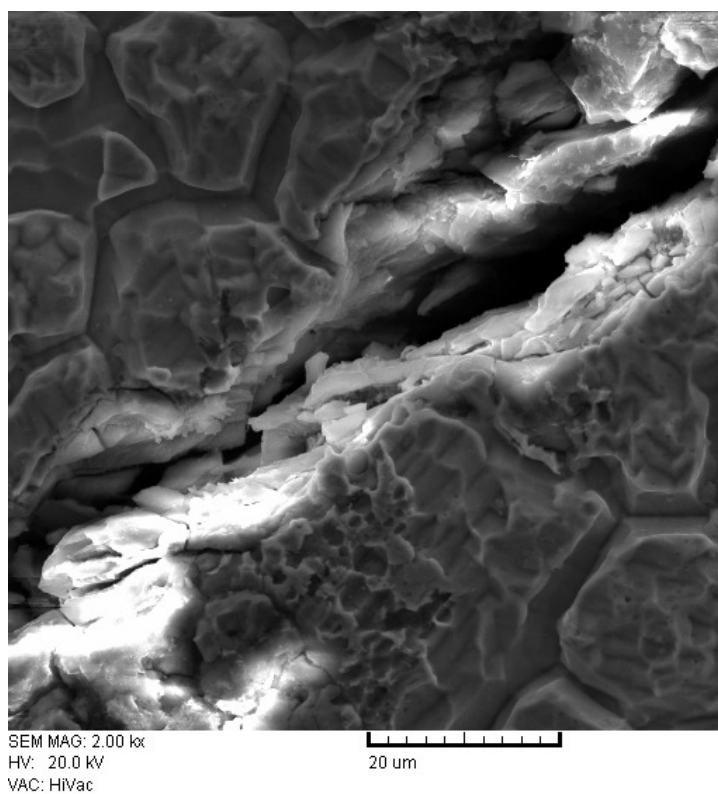
**Slika 69: Transkristalna pukotina snimljena SEM-om na površini materijala – Uzorak 4 (materijal AISI 304)**

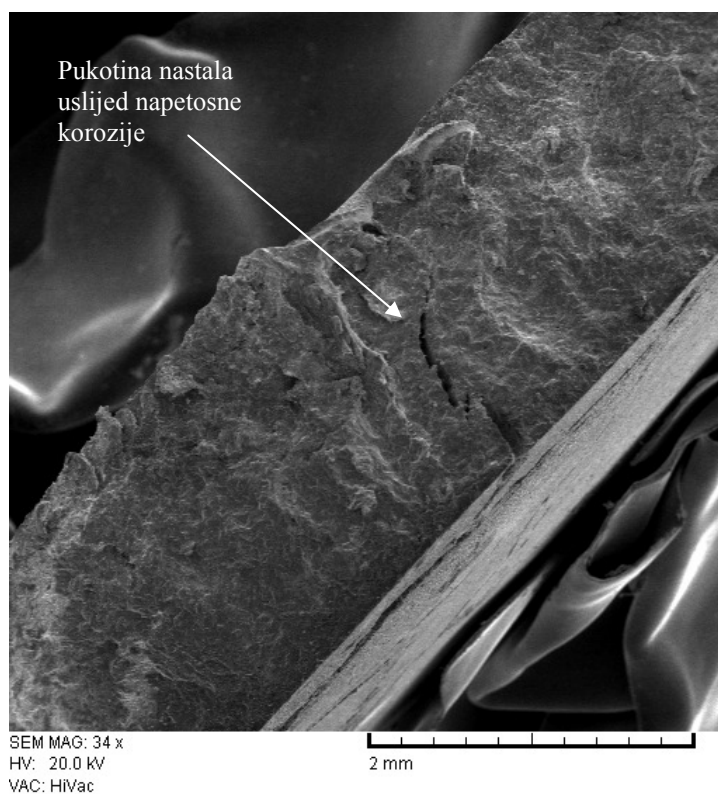
**Slika 70: Prikaz površine poprečnog presjeka materijala uslijed loma snimljena SEM-om – Uzorak 4 (materijal AISI 304)**

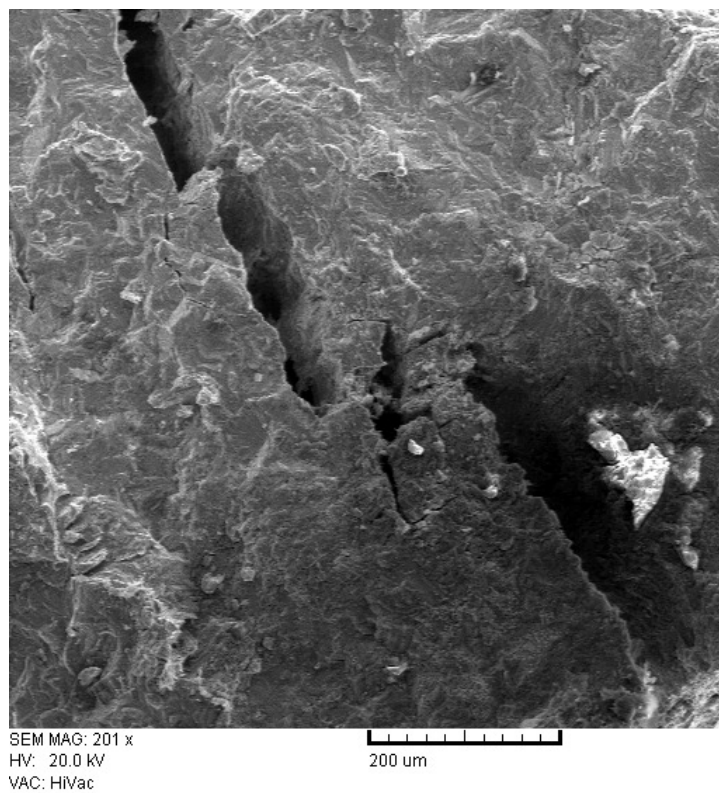
**Slika 71: Površina poprečnog presjeka materijala uslijed loma snimljena SEM-om – prikaz detalja pukotine - Uzorak 4 (materijal AISI 304)**

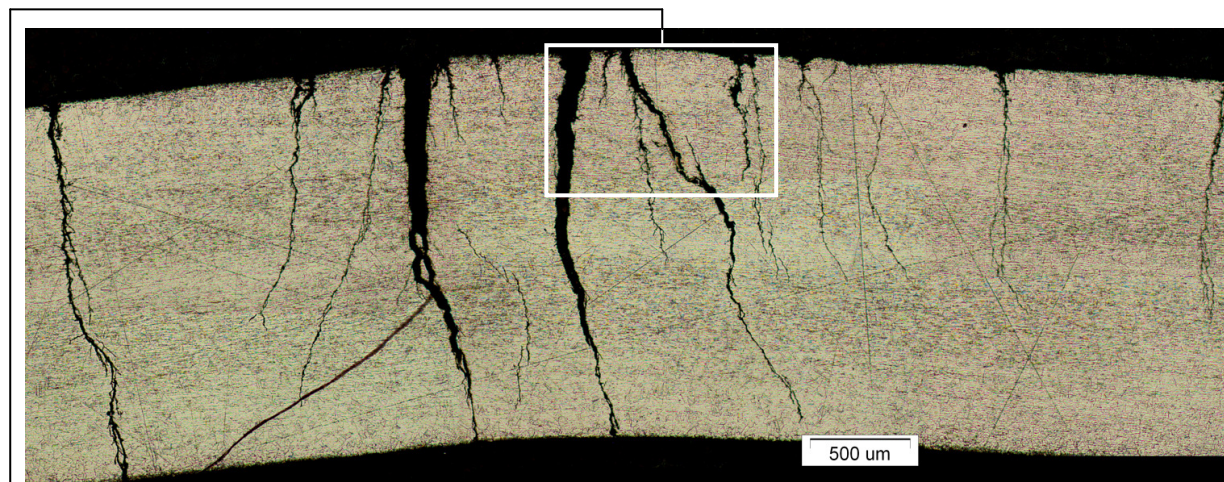
U sklopu analize oštećenja također je izvršena priprema i snimanje uzoraka na optičkom mikroskopu. Slike od 72 do 75 prikazuju rezultate ovog ispitivanja gdje je moguće vidjeti austenitnu mikrostrukturu materijala kao i razgranate transkristalne pukotine na površini te u samom presjeku materijala.

**Slika 72: Prikaz mikrostrukture i transkristalnih pukotina u poprečnom presjeku materijala snimljene optičkim mikroskopom Olympus GX51 (materijal AISI 304; Uzorak 4)**

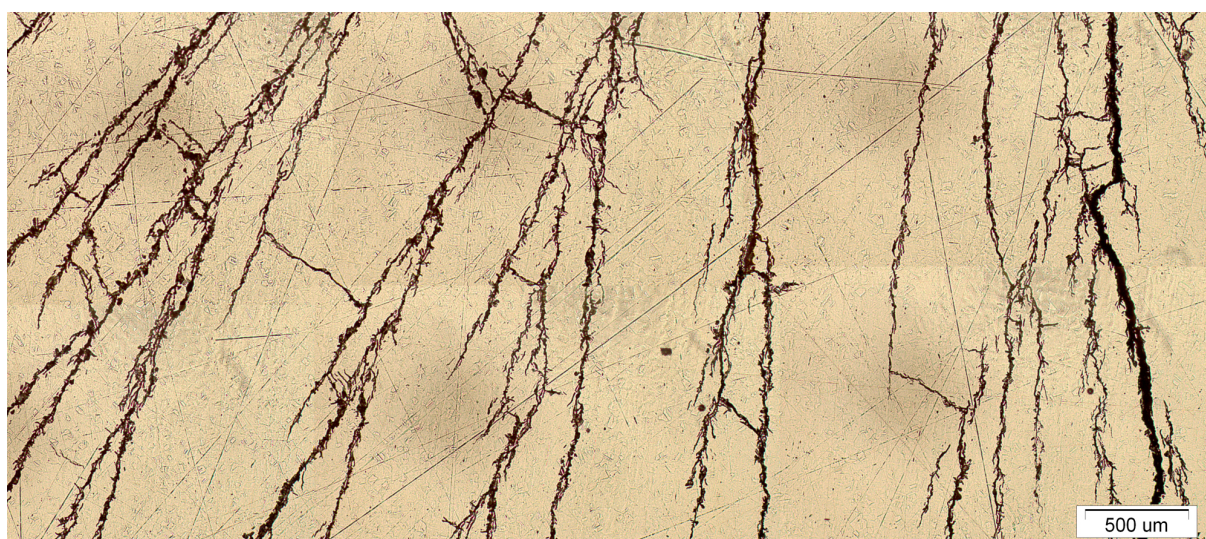
**Slika 74: Prikaz mikrostrukture i transkristalnih pukotina u na površini materijala snimljene optičkim mikroskopom Olympus GX51 (materijal AISI 304; Uzorak 4)**

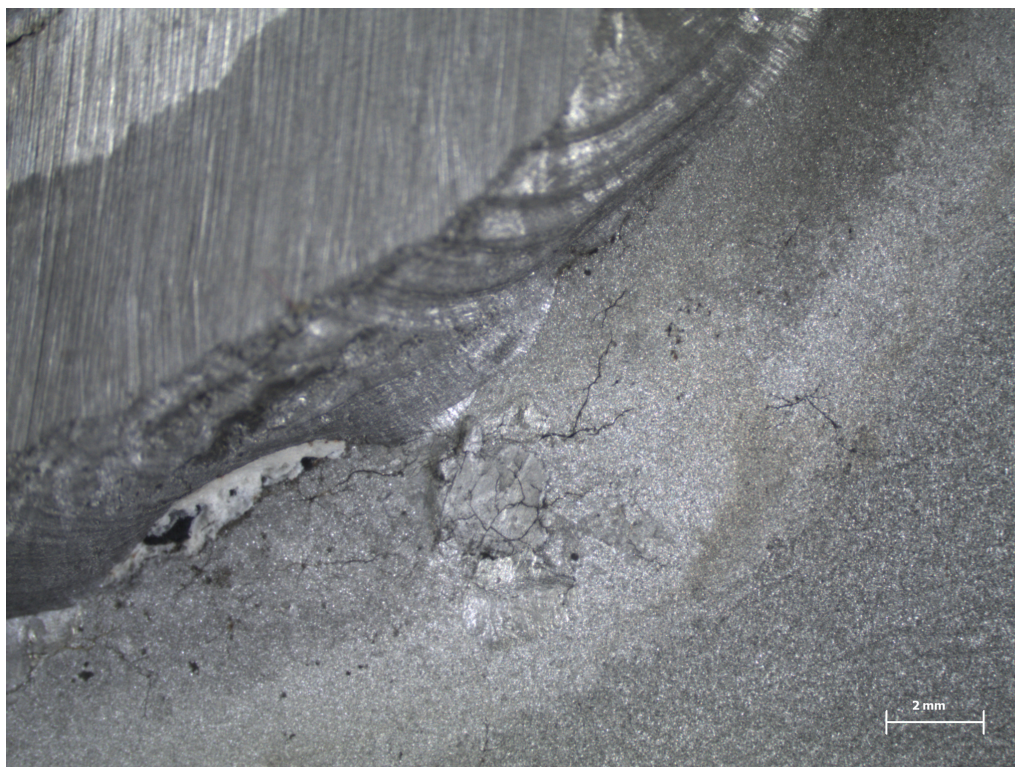
**Slika 79: Pukotine izazvane napetosnom korozijom na površini i u zoni zavarenog spoja; materijal AISI 304 – Uzorak 9 (snimljeno stereomikroskopom Leica MZ6)**

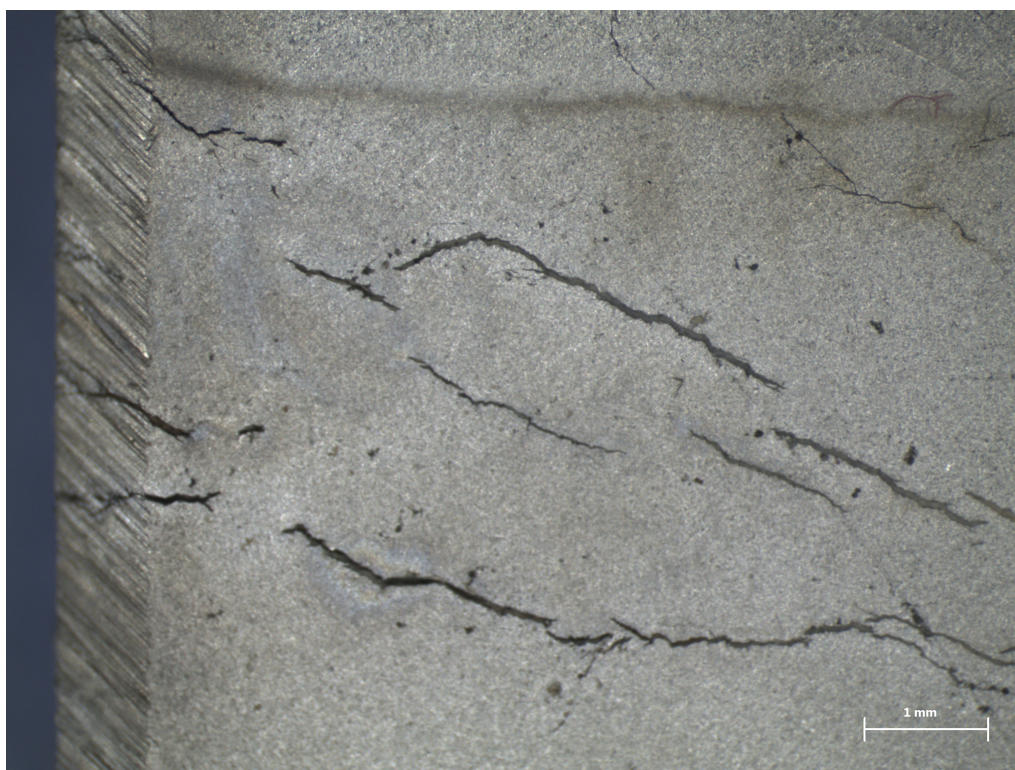
**Slika 80: Pukotine izazvane napetosnom korozijom na površini i u poprečnom presjeku materijala; materijal AISI 304 – Uzorak 9 (snimljeno stereomikroskopom Leica MZ6)**

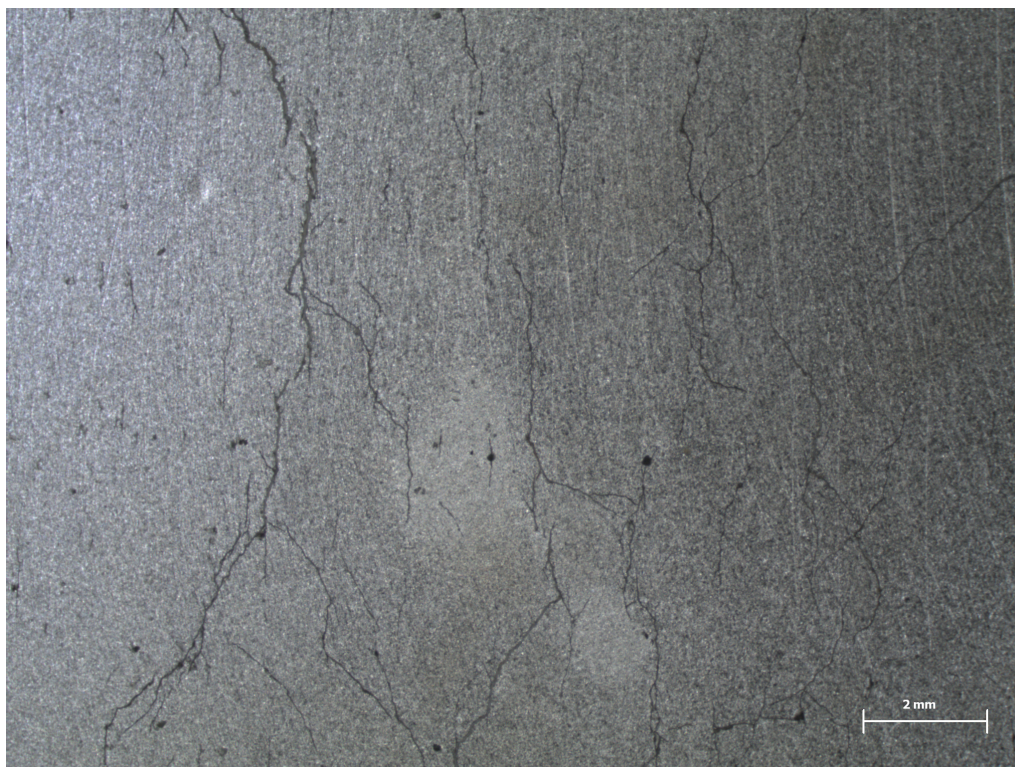
**Slika 81: Pukotine izazvane napetosnom korozijom na površini materijala; materijal AISI 304 – Uzorak 9 (snimljeno stereomikroskopom Leica MZ6)**

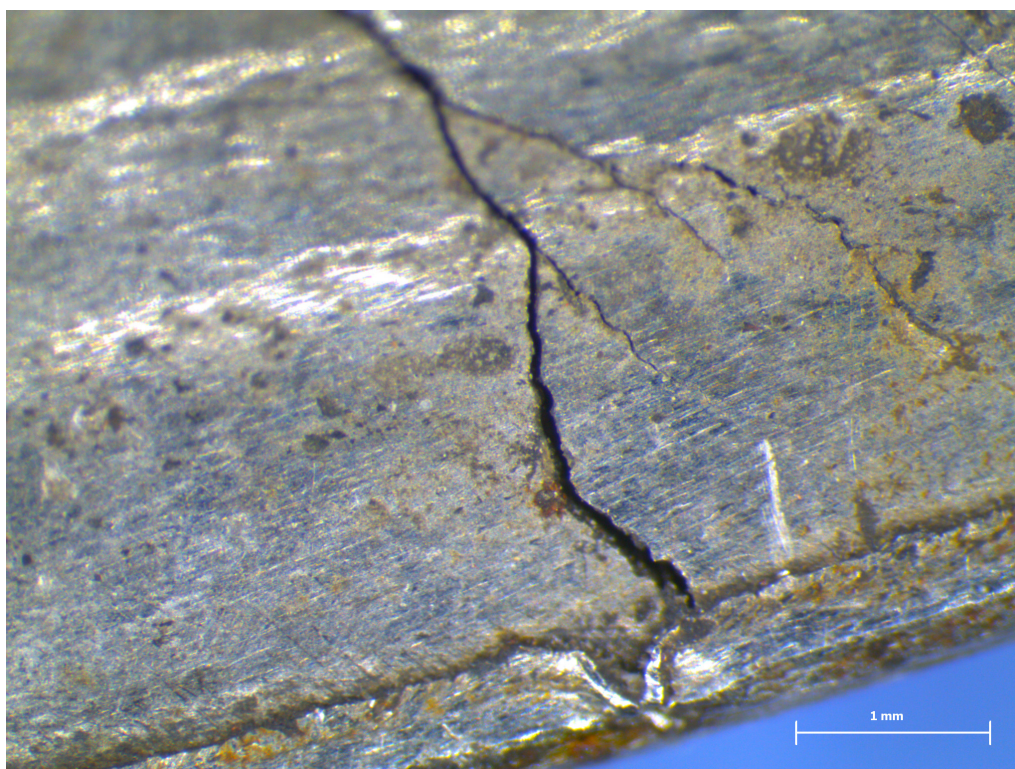
**Slika 82: Pukotine izazvane napetosnom korozijom; materijal AISI 304 – Uzorak 10 (snimljeno stereomikroskopom Leica MZ6)**

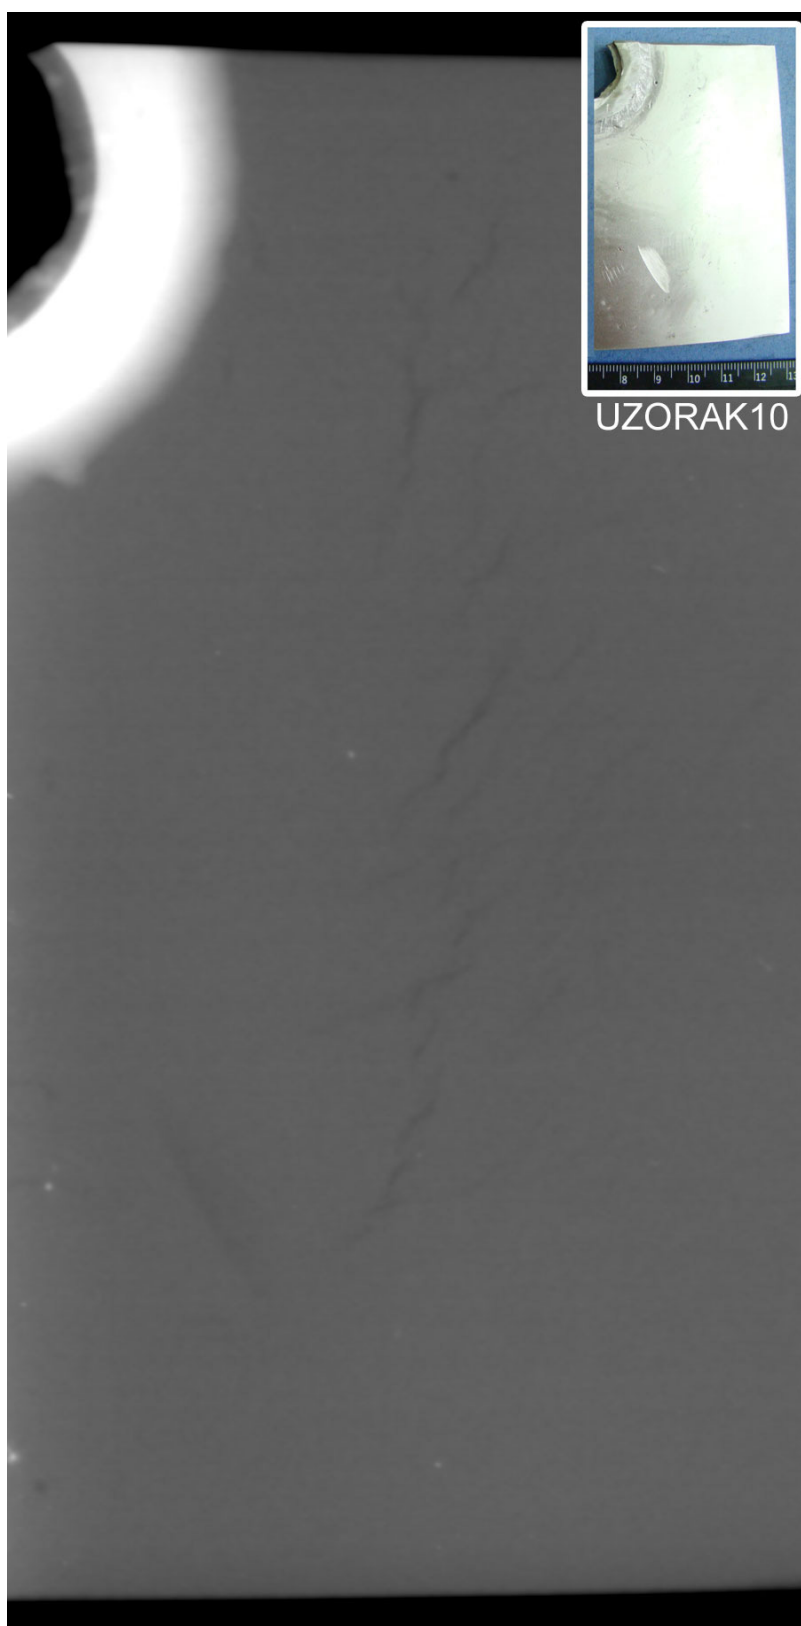
**Slika 83: Digitalni radiografski snimak uzorka 10 - uz pukotine uz zavareni spoj vidljive su brojne pukotine u osnovnom materijalu; materijal AISI 304**

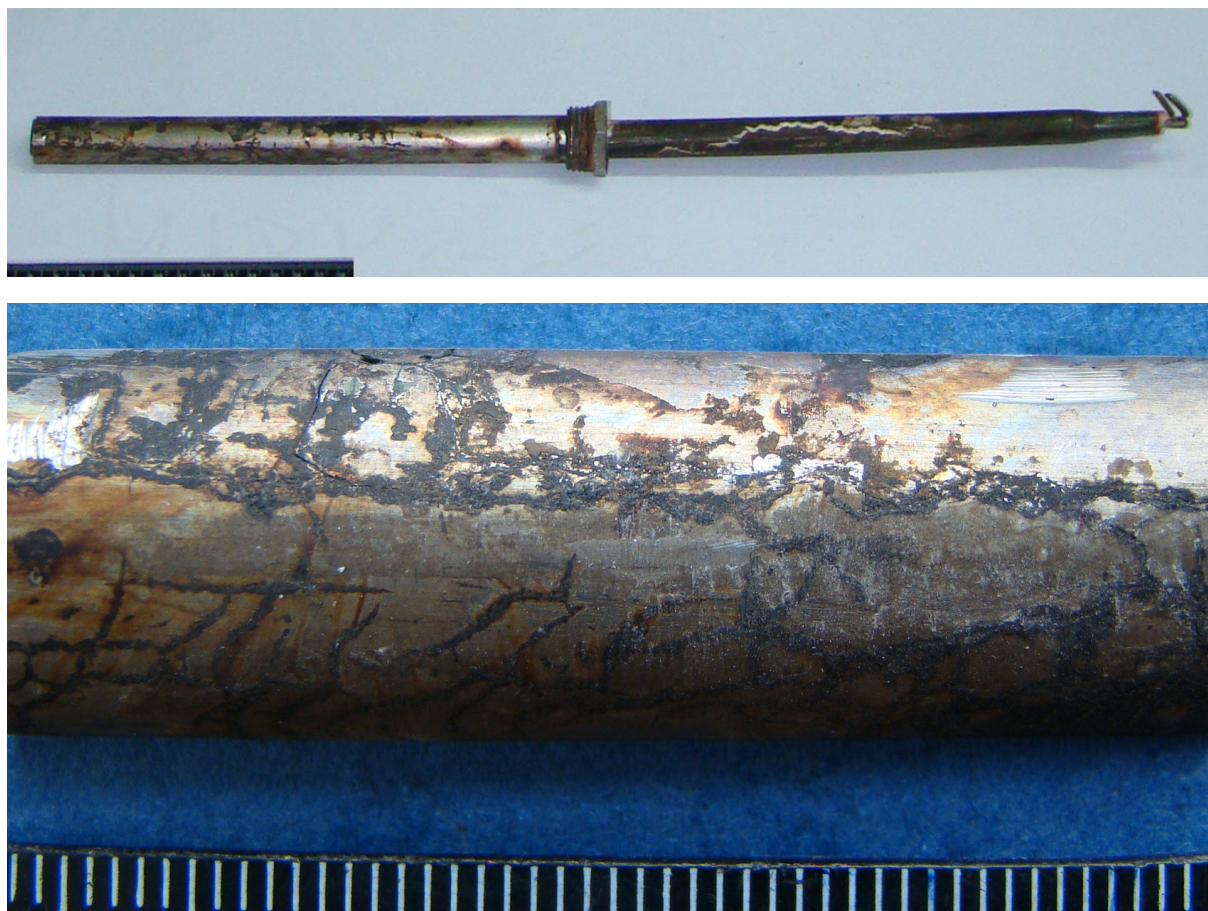
U svega nekoliko tjedana eksploatacije oštećene su zaštitne cijevi grijača električnih bojlera koji su korišteni za zagrijavanje vode u domaćinstvu, a bili su izrađeni od austenitnog nehrđajućeg čelika kvalitete AISI 316 Ti. Slika 84 prikazuje zaštitnu cijev grijača (Serije I), iz koje su za daljnju analizu izrezani ispitni uzorci, slika 85.

Slika 84: Zaštitna cijev grijača (Serija I) uz različita uvećanja; materijal AISI 316Ti

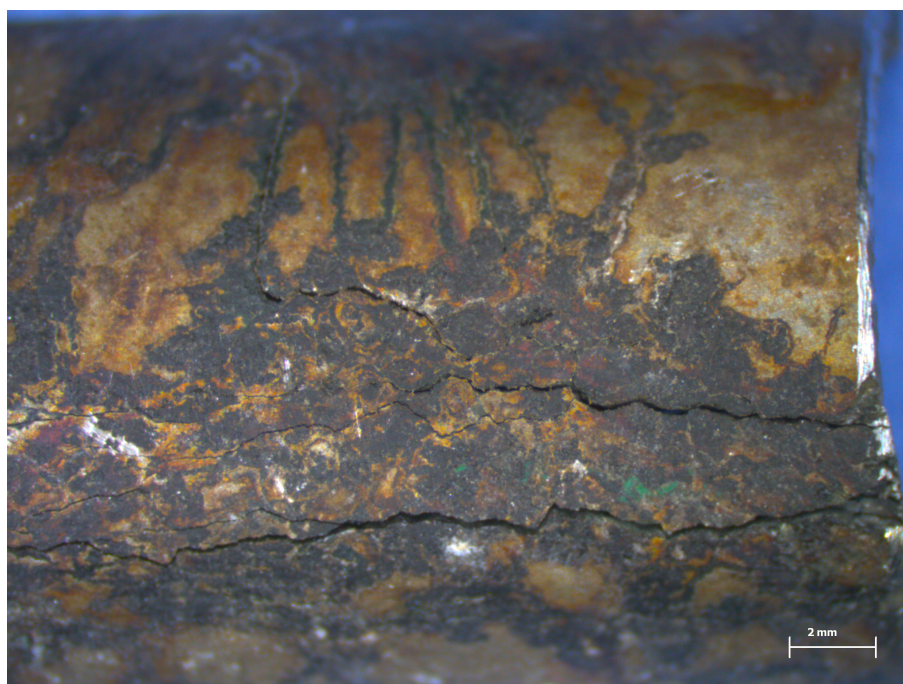
Stereomikroskopskim ispitivanjima uzoraka prije i nakon provedenog kemijskog čišćenja utvrđeno je postojanje brojnih pukotina po cijeloj površini zaštitnih cijevi, slike 86 do 88. Također, provedena stereomikroskopska ispitivanja otkrivaju da se radi o uznapredovanom stadiju napetosne korozije (slika 89).

**Slika 86: Snimka pukotina prije uklanjanja produkata korozije; materijal AISI 316Ti – Uzorak 5 (snimljeno stereomikroskopom Leica MZ6)**

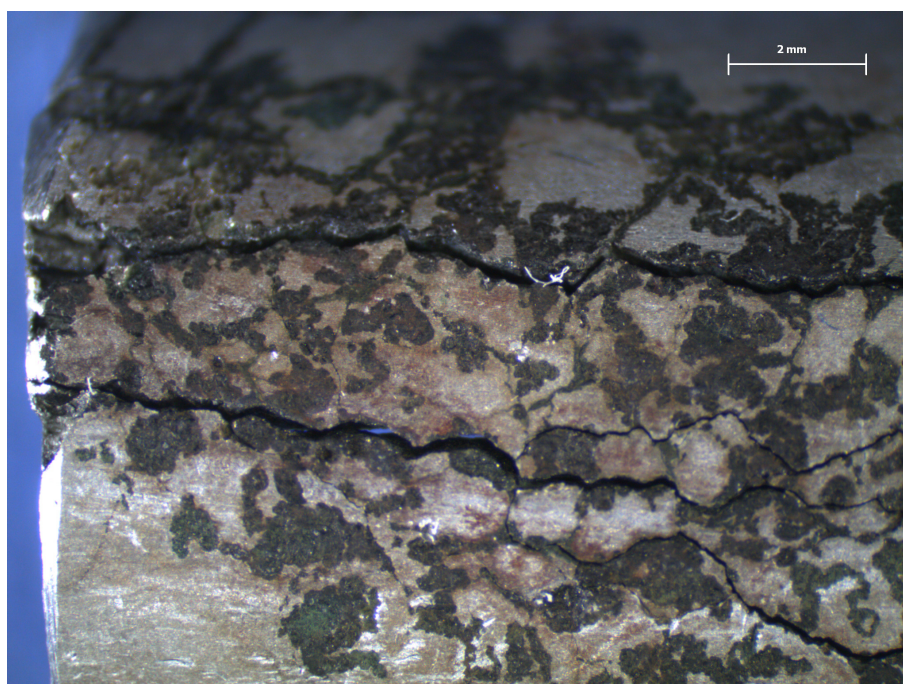
**Slika 87: Snimka pukotina nakon uklanjanja produkata korozije; materijal AISI 316Ti – Uzorak 5 (snimljeno stereomikroskopom Leica MZ6)**

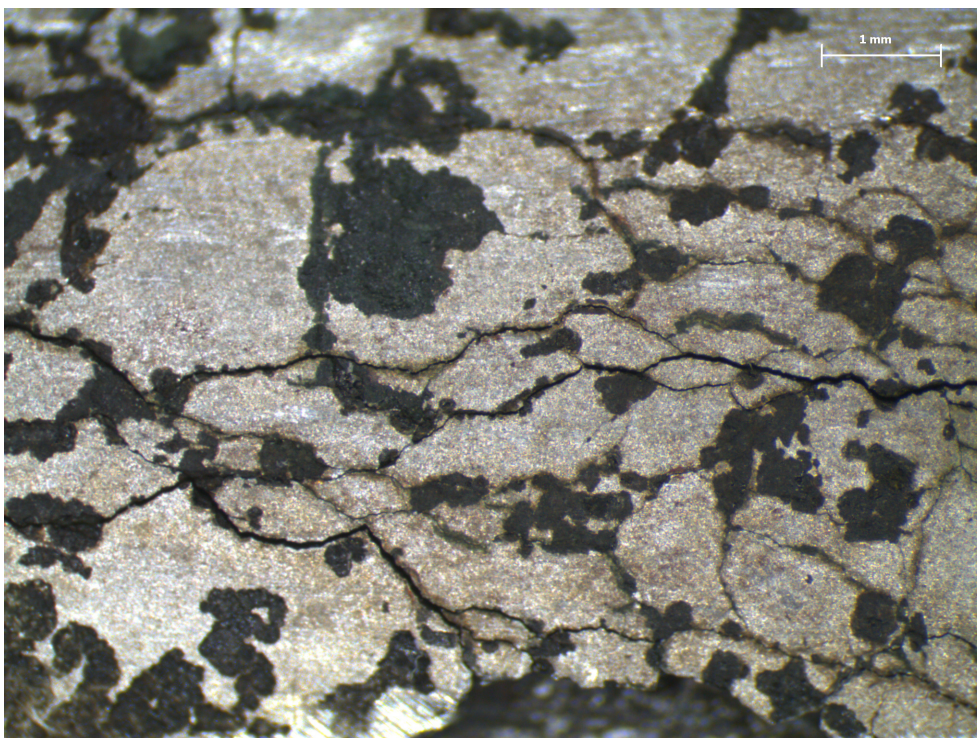
**Slika 88: Snimka pukotina nakon uklanjanja produkata korozije; materijal AISI 316Ti – Uzorak 5 (snimljeno stereomikroskopom Leica MZ6)**

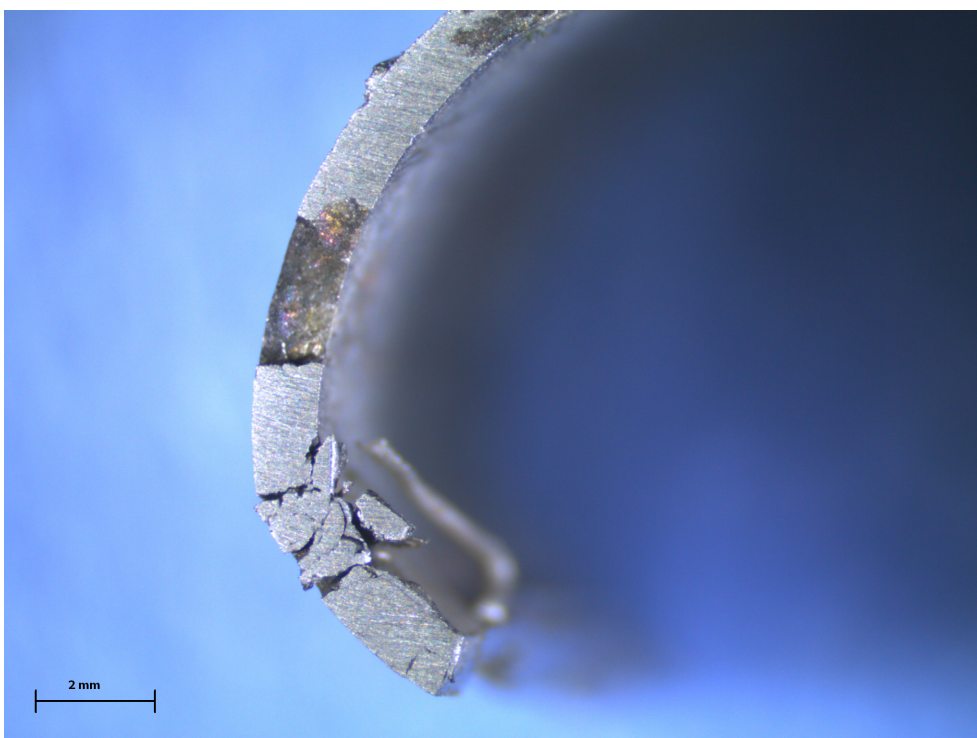
**Slika 89: Prikaz propagacije pukotina duž cijelog poprečnog presjeka cijevi; materijal AISI 316Ti – Uzorak 8 (snimljeno stereomikroskopom Leica MZ6)**

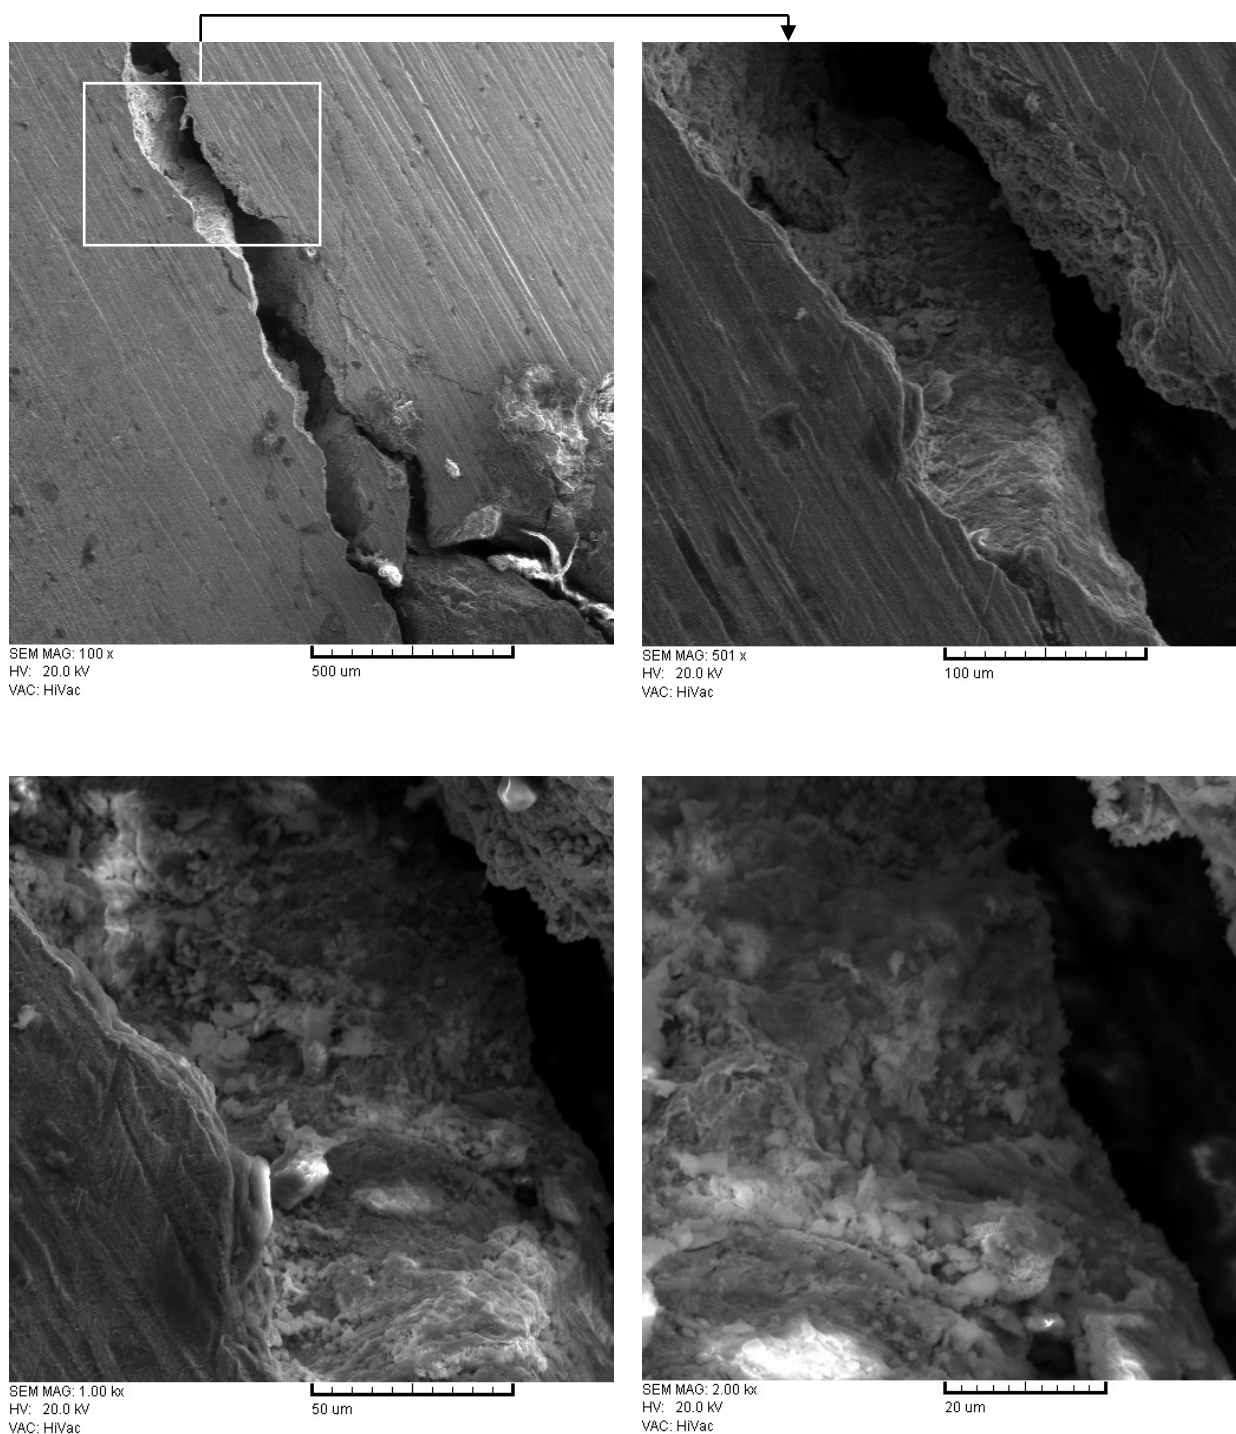
**Slika 90: Prikaz lokaliteta pukotine zaštitne cijevi grijača i njene unutrašnjosti uz različita uvećanja; materijal AISI 316Ti – Uzorak 8 (snimljeno SEM-om)**

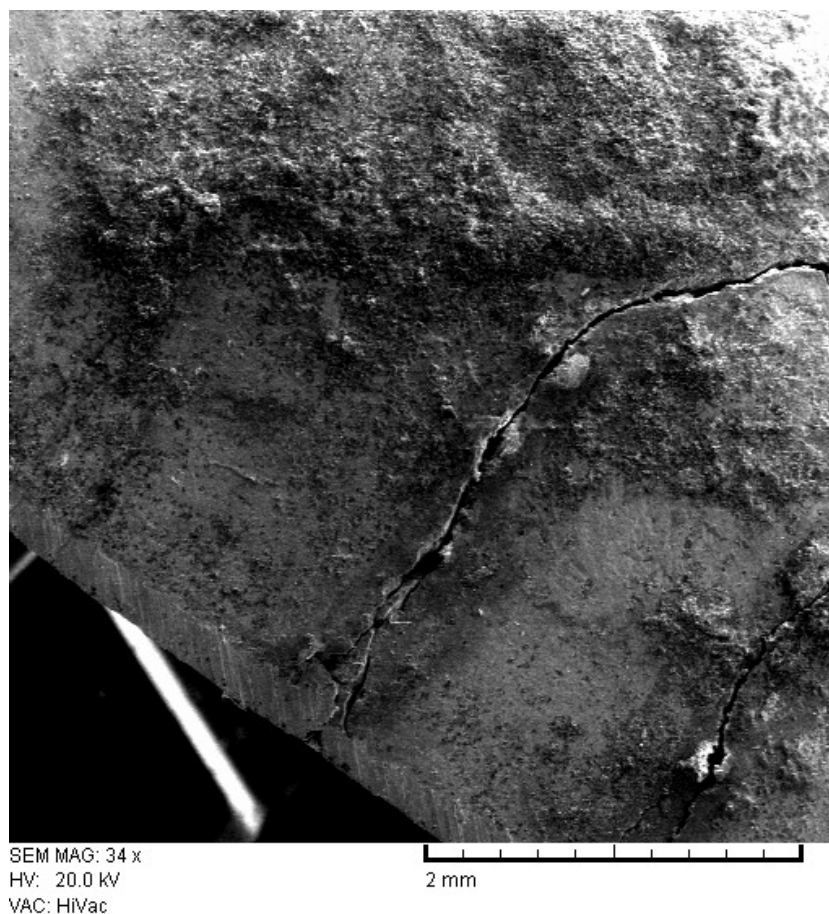
**Slika 91: Prikaz pukotine u zaštitnoj cijevi grijača prije uklanjanja korozivskih produkata; materijal AISI 316Ti – Uzorak 8 (snimljeno SEM-om)**

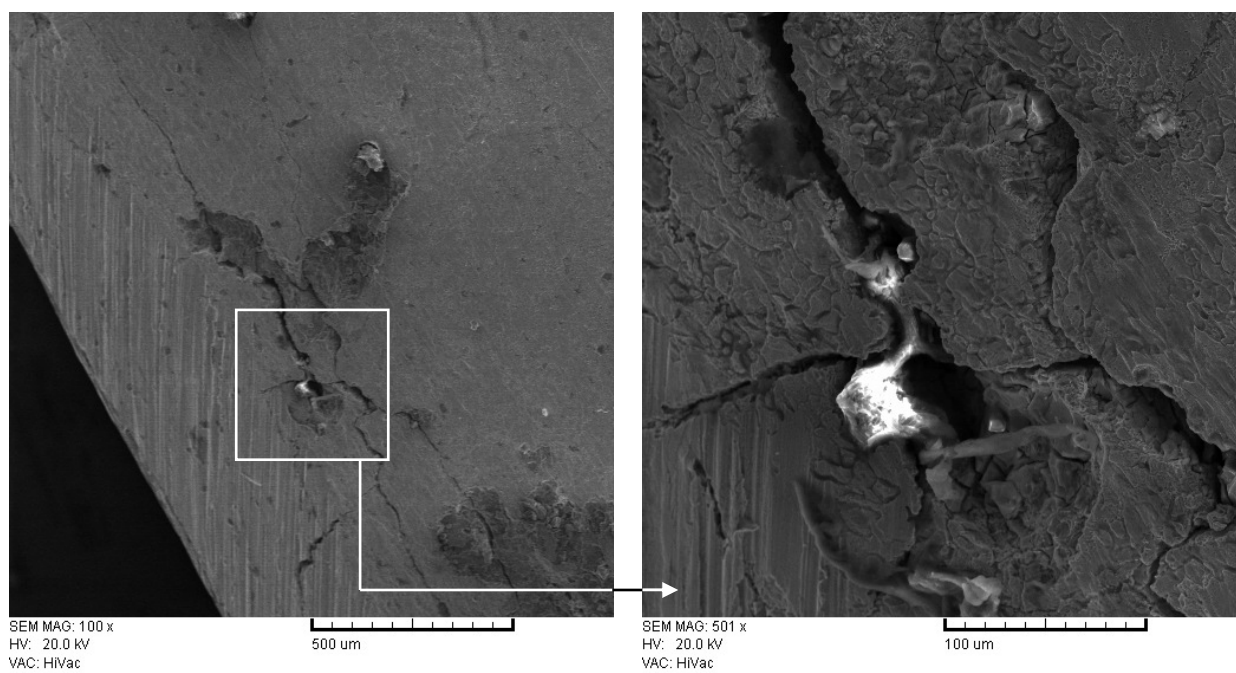
**Slika 92: Prikaz pukotine u zaštitnoj cijevi grijača prije uklanjanja korozivskih produkata; materijal AISI 316Ti – Uzorak 8 (snimljeno SEM-om)**

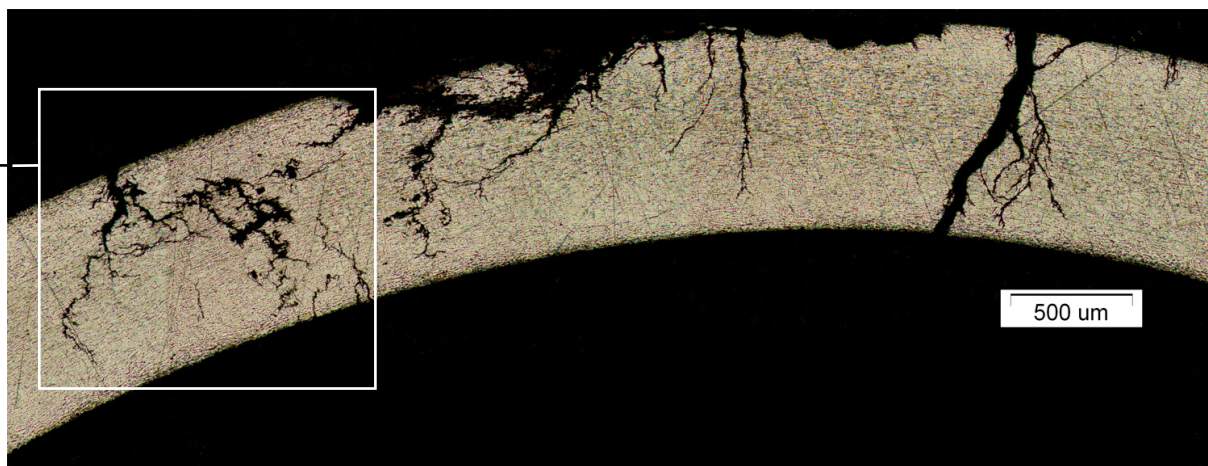
**Slika 93: Prikaz mikrostrukture i transkristalnih pukotina u poprečnom presjeku zaštitne cijevi grijača; materijal AISI 316Ti – Uzorak 8 (snimljeno optičkim mikroskopom Olympus GX51)**
