# Napetosna korozija Cr-Ni čelika u području zavarenih spojeva

**Master's thesis / Diplomski rad**

*Degree Grantor / Ustanova koja je dodijelila akademski / stručni stupanj:* **University of Zagreb, Faculty of Mechanical Engineering and Naval Architecture / Sveučilište u Zagrebu, Fakultet strojarstva i brodogradnje**

Marko Horvat

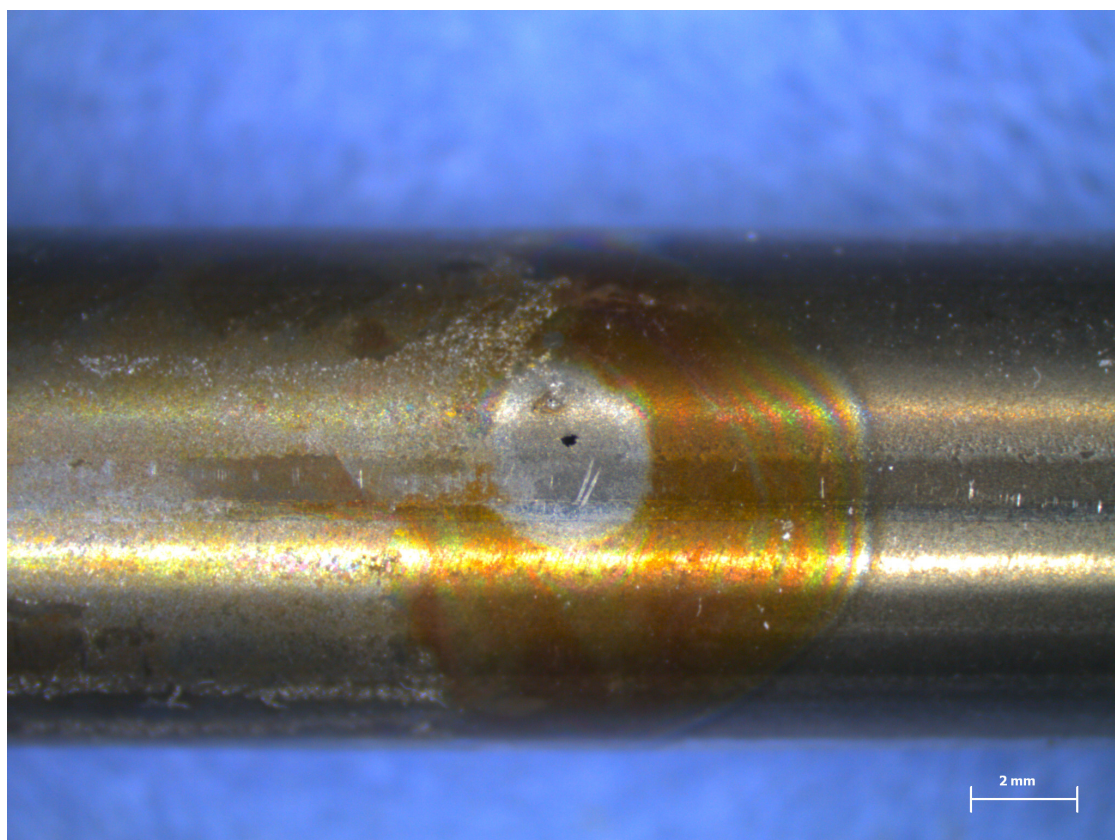
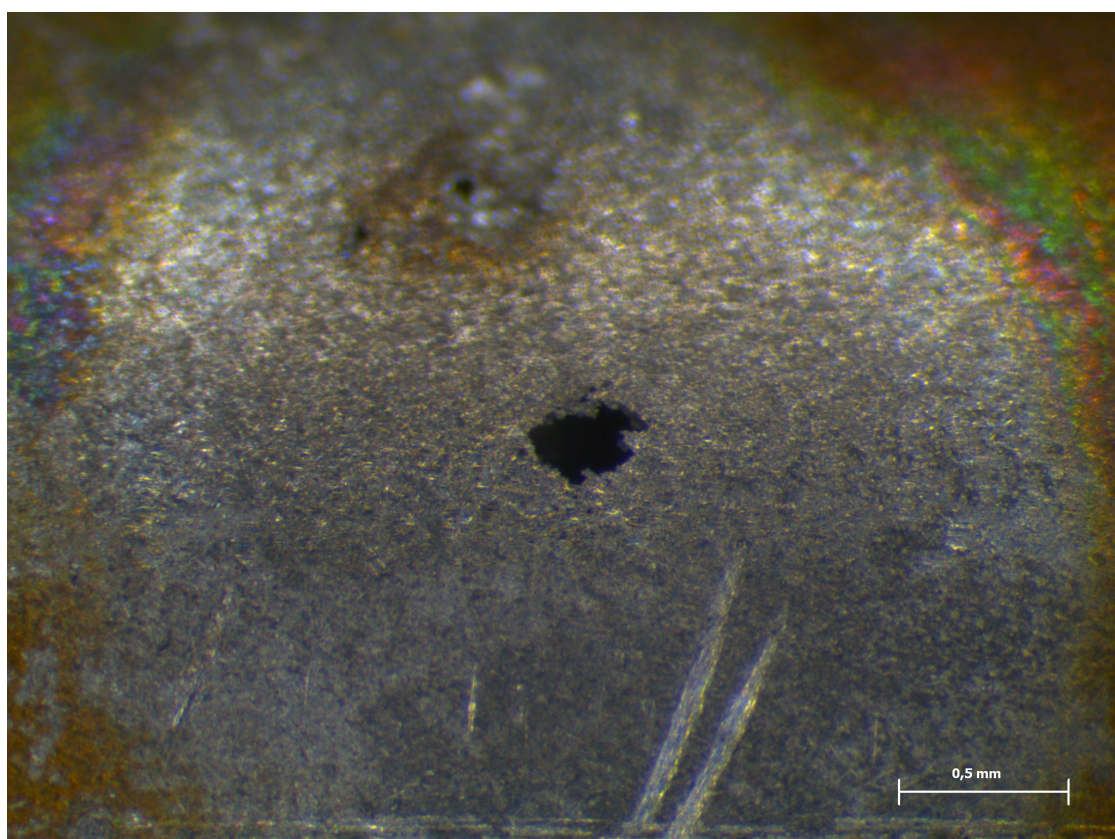
Slika 97: Stereomikroskopski snimci lokaliteta rupičaste korozije – Uzorak 14; materijal AISI 304

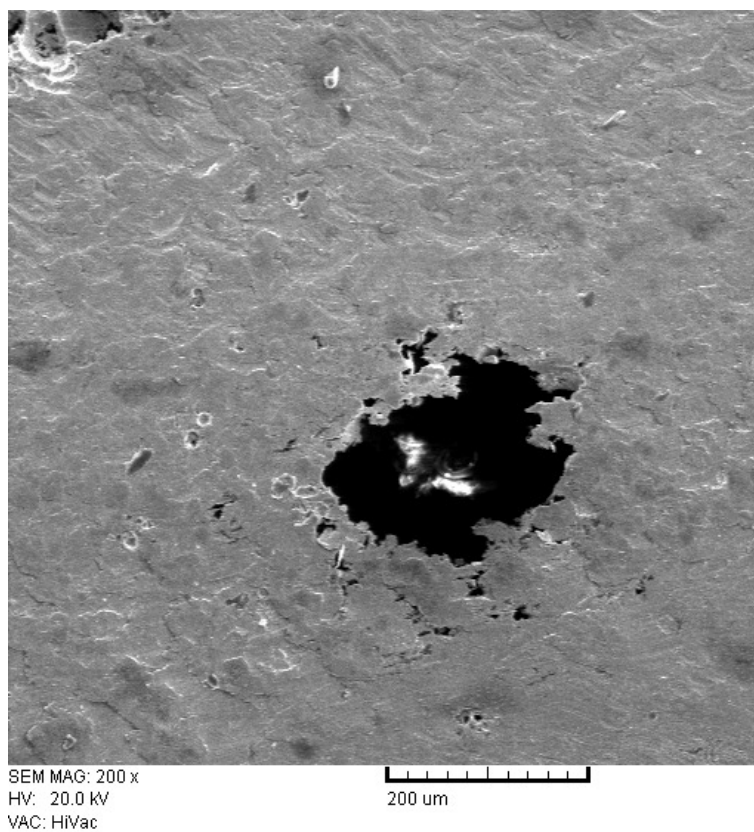
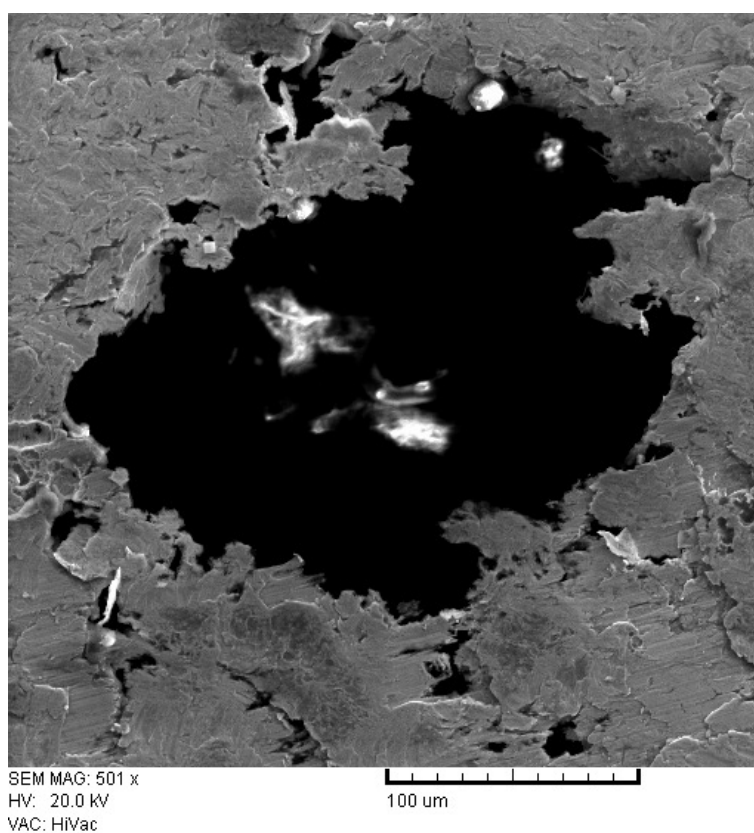
**Slika 98: SEM snimci lokaliteta rupičaste korozije - Uzorak 14; materijal AISI 304. Vidljivo je da iznad oštećenja još postoji dio pokrova – ostataka uništenog metala**

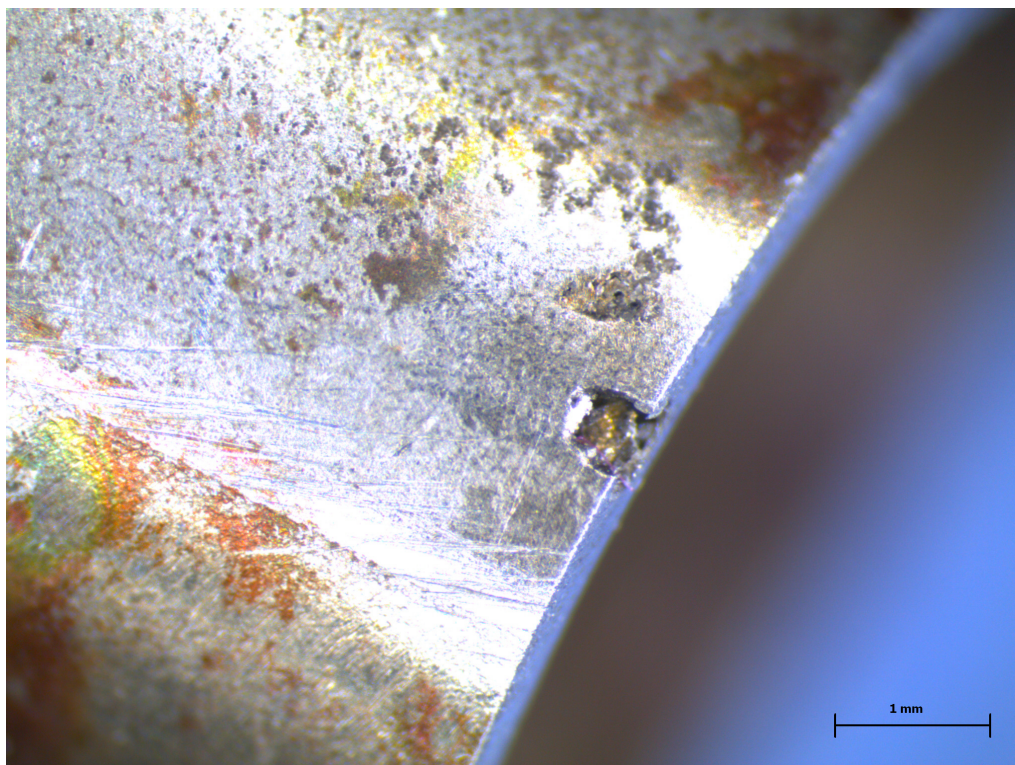
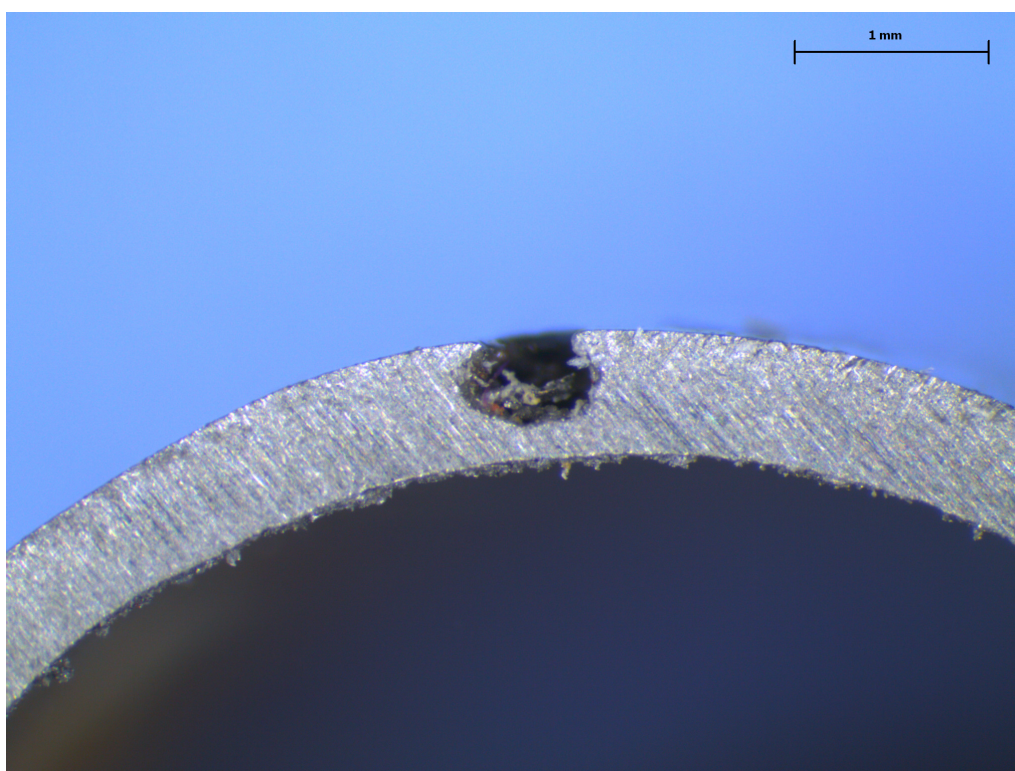
**Slika 99: Poprečni presjek lokaliteta rupice nastale jamičastom korozijom na zaštitnoj cijevi grijača (Serija II) – Uzorak 14; materijal AISI 304 (snimljeno stereomikroskopom Leica MZ6)**

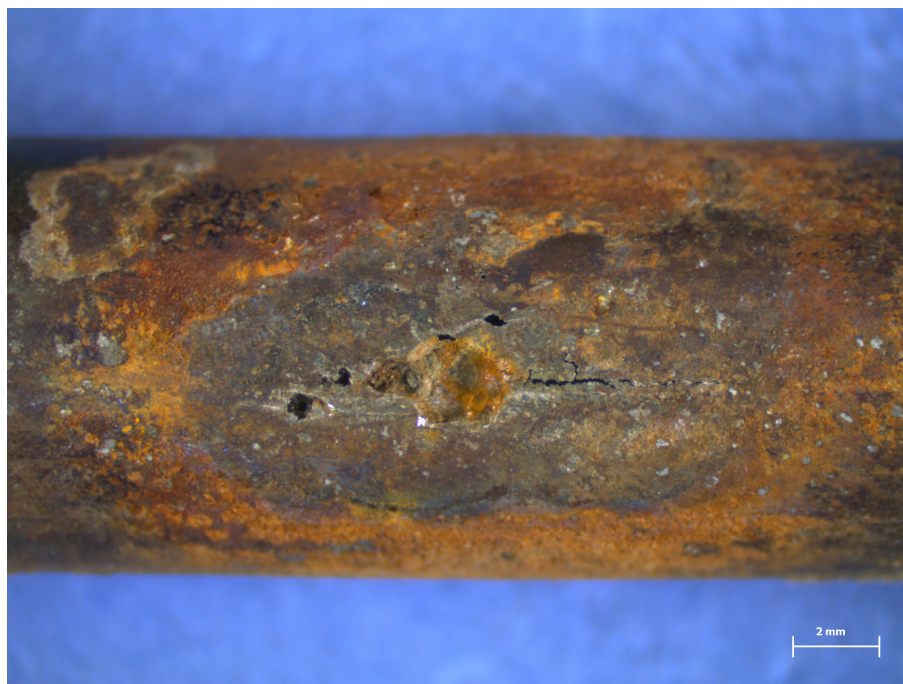
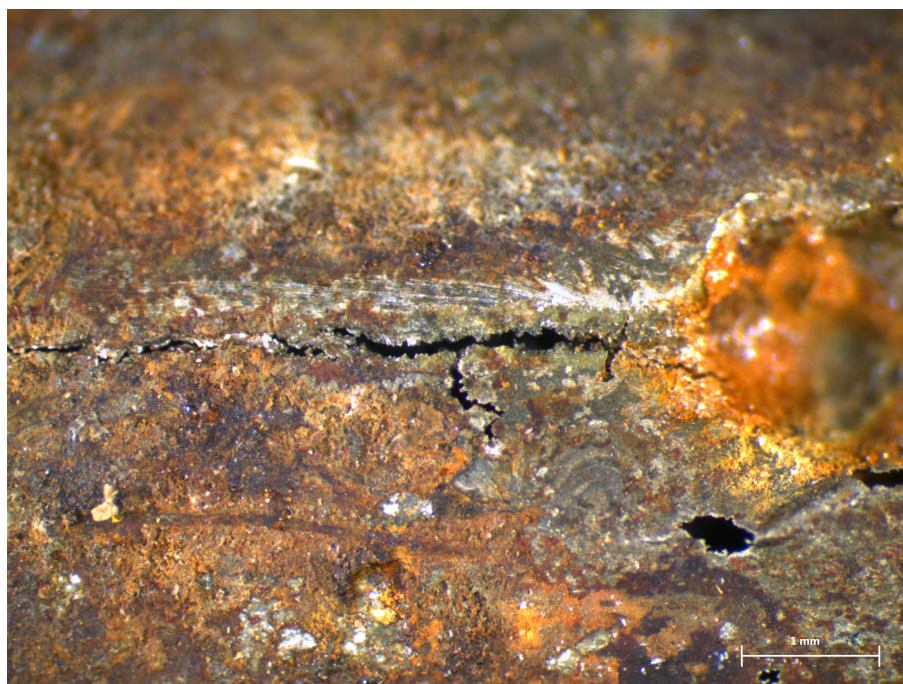
**Slika 100: Korozijsko oštećenje jamičastom i napetosnom korozijom – Uzorak 15; materijal AISI 304 (snimljeno stereomikroskopom Leica MZ6)**

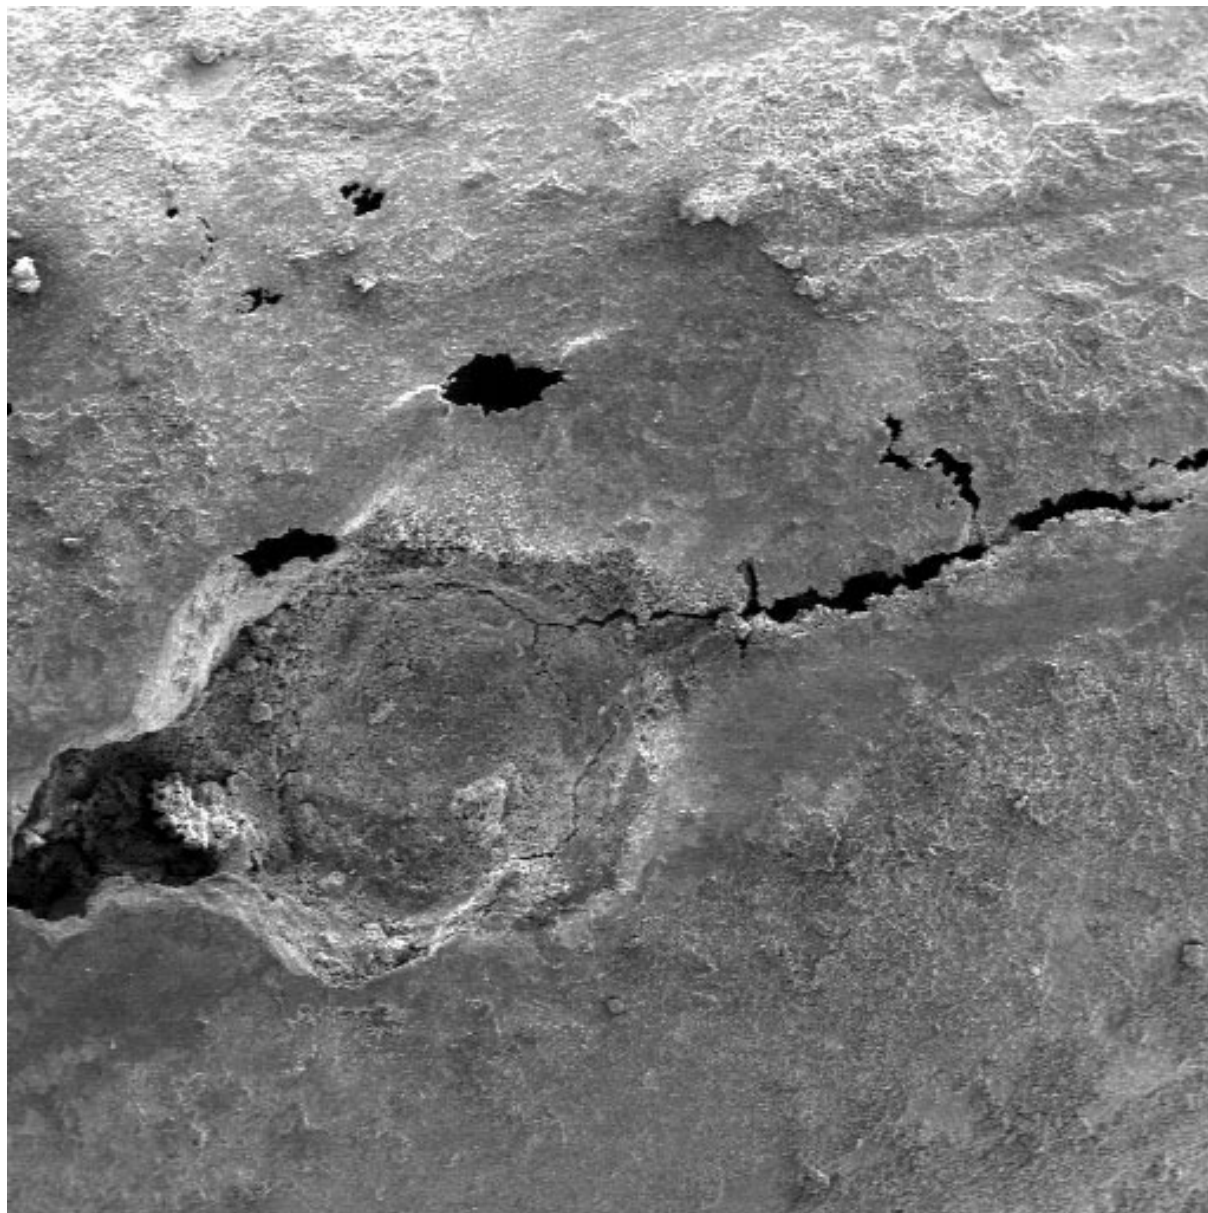
**Slika 101: SEM snimak korozijskog oštećenja jamičastom i napetosnom korozijom – Uzorak 15; materijal AISI 304**

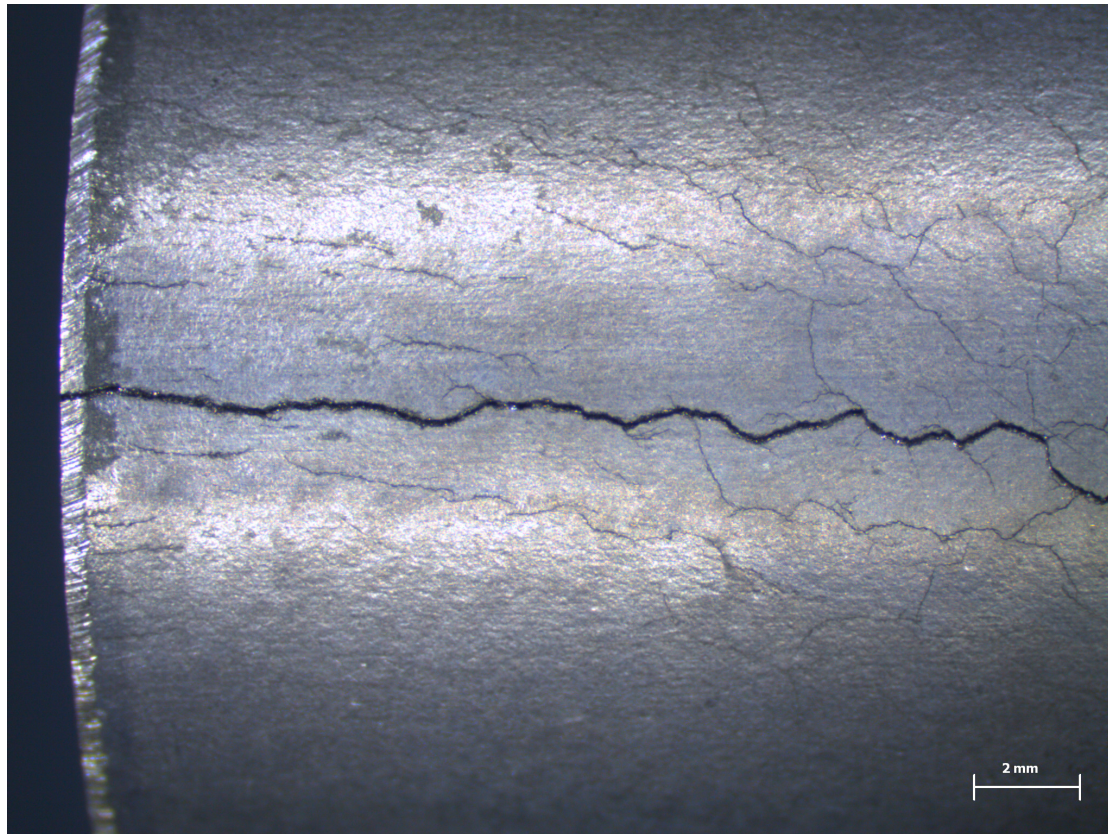
**Slika 116: Stereomikroskopski snimak razgranatosti pukotina na uzorku 20 – osnovni materijal; AISI 304**

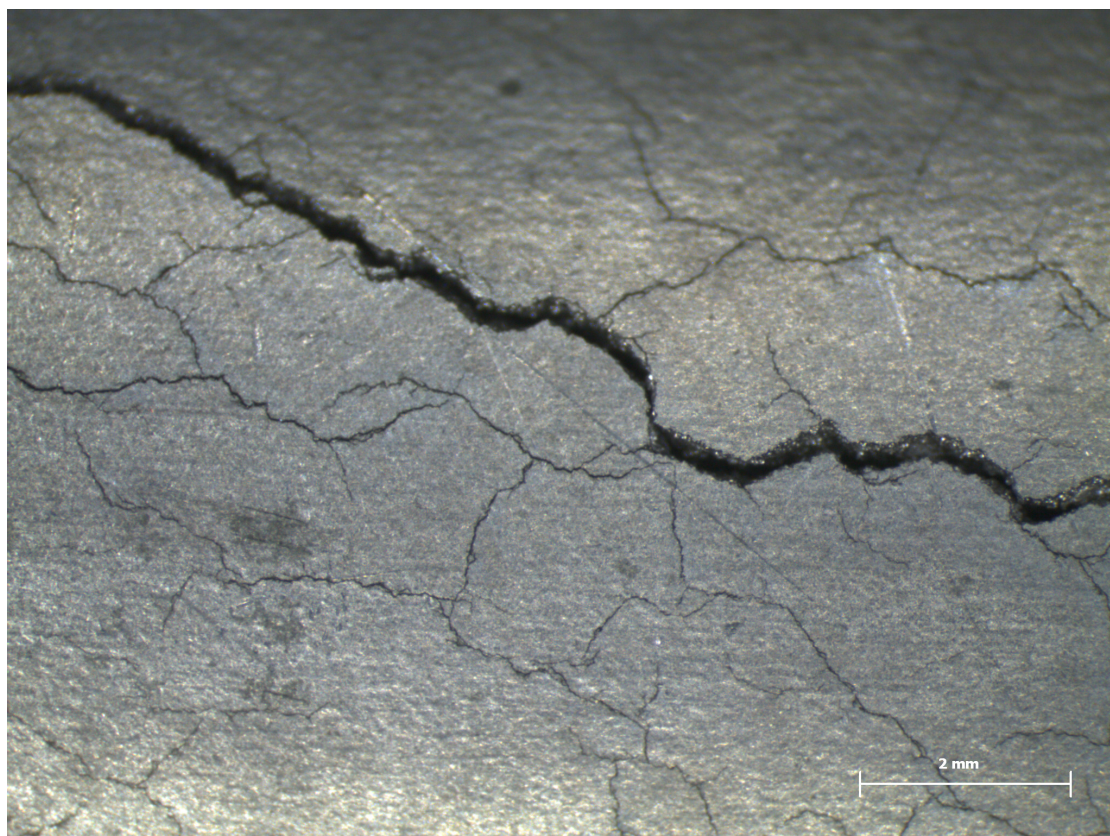
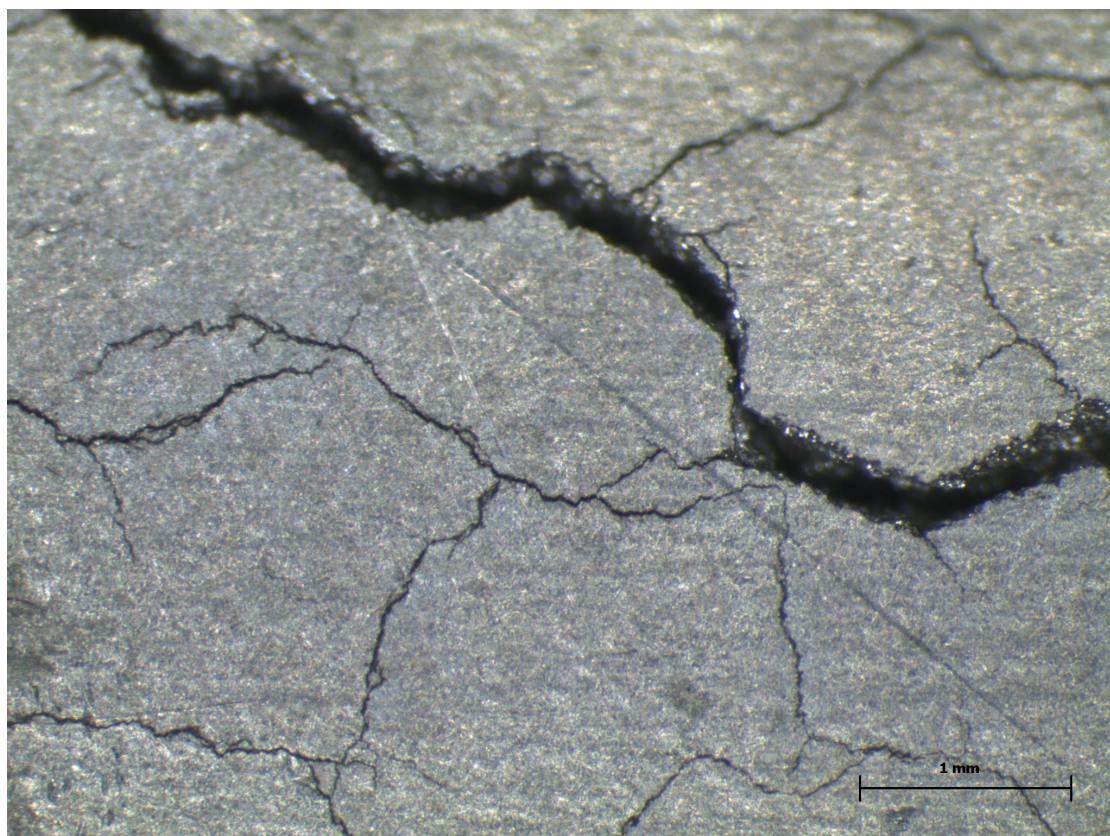
**Slika 117: Stereomikroskopski snimci razgranatosti pukotina na uzorku 20 – osnovni materijal; AISI 304 (pri različitim uvećanjima)**

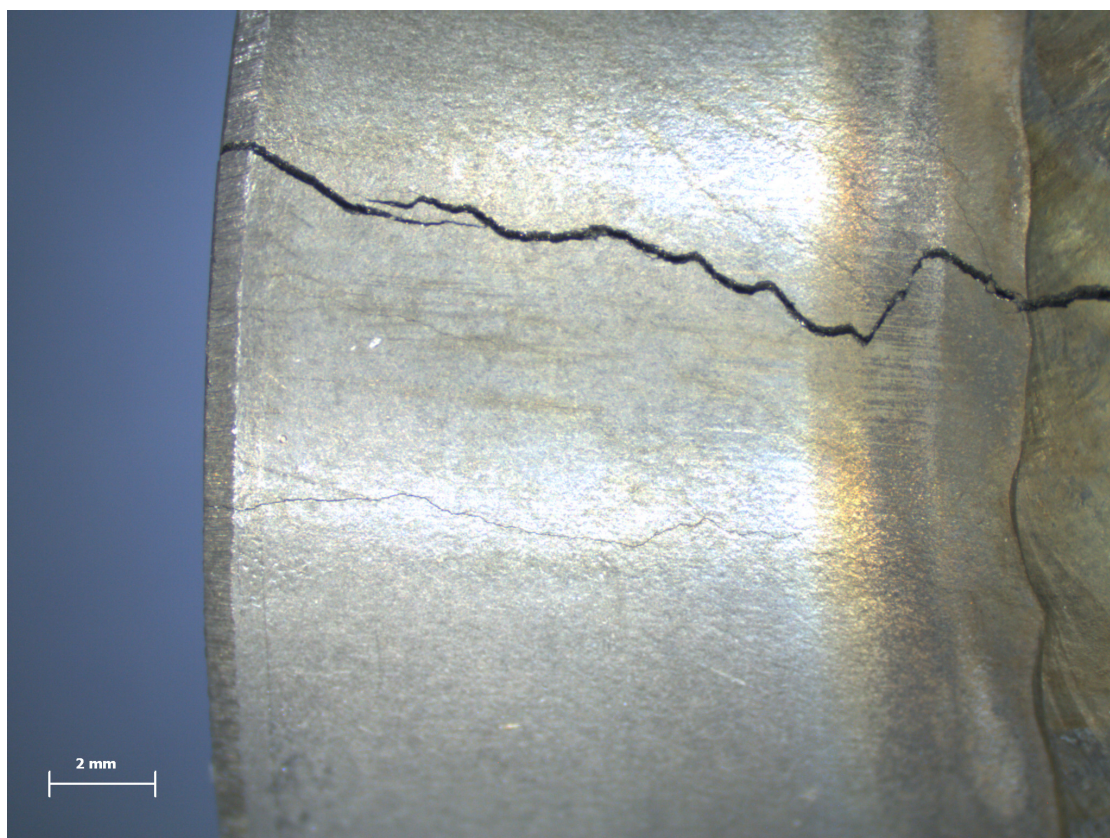
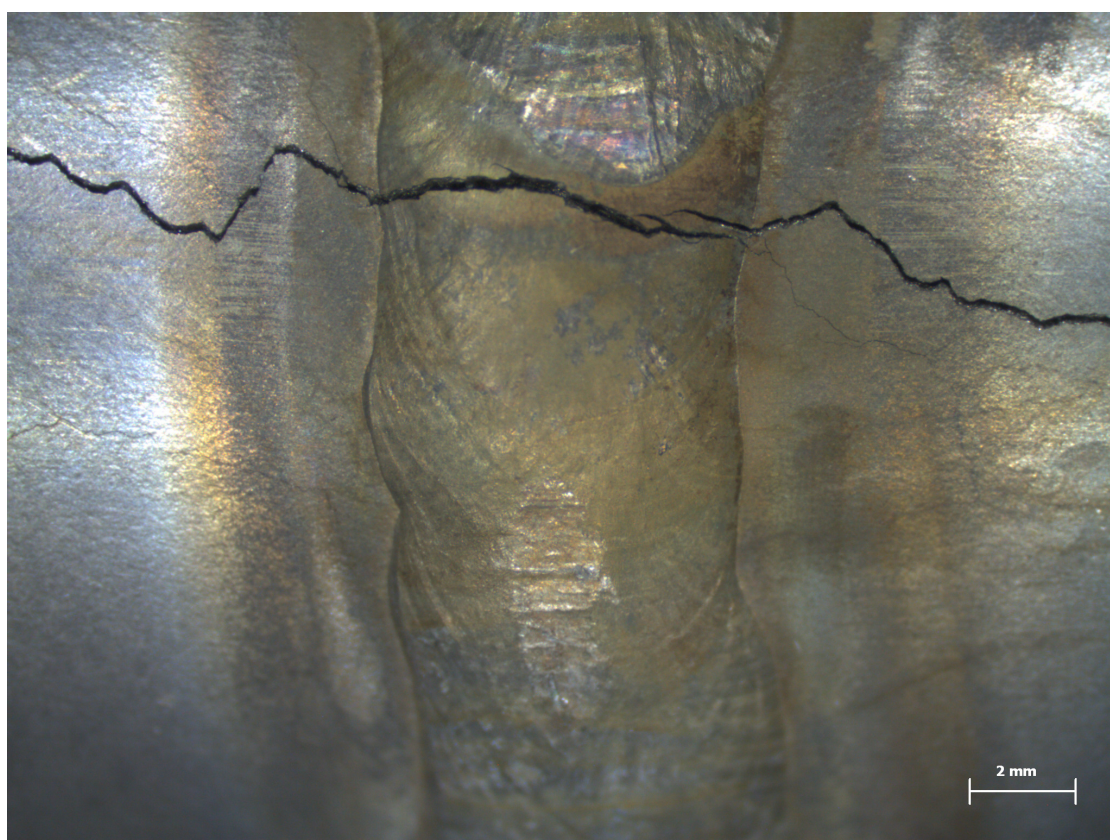
**Slika 118: Stereomikroskopski snimci razgranatosti pukotina u osnovnom materijalu, ZUT-u i u materijalu navara – Uzorak 20; AISI 304**

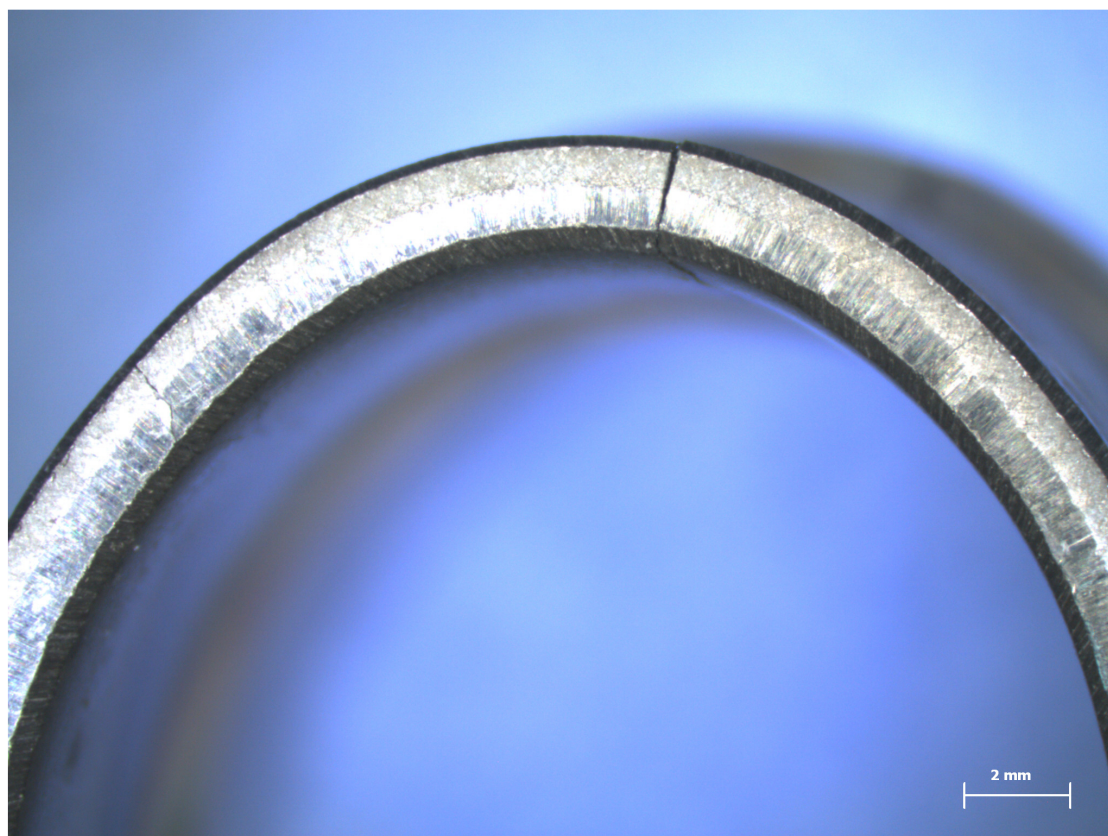
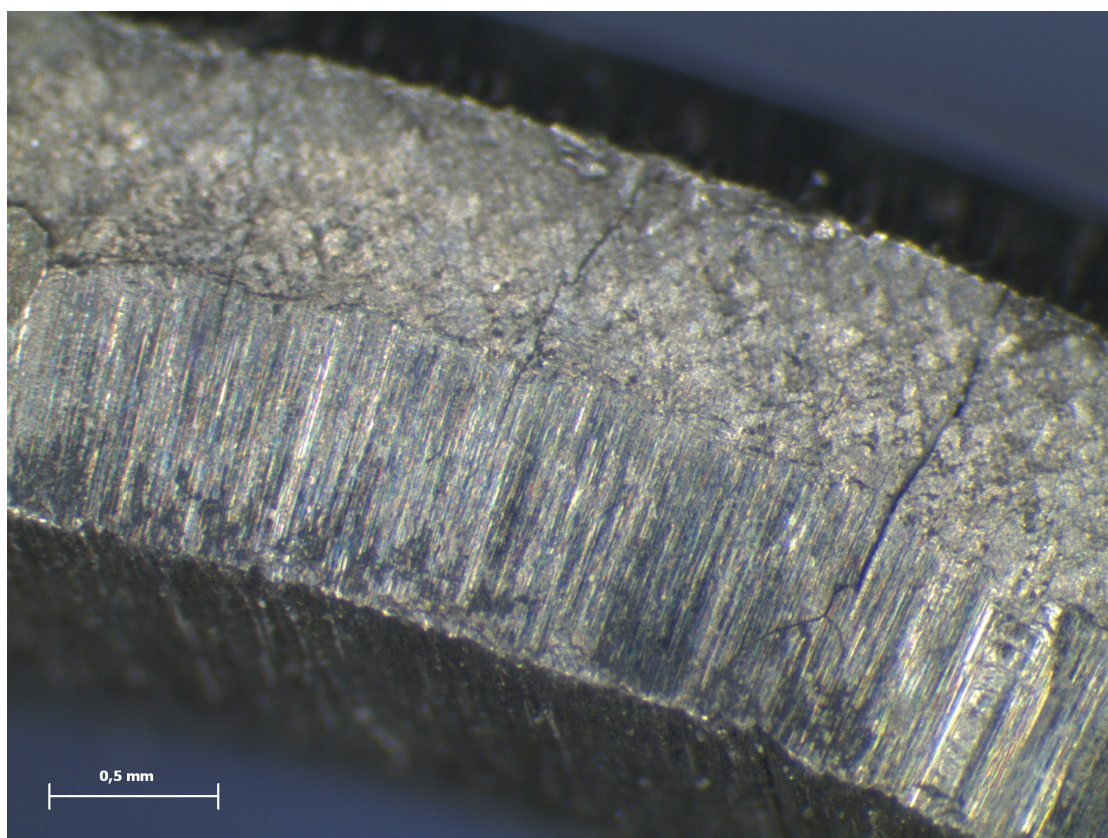
**Slika 119: Stereomikroskopski snimci propagacije pukotina duž poprečnog presjeka – Uzorak 20 (AISI 304)**

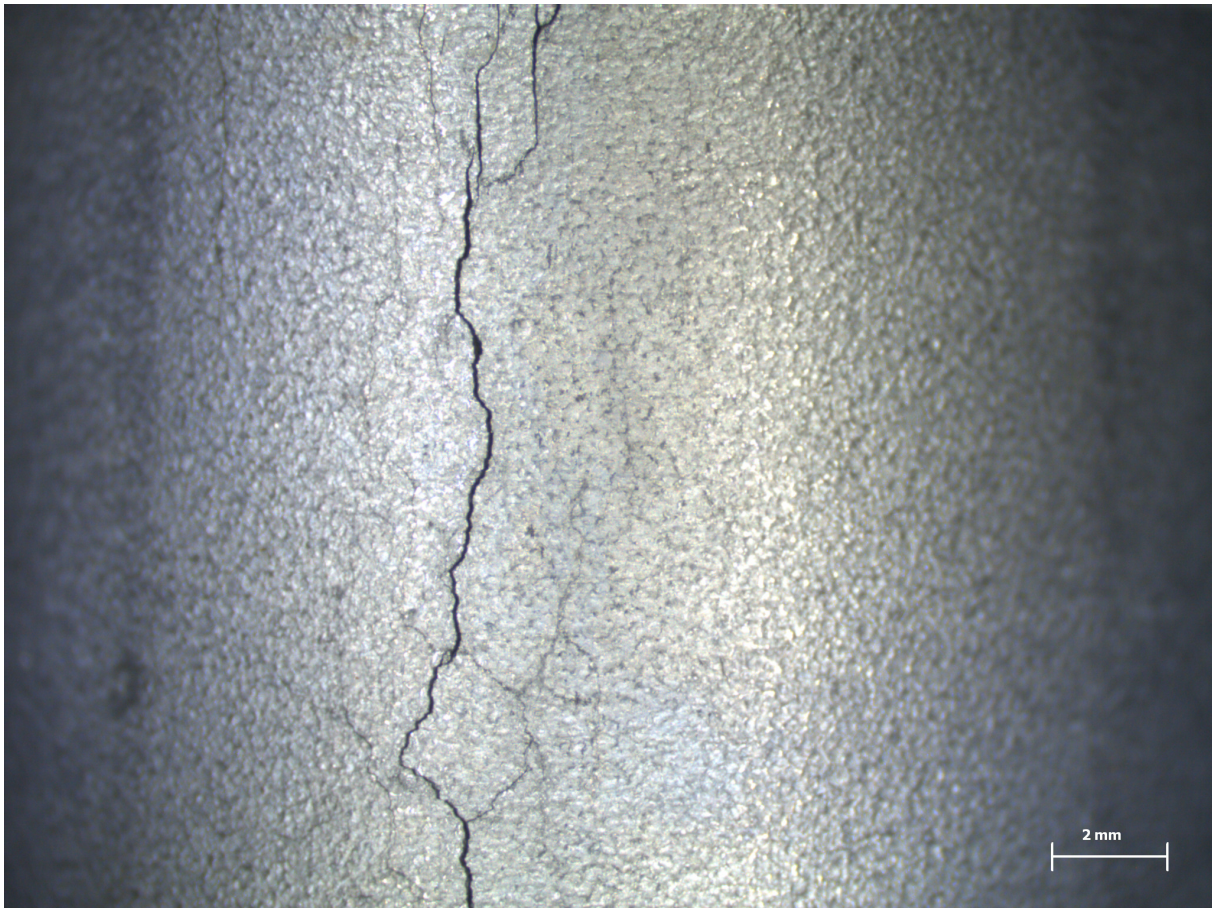
**Slika 120: Stereomikroskopski snimak razgranatosti pukotina na uzorku 22 – osnovni materijal; AISI 2304**

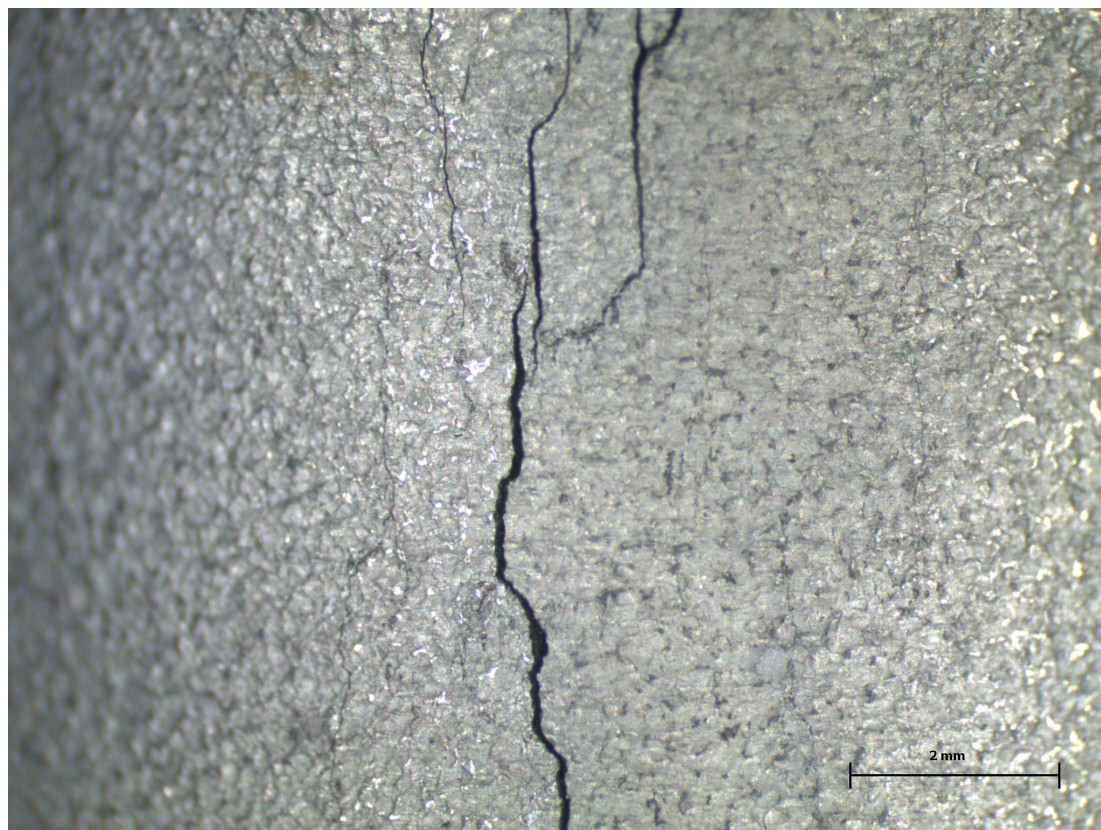
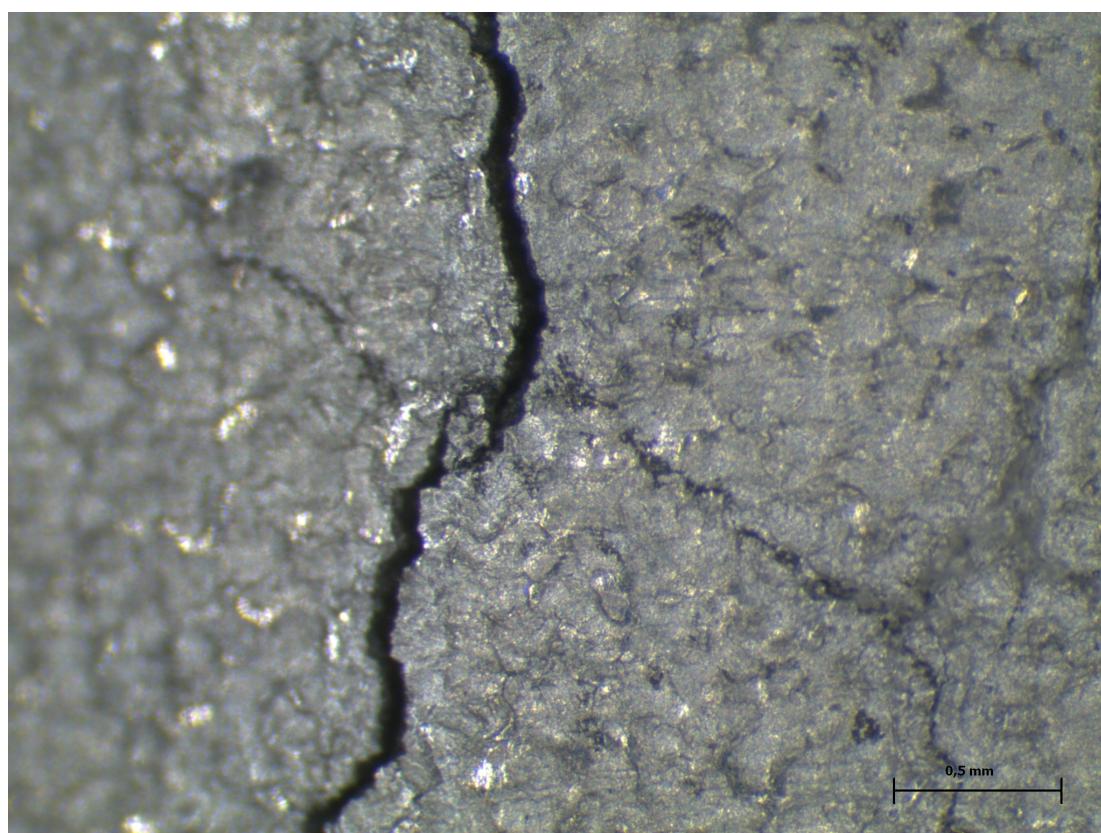
**Slika 121: Stereomikroskopski snimci razgranatosti pukotina na uzorku 22 – osnovni materijal; AISI 2304 (pri različitim uvećanjima)**

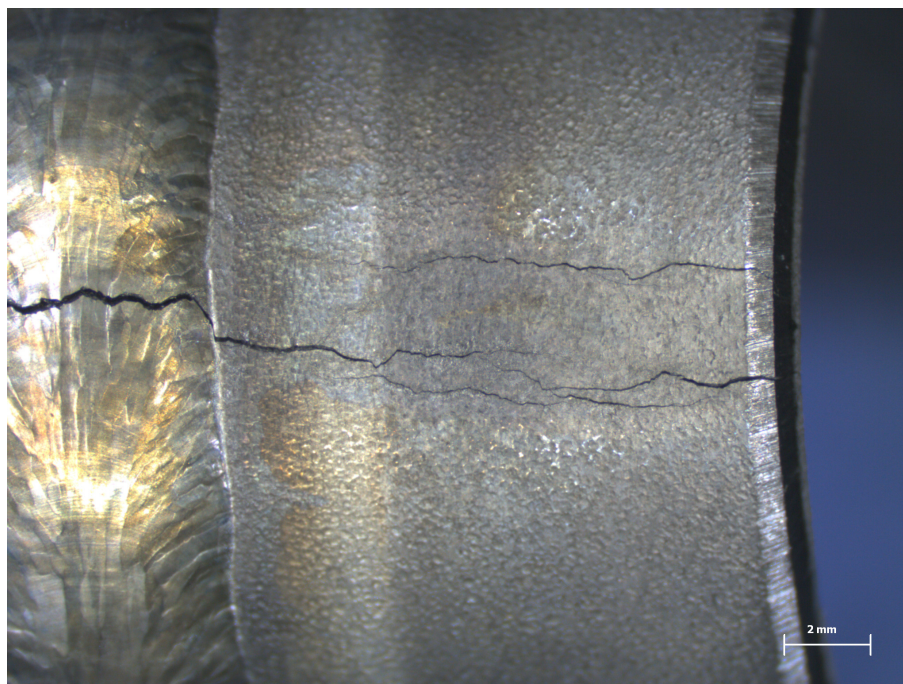
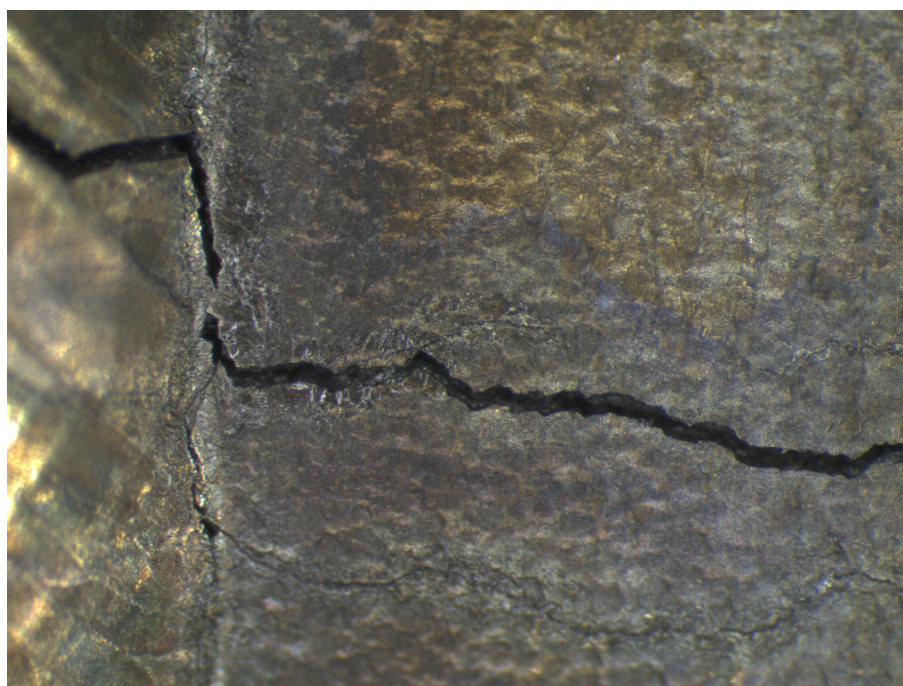
**Slika 122: Stereomikroskopski snimci razgranatosti pukotina na uzorku s navarom – Uzorak 22; AISI 2304**

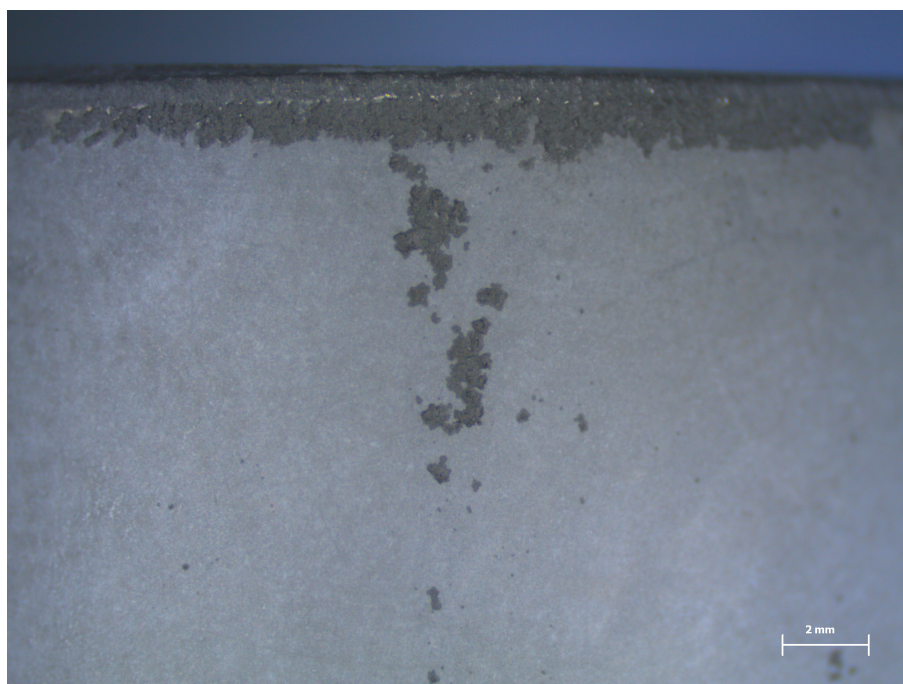
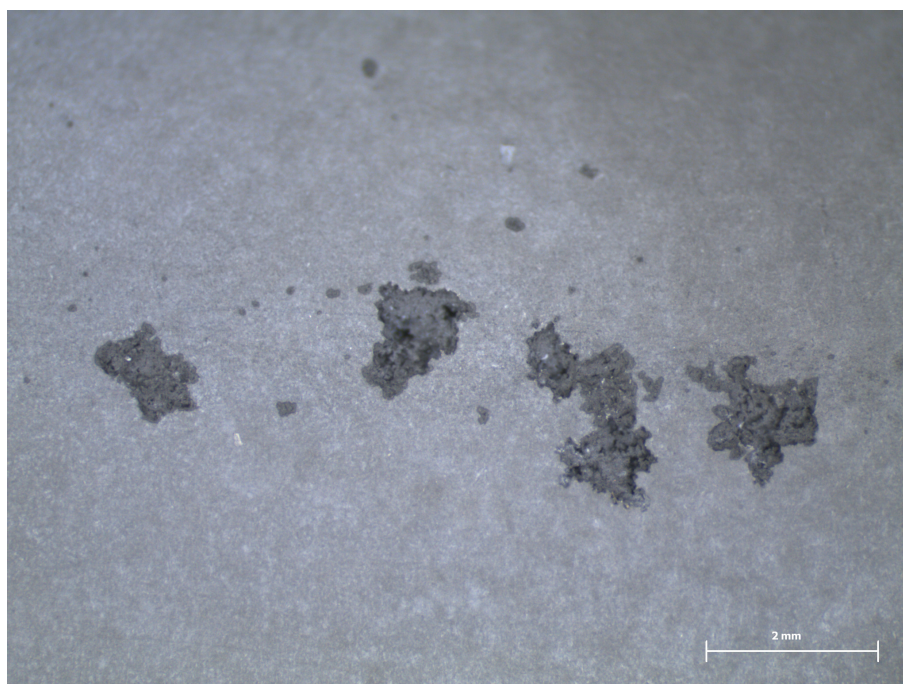
**Slika 124: Stereomikroskopski snimak uzorka 21 (AISI 420) nakon ispitivanja – rupičasta korozija**

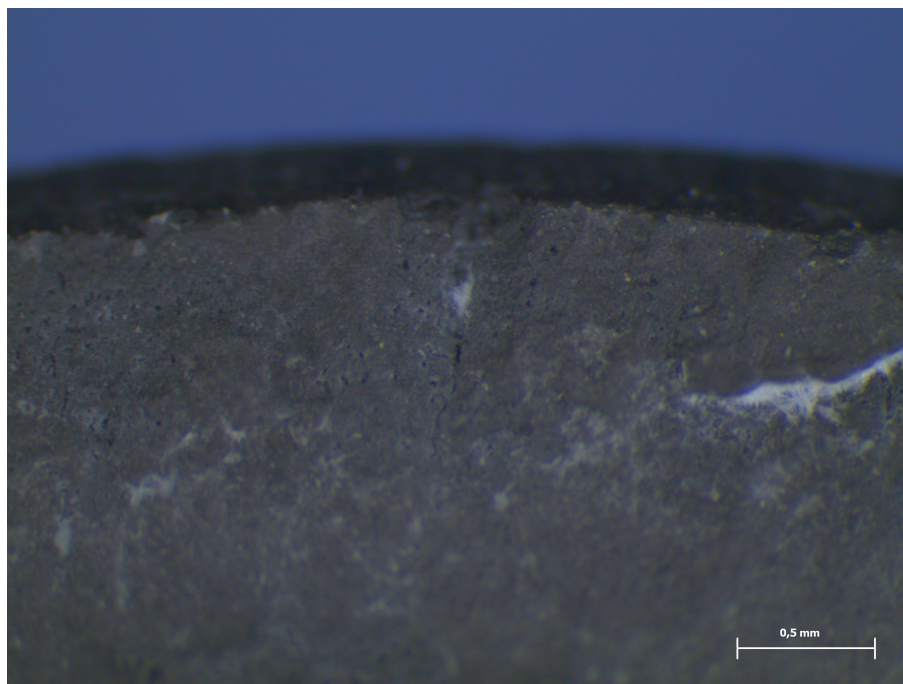
**Slika 125: Stereomikroskopski snimak uzorka 21 (AISI 420) nakon ispitivanja – inicijacija pukotine**
