Analiza oštećenja pogonskog vratila

Master's thesis / Diplomski rad

2021

Naslov rada na engleskom jeziku: **Drive shaft fracture analysis**

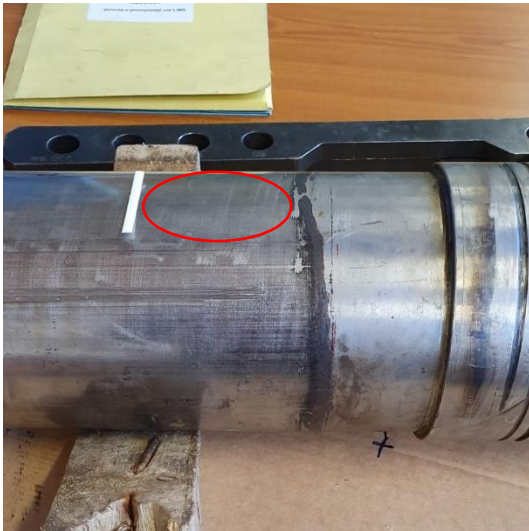
Slika 23. Segment A, referentna površina, pukotina s gornje strane

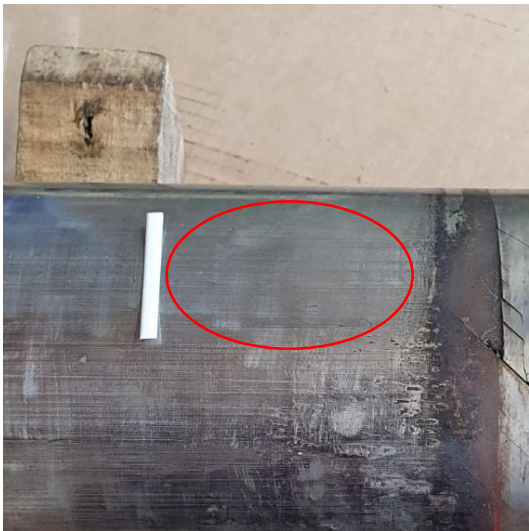
Slika 25. Segment A, referentna površina, pukotina s donje strane

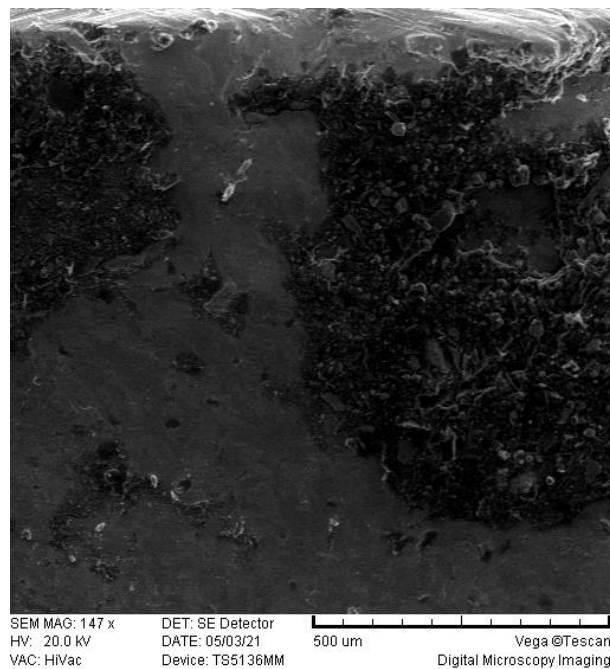
Slika 79. Amorfne naslage na površini
