Analiza oštećenja pogonskog vratila

Master's thesis / Diplomski rad

2021

Naslov rada na engleskom jeziku: **Drive shaft fracture analysis**

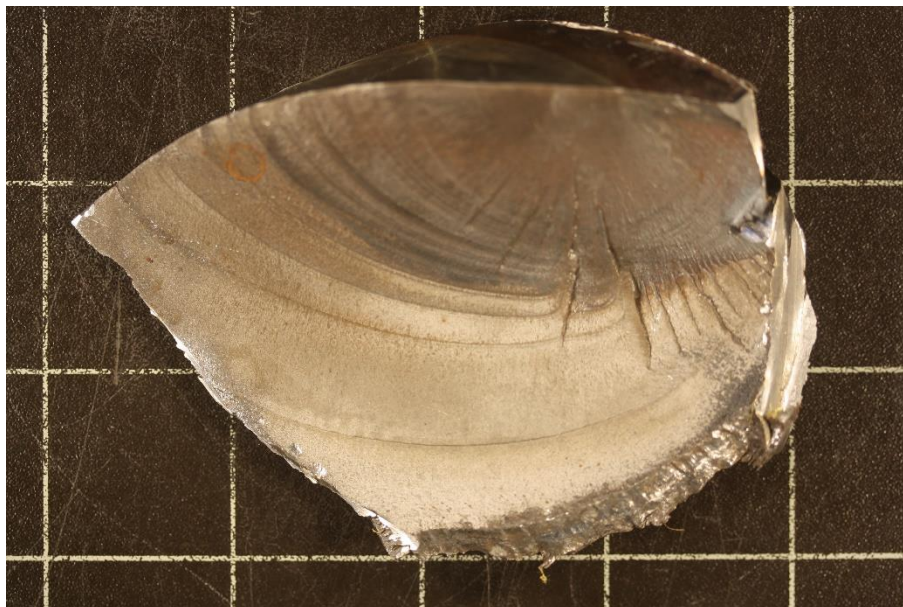
Slika 48. Izrezani komad 1, prednja strana

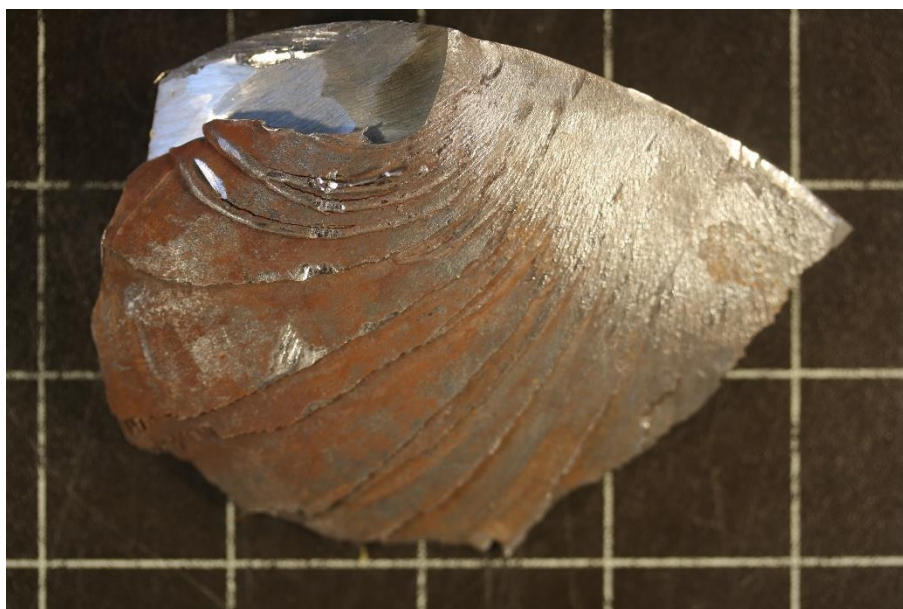
Slika 49. Izrezani komad 1, stražnja strana

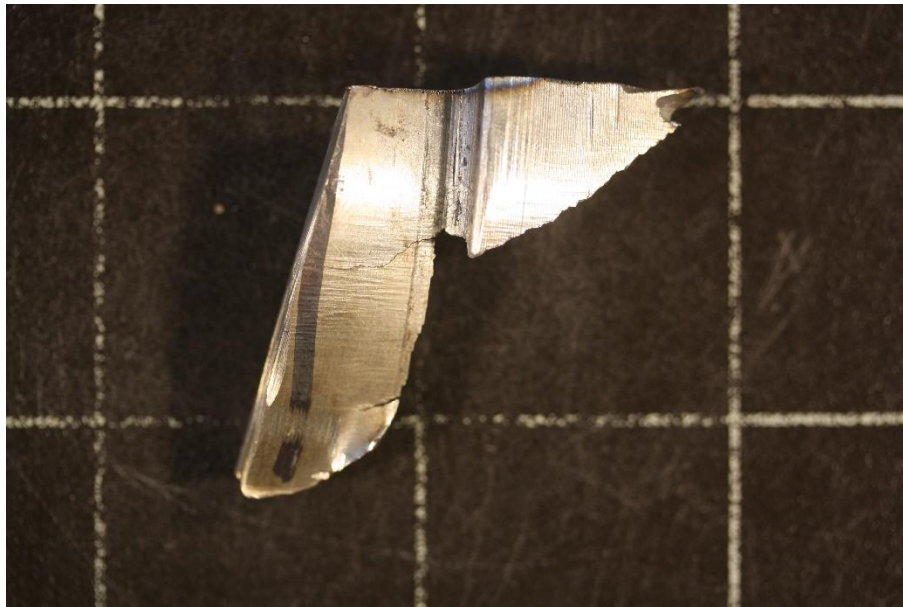
Slika 50. Izrezani komad 2, vanjska strana

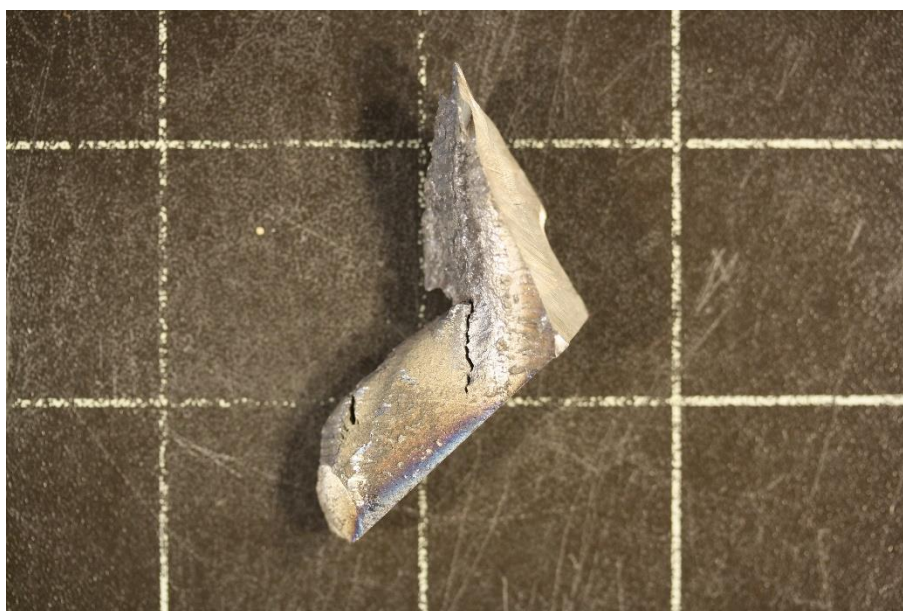
Slika 51. Izrezani komad 2, unutarnja strana

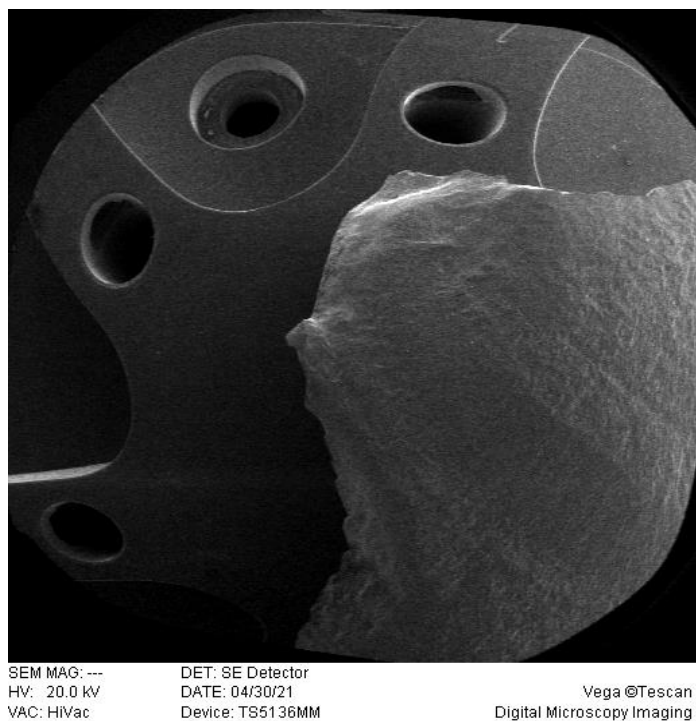
Slika 72. Površina fragmenta na SEM-u

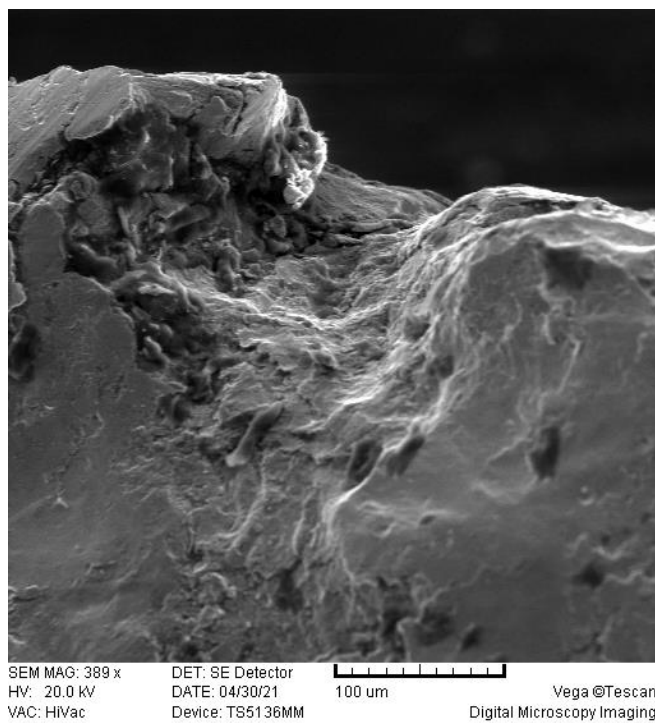
Slika 73. Detalj A prikazan na SEM-u
