# Pojavni oblici korozijskog oštećivanja nehrđajućih čelika

Master's thesis / Diplomski rad

Naslov rada na engleskom jeziku: **Forms of stainless steel corrosion damages**

Eksperimentalni dio rada sastoji se od dva dijela. U prvom dijelu opisana su ispitivanja provedena na uzorcima uzetih s dijela korozijski oštećene konstrukcije pogona za preradu mlijeka. Ispitivanja su provedena s ciljem utvrđivanja uzroka pojave korozijskog oštećenja cijevi od nehrđajućeg austenitnog čelika te se zaključuje o mehanizmu korozije. U drugom dijelu opisano je ispitivanje na napetosnu koroziju dodatna tri uzorka od različitih vrsta nehrđajućeg čelika (austenitnog, feritnog i dupleks). Korozijsko ispitivanje u kipućoj otopini magnezijevog klorida provedeno je sa svrhom prikazivanja otpornosti različitih vrsta nehrđajućih čelika na napetosnu koroziju.

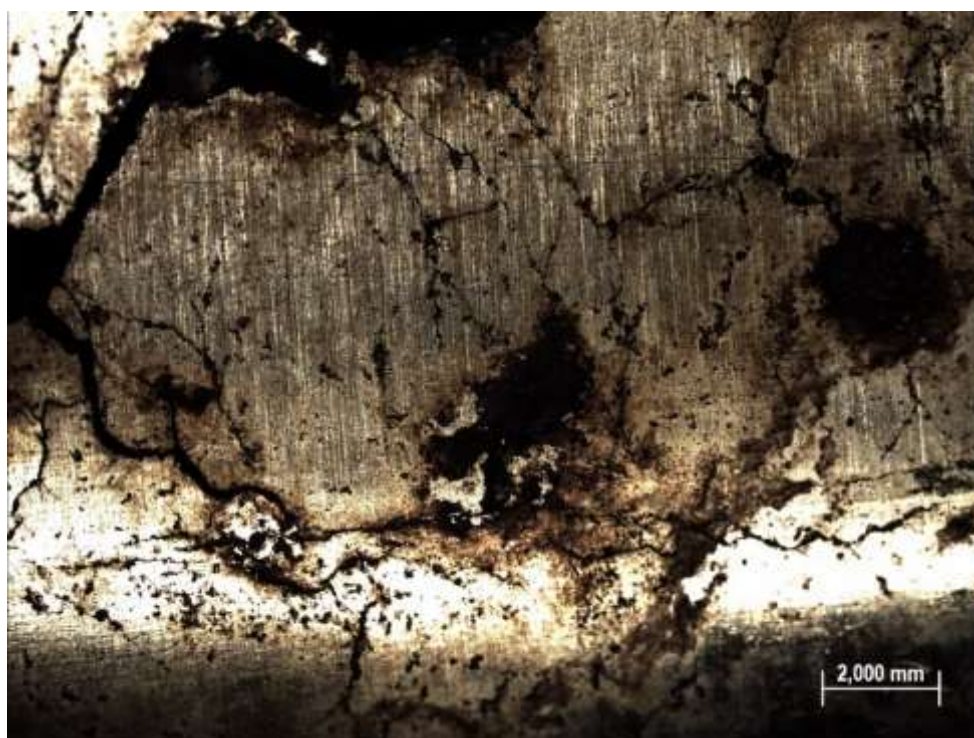
**Slika 57. Otvorena pukotina na vanjskoj površini cijevi.**

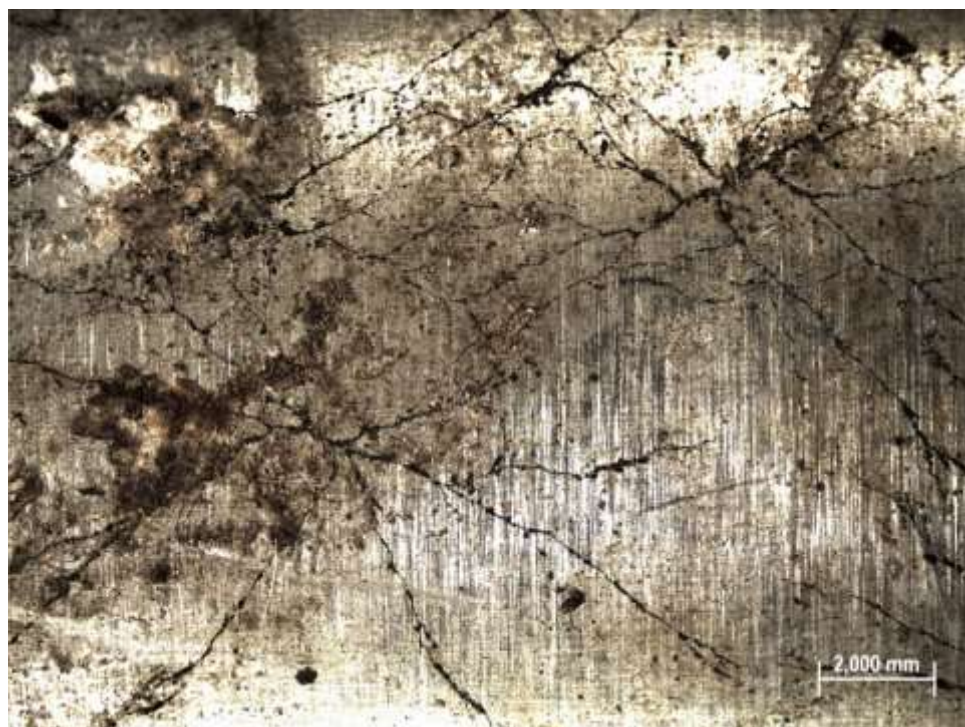
**Slika 58. Pukotine na vanjskoj površini cijevi.**

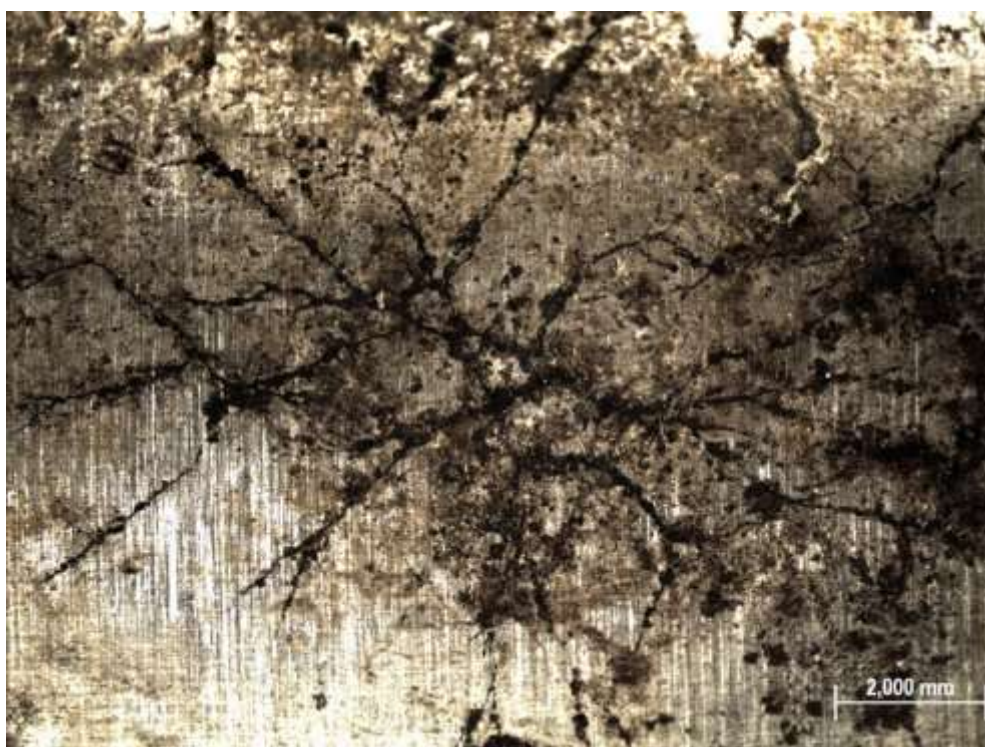
**Slika 59. Pukotine na vanjskoj površini cijevi.**

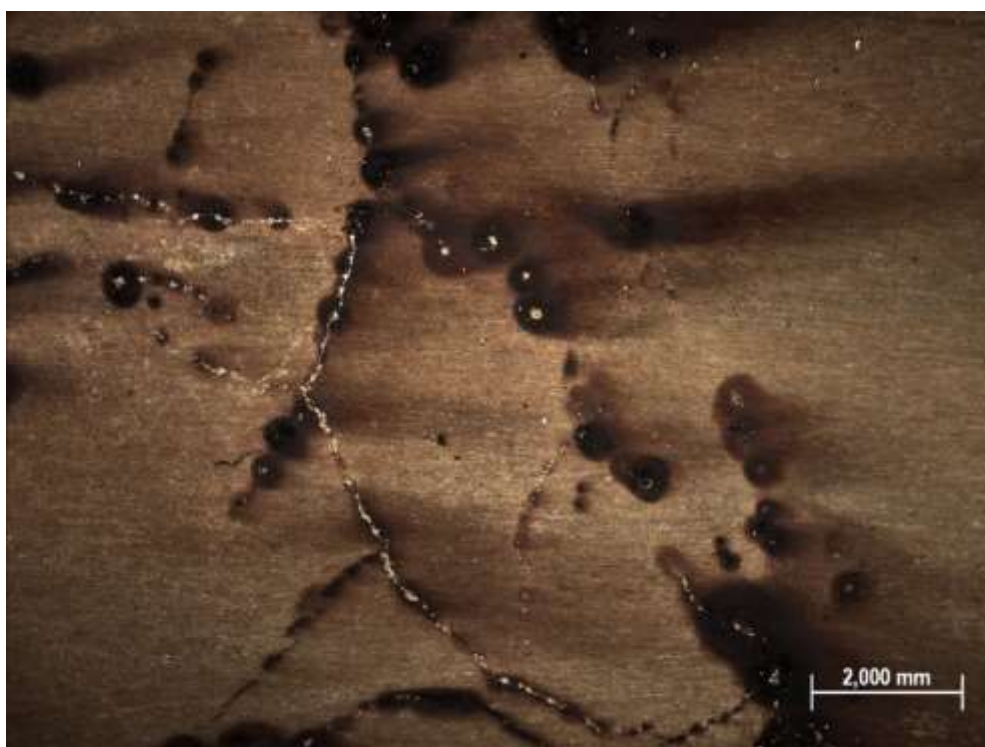
Na unutarnjoj površini cijevi uočene su brojne jamice (slika 54).

**Slika 60. Jamice na unutarnjoj površini cijevi.**

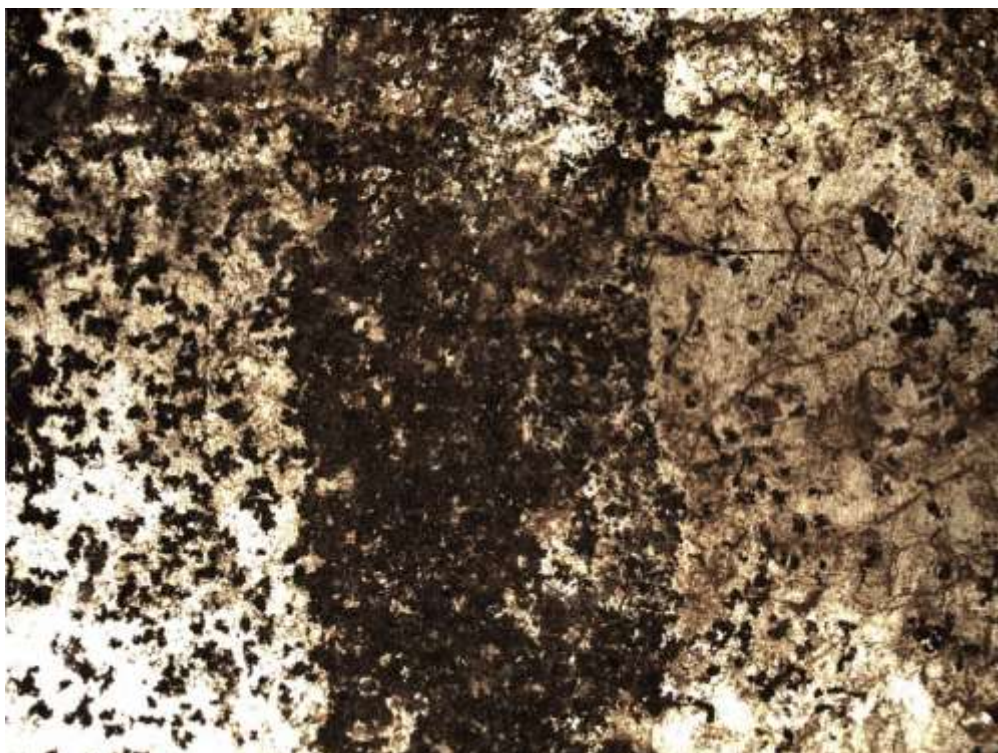
**Slika 61. Rupičasta korozija na području zavarenog spoja.**

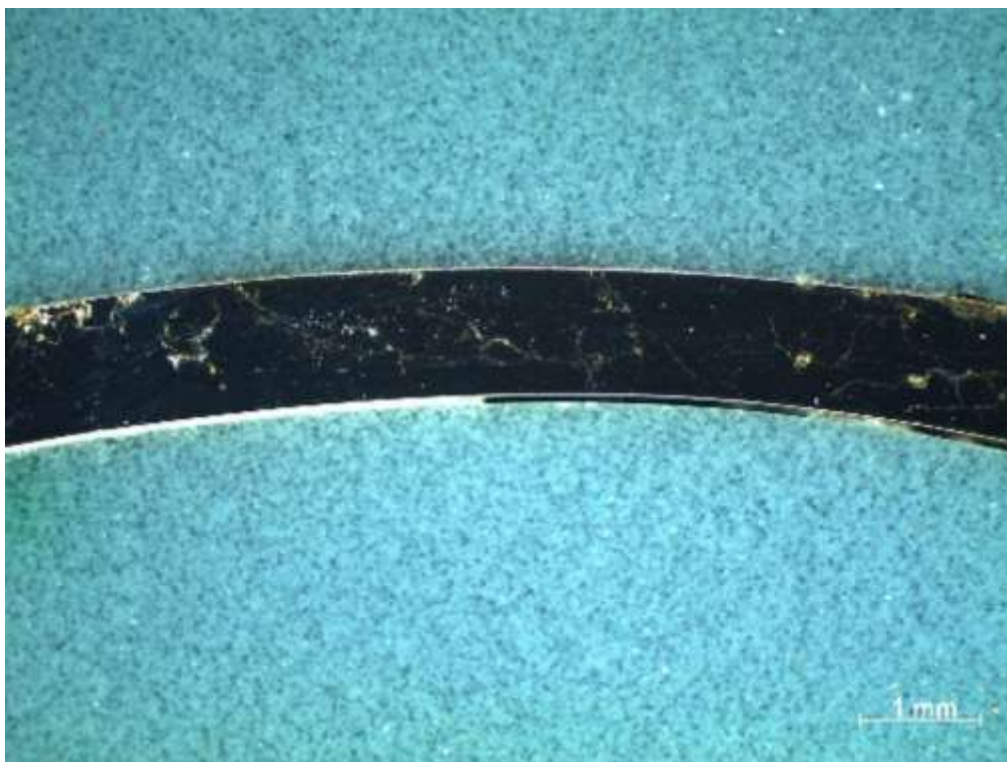
Pukotine su uočene na cijelom poprečnom presjeku i propagiraju od vanjske površine cijevi prema unutarnjoj (slika 63). Na poprečnom presjeku uzorka vidljive su propagacije pukotina iz površinskih jamica (slike 64, 65 i 66). Pukotine se na većem dijelu poprečnog presjeka javljaju kao paralelne razgranate familije (slika 67). Na nekim dijelovima vidljivo je i znatno veće oštećenje površine (slika 68).

**Slika 63. Pukotine na poprečnom presjeku cijevi.**

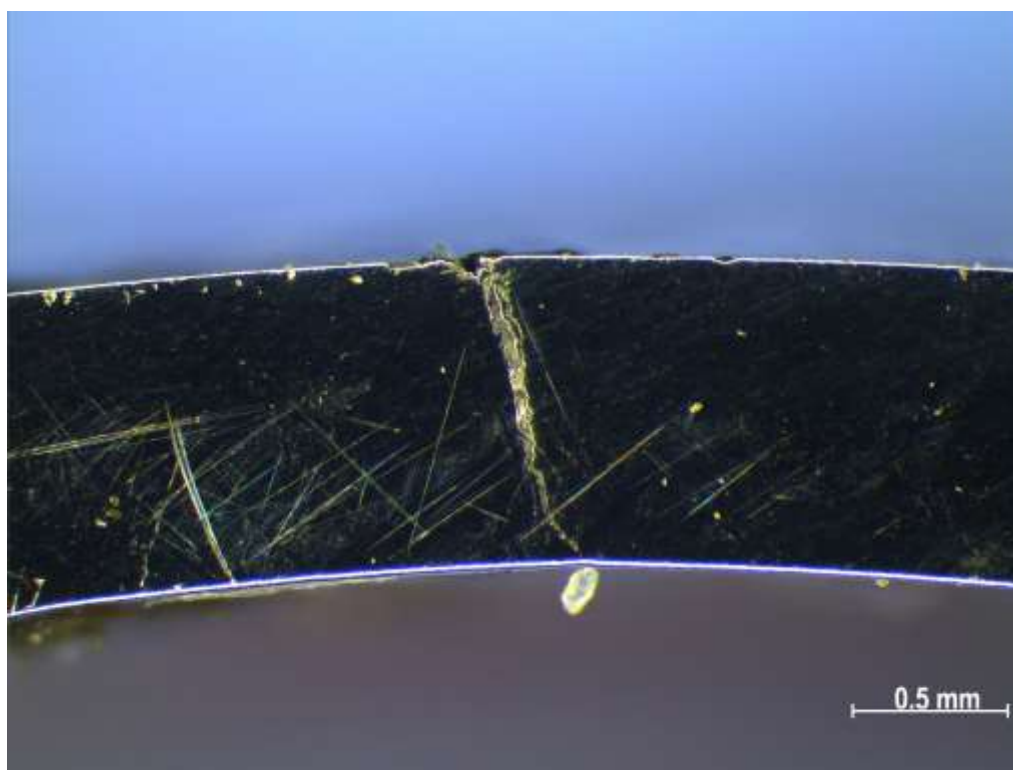
**Slika 65. Propagacija pukotine iz površinske jamice na poprečnom presjeku uzorka.**

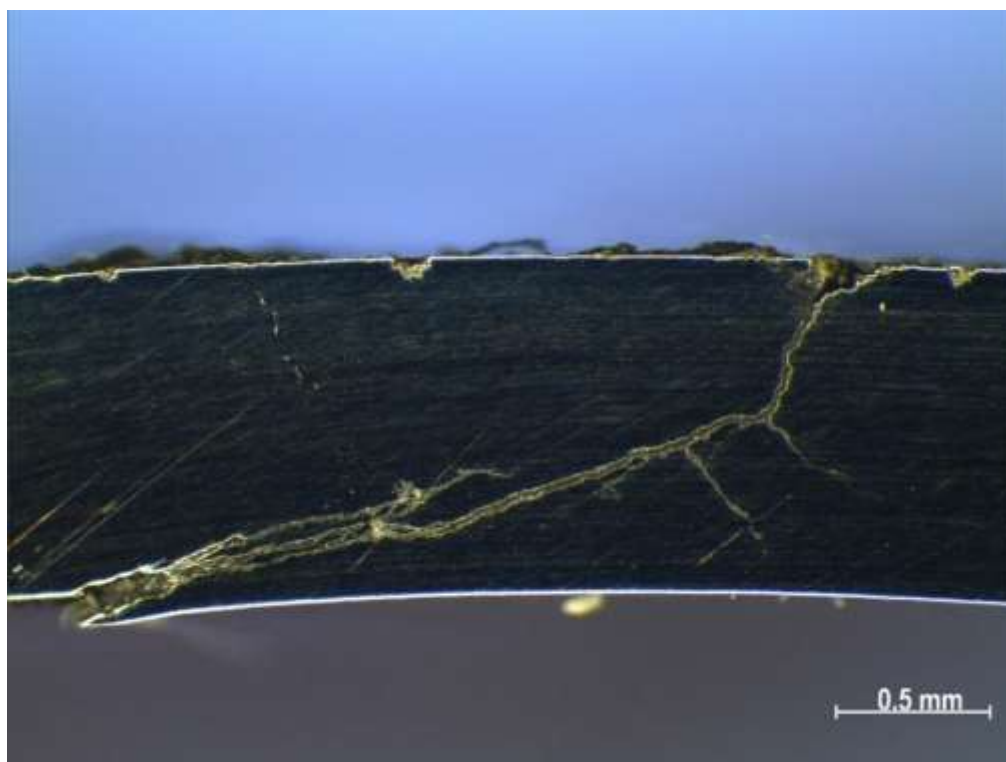
**Slika 66. Otvorena pukotina na poprečnom presjeku uzorka.**

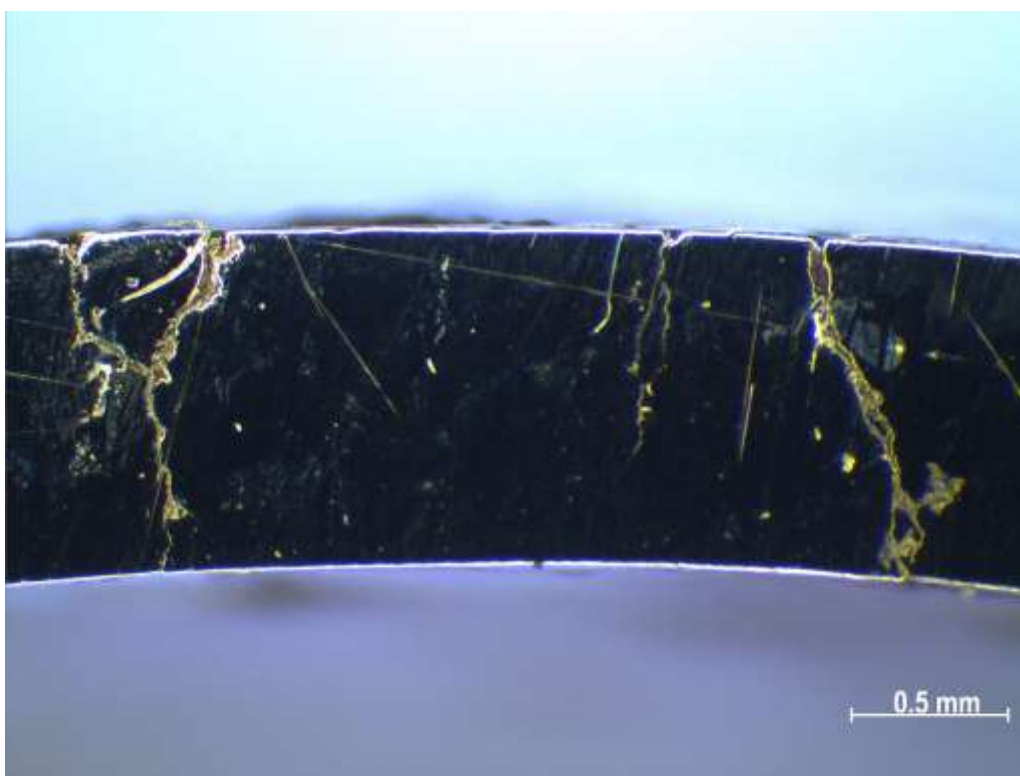
**Slika 67. Paralelne pukotine na poprečnom presjeku cijevi.**

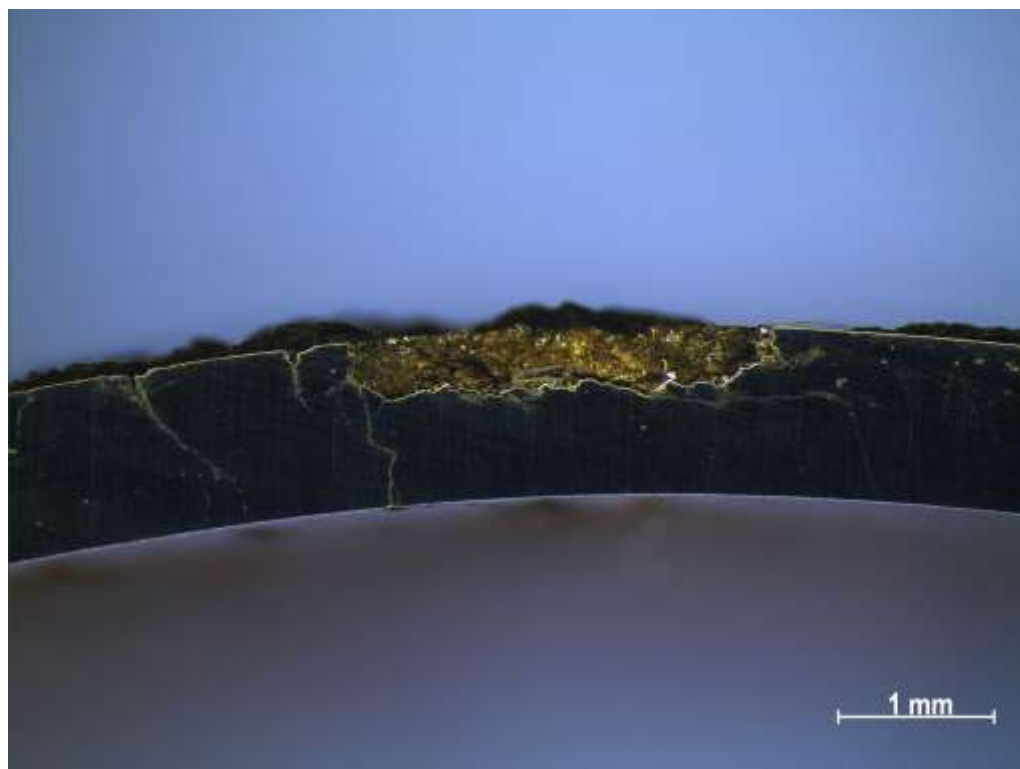
**Slika 68. Korozijsko oštećenje vanjske površine cijevi.**

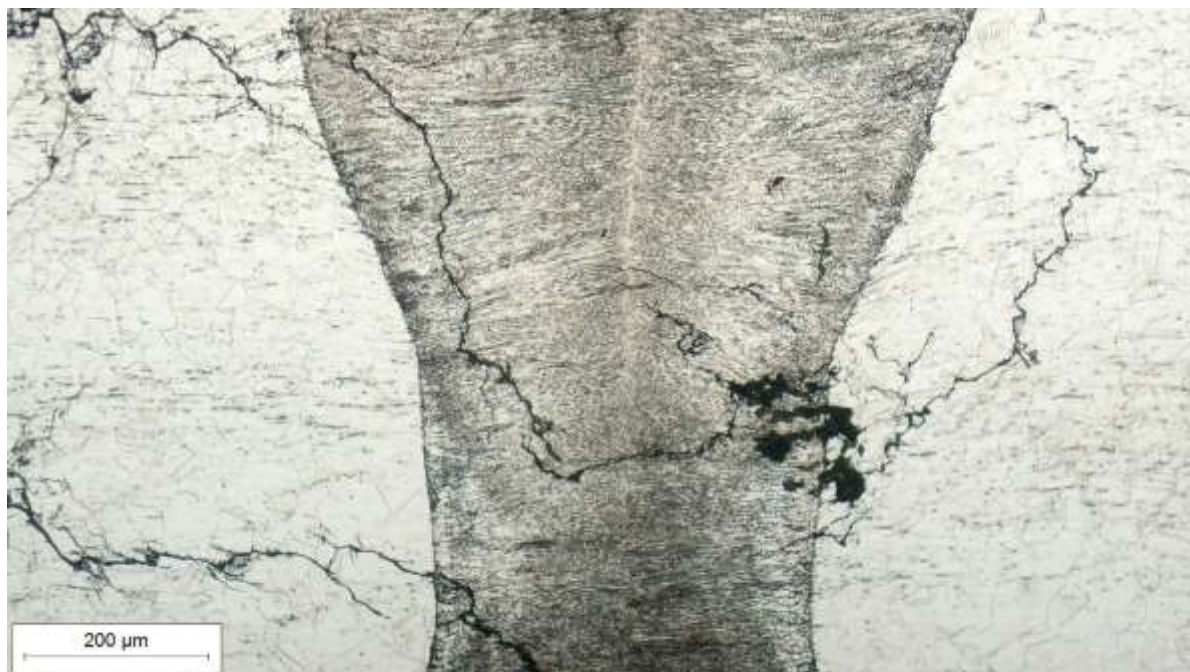
Na slikama 71 i 72 vidljiva je mikrostruktura kao i pojava pukotina na području zavarenog spoja.

**Slika 71. Mikrostruktura i pukotine vidljive na području zavarenog spoja.**

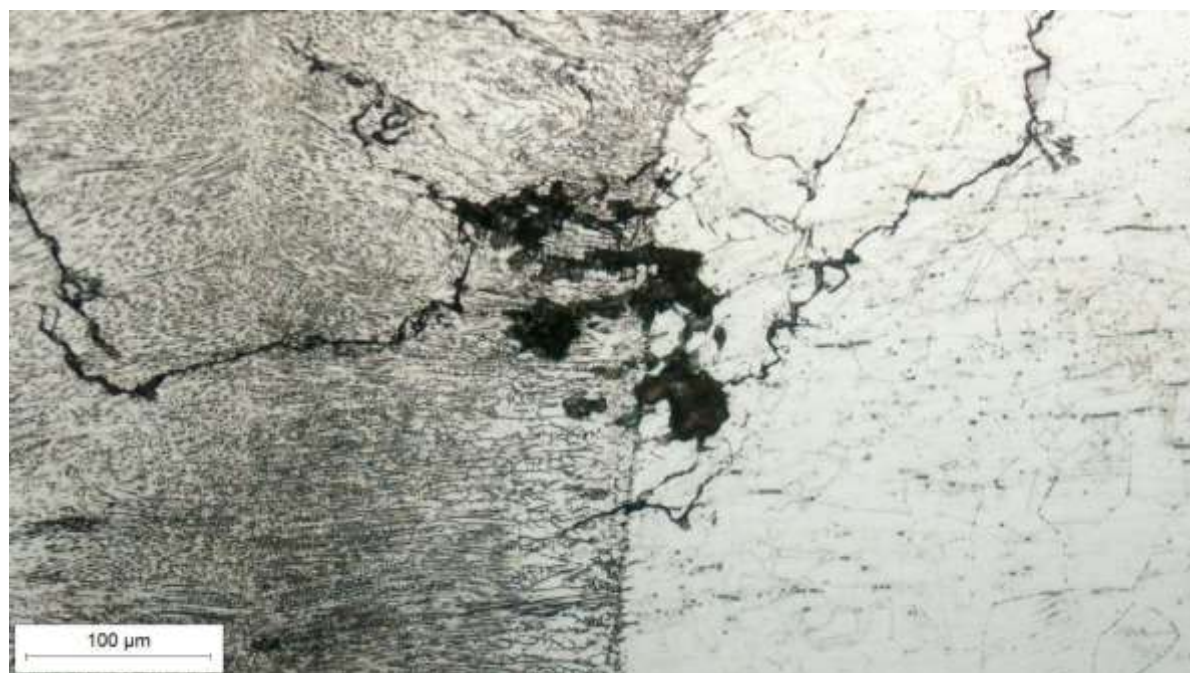
**Slika 72. Mikrostruktura i pukotine vidljive na području zavarenog spoja.**

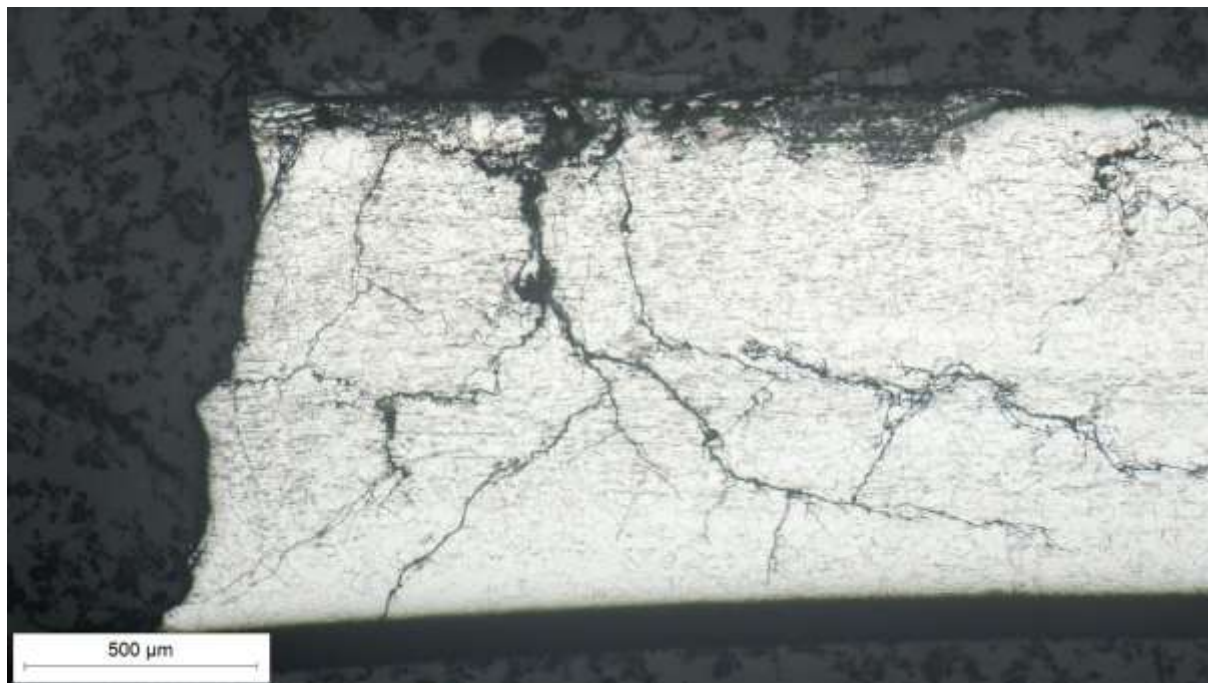
Razgranate pukotine koje propagiraju iz površinske jamice vidljive su na slikama 73, 74, 75, 77, 78 i 80. Dimenzije jedne od pukotina prikazane su na slici 76. Većim povećanjem pukotina vidljivo je kako pukotina propagira kroz zrno (slike 79 i 81).

**Slika 73. Razgranata pukotina u čeliku EN 1.4301 (AISI 304).**

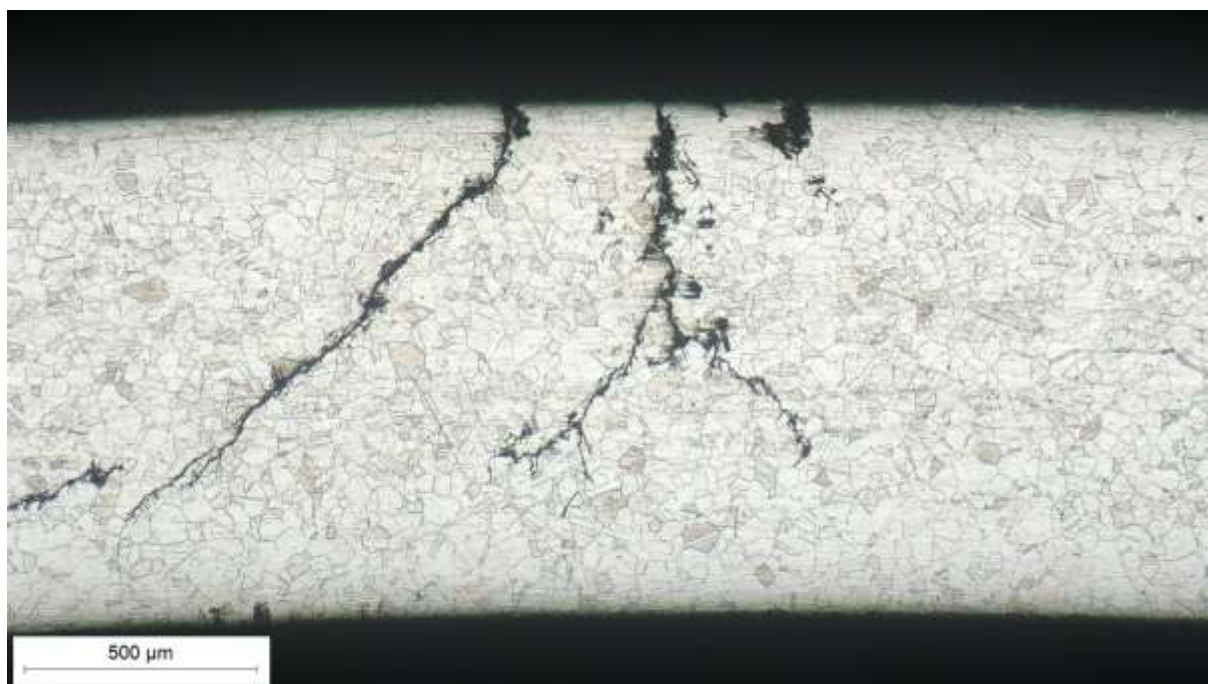
**Slika 74. Paralelne pukotine u čeliku EN 1.4301 (AISI 304).**

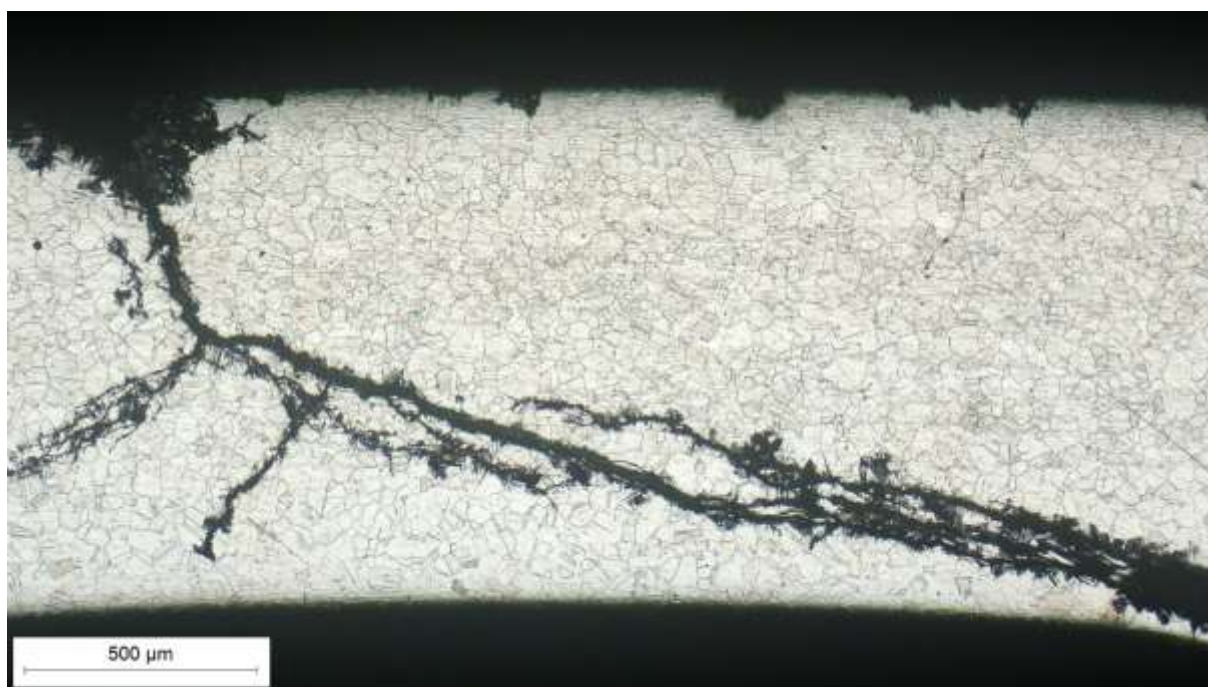
Slika 75. Otvorena pukotina u čeliku EN 1.4301 (AISI 304).

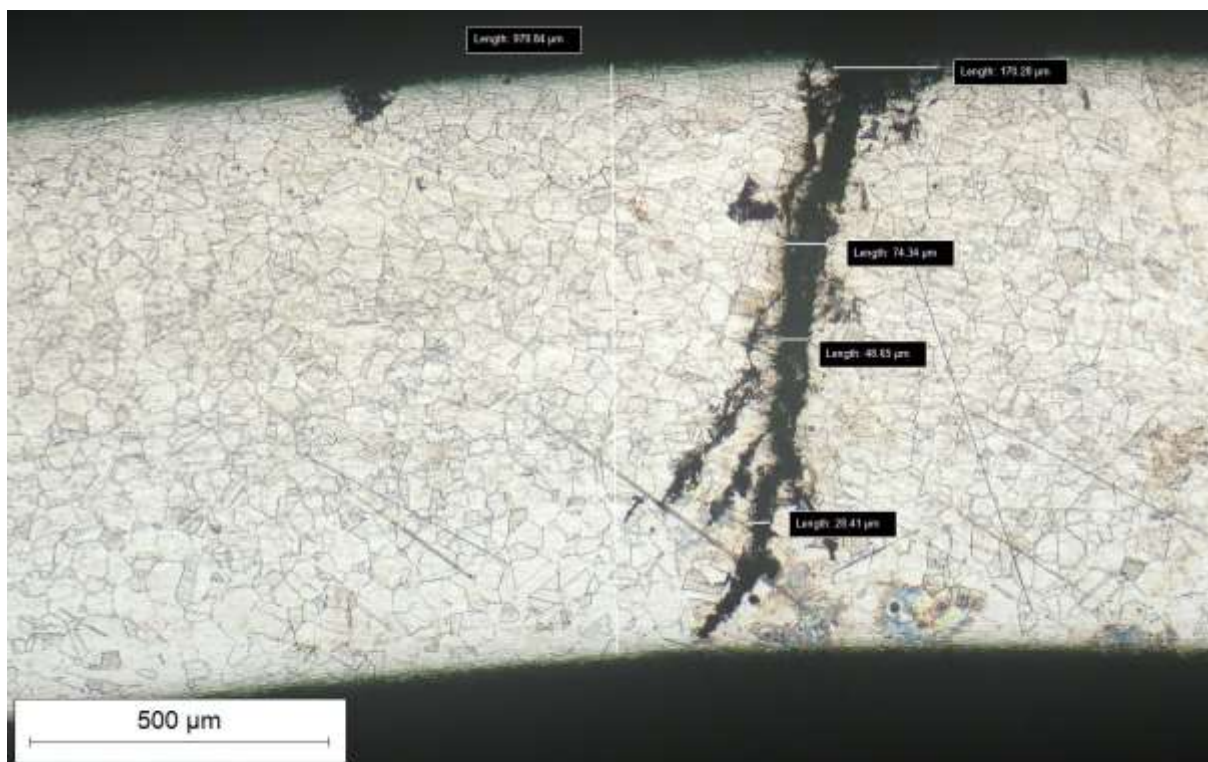
Slika 76. Prikaz dimenzija pukotine u čeliku EN 1.4301 (AISI 304).

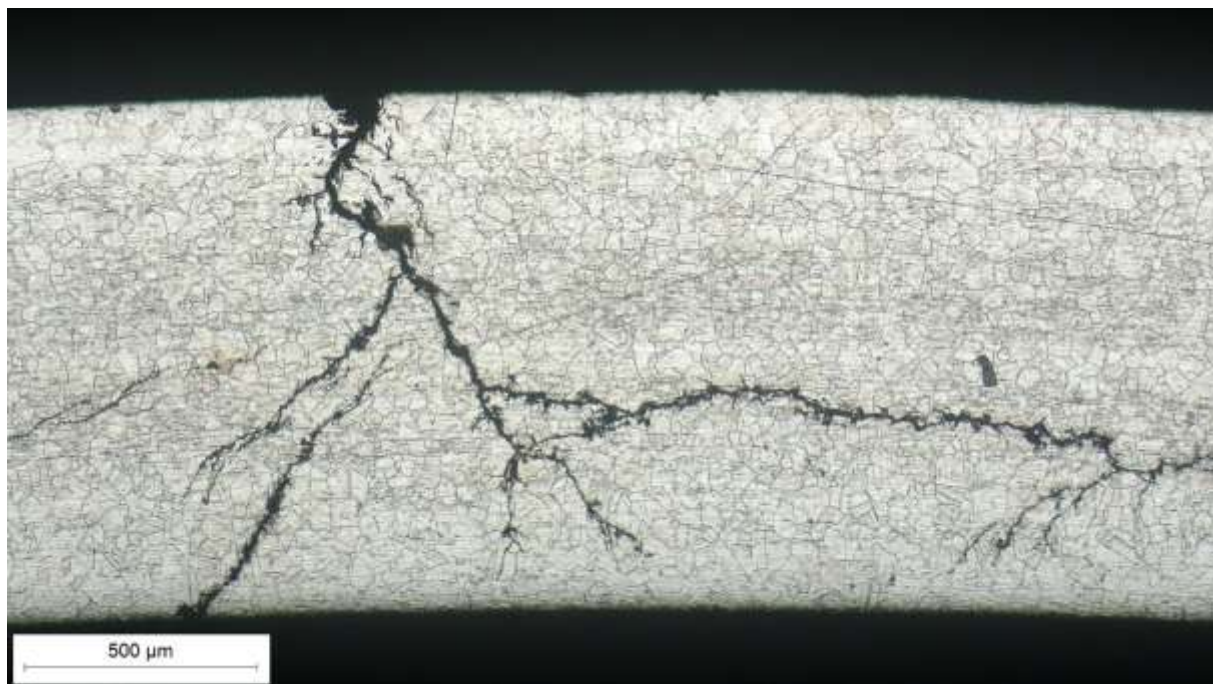
**Slika 77. Propagacija razgranate pukotine iz površinske jamice u u čeliku EN 1.4301 (AISI 304).**

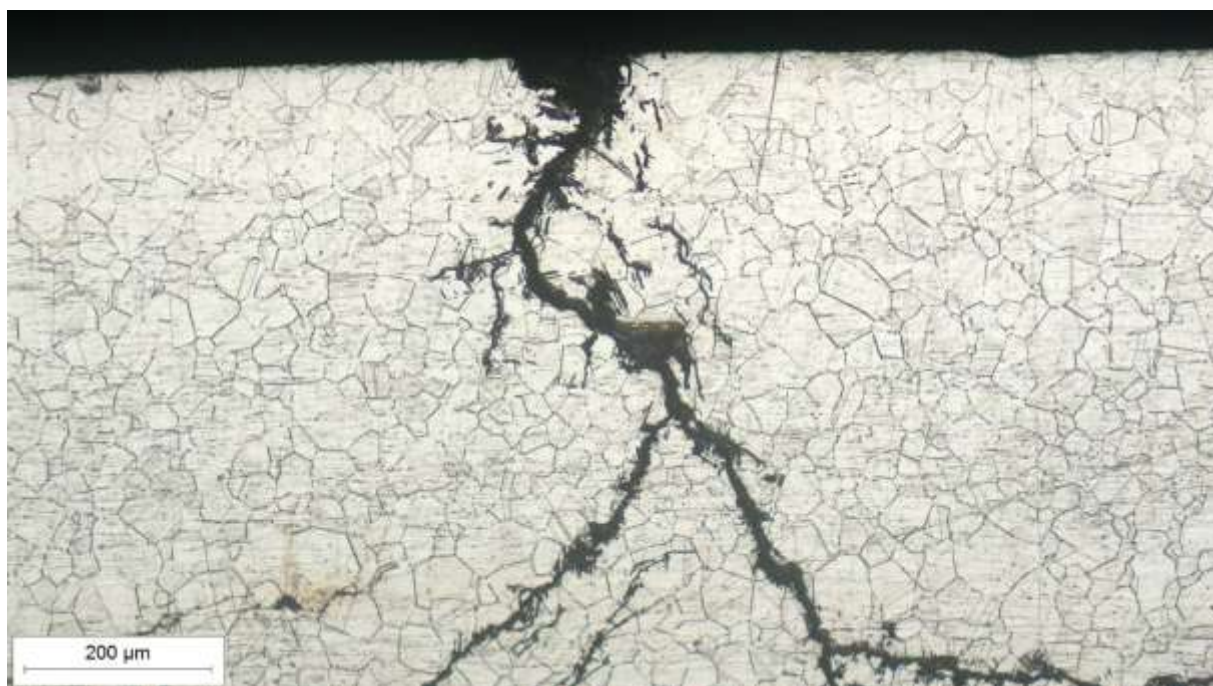
**Slika 78. Propagacija razgranate pukotine iz površinske jamice u u čeliku EN 1.4301 (AISI 304).**

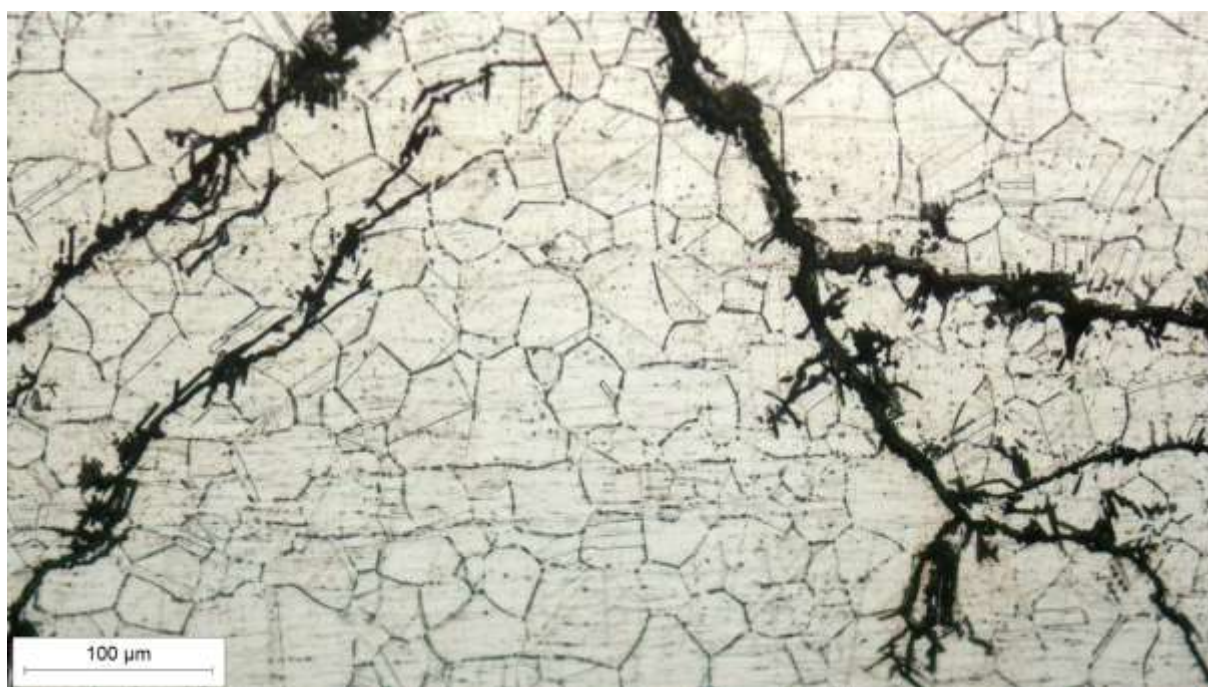
**Slika 79. Propagacija razgranate pukotine iz površinske jamice u u čeliku EN 1.4301 (AISI 304).**

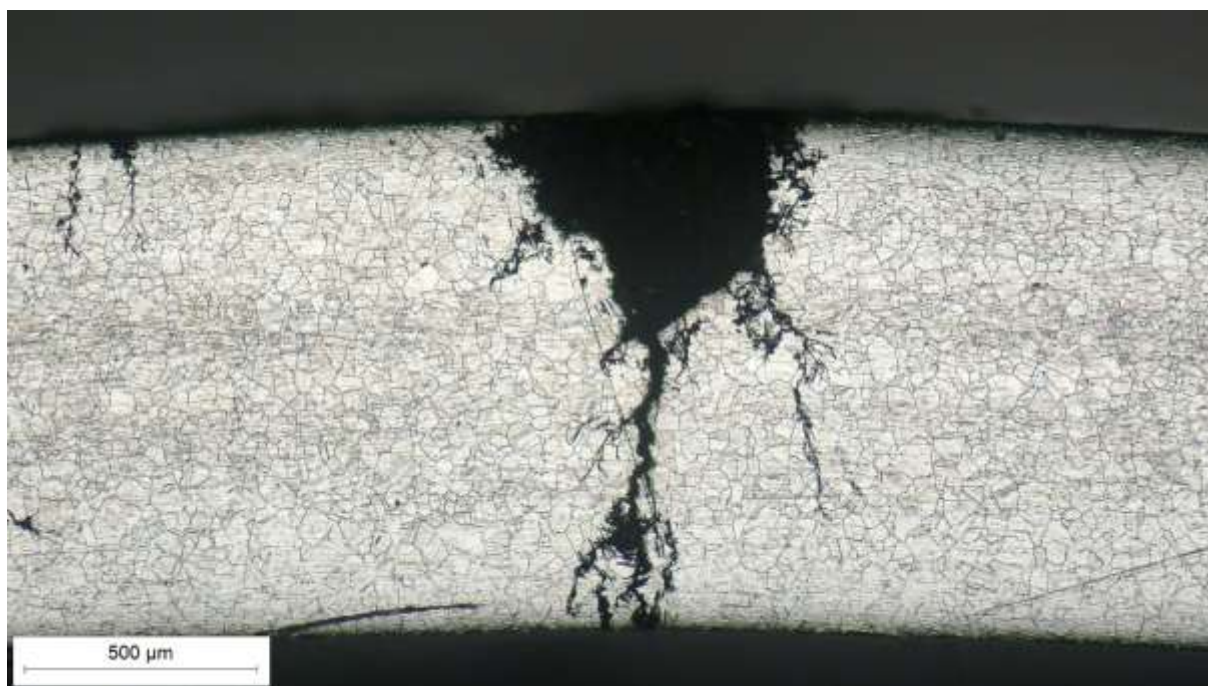
**Slika 80. Jamica na vanjskoj površini cijevi koja propagira u otvorenu pukotinu u čeliku EN 1.4301 (AISI 304).**

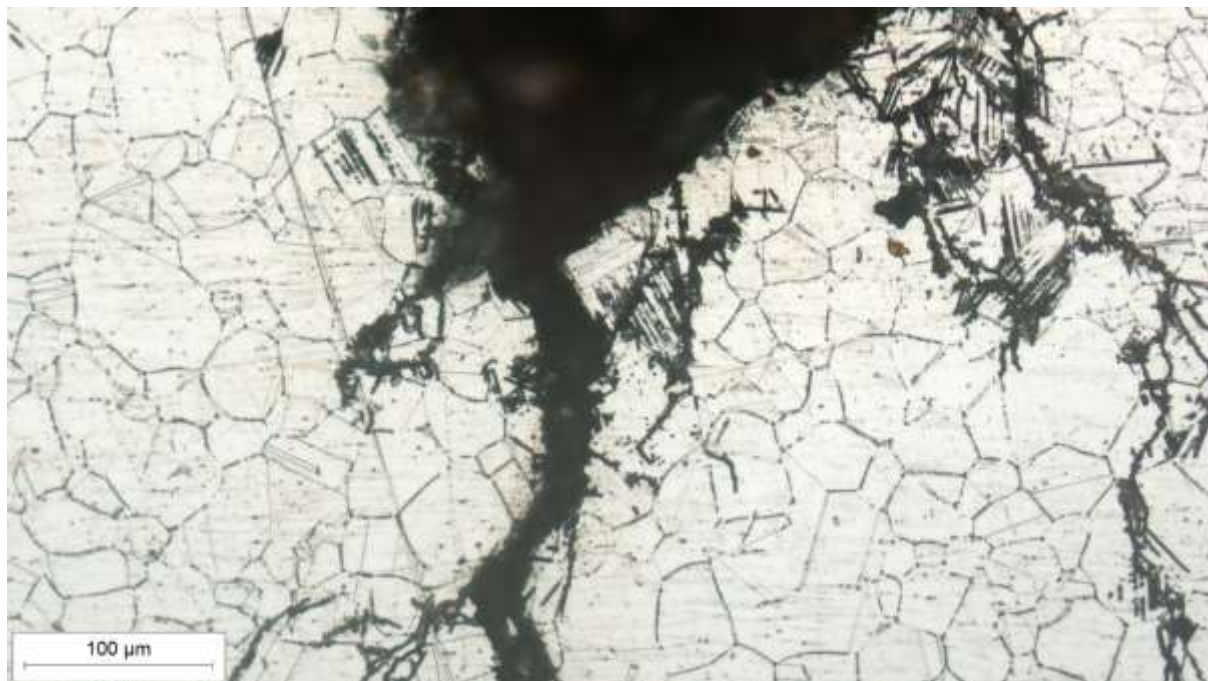
**Slika 81. Jamica na vanjskoj površini cijevi koja propagira u otvorenu pukotinu u čeliku EN 1.4301 (AISI 304).**
