# Analiza havarije turbopunjača gospodarskog vozila

**Undergraduate thesis / Završni rad**

**2023**

*Degree Grantor / Ustanova koja je dodijelila akademski / stručni stupanj: **University of Zagreb, Faculty of Mechanical Engineering and Naval Architecture / Sveučilište u Zagrebu, Fakultet strojarstva i brodogradnje***

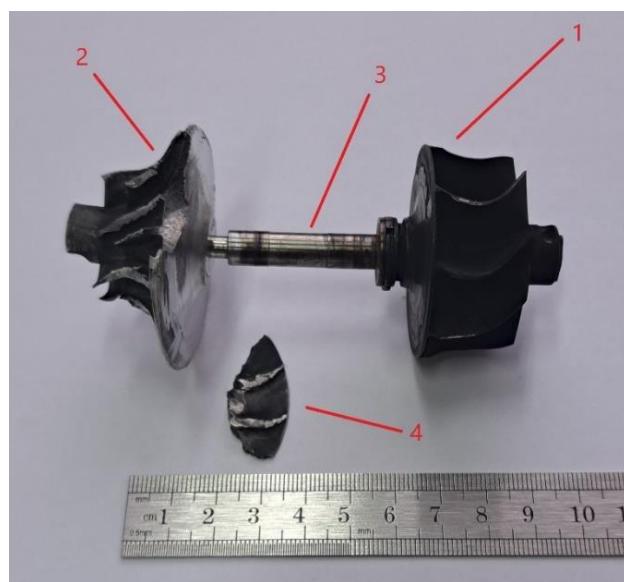
Nakon odmašćivanja svih rastavljenih dijelova turbopunjača, uočeni su središnji oštećeni dijelovi turbopunjača. Slika 37. prikazuje oštećene središnje dijelove turbopunjača (1 – rotor turbine, 2 – rotor kompresora, 3 – spojno vratilo između dva rotora, 4 – lomna krhotina rotora kompresora).

Slika 37. Oštećeni središnji dijelovi turbopunjača

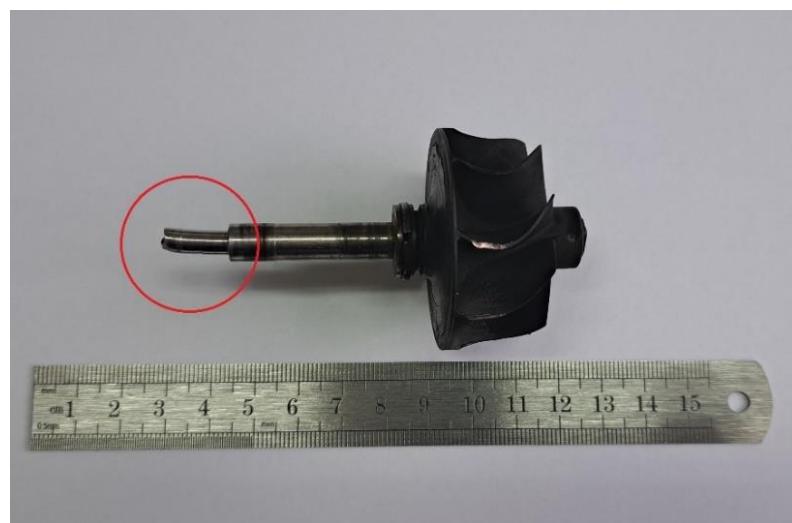
Slika 38. Karakteristični lom spojnog vratila

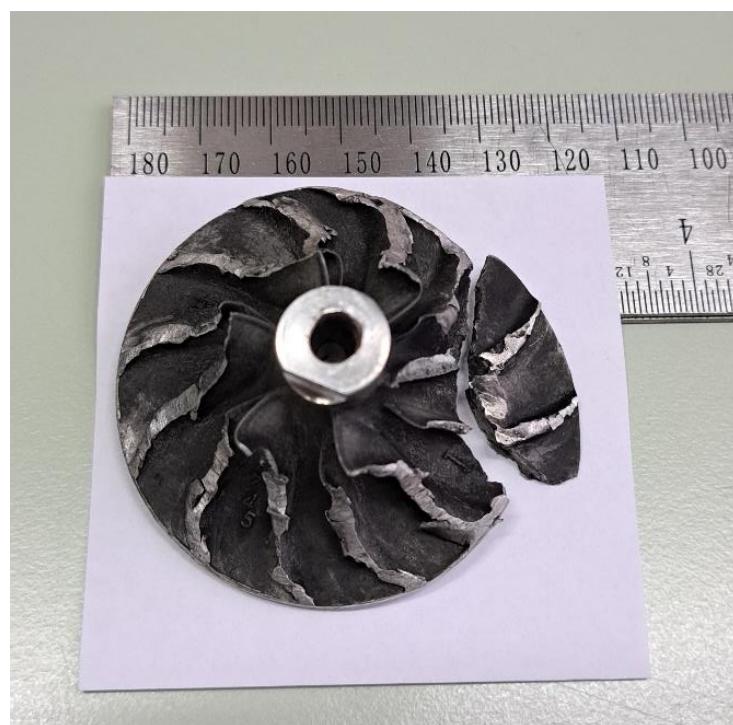
Slika 39. Lom rotora kompresora

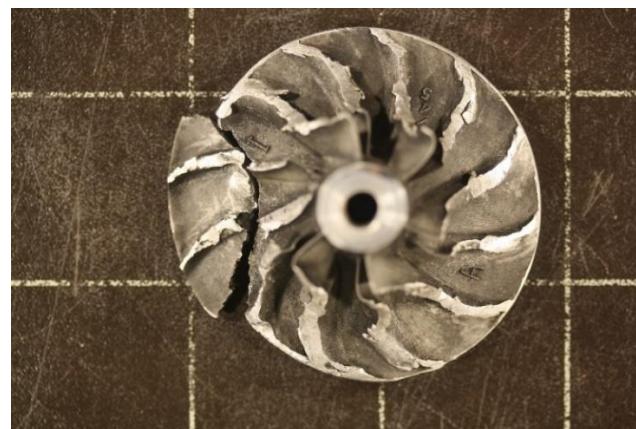
Kao posljedica havarije, na kompresoru turbopunjača vidljiva su oštećenja statora (kućišta), trošenje lopatica rotora, te lom rotora. Slika 50. prikazuje lomne dijelova rotora kompresora.

Slika 50. Lom rotora kompresora

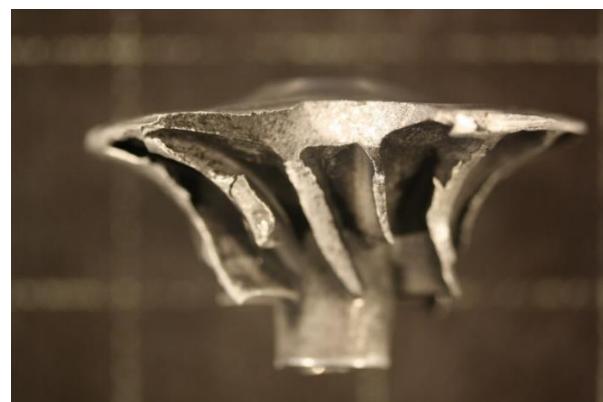
Slika 51. Lomna površina rotora kompresora (pogled po uzdužnoj osi)

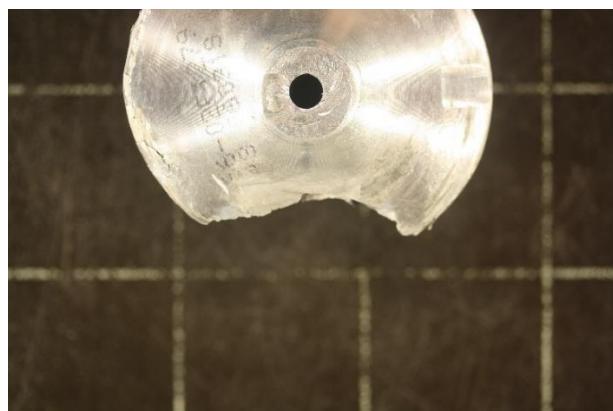
**Slika 52. Lomna površina rotora kompresora (pogled u tlocrtu)**

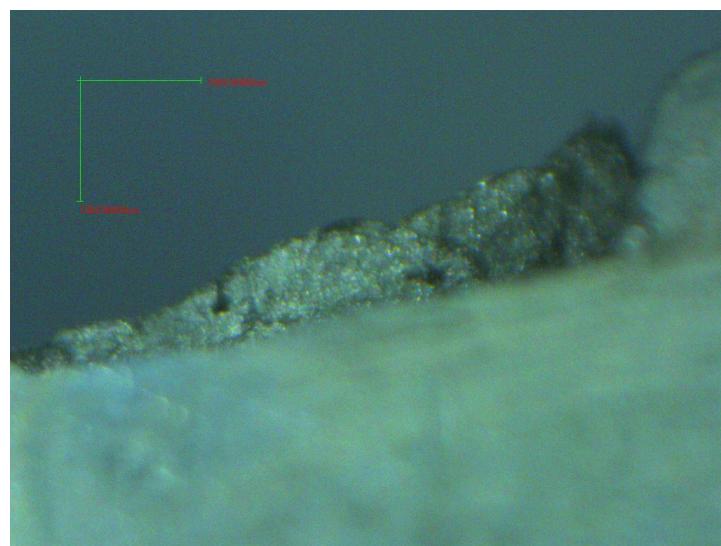
Slika 54. Lomna površina rotora snimljena stereomikroskopom, povećanje 8x

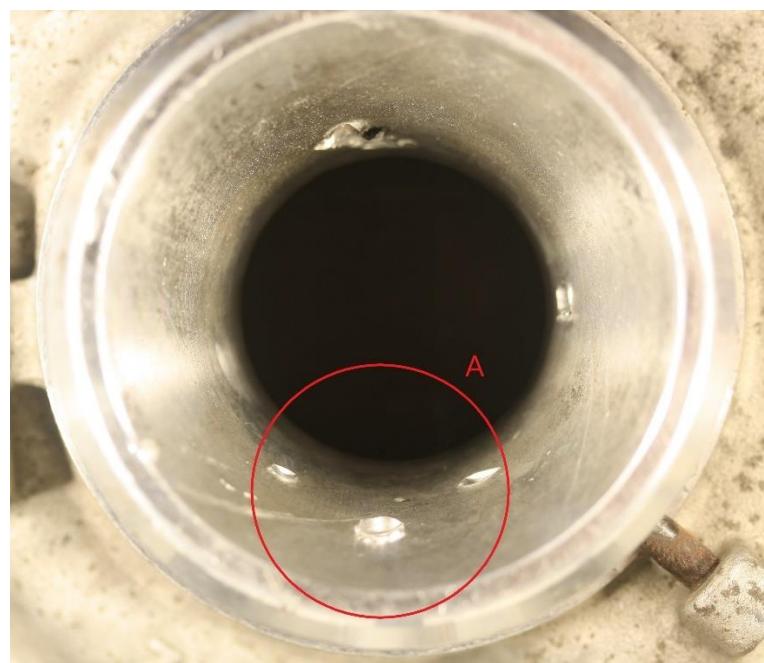
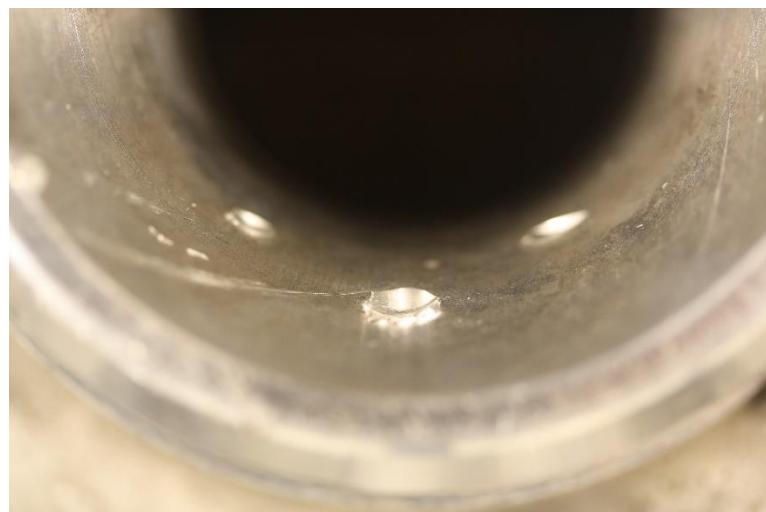
Oštećenja u obliku jamica vidljiva su i na unutarnjem dijelu aluminijskog kućišta kompresora. Oštećenja su snimljena pomoću fotografске kamere (slike 55. i 56.).

Slika 55. Oštećenja na otvoru kućišta kompresora

**Slika 56. Detalj A oštećenja na otvoru kućišta kompresora**

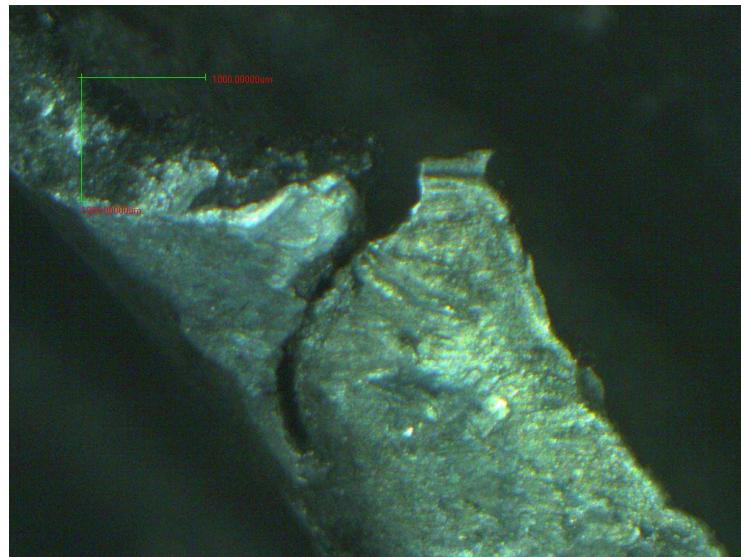
Oštećenja su vidljiva i na lopaticama kompresora, uzrokovana kontaktom istih s kućištem kompresora. Slika 57. prikazuje oštećenja snimljena sa stereo mikroskopom s povećanjem od 8 puta.

**Slika 57. Oštećene lopatice kompresora snimljene stereo mikroskopom, povećanje 8x**

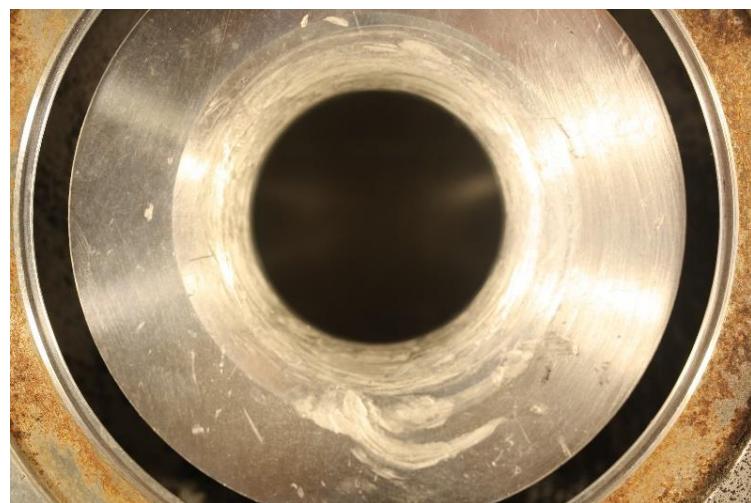
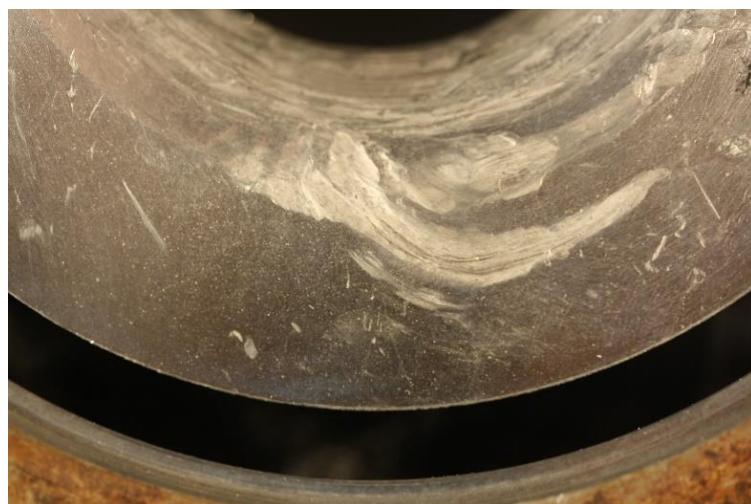
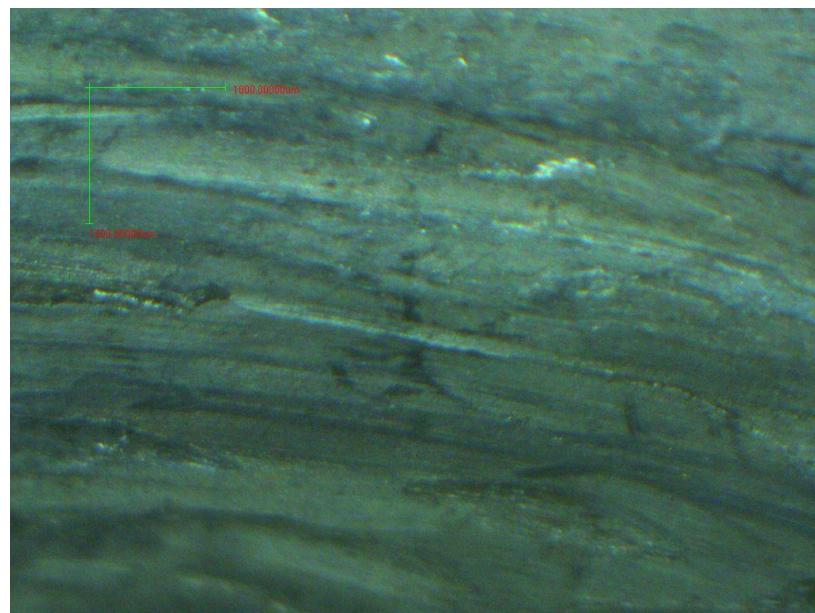
Oštećenja uzorkovana abrazijskim mehanizmom trošenja uslijed kontakta rotora kompresora i kućišta kompresora prikazana su na slikama 58. i 59. koje su snimljene pomoću fotografске kamere te slici 60., koja je snimljena pomoću stereo mikroskopa.

Slika 58. Abrazija oko otvora na kućištu kompresora

Slika 59. Detalj abrazijskog oštećenja na kućištu kompresora

Slika 60. Površina kućišta kompresora s tragovima abrazijskog trošenja, povećanje 8x

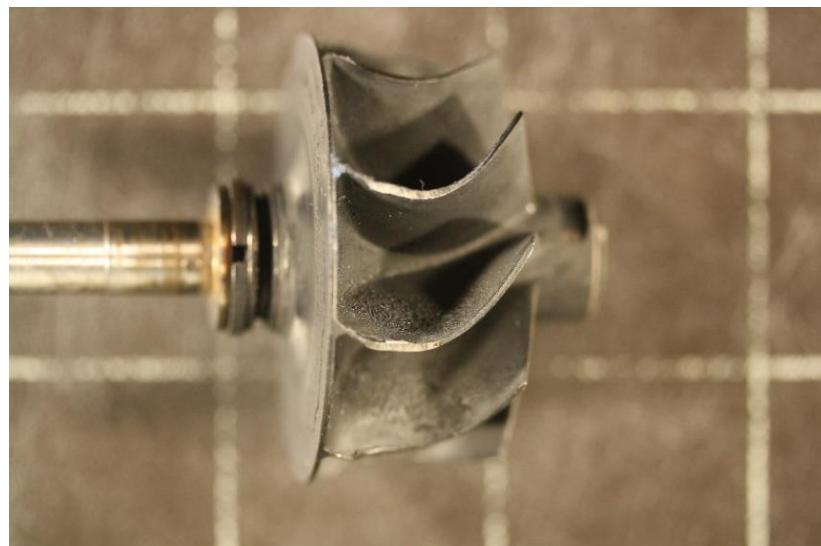
Slika 63. Trošenje lopatica turbine

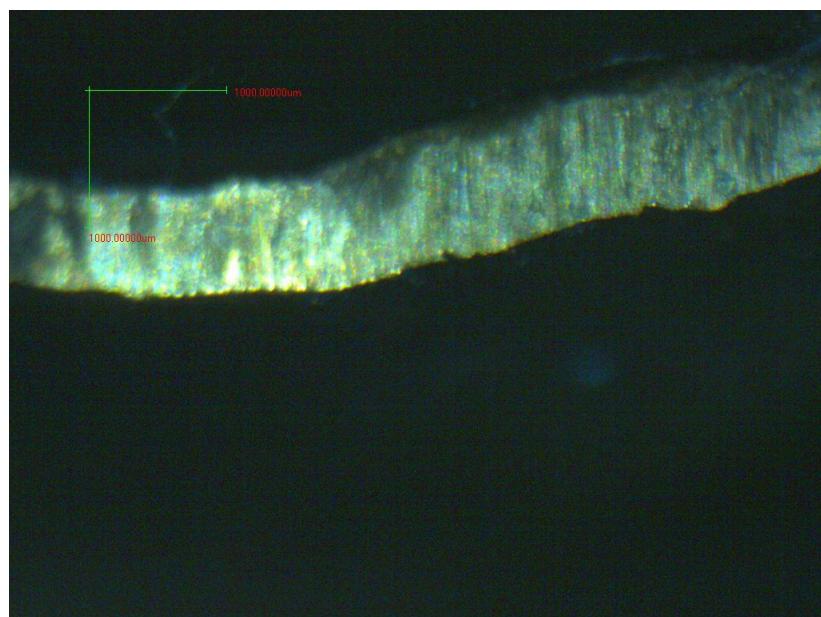
Slika 64. Trošenje lopatica turbine snimljeno stereo mikroskopom

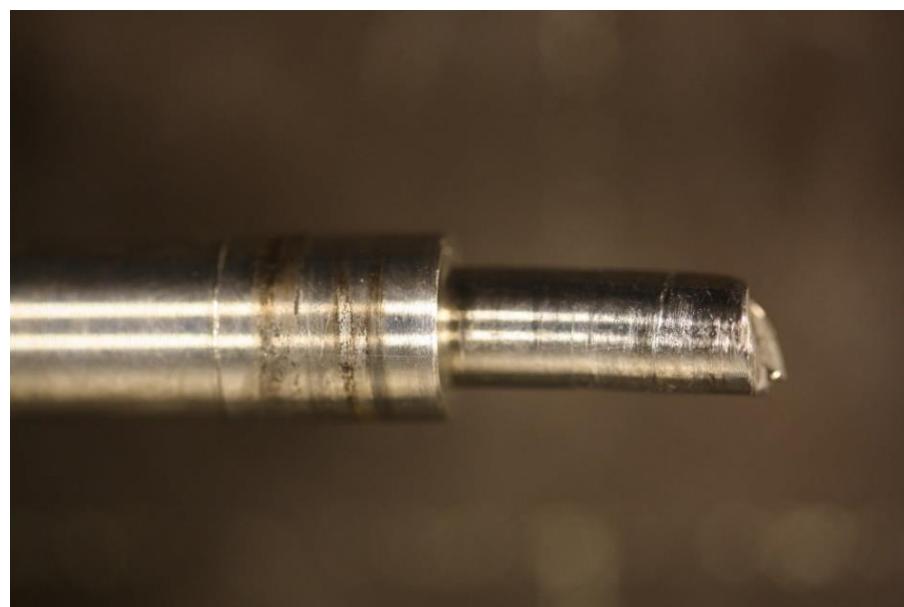
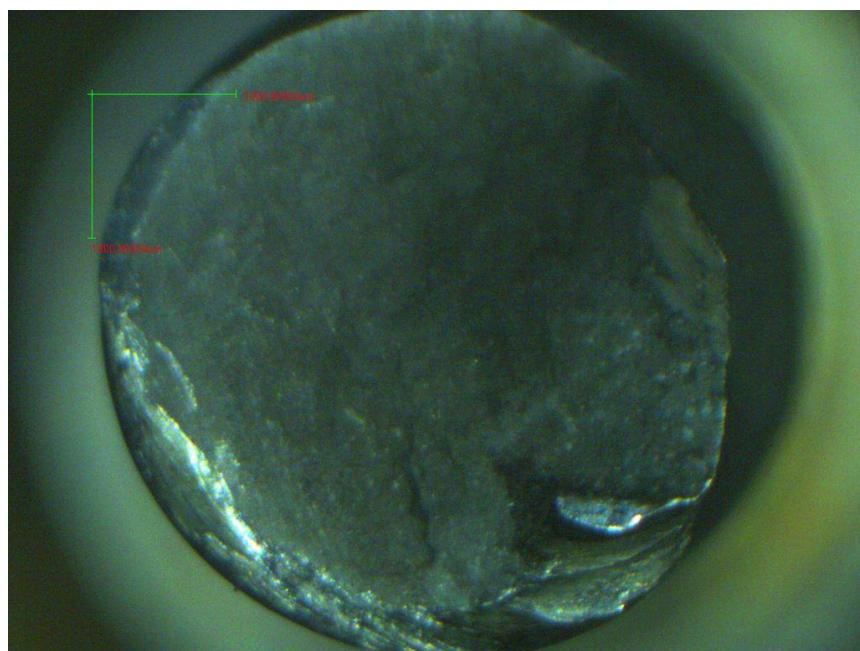
Spojno vratilo koje spaja rotor kompresora i rotor vratila završava lomom, glavnim oštećenjem u promatranom slučaju havarije turbopunjača. Lomna površina vratila snimljena je najprije fotografskom kamerom (slika 65.), a zatim i stereo mikroskopom Mantis Elite-Cam HD (slika 66.)

Slika 65. Lomna površina spojnog vratila

Slika 66. Lomna površina vratila snimljena stereo mikroskopom, povećanje 8x

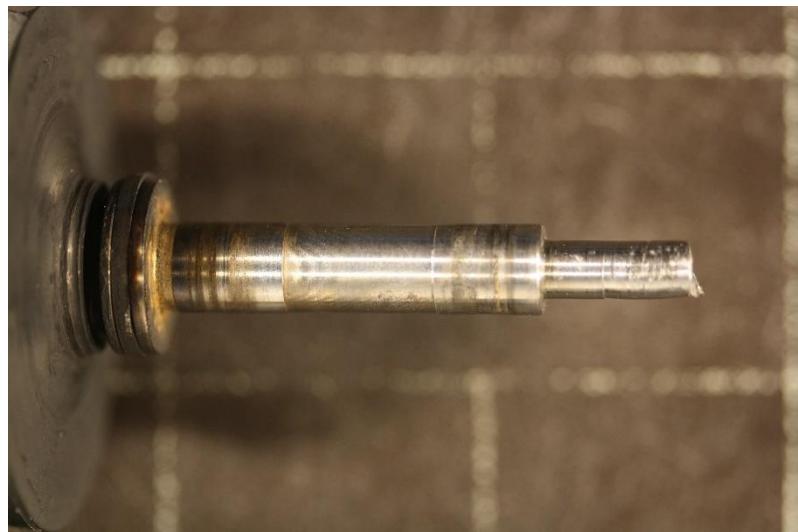
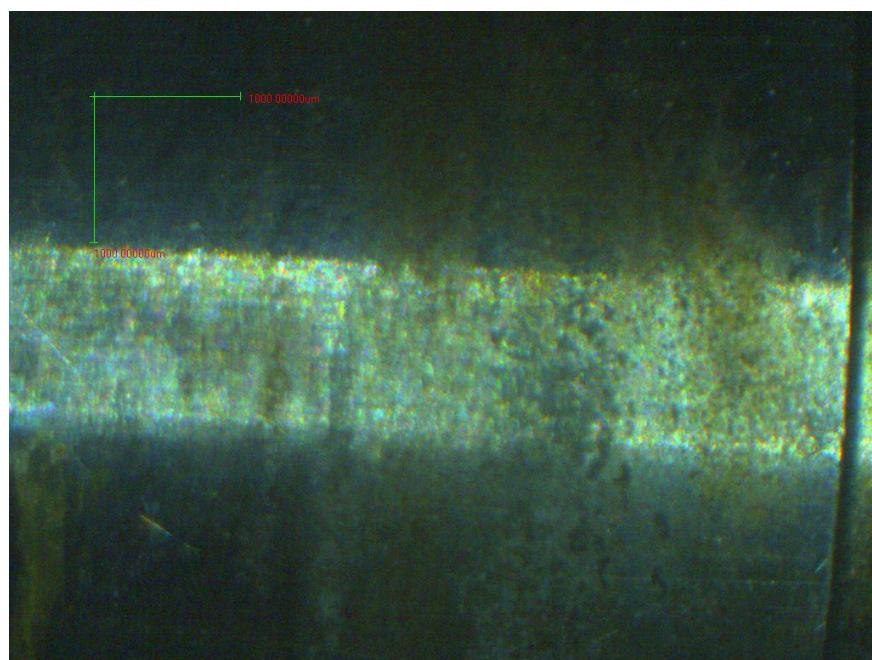
Na spojnom vratilu, osim loma, vidljiva su i oštećenja uzrokovana abrazijskim mehanizmom trošenja. Slika 67. je snimljena fotografskom kamerom, a slika 68. je snimljena na stereo mikroskopu.

Slika 67. Abrazijska oštećenja spojnog vratila

Slika 68. Abrazija spojnog vratila snimljena stereomikroskopom, povećanje 8x

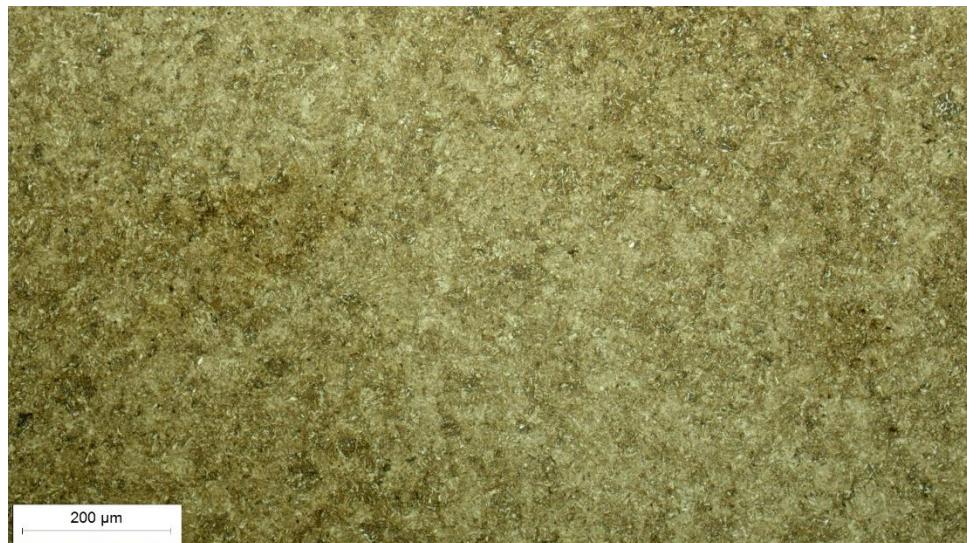
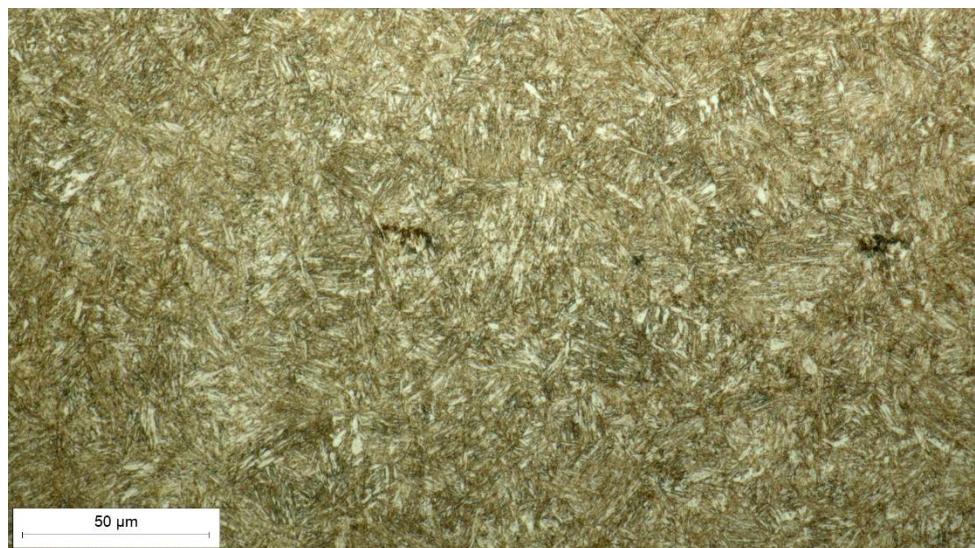
Mikrostruktura (slike 69. i 70.) i tvrdoća spojnog vratila ispitani su na pripremljenom metalografskom uzorku (prikazan na slici 41.). Tablica 11. prikazuje izmjerene vrijednosti tvrdoće HV1 na metalografskom uzorku spojnog vratila. Analizom izmjerениh vrijednosti utvrđena je srednja vrijednost tvrdoće spojnog vratila koja iznosi 413,8 HV1.

**Slika 69. Martenzitna mikrostruktura spojnog vratila, povećanje 200x**

**Slika 70. Martenzitna mikrostruktura spojnog vratila, povećanje 1000x**
