Analiza havarije turbopunjača gospodarskog vozila

Undergraduate thesis / Završni rad

2023

U eksperimentalnom dijelu rada analizirana je havarija turbopunjača izuzetog iz gospodarskog vozila. Na istrošenim dijelovima kompresora i turbine turbopunjača provedena je kemijska analiza metodom fluorescentne spektrometrije, ispitivanje tvrdoće metodom Vickers te analiza mikrostrukture svjetlosnom mikroskopijom.

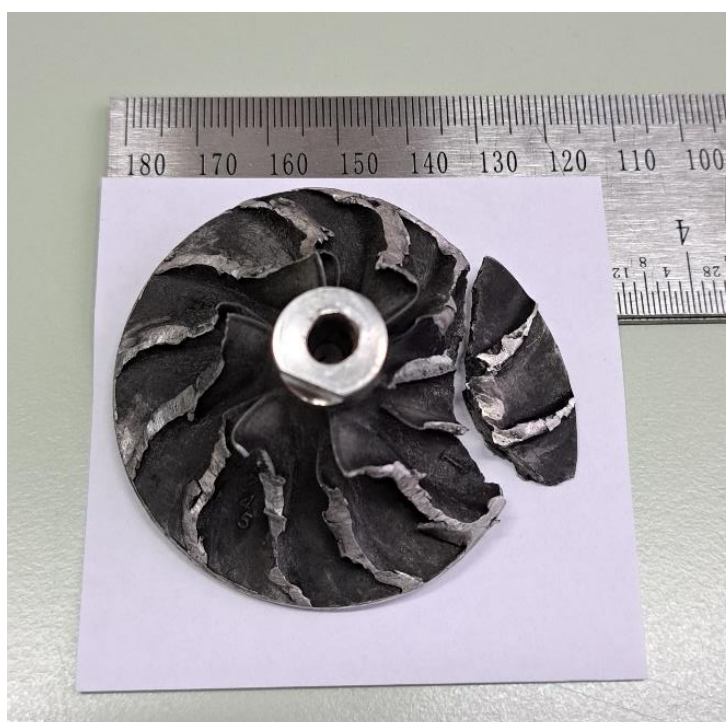
Slika 39. Lom rotora kompresora

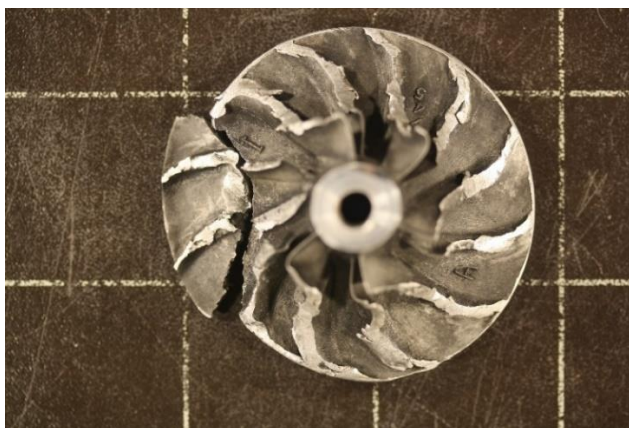
Kao posljedica havarije, na kompresoru turbopunjača vidljiva su oštećenja statora (kućišta), trošenje lopatica rotora, te lom rotora. Slika 50. prikazuje lomne dijelova rotora kompresora.

Slika 50. Lom rotora kompresora

Budući da je spojno vratilo više nije obnašalo svoju primarnu funkciju spojnog elementa između rotora turbine i rotora kompresora, rotor kompresora je došao u dodir s kućištem kompresora. Kontakt između rotora i statora uzrokovao je oštećenja lopatica (slika 57.), abrazijska oštećenja kućišta (slike 58. i 59.) te u konačnici lom rotora (slika 50.).

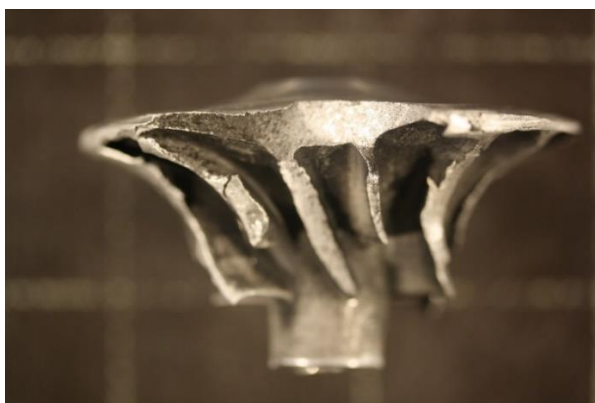
Slika 51. Lomna površina rotora kompresora (pogled po uzdužnoj osi)

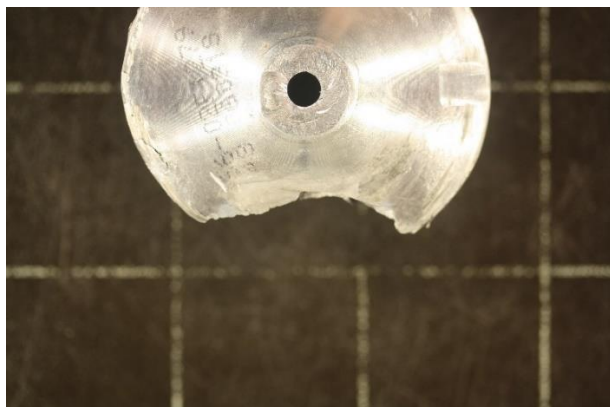
Slika 52. Lomna površina rotora kompresora (pogled u tlocrtu)

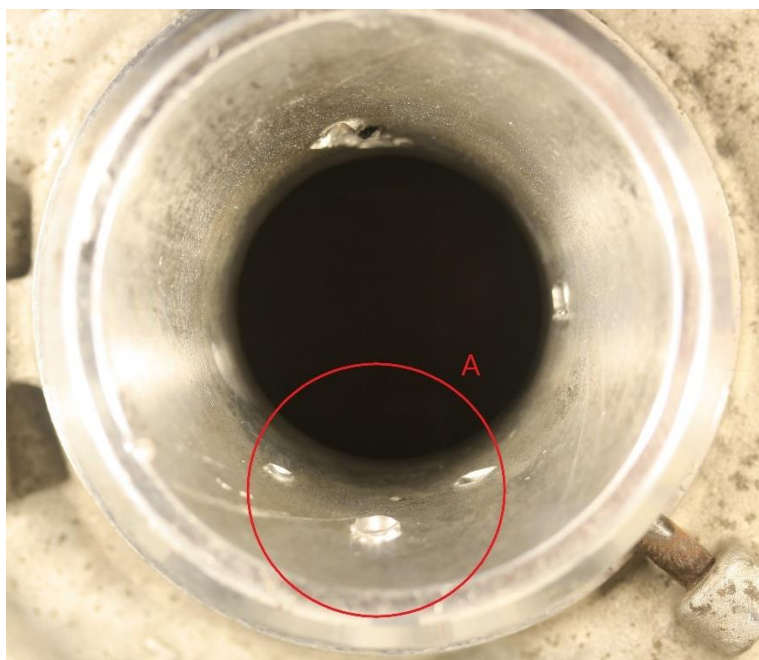
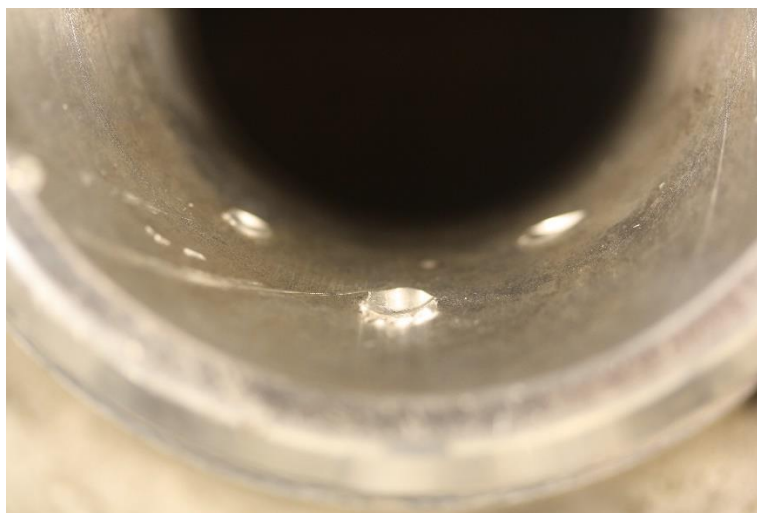
Oštećenja u obliku jamica vidljiva su i na unutarnjem dijelu aluminijskog kućišta kompresora. Oštećenja su snimljena pomoću fotografske kamere (slike 55. i 56.).

Slika 55. Oštećenja na otvoru kućišta kompresora

Slika 56. Detalj A oštećenja na otvoru kućišta kompresora

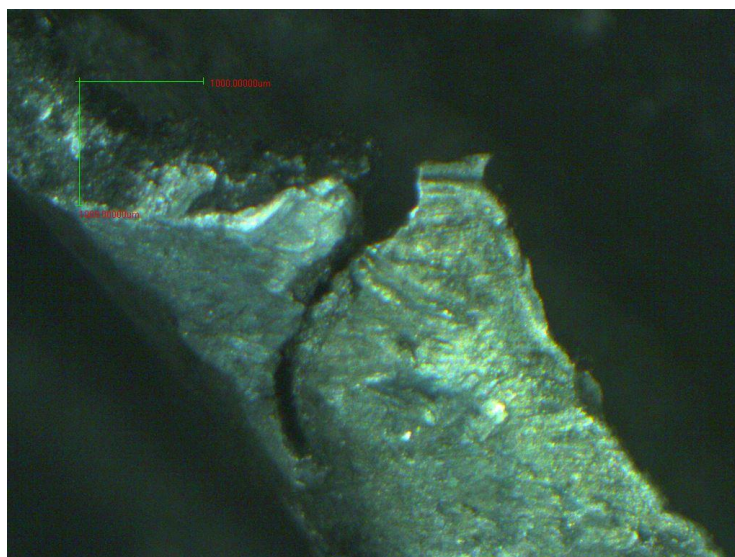
Oštećenja su vidljiva i na lopaticama kompresora, uzrokovana kontaktom istih s kućištem kompresora. Slika 57. prikazuje oštećenja snimljena sa stereo mikroskopom s povećanjem od 8 puta.

Slika 57. Oštećene lopatice kompresora snimljene stereo mikroskopom, povećanje 8x
