# Analiza kvara klipa četverotaktnog benzinskog motora

**Master's thesis / Diplomski rad**

**2024**

Naslov rada na engleskom jeziku: **Failure analysis of piston of a four stroke gasoline engine**

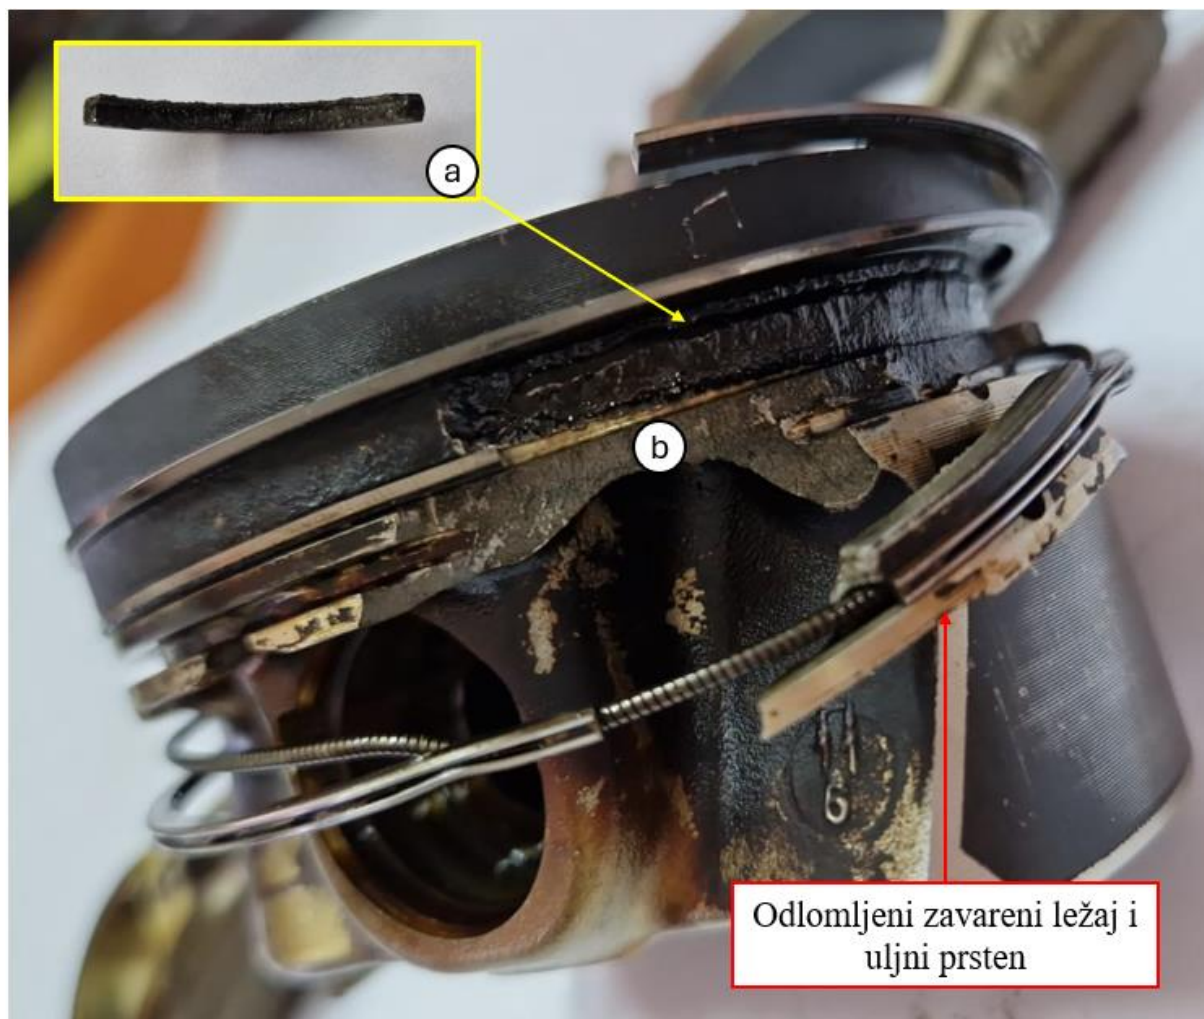
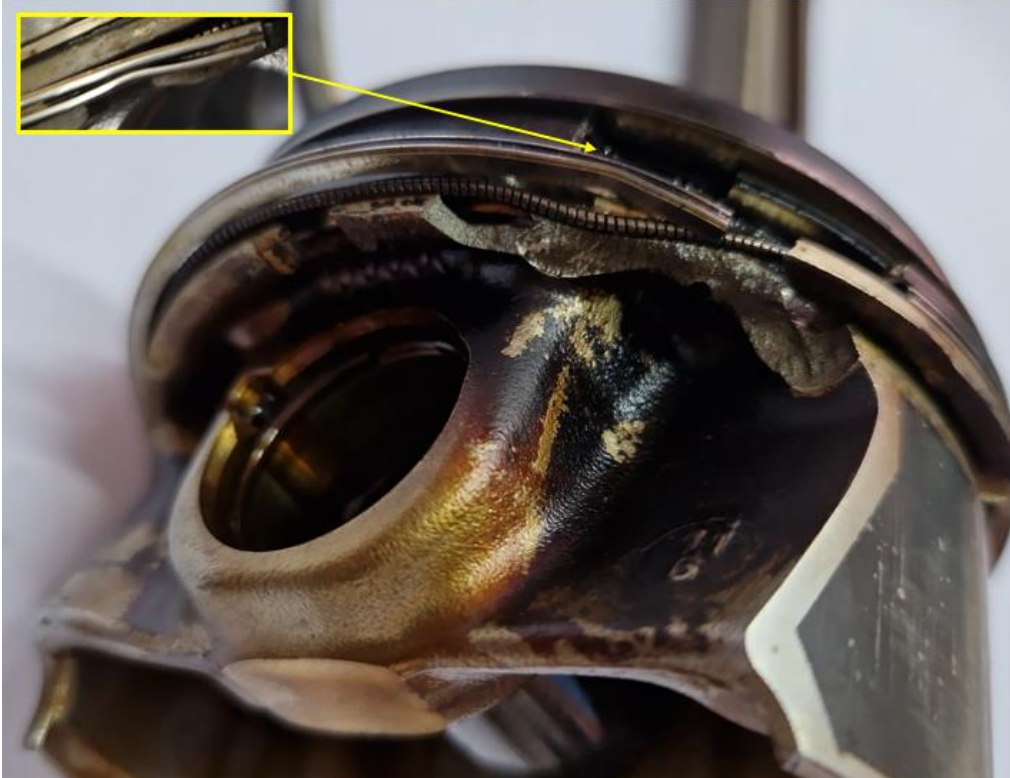
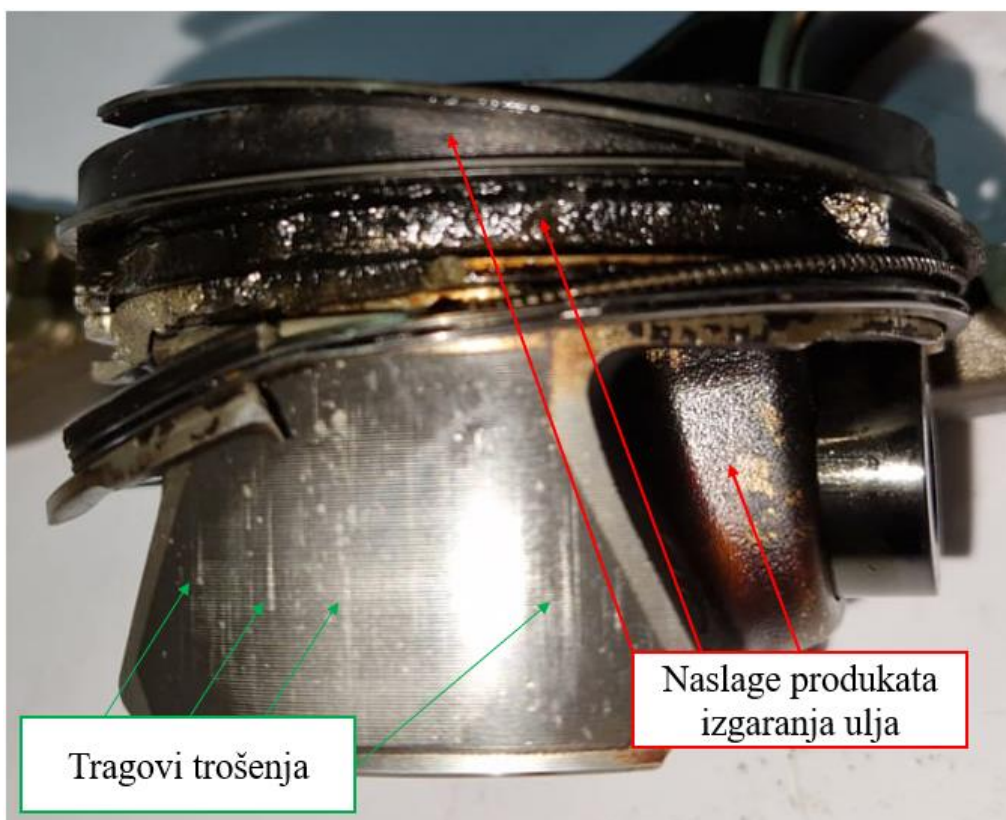
Za preliminarno ispitivanje dijelova proveden je vizualni pregled oštećenog klipa, a potom je isti i fotografiran u stanju u kojem je bio demontiran iz motora. Kao što je vidljivo na slikama 17-19, došlo je do katastrofalnog loma klipa i jasno je da uslijed takvog kvara motor nije mogao nastaviti s radom bez zamjene oštećenih dijelova. Lom se proteže na više razina klipa, gdje je gornji dio loma u obliku isječka iz kružnog vijenca (Slika 17, a) koji predstavlja površinu između ležajeva kompresijskih prstenova, a duljine je od otprilike 1/3 ukupne duljine kružnog vijenca. Donji dio loma (Slika 17, b) se nalazi na području ležaja uljnog prstena i obuhvaća manju površinu od gornjeg dijela loma. Također se vidi da je prilikom loma došlo i do spontanog zavarivanja uljnog prstena s ležajem (Slika 17, označeno crvenom strelicom), pa su se od osnovnog materijala mehanički odlomili kao cjelina, a ne kao dva zasebna elementa klipa. Očigledna je i deformacija uljnog prstena (Slika 18, označeno žutom strelicom), dok su

kompresijski prsteni pri lomu ostali neoštećeni. Čeona površina klipa, donja površina klipa te utorka za osovinu klipa su zamašćene površine prekrivene crnim slojem produkata izgaranja ulja (Slika 19, označeno crvenom strelicom), ali na njima nema naznaka o strukturnom oštećenju. Na površini prevlake plašta klipa (Slika 19, označeno zelenim strelicama) su vidljivi tragovi trošenja.

Slika 17. Neodmašćeni oštećeni klip, prednja perspektiva

Slika 18. Neodmašćeni oštećeni klip, donja perspektiva

Slika 19. Neodmašćeni oštećeni klip, bočna perspektiva

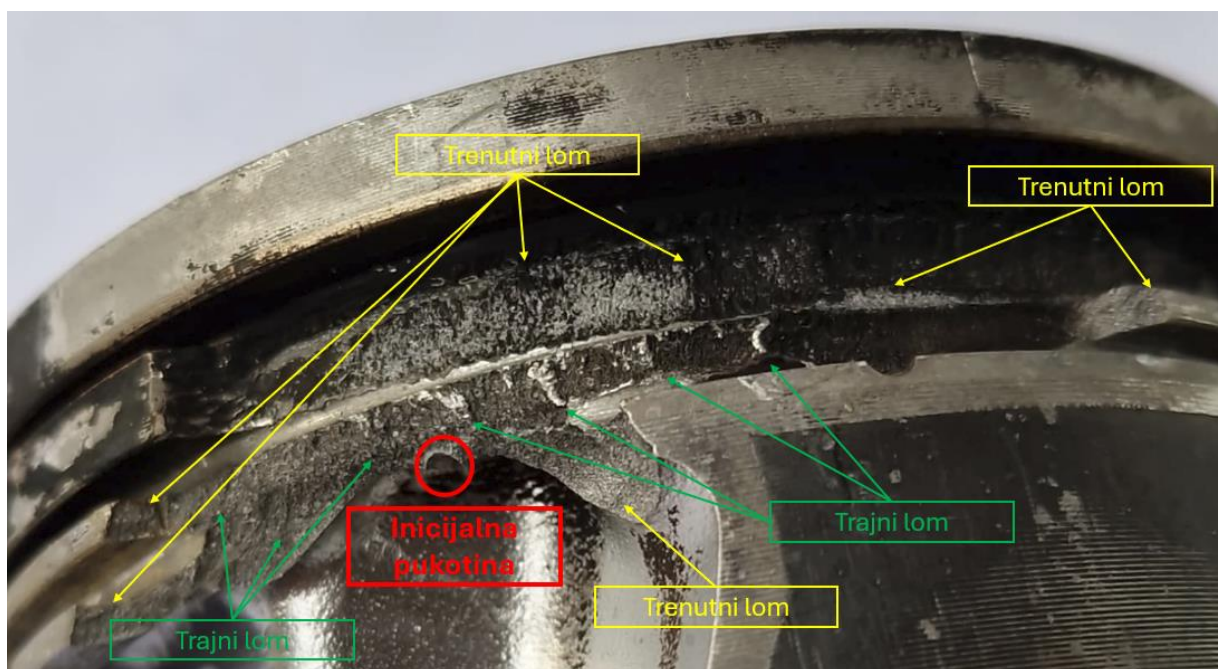
Analizom oštećene površine loma golim okom i fotografijama utvrđene su karakteristike umora materijala, kao što se vidi na (Slika 23, Slika 24). Određena su moguća područja pojave inicijalne pukotine, trajnog i trenutnog loma na temelju izgleda prijelomnih površina kod umora materijala, koje će biti potkrijepljene objašnjenjima kasnije u poglavlju analize rezultata ispitivanja. Osim prijelomnih površina, bitno je primijetiti kako na ostatku klipa nije došlo do deformacije materijala zbog utjecaja radnih uvjeta.

Slika 23. Prednja strana loma na klipu

U području provrta za protok ulja vizualnim pregledom se utvrđuju brojni pokazatelji pojave inicijalne pukotine. Zelenim strelicama na (Slika 23) označeni su nabori uslijed dugotrajne propagacije loma, a također je vidljiva i promjena nagiba nabora (s lijeve strane uljnog utora nabori naginju udesno, dok s desne strane naginju ulijevo), što upućuje da je pukotina propagirala u obliku transverzalnih valova s epicentrom u uljnom utoru. Ključna stavka koja ukazuje na problem s uljem proizlazi iz spontano zavarenog uljnog prstena unutar utora prilikom pucanja, kao što se vidi na (Slika 17). Iako s porastom temperature viskoznost motornog ulja opada, omogućujući bolji protok ulja, izlaganje ulja povišenim temperaturama (150-250°C) uzrokuje njegovo izgaranje. Izgaranjem ulja dolazi do taloženja nusprodukata izgaranja na okolnim površinama u obliku tankog crnog filma [22]. Naslage izgaranja se obično javljaju na čeonim površinama klipa jer se s vremenom svi klipni prstenovi potroše i ulje u malim količinama dospijeva u komoru izgaranja goriva. U analiziranom slučaju, pretpostavlja se da modifikacija motora uzrokuje značajno veće temperature od predviđenih unutar gorive komore, te uzrokuje i izgaranje motornog ulja na nepredviđenim površinama, kao što su provrti za protok ulja unutar utora uljnog prstena, a što je i vidljivo na (Slika 18) [16, 17]. Taloženjem naslaga izgaranja ulja na površinama uljnog prstena onemogućava se njegova funkcija i stvaraju se potrebni preduvjeti (prodiranje kapljica ulja u komoru za izgaranje) za pojavu prijevremenih detonacija. Dinamičko opterećenje uzrokovano nekontroliranim detonacijama uzrokuje oštećenje u kritičnoj točki na klipnu, a to je upravo provrt za protok ulja na prijelazu debljine poprečnog presjeka klipa. Nakon pojave inicijalnog oštećenja, pukotina raste tijekom rada motora i daljnjih prijevremenih detonacija, sve do trenutka kada struktura više ne može izdržati.

Zaključno, brojni dokazi ukazuju na stvaranje inicijalne pukotine u području provrta za protok ulja, prikazanog na (Slika 23).

Hipoteza je potvrđena. Iako je uzrok loma umor materijala, razlog propagacije pukotine je dinamičko opterećenje uzrokovano ponavljanjem pojave prijevremene detonacije. „Godovi“ trajnog loma, vidljivi na (Slika 23), upućuju na višestruko ponavljanje pojave prijevremene detonacije, sve do trenutka kada struktura klipa više nije mogla izdržati opterećenje. Nadalje, s obzirom da je motor radio 105 000km na tvorničkim, a zatim dodatnih 15 000km na modificiranim postavkama bez mijenjanja komponenti klipova, zaključuje se da je trošenje kompresijskih prstenova uzrokovalo je propuštanje sitnih kapljica ulja u gorivu komoru, što je omogućilo pojavu prijevremenih detonacija, kao što je objašnjeno u potpoglavlju 2.3 i literaturnom izvoru [17].

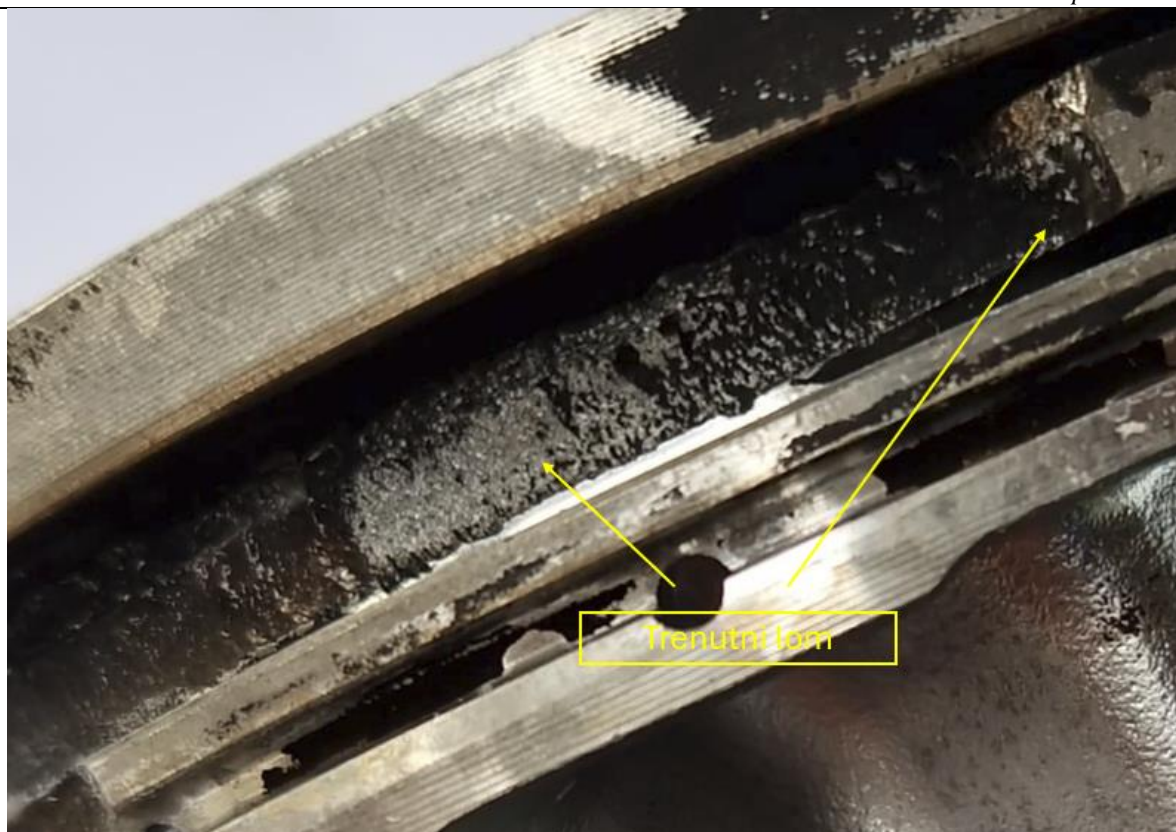
Slika 24. Stražnja strana loma na klipu

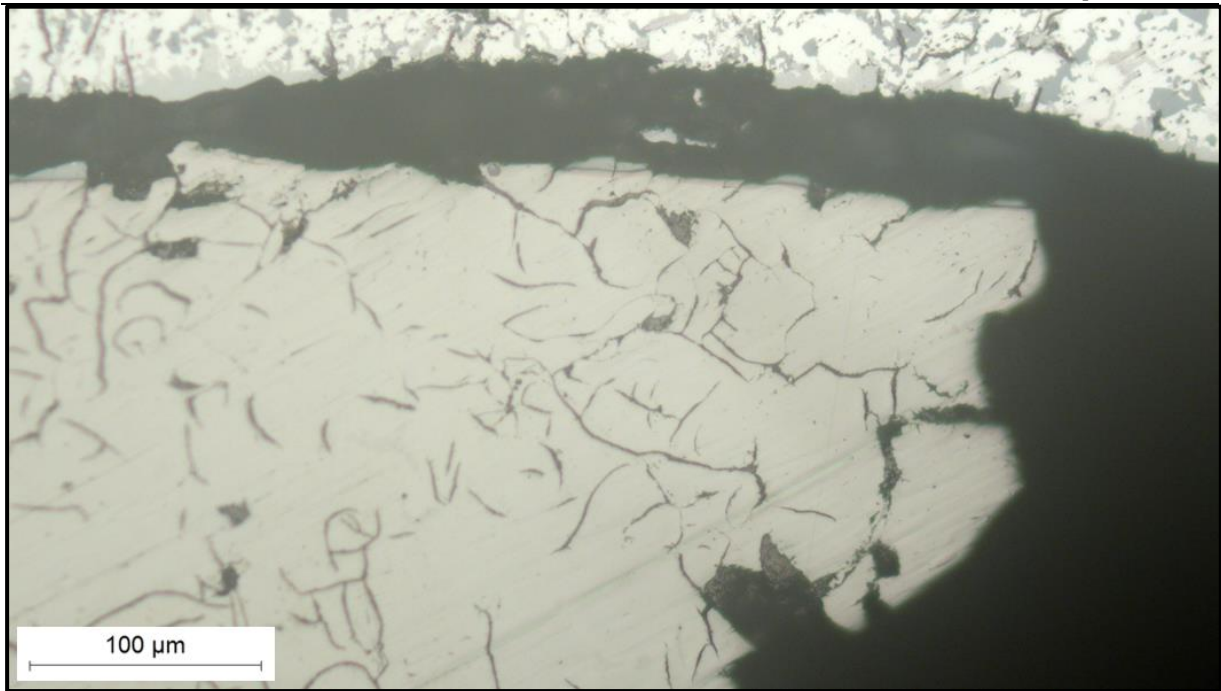
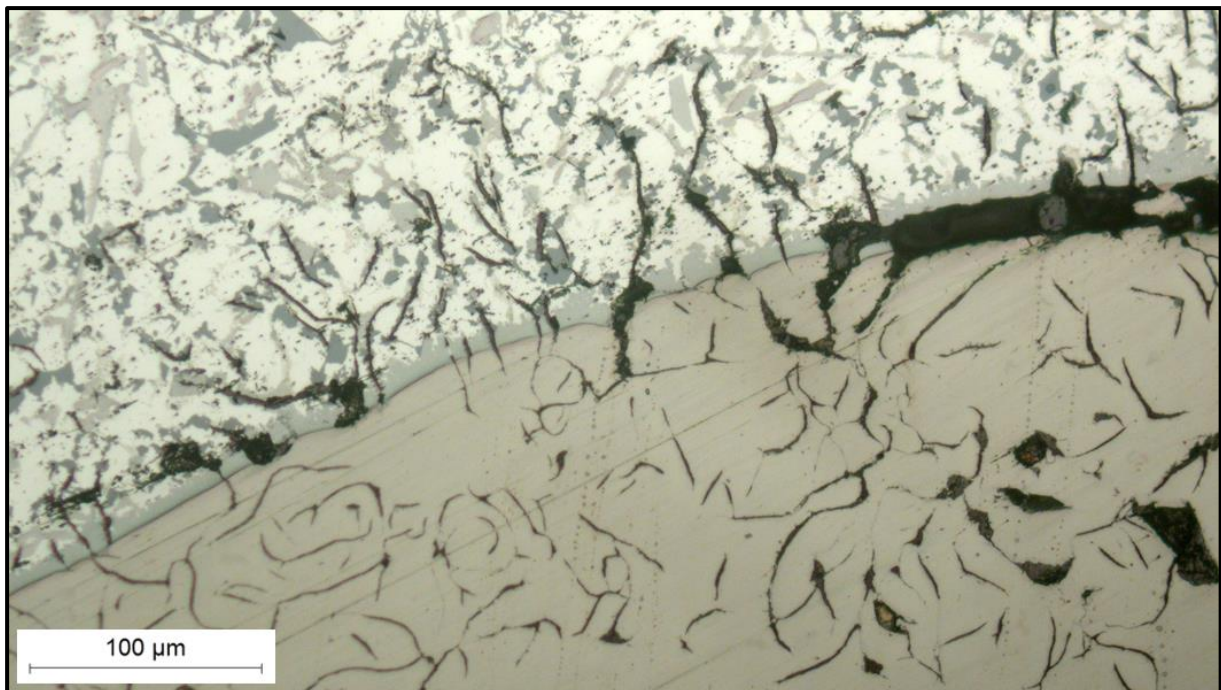
**Slika 29. Utor prvog kompresijskog prstena, uzorak A, detalj 1 sa slike 29**

**Slika 30. Utor prvog kompresijskog prstena, uzorak A, detalj 2 sa slike 29**

Uvećanom analizom detalja 1 i 2 na (Slika 29, Slika 30) utvrđuje se prisutnost brojnih, gusto poredanih poprečnih pukotina i uzdužna pukotina na području spoja aluminijske legure i sivog lijeva. Donji kutni spoj (Slika 31) i donji dio spoja (Slika 32) aluminijske legure i sivog lijeva ostali su neoštećeni.

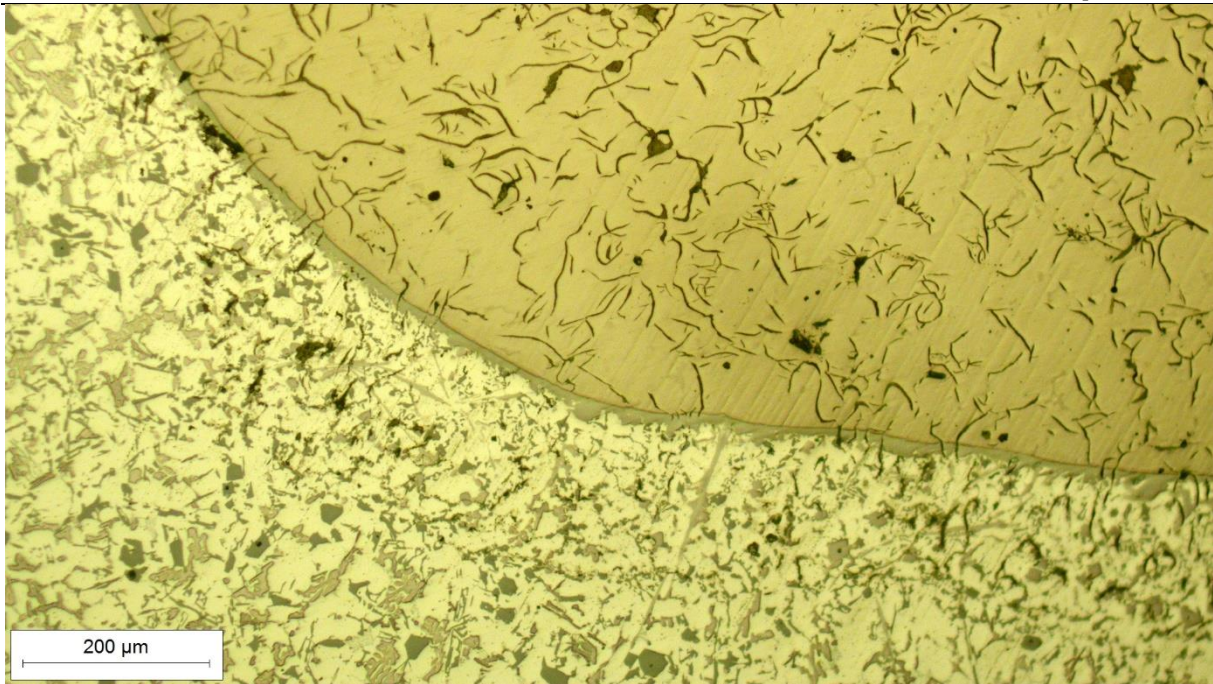
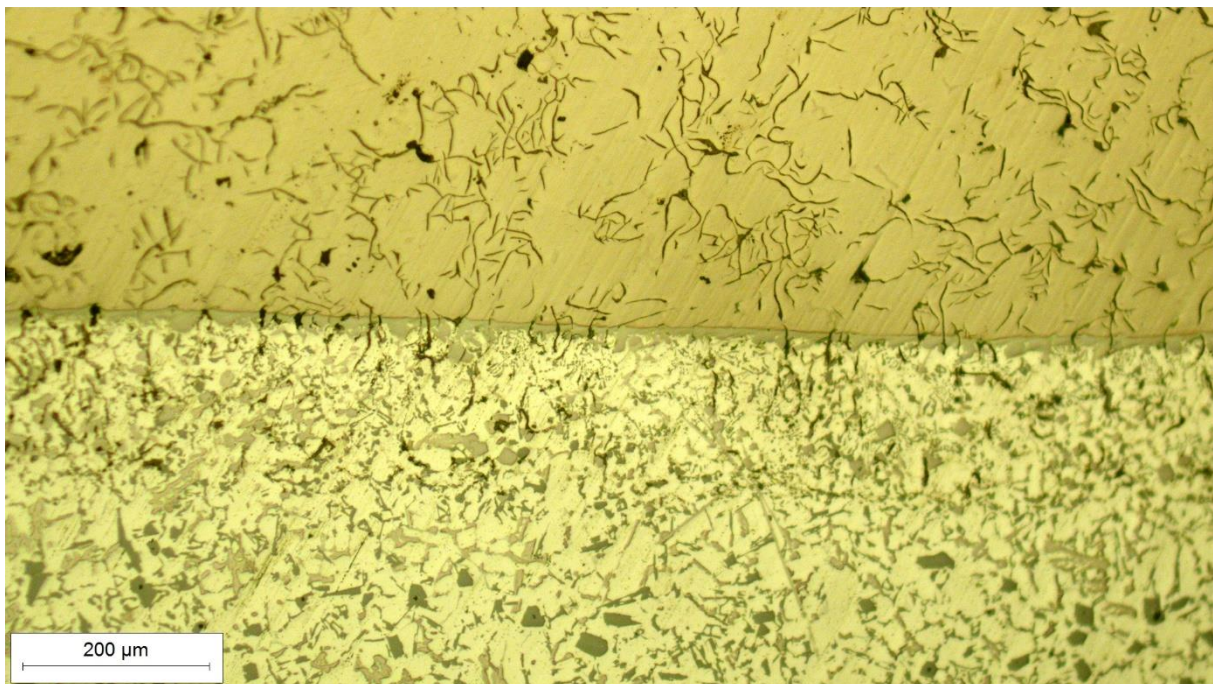
**Slika 31. Utor prvog kompresijskog prstena, uzorak A, donji kutni spoj**

**Slika 32. Utor prvog kompresijskog prstena, uzorak A, donji dio spoja**

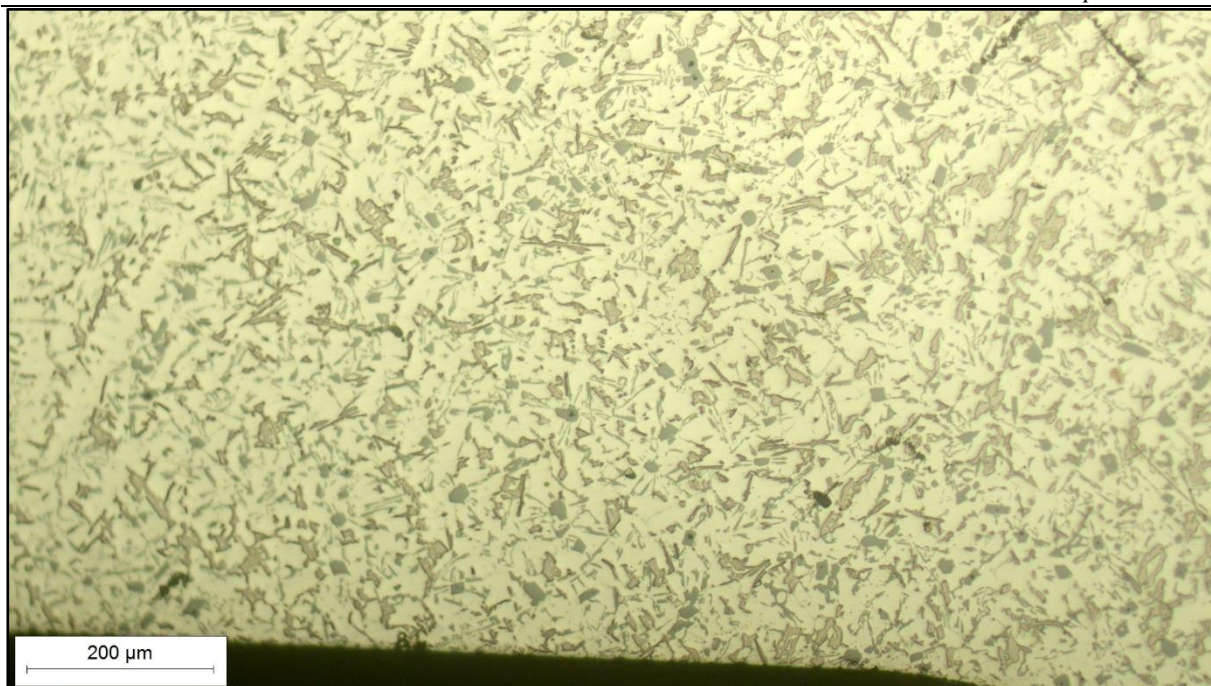
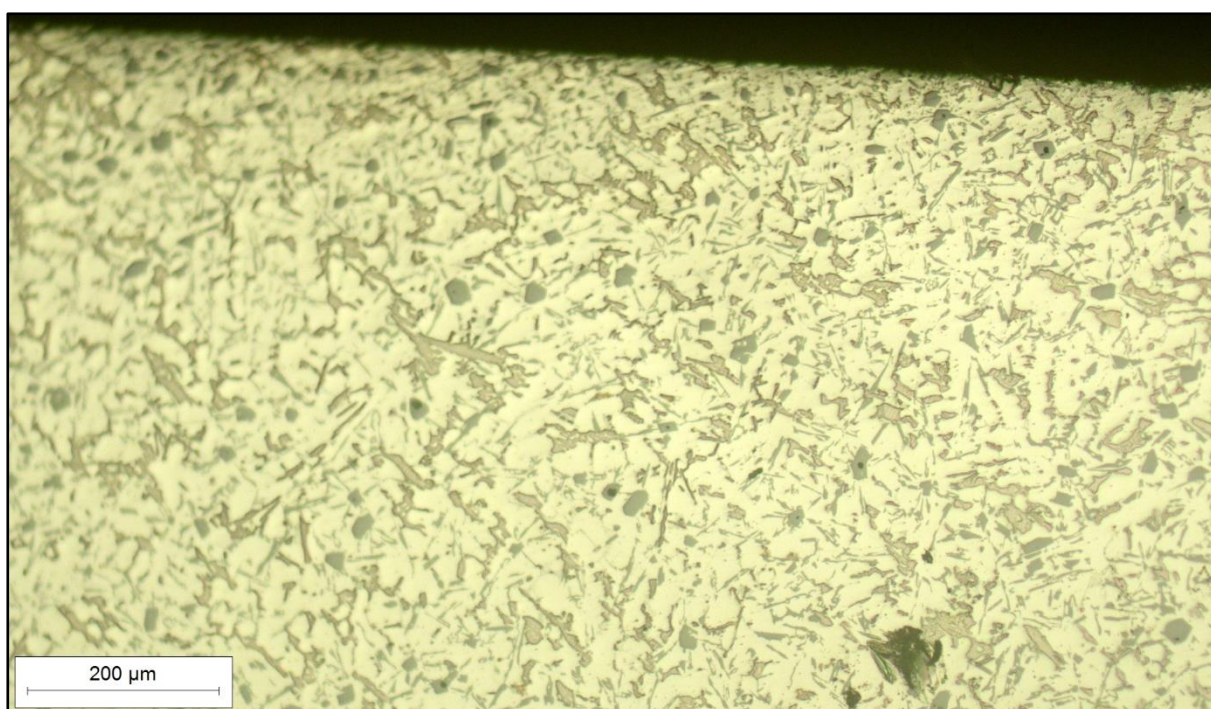
Mikroskopski je analizirano i neoštećeno područje utora drugog kompresijskog prstena oštećenog klipa kako bi se utvrdile moguće deformacije mikrostrukture, i praćenjem ruba uzorka objektivom mikroskopa te fotografiranjem u različitim točkama. Prema (Slika 33, Slika 34) je utvrđeno kako nije vidljiva deformacija mikrostrukture uslijed utjecaja topline i opterećenja.

**Slika 33. Neoštećena površina utora drugog kompresijskog prstena, uzorak A**

**Slika 34. Neoštećena površina utora drugog kompresijskog prstena, uzorak A**

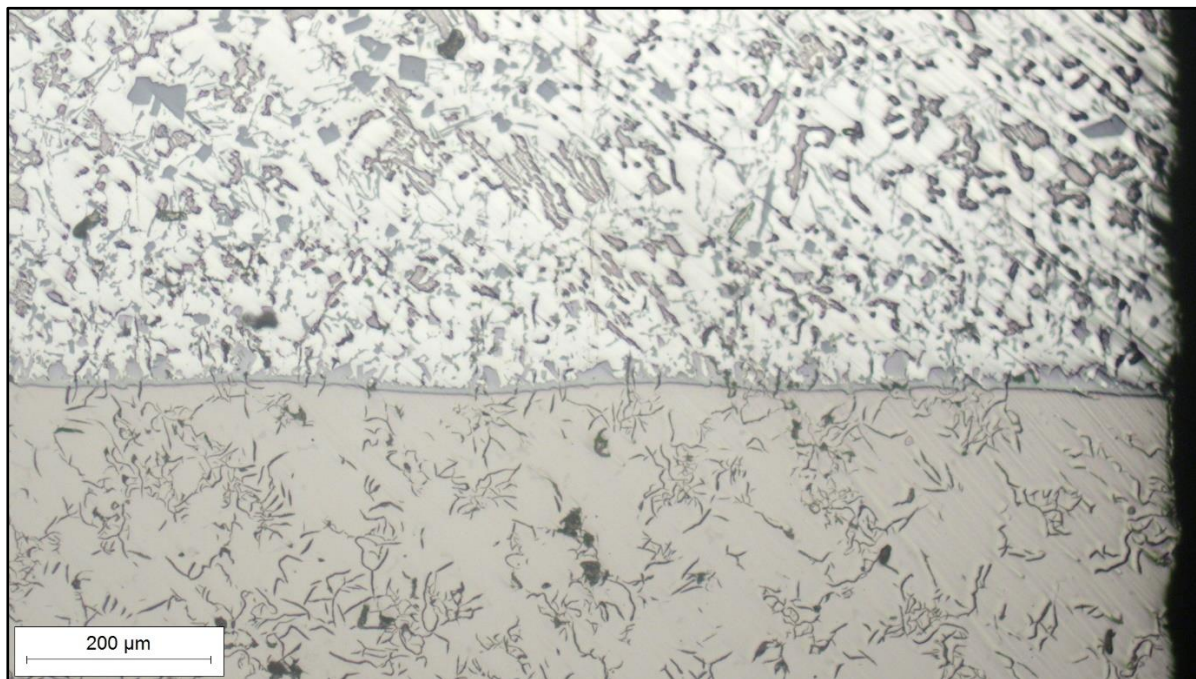
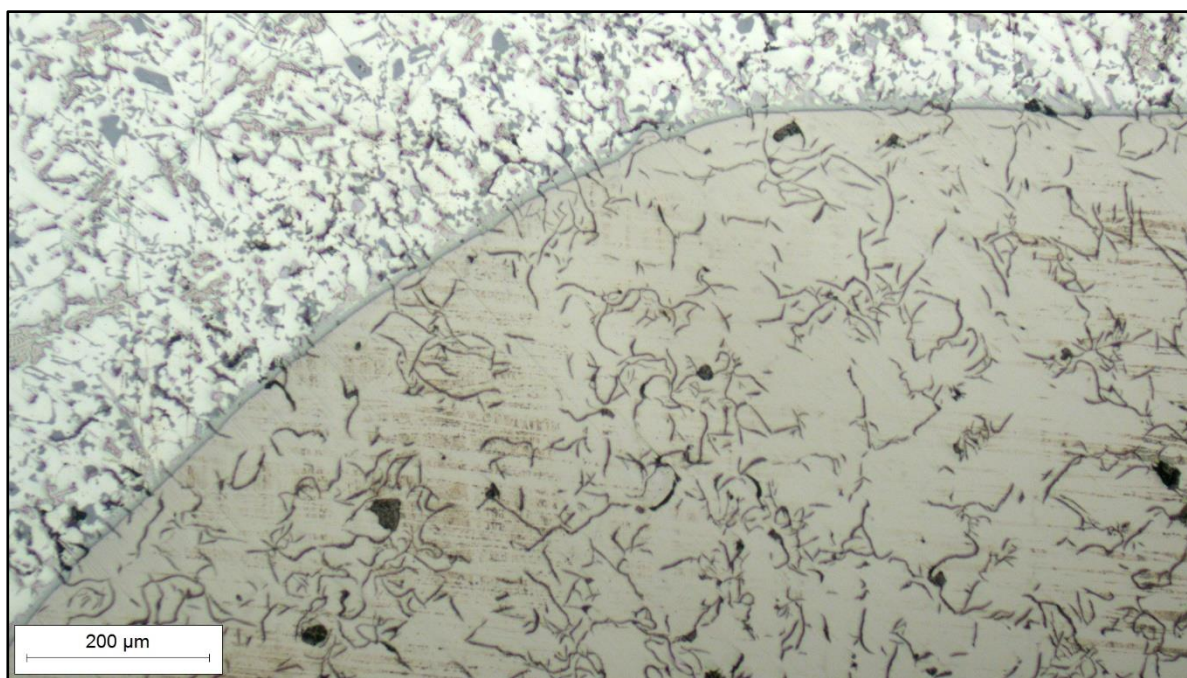
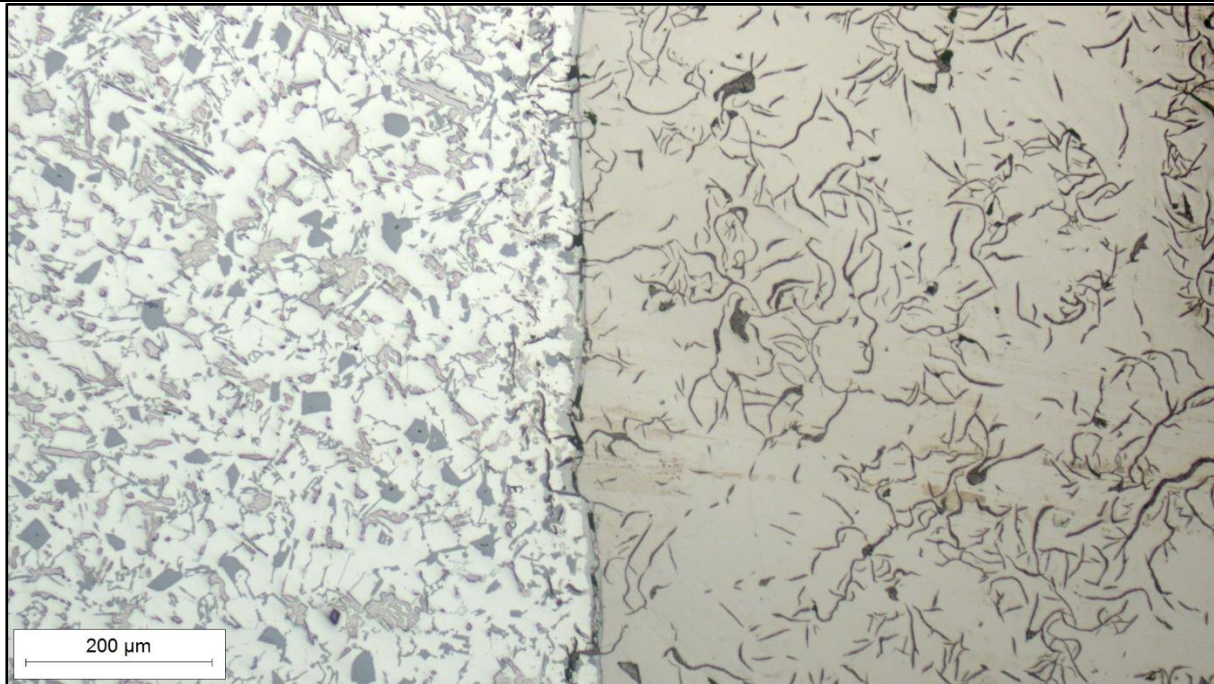
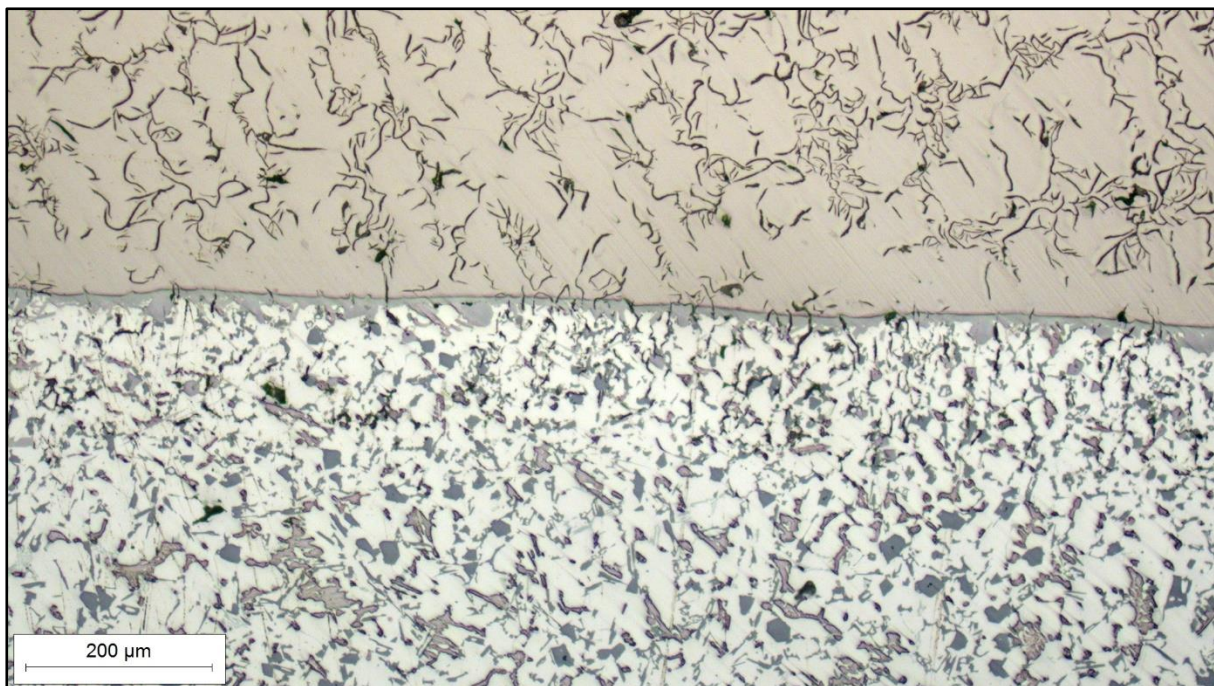
**Slika 35. Utor prvog kompresijskog prstena, uzorak B, gornji dio spoja**

**Slika 36. Utor prvog kompresijskog prstena, uzorak B, gornji kutni spoj**

**Slika 37. Utor prvog kompresijskog prstena, uzorak B, nastavak na kutni spoj**

**Slika 38. Utor prvog kompresijskog prstena, uzorak B , donji dio spoja**

Analizirajući slike 35-38 može se zaključiti kako je spoj sivog lijeva i aluminijske legure izveden ispravno jer nisu vidljive značajne deformacije mikrostrukture u tim područjima. Međutim, na području donjeg kutnog spoja utora prvog kompresijskog prstena (Slika 39, a, b) jasno se vidi promjena mikrostrukture u području aluminijske legure i propagacija mikropukotina u zoni spajanja dva materijala (Slika 39, označeno crvenim strelicama). Iako kod ovog klipa nije došlo do loma, ova pojava mikropukotina koja se proteže uzduž zone

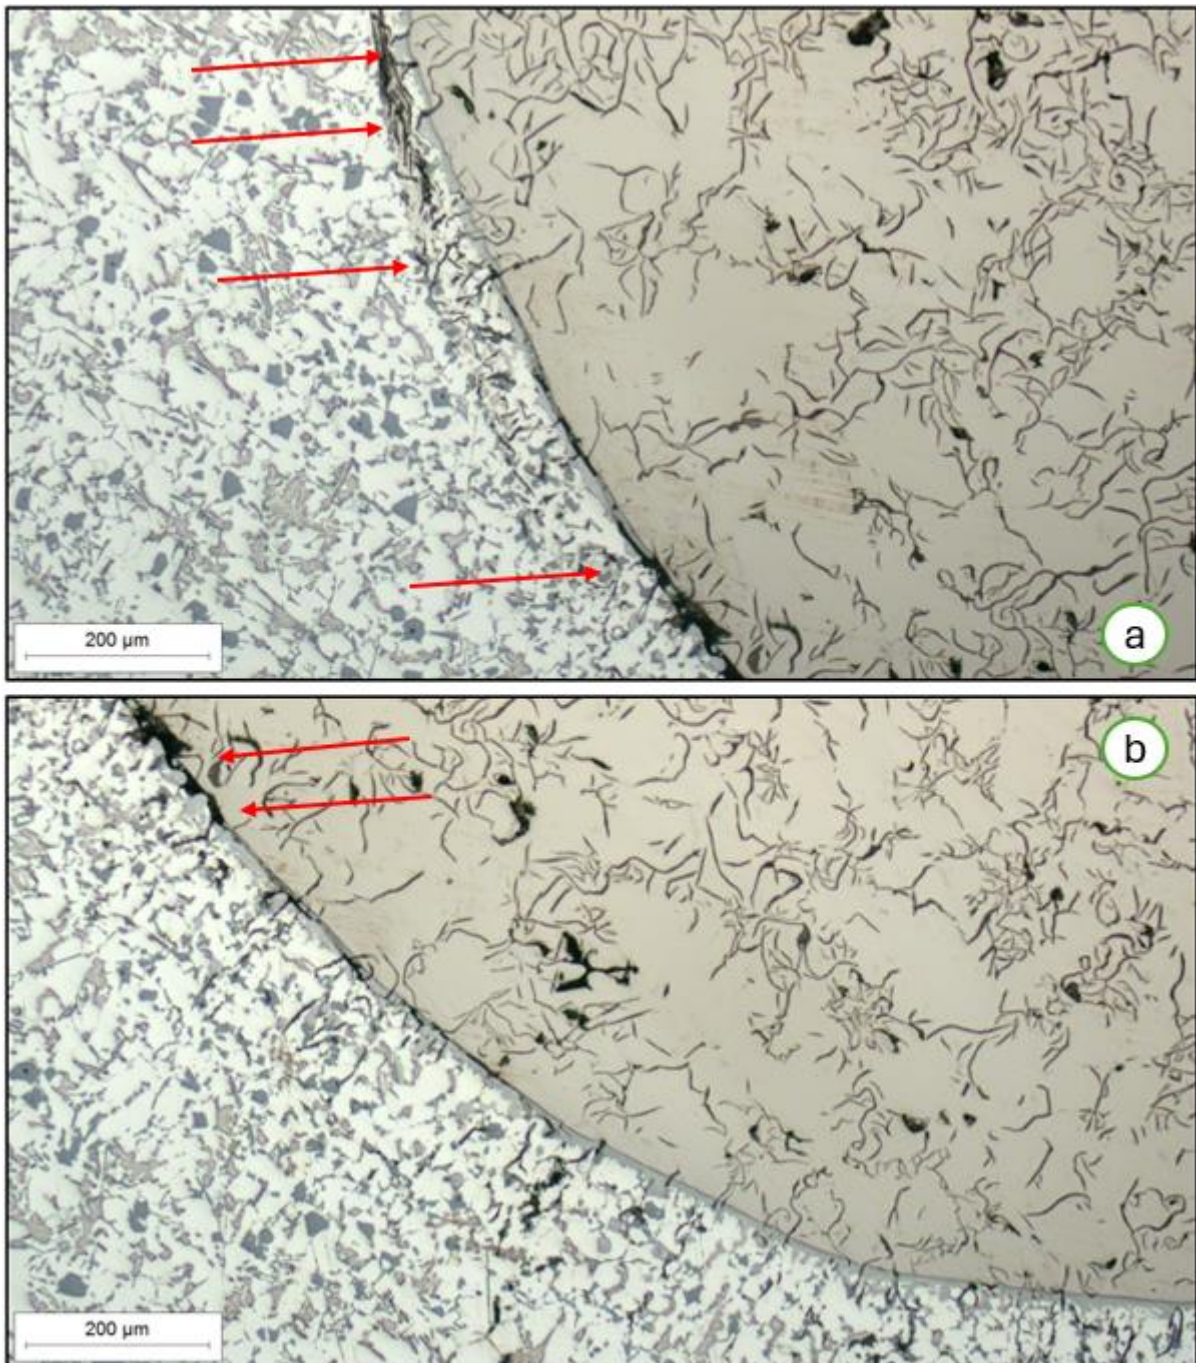
spajanja potvrđuje pretpostavku da se u ovom području nalazi kritična točka naprezanja, te je za pretpostaviti da bi i na ovom klipu moglo doći do kvara.

**Slika 39. Utor prvog kompresijskog prstena, uzorak B, detalji a, b**

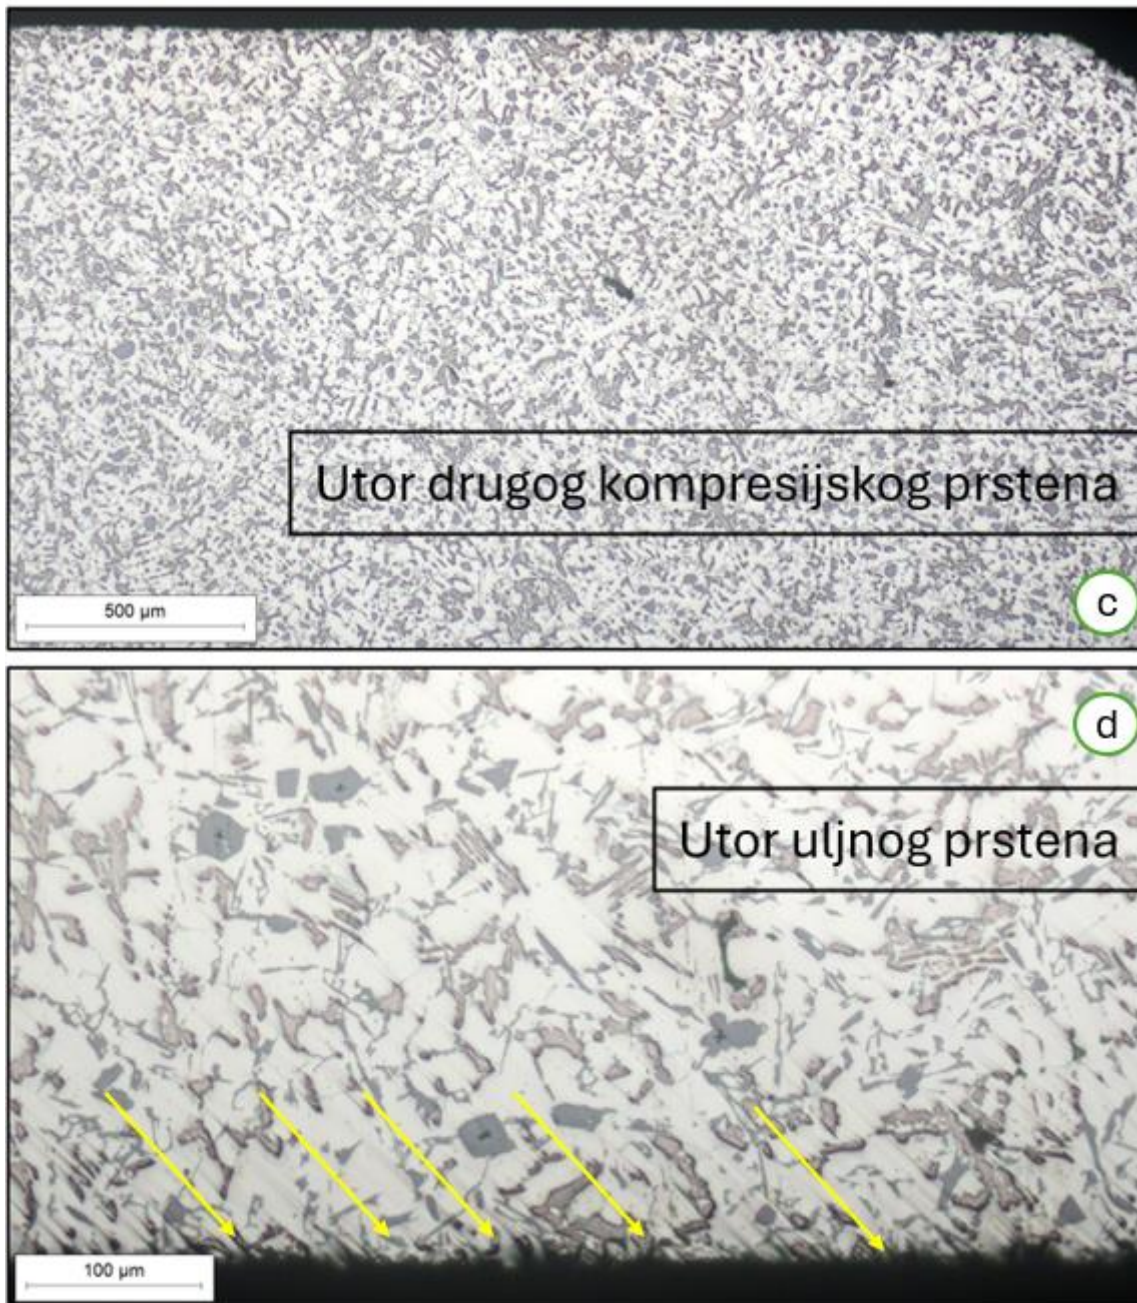
Pregledom preostalih odabranih područja primjećuju se očekivani znakovi površinskog trošenja ispitanih područja klipa (Slika 40, detalj d, označeno žutim strelicama), no nisu utvrđena značajnija oštećenja ni deformacije mikrostrukture koje bi ukazale na potencijalne probleme s klipom.

Slika 40. Preostale ispitne točke uzorka B , detalji c, d

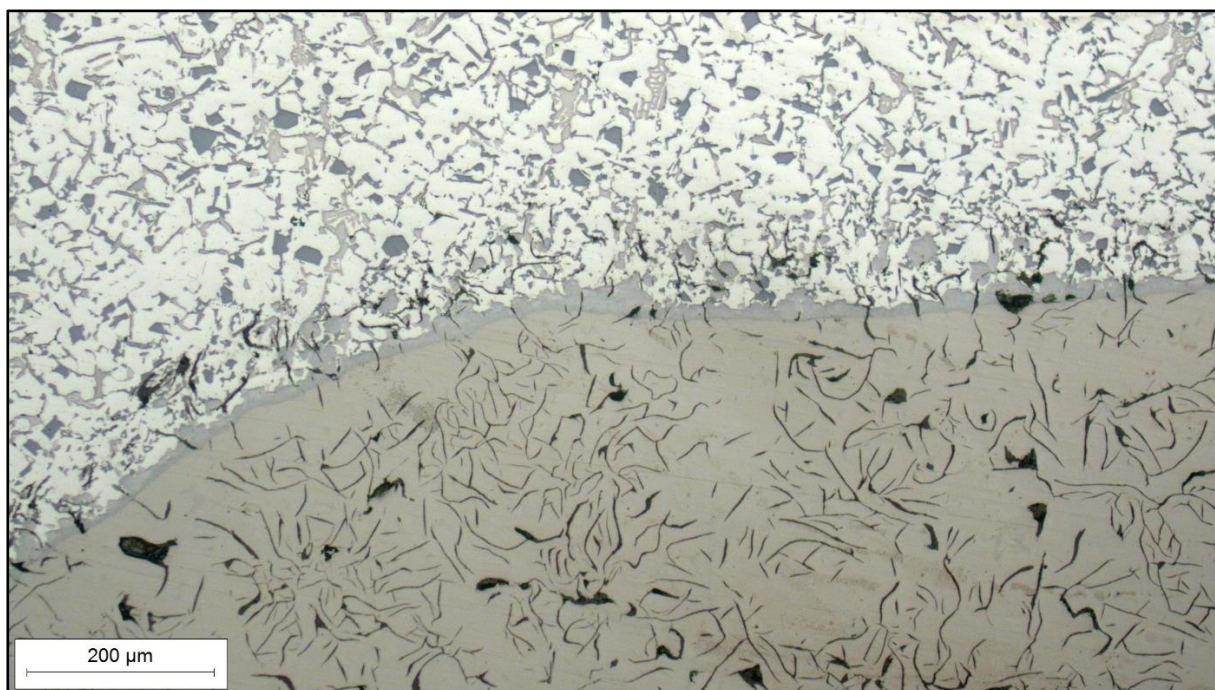
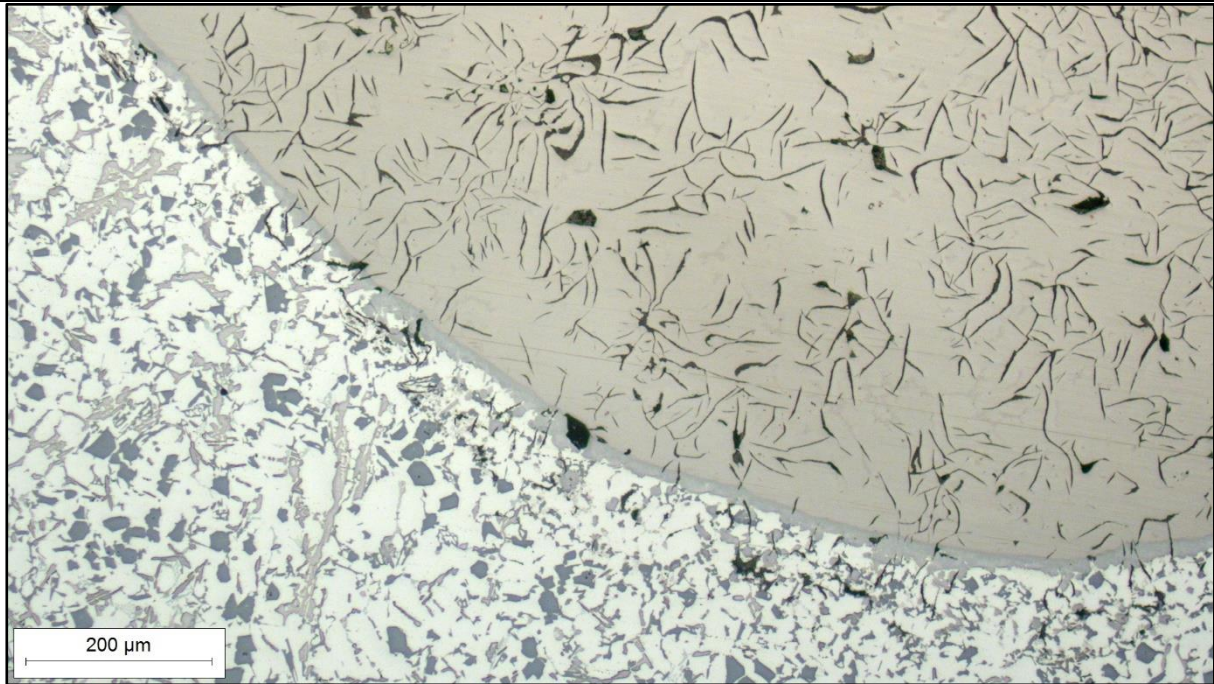
spoja prikazanih na (Slika 39). Na (Slika 42, Slika 43) prisutne su mikropukotine u zoni spoja gornjeg i donjeg kutnog spoja utora prvog kompresijskog prstena, međutim u slučaju uzorka C te mikropukotine su poprečnog oblika i ne protežu se duboko u aluminijsku jezgru kao što je bio slučaj kod uzorka B. To upućuje na nastanak mikropukotina uslijed toplinske dilatacije materijala prilikom proizvodnih postupaka.

**Slika 42. Utor prvog kompresijskog prstena, uzorak C, gornji kutni spoj**

**Slika 43. Utor prvog kompresijskog prstena, uzorak C, donji kutni spoj**

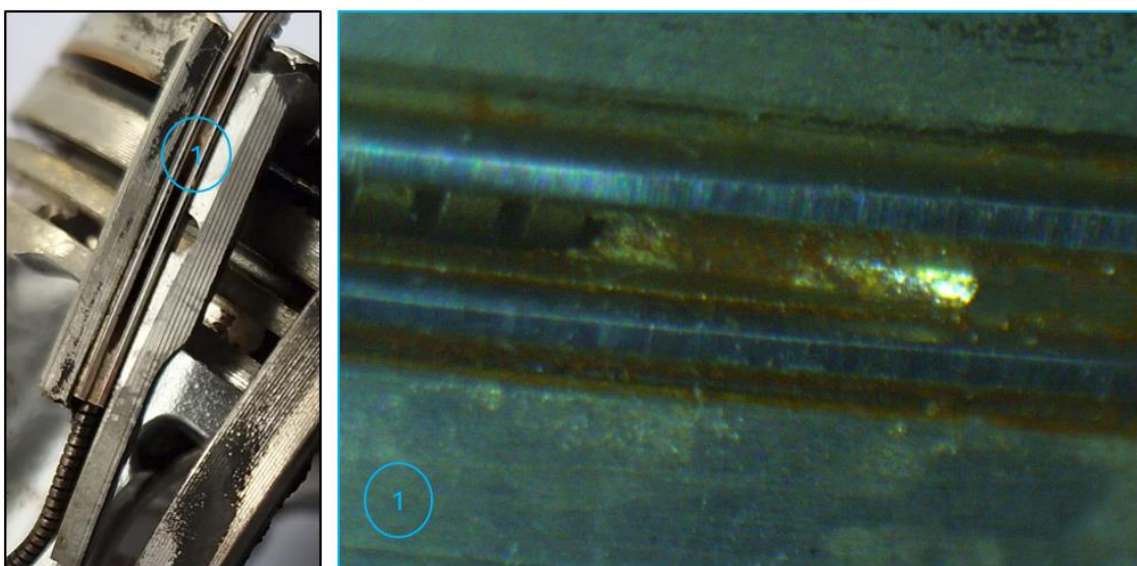
prijevremene detonacije jer ulje tada može dospijevati u komoru izgaranja. Uljni prsten oštećenog klipa je izveden u obliku šupljeg jednodijelnog kružnog vijenca s kružnom oprugom koja ispunjava njegovu šupljinu. Glavni nedostatak ovog prstena je u tome što su njegove stijenke na zadanoj, nepomičnoj međusobnoj udaljenosti, pa je taloženje nečistoća između njih i vanjskih stijenki utora nakon dugotrajnog rada neizbježno. Taloženje nečistoća rezultira zapaženim „zavarivanjem“ uljnog prstena (Slika 45) za površine utora, a samim time se stvara ranije objašnjeni problem jer se prstenu onemogućava gibanje do površine stijenki cilindra.

**Slika 45. Mikroskopski prikaz "zavarenog" uljnog prstena**

Rješenje ovog problema je u dvodijelnoj izvedbi uljnog prstena, kao što je to izvedeno u konstrukciji novog klipa (Slika 46, a). Time se ostvaruje veća zračnost između obruča uljnog prstena, ali i veća sloboda gibanja uljnog prstena koja je nužna za funkcije podmazivanja i struganja viška ulja. Usporedbom dvaju uljnih prstena očigledna je i drugačija izvedba unutarnje opruge koja također omogućava bolji protok ulja.

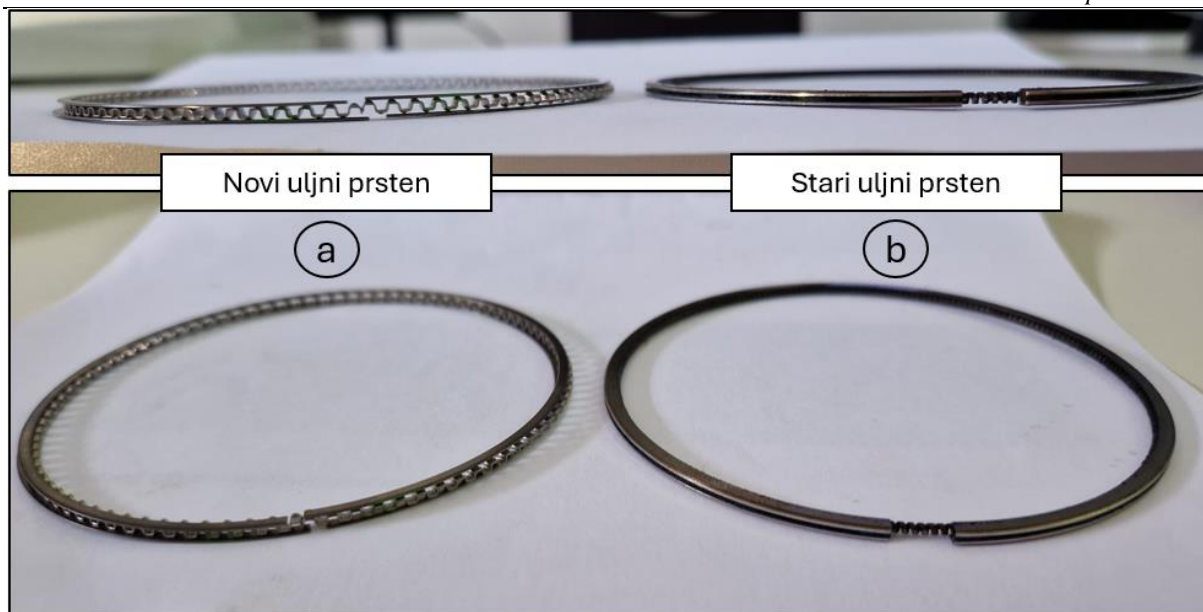
**Slika 46. Usporedba izvedbi uljnih prstenova**
