# Analiza uzroka istrošenosti klipa četverotaktnog benzinskog motora

Master's thesis / Diplomski rad

Naslov rada na engleskom jeziku: **Wear analysis of a piston of a four stroke gasoline engine**

The paper analyzes the cause of failure in the EA888/3 engine, model code DNUC, from the Golf 7 GTI TCR personal vehicle. The introductory section covers the theoretical background of the engine model, including all relevant technical specifications. In the experimental section, a failure analysis was conducted along with all necessary testing in laboratory – controlled conditions.

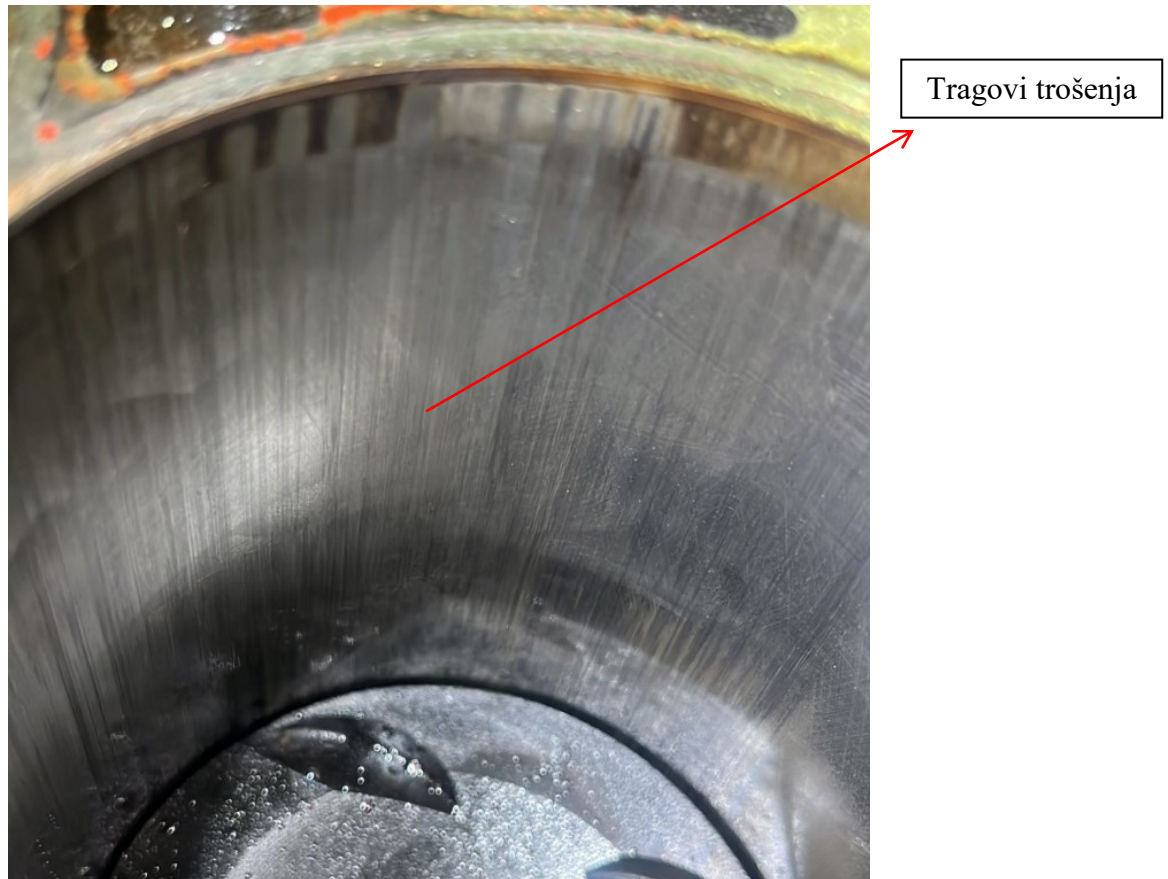
**Slika 16.** Unutrašnjost cilindra prije vađenja klipa

U bloku motora se nalaze četiri cilindrične šupljine u koje su postavljena četiri klipa s klipnim prstenovima. Pregledane su sve cilindrične šupljine, a najveći tragovi trošenja su na drugom cilindru (Slika 16.).

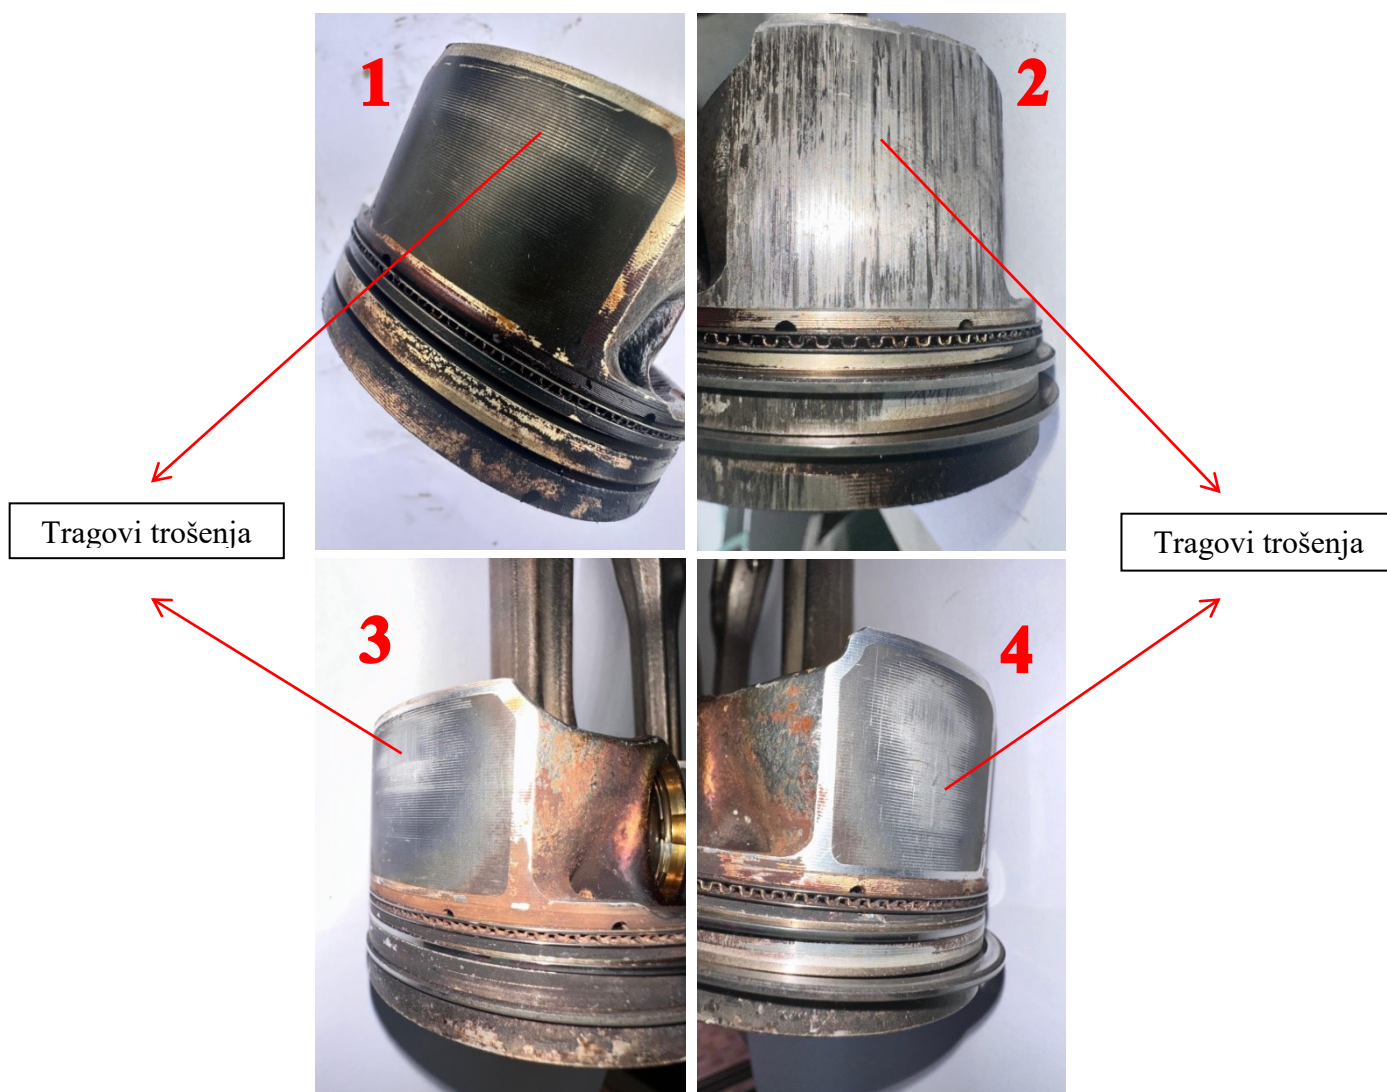
**Slika 17.** Tragovi trošenja na plaštu klipova 1, 2, 3 i 4

Na sva 4 klipa motora vidljivi su tragovi trošenja u području plašta klipa, označeni na Slici 17., za koje je pretpostavljeno da su posljedica trenja između plašta klipa i cilindra. Klipovi su numerirani brojevima 1, 2, 3 i 4 prema položaju u cilindrima u motoru.

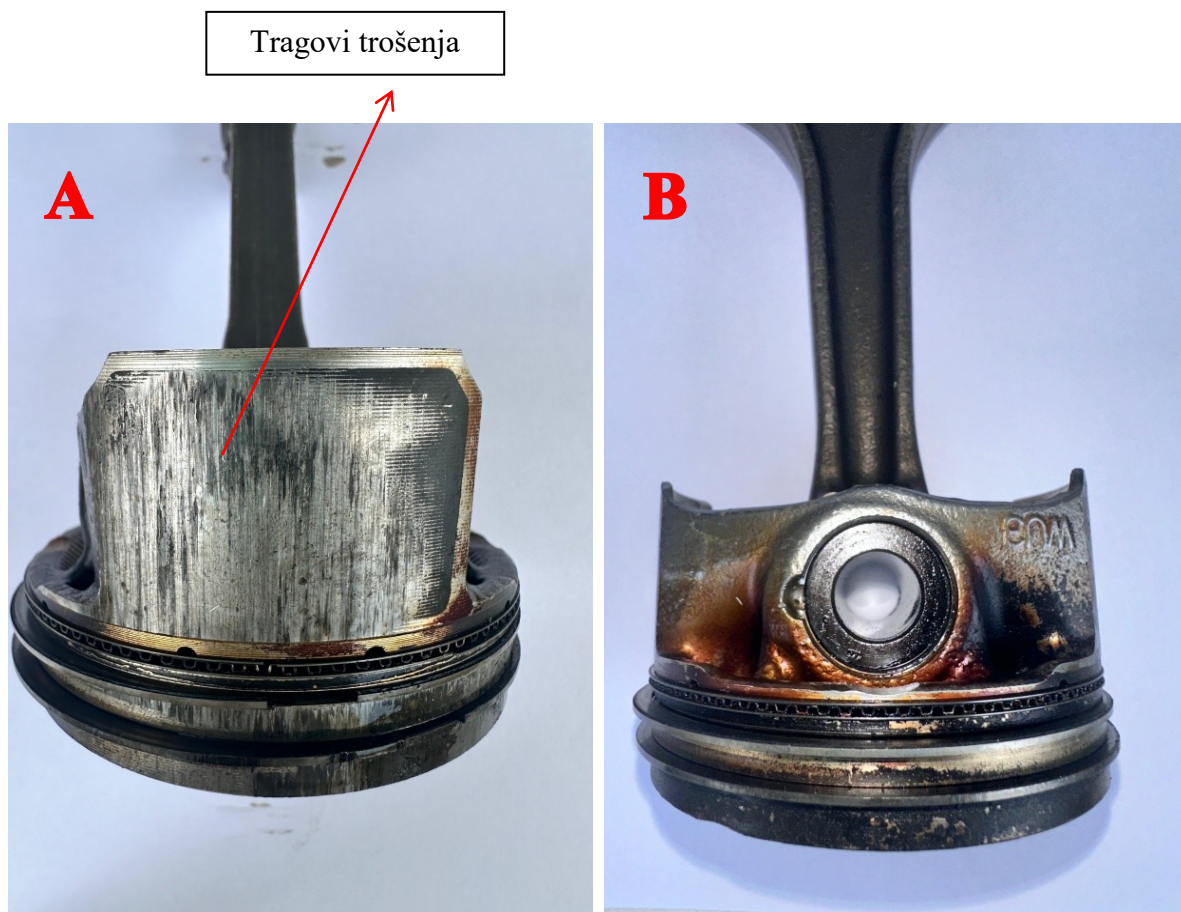
**Slika 18.** Klip broj 2: A) tragovi trošenja na plaštu klipa; B) odmašćena glava klipa

Nakon vizualnog pregleda svih četiri klipova, vidljivo je da sva četiri imaju oštećenja na vanjskoj površini, točnije na plaštu klipa. Klip koji ima najizraženije tragove oštećenja je klip pod brojem 2. Klip se nije mogao ručno odvojiti od ostalih dijelova, tj. čitav klipni mehanizam s osovinicom koja povezuje klipnjaču i klip se uslijed svog rada „zapekao“, što je vjerojatno posljedica visokih temperatura i prekomjerenog trošenja. Klip broj 2 je odmašćen uz upotrebu benzina koji djeluje kao jednostavno i učinkovito otapalo koje može razgraditi i ukloniti naslage ulja i drugih nečistoća koje se nakupljaju na klipu tijekom rada motora.

Klip broj 2 imao je najveće tragove trošenja, a također je i ubrizgavalica broj 2 pokazala najveću manu u radu, pa možemo zaključiti da postoji korelacija između klipa i ubrizgavalice. S obzirom da više goriva „ispire“ ulje koje podmazuje klip, moguće je da je to uzrok za povećano trošenje između klipa i cilindra. Zbog neispravnosti ubrizgavalice moguće je lošije sagorijevanje unutar cilindra. Takvo nepravilno sagorijevanje može rezultirati povišenim temperaturama što može uzrokovati prekomjerno trošenje klipa.

Prva pretpostavka: neispravan rad ubrizgavalica. Za ubrizgavalicu broj 2, nakon ispitivanja, utvrdilo se da ubrizgava previše goriva te se narušio omjer zraka prema gorivu (14,7:1). Gorivo je sa stijenki cilindra, a i klipova odstranjivalo ulje, te su klipovi i cilindri u svom dodiru bili nedovoljno podmazani što je moglo uzrokovati tragove trošenja. Ostale ubrizgavalice su također narušile omjer, ali u manjoj mjeri pa su ostali klipovi imali manja oštećenja.

Nastali kvar u radu riješen je zamjenom klipova, proširenjem otvora cilindara te zamjenom ubrizgavalica. Preporuka je praćenje osobnog vozila u radu, odrađivanje obaveznog godišnjeg servisa te što brža zamjena oštećenih dijelova kako se ne bi prouzročili novi kvarovi.

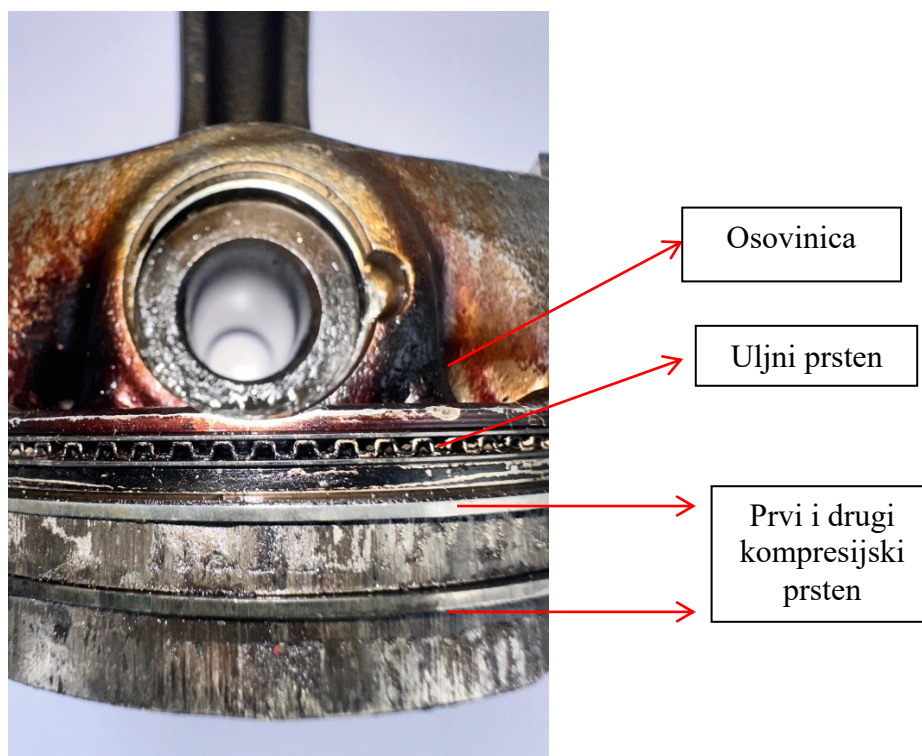
**Slika 19.** Prikaz prstenova i osovinice

Na Slici 19. prikazani su utori s kompresijskim prstenovima i uljnim prstenom. Na drugom klipu ručno su odvojeni kompresijski prstenovi. Prstenovi nisu oštećeni niti puknuti.

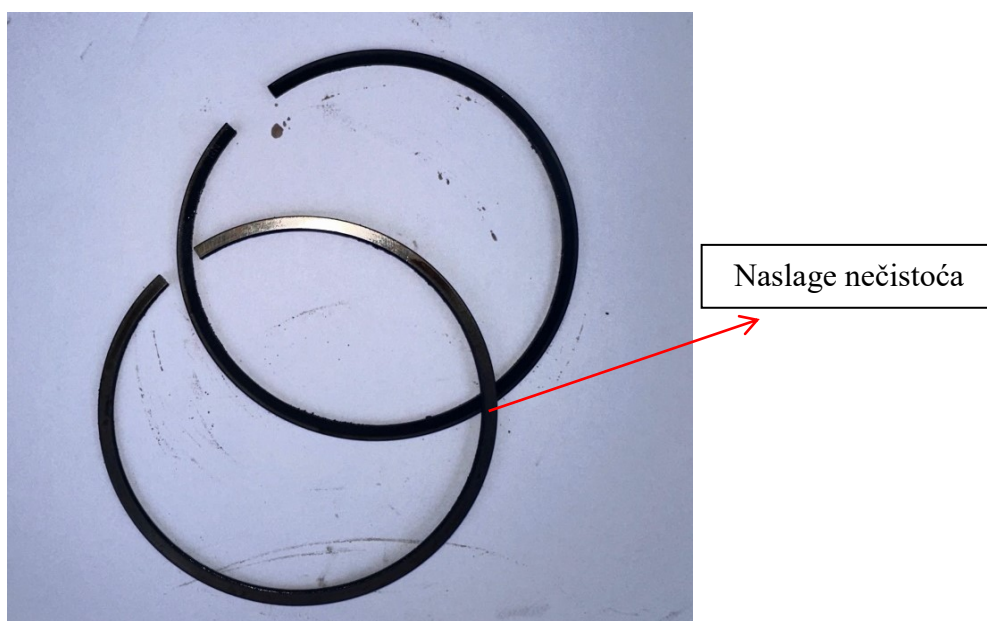
**Slika 20.** Kompresijski prstenovi motora s klipa 2

Na Slici 20. prikazani su kompresijski prstenovi. Na svojoj površini, prstenovi nemaju tragova mikropukotina, ali vidljive su naslage nečistoća.

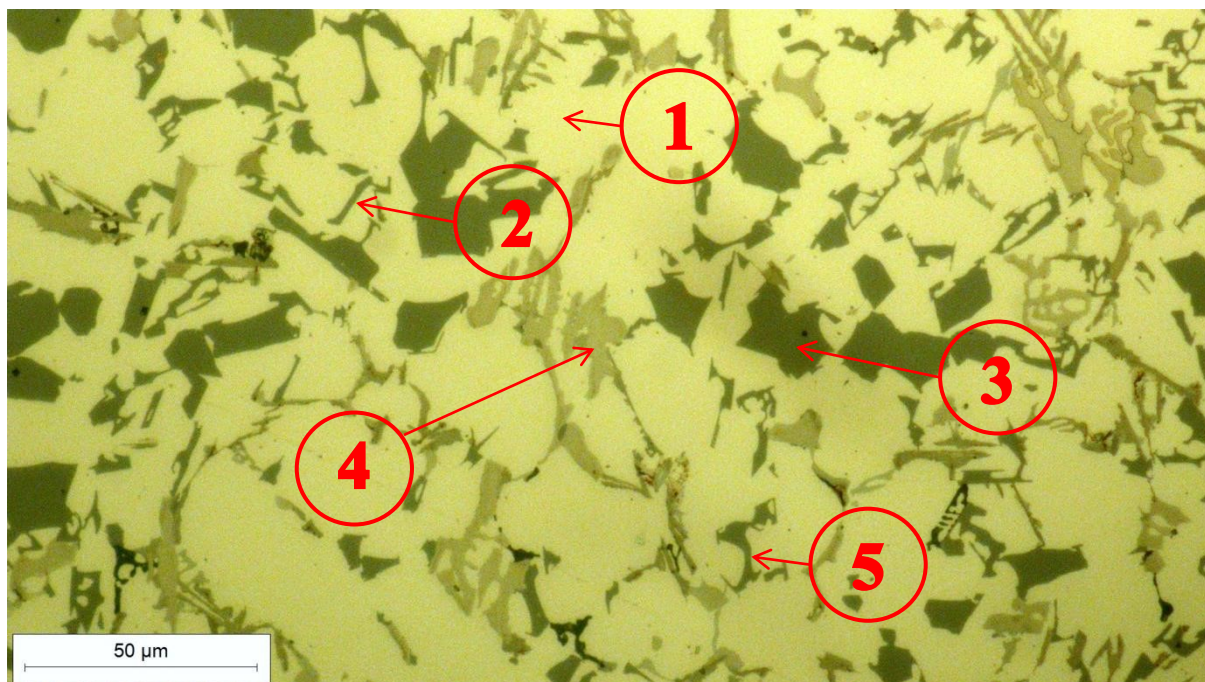
**Slika 23.** Mikrostruktura klipa i odgovarajućih faza u području unutrašnjosti klipa, 500x

Prema vidljivoj mikrostrukturi sa Slike 25. može se zaključiti da je klip izrađen od aluminijeve legure [23]. U usporedbi s literaturnim izvorom [35], mikrostruktura klipa sastoji se od:

- $\alpha_{Al}$  (1)
- Si igličasti (2) i Si pločasti (3)
- Eutektik  $\alpha_{Al} + \beta_{Si}$  (4)
- $Mg_2Si$  (5)

Mikrostruktura u ovom slučaju nije predstavljala problem, proizvođač je opravdao svojstva materijala prilikom izrade klipa.

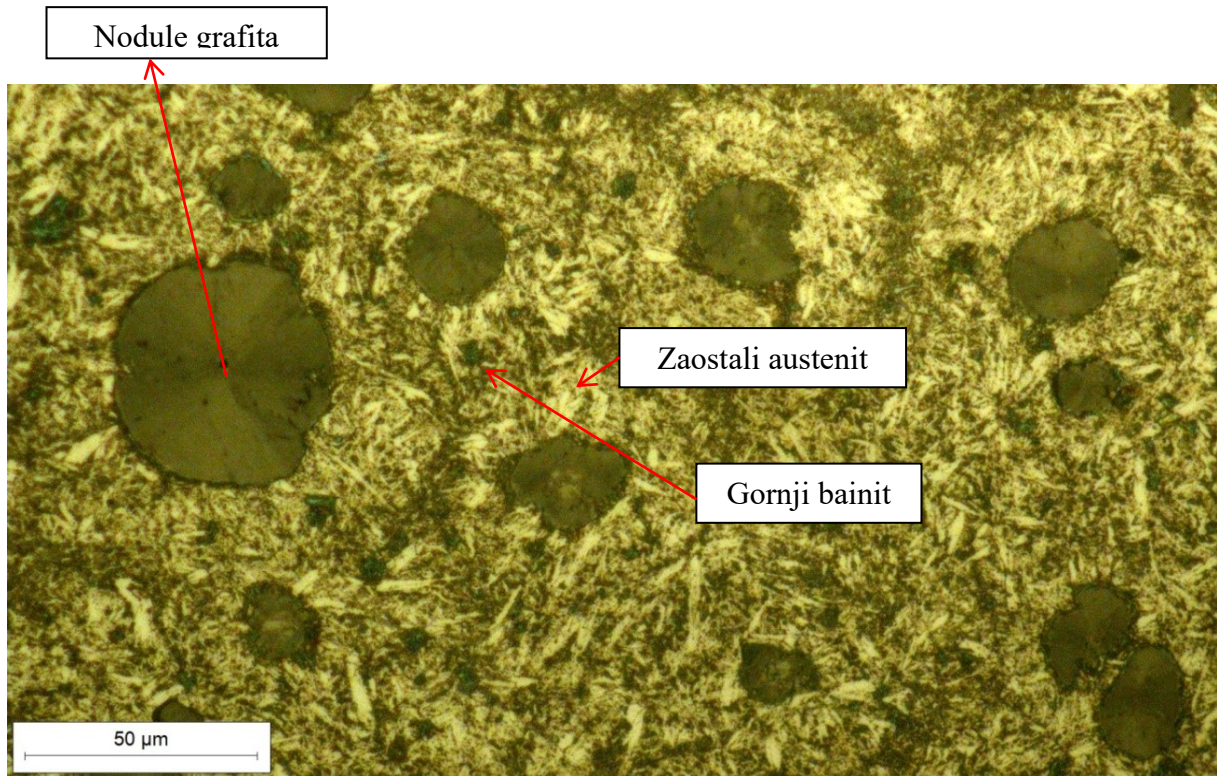
**Slika 24.** Mikrostruktura u području gornjeg kompresijskog prstena, 500x

Na Slici 26. prikazana je mikrostruktura prvog gornjeg kompresijskog prstena. U usporedbi s literaturnim izvorom [35], vidljiva je mikrostruktura izotermički poboljšanog nodularnog lijeva.

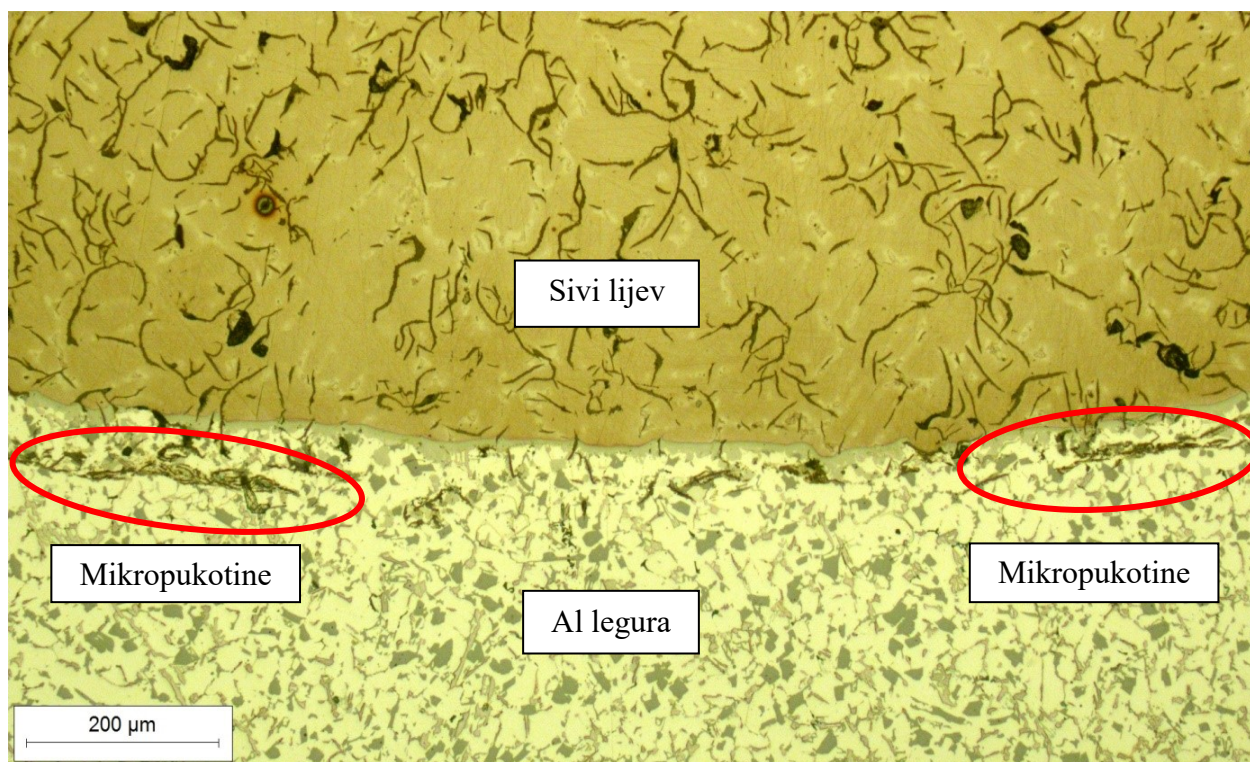
**Slika 25.** Utor gornjeg kompresijskog prstena

Na Slici 27. prikazana je mikrostruktura u području utora gornjeg kompresijskog prstena i to na mjestu spoja aluminijske legure i sivog lijeva. Utor je namijenjen za prvi kompresijski prsten koji je izložen najvišim temperaturama i opterećenjima jer je najbliži komori za izgaranje. U tom području je potrebna dobra otpornost na trošenje i povišene temperature što sivi lijev omogućuje.

Vidljivo je kako je spoj sivog lijeva i legure aluminija ispravno izveden jer nisu vidljive deformacije u mikrostrukтури. Na Slici 27. crveno zaokruženi dijelovi mogu postati potencijalna opasna mjesta za oštećenja. Čest uzrok mikropukotina je toplinska dilatacija te bi kroz neko vrijeme također mogla uzrokovati neke nove probleme u radu motora.
