# Trošenje kotača niskopodnog tramvaja serije TMK 2300

**Undergraduate thesis / Završni rad**

**2025**

Naslov rada na hrvatskom jeziku: **Trošenje kotača niskopodnog tramvaja serije TMK 2300**

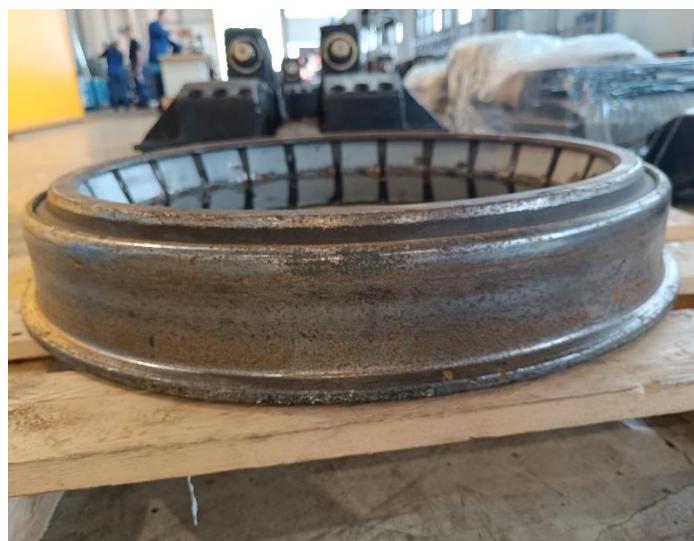
Slika 16. Obruč kotača tramvaja modela TMK 2300

Obruč kotača na kojem je provedena analiza je prešao otprilike 150 000 km, čime je ostvario puni životni vijek te je prikazan na slici 16. Njegov kemijski sastav je prikazan u tablici 4.

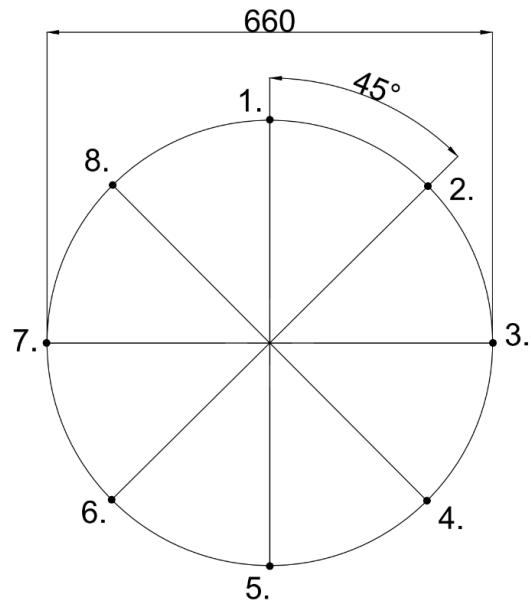
**Slika 20.** Plan mjerjenja profila i geometrije gazne površine kotača

Mjerenje profila i geometrije istrošene gazne površine kotača tramvaja modela TMK 2300 izmjereno je na osam točaka. Na slici 20 prikazana je skica kotača s označenim promjerom novog kotača 660 mm te su prikazane točke na kojima se provodilo mjerenje. Međusobna udaljenost dvije mjerne točke je  $45^\circ$ . Rezultati mjerenja profila i geometrije istrošenog kotača prikazani su u tablici 5 te su uspoređeni s profilom i dimenzijama gazne površine novog kotača.

Dimenzije profila i geometrije kotača najviše su se promijenile na točki gdje se provodilo prvo mjerjenje. Takvo trošenje kotača je prouzročeno proklizavanjem kotača u zavoju i greškama u proizvodnji. Greške u proizvodnji dovode do defekata u pravilnosti geometrije kotača što može pridonijeti bržem trošenju gazne površine kotača. Na slici 22 prikazano je odstupanje osi rotacije kotača (siva kružnica) od osi rotacije tokarskog stroja (žuta kružnica) što dovodi do nepodudaranja osi kotača s osi rotacije tijekom vožnje. To uzrokuje veće vibracije, neravnomjerno trošenje gazne površine kotača i smanjenje stabilnosti tijekom vožnje. [19]

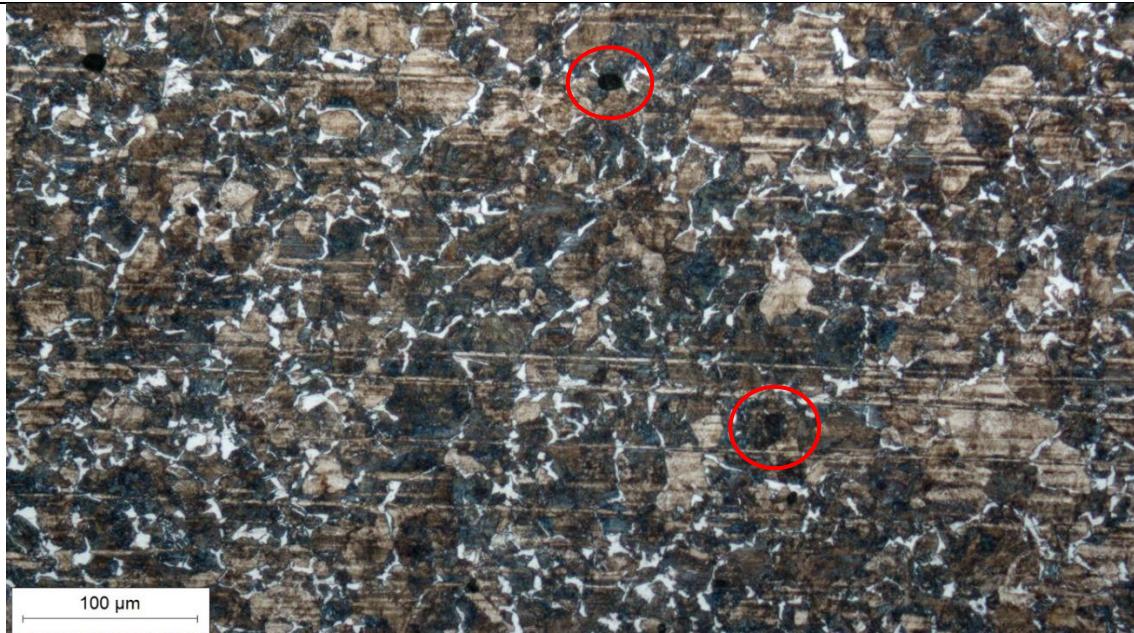
Slika 27. Sredina uzorka, povećanje 200 x

Na slikama snimljenim mikroskopom vidljiva je perlitno feritna mikrostruktura.. Prema usporedbi s literaturom [24], na slici 27 crvenim kružićem su označena mjesta gdje su vidljivi izlučeni MnS uključci. [24]

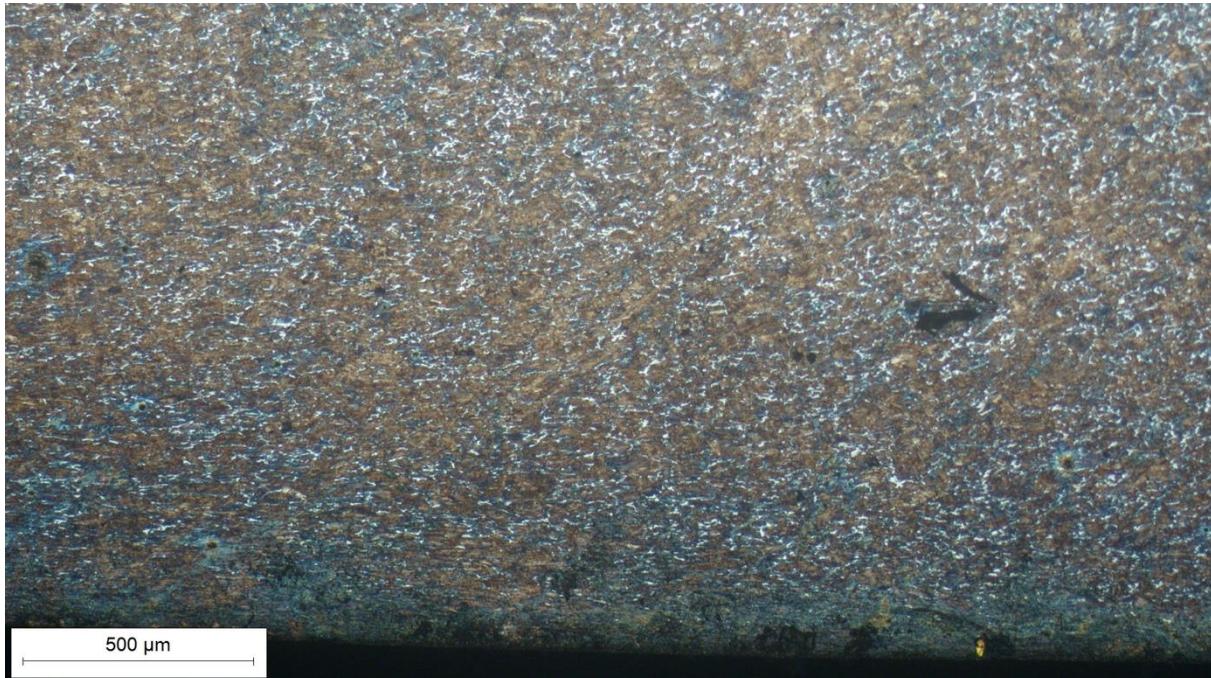
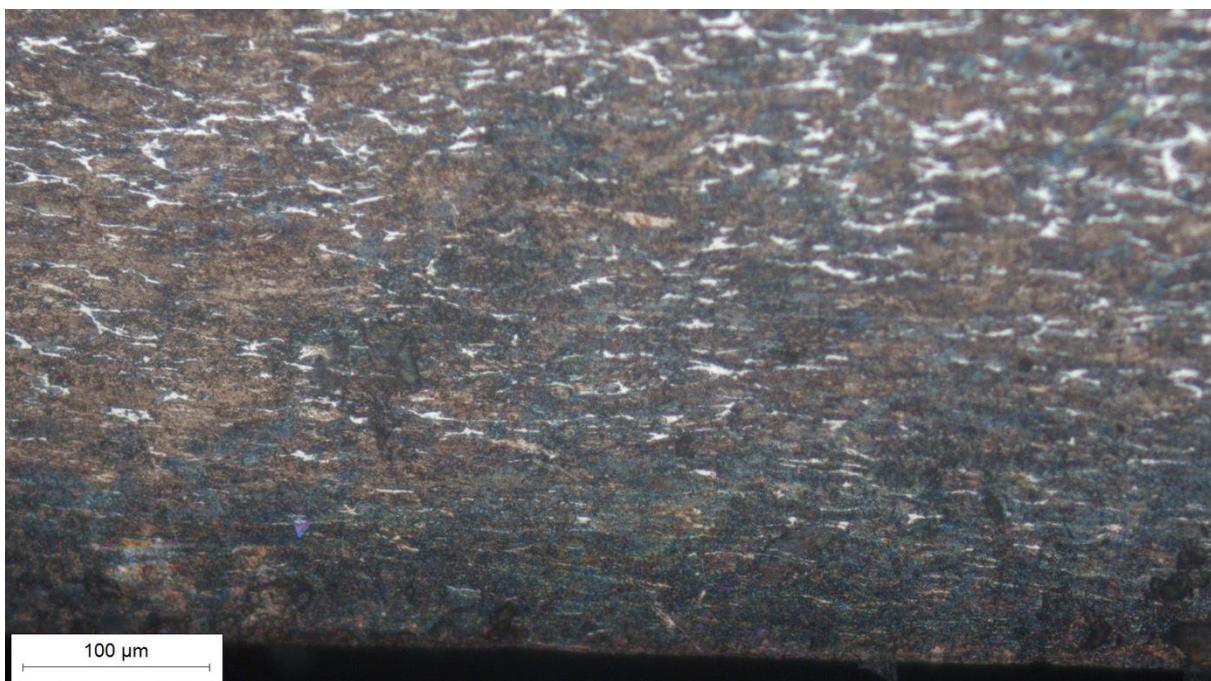
Slika 31. Rub uzorka, povećanje 200 x

Slika 32. Rub uzorka, povećanje 50 x

Na slikama 31 i 32 vidljiva je plastična deformacija u rubnom dijelu gazne površine, odnosno ugnječena mikrostruktura nastala stalnim kotrljanjem kotača. Plastičnom deformacijom

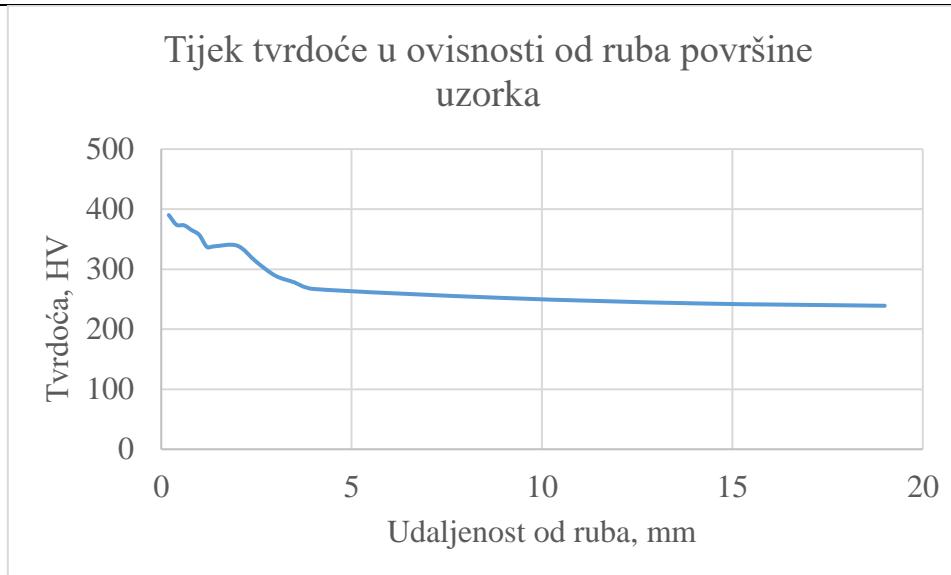
**Slika 33. Grafički prikaz tijeka pada tvrdoće ovisno o udaljenosti od ruba gazne površine**

Prema podatcima iz tablice 7 i dijagrama na slici 33 vrijednost tvrdoće na rubu uzorka viša je od tvrdoće jezgre ispitnog uzorka. Izmjerena vrijednost tvrdoće ruba ispitnog uzorka je 390 HV1 na udaljenosti 0,2 mm od ruba , a najmanja vrijednost tvrdoće je 239 HV1 na udaljenosti 19 mm od ruba uzorka što predstavlja povećanje od 63% vrijednosti tvrdoće jezgre. Za pretpostaviti je da je do povećanja vrijednosti tvrdoće u gaznom dijelu obruča kotača došlo zbog plastične deformacije pri kotrljanju kotača po pruzi. Prema tijeku krivulje raspodjele tvrdoće u dijagramu na slici 33 povišene vrijednosti tvrdoće zadržavaju se do 4,5 mm od ruba poprečnog presjeka ispitnog uzorka.
