Karakterizacija zavara cijevi od 25CrMo4 čelika

Undergraduate thesis / Završni rad

2018

Naslov rada na engleskom jeziku: **Characterisation of welds on 25CrMo4 tube**

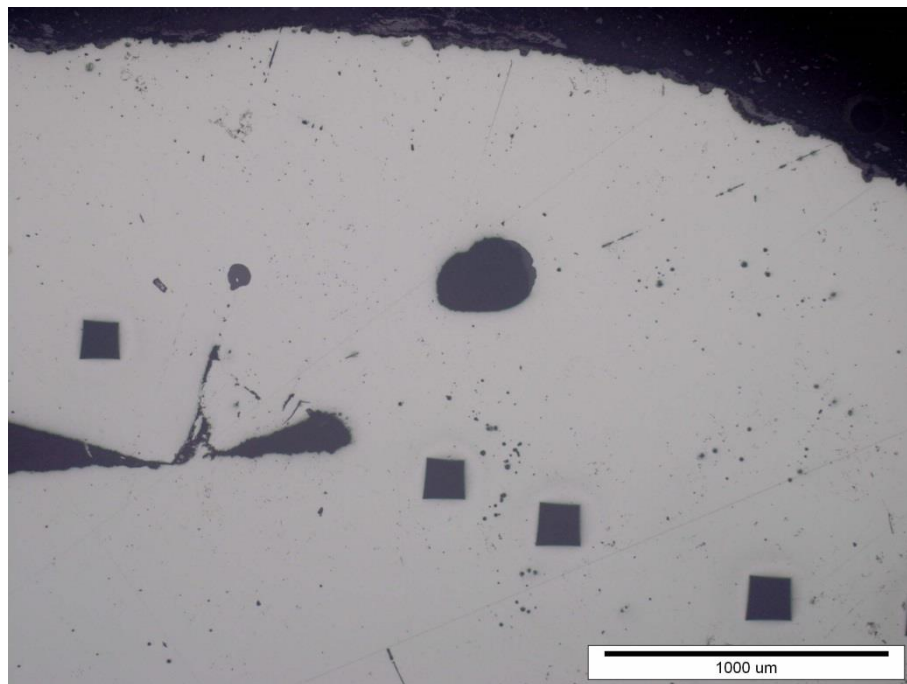
Slika 34. Segment šasije FIREWALL uzorak 2: mikrostruktura na poziciji ZAVAR, neprotaljenost, porozitet

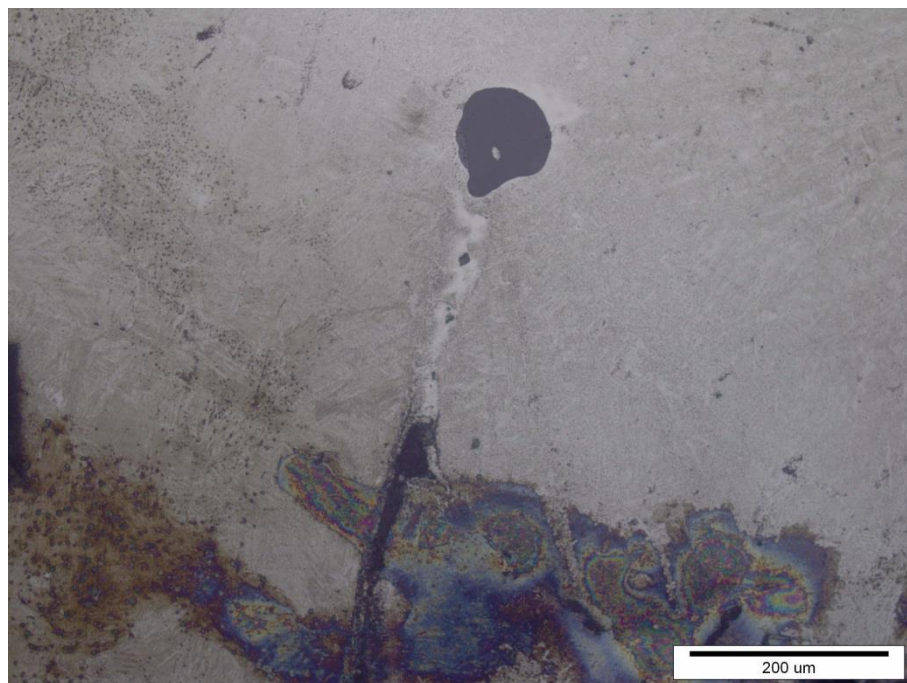
Slika 35. Segment šasije FIREWALL uzorak 2: mikrostruktura na poziciji ZAVAR, veće povećanje neprotaljenost, porozitet
