# Analiza oštećenja alata za provlačenje aluminija

Master's thesis / Diplomski rad

Naslov rada na engleskom jeziku: **Fracture analysis of drawing die for aluminium**

Na alatu za provlačenje aluminija došlo je do loma u tijeku proizvodnje. Dva vrha alata su oštećena, od čega je jedan djelomično oštećen, a drugi u potpunosti. Alat je izrađen od alatnog čelika za topli rad. Analizom prijelomnih površina kao i osnovnog materijala uzorka potrebno je definirati uzrok loma, i dati preporuke za izbjegavanje lomova u budućnosti. Za utvrđivanje uzroka potrebno je provesti makroskopsku analizu prijelomnih površina, mikroskopsku analizu prijelomne površine, osnovnog materijala i neoštećenih površine, izmjeriti mikrotvrdoću uzorka, odrediti dubinu nitriranog sloja te izmjeriti tvrdoću samog alata.

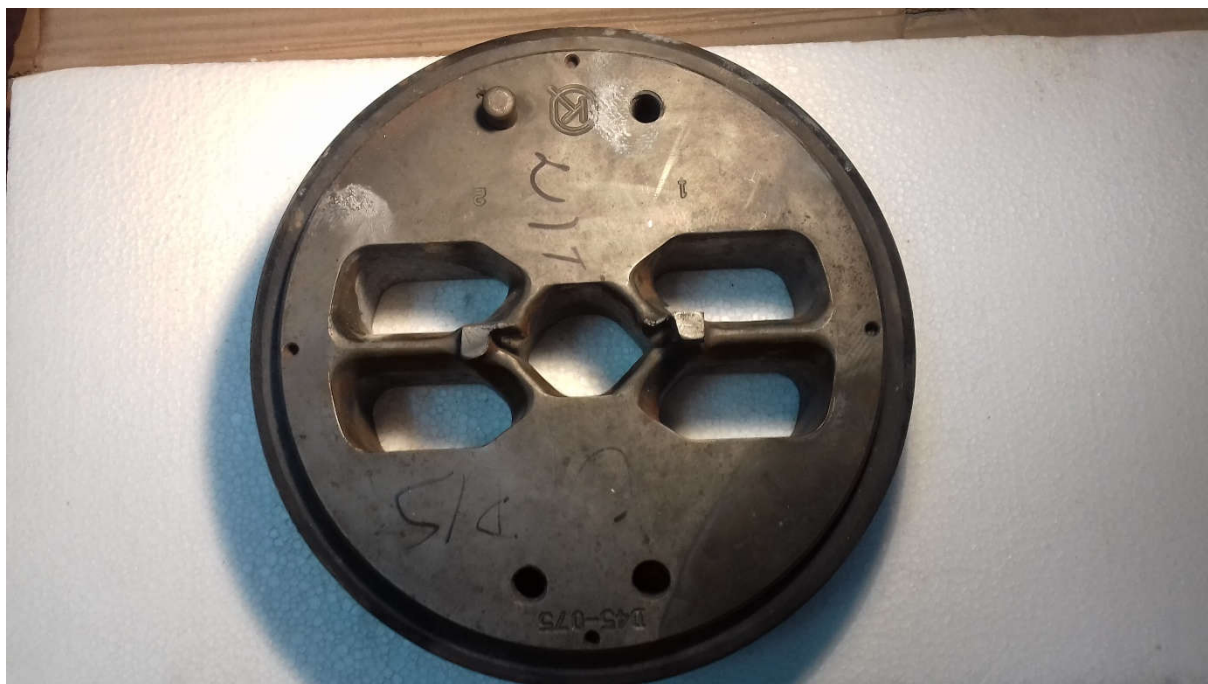
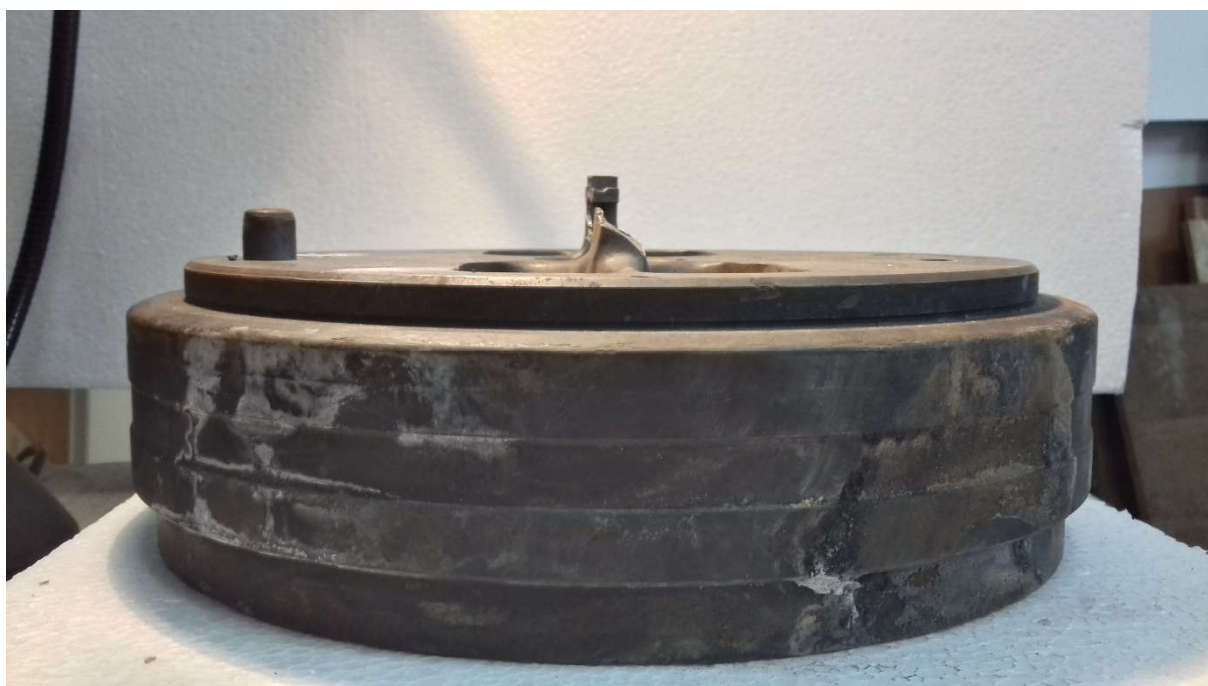
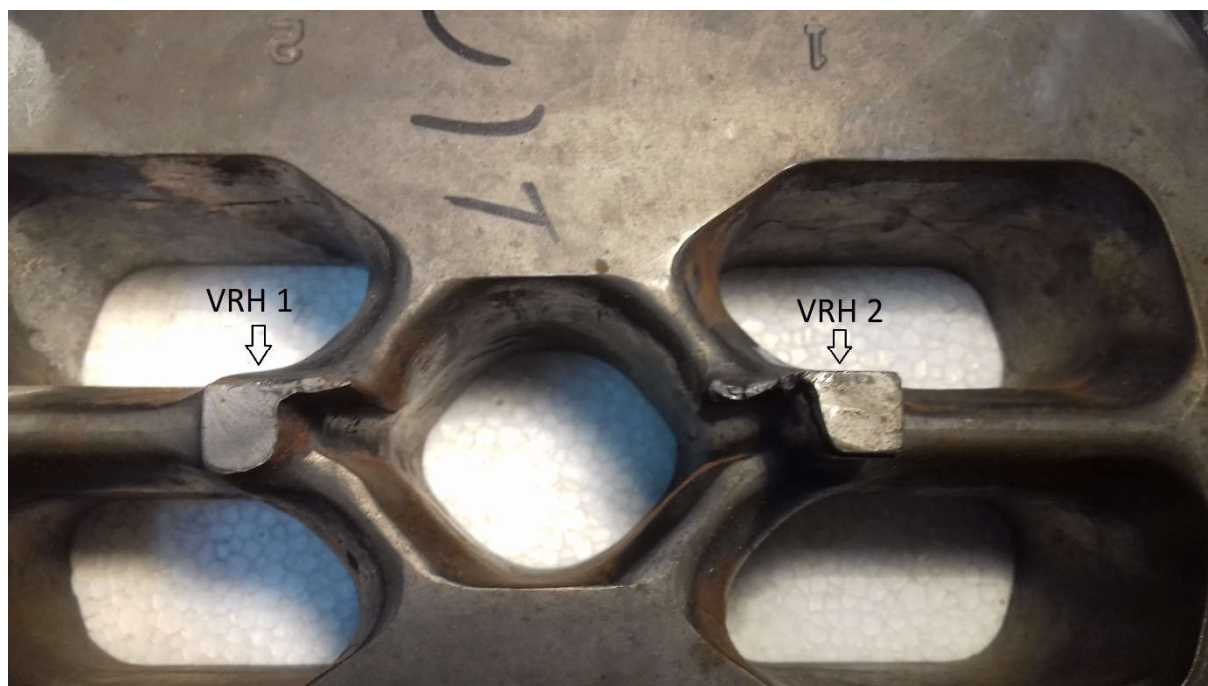
Na alatu su vidljiva oštećenja dva vrha, od kojih je jedan djelomično oštećen dok je drugi u potpunosti odlomljen. Također vidljivi su određeni tragovi naljepljivanja aluminija na stjenkama otvora.

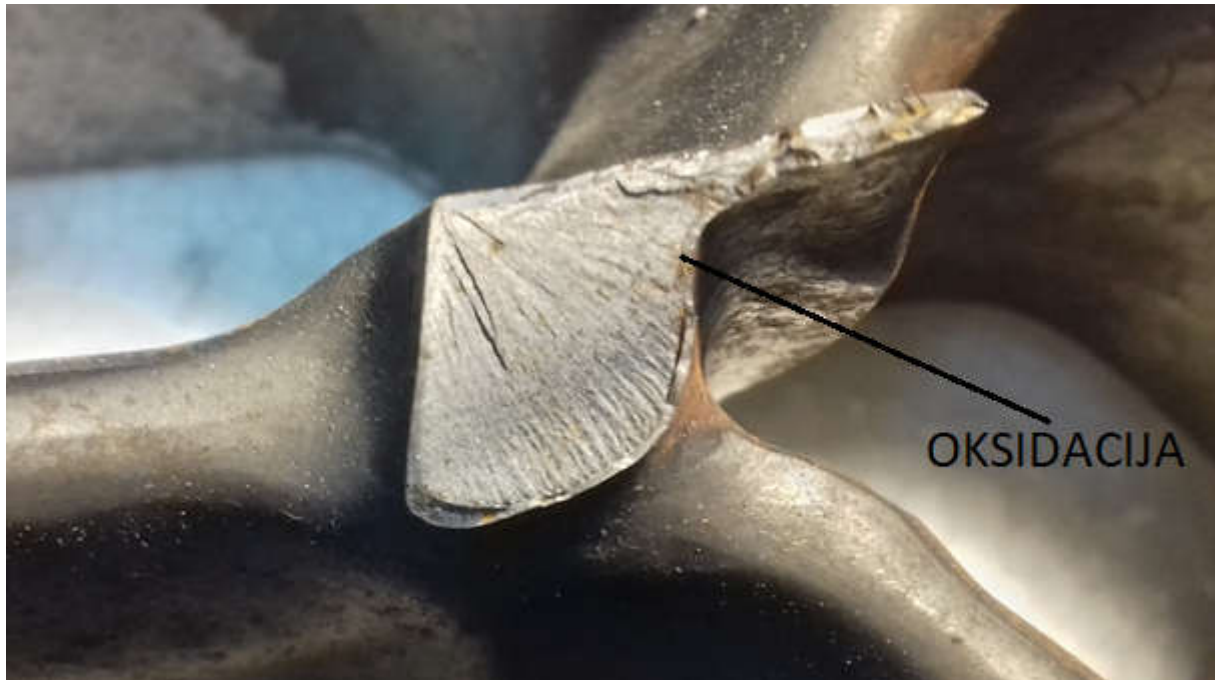
Slika 14. Oštećeni vrh 1

Vizualnim pregledom uočavaju se tragovi oksidacije na prijelomnoj površini. Nisu uočeni karakteristični tragovi koji bi ukazivali na umor materijala. Na slikama 15 i 16 prikazan je oštećeni vrh 2.

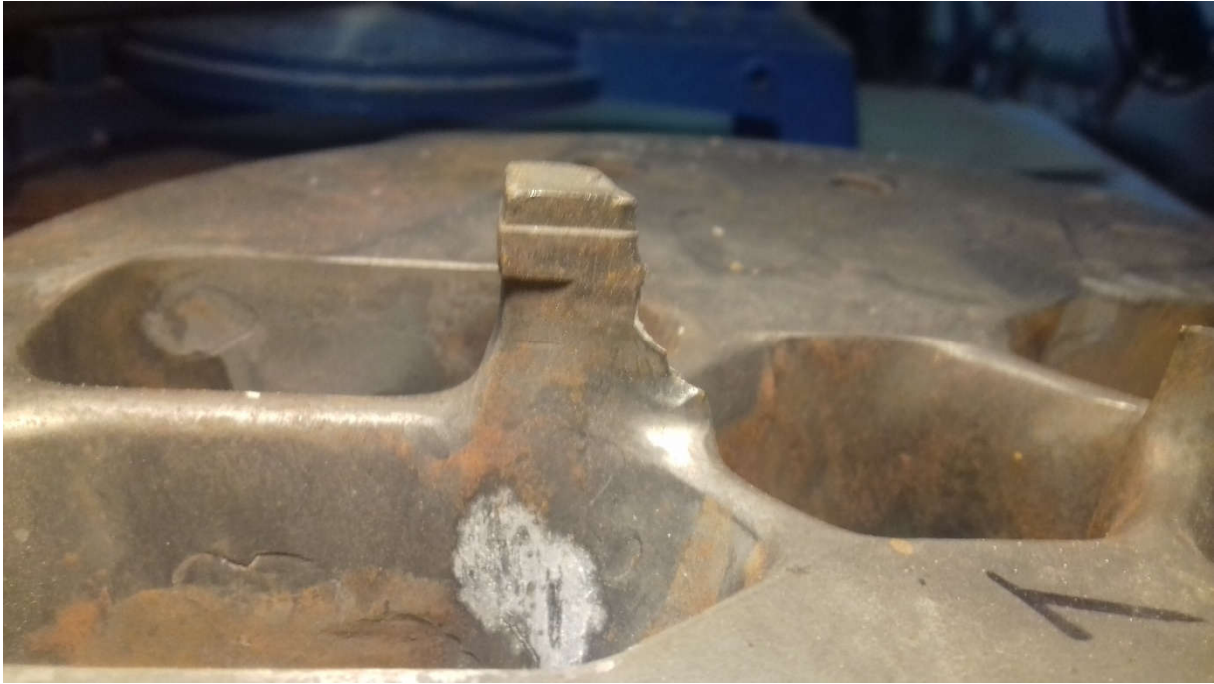
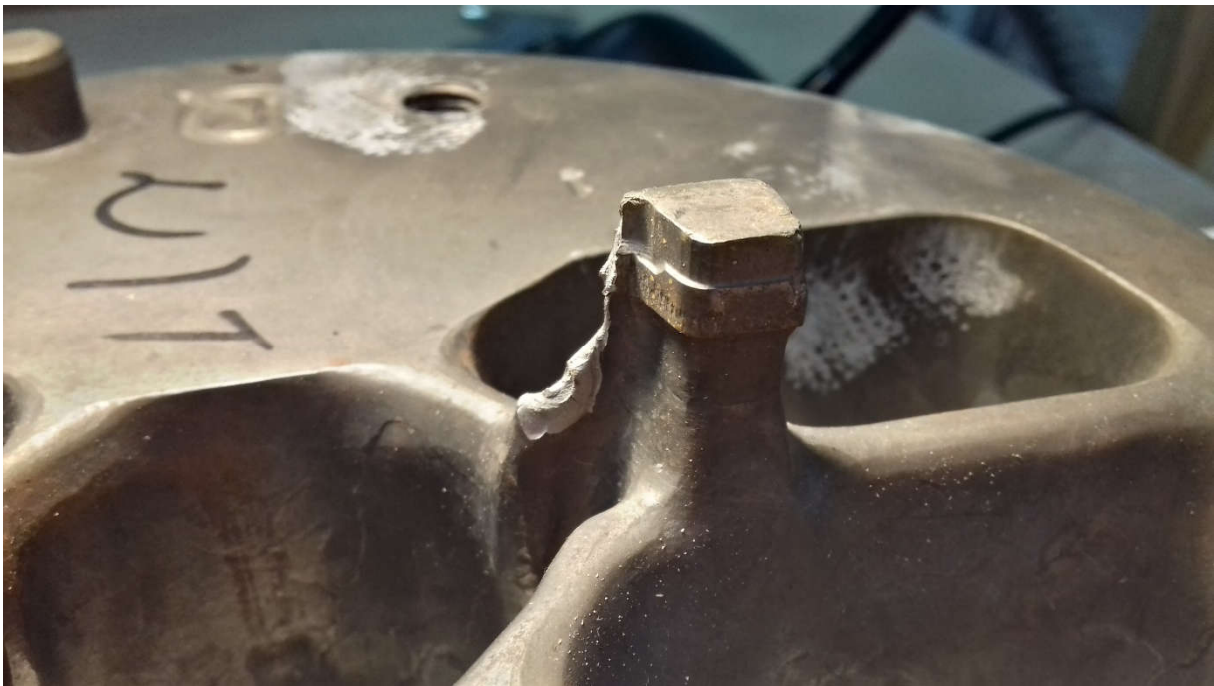
Na vrhu 2, koji je djelomično oštećen, nisu uočeni nikakvi tragovi karakteristični za umor materijala kao ni tragovi oksidacije. Na slici 17 prikazan je trag naljepljivanja aluminija na stjenke alata.

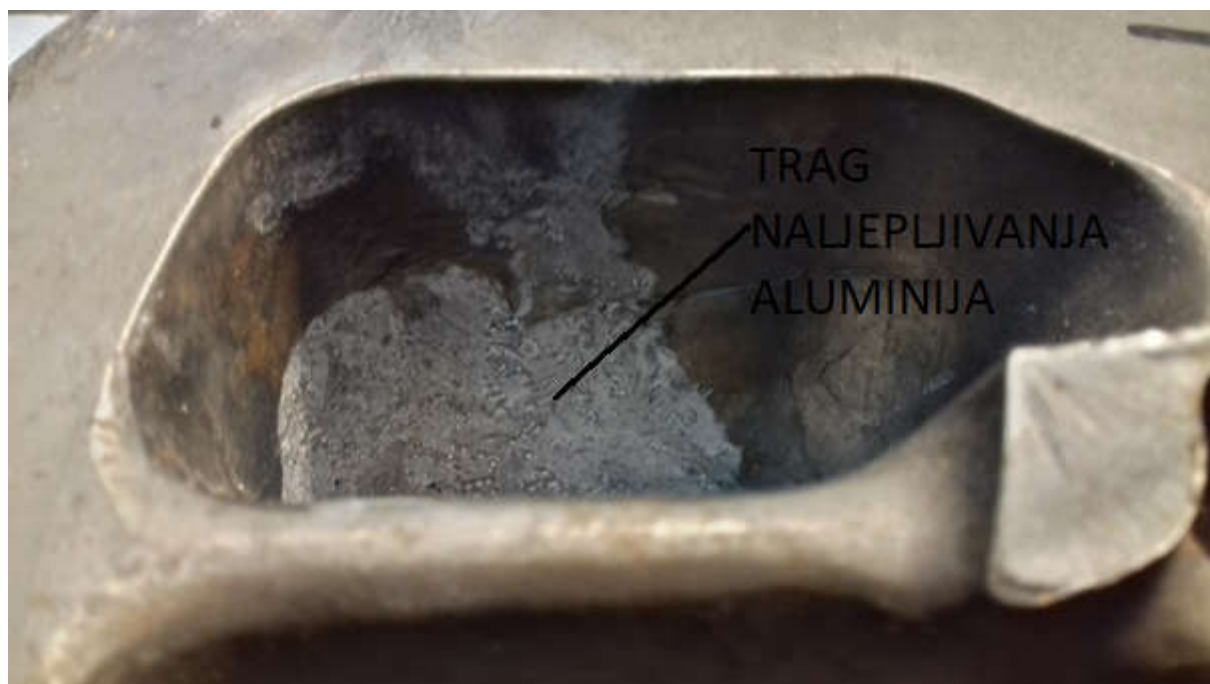
Slika 17. Naljepljivanje aluminija na alat

Makroskopskom analizom nisu uočeni tragovi trošenja na stjenkama alata.

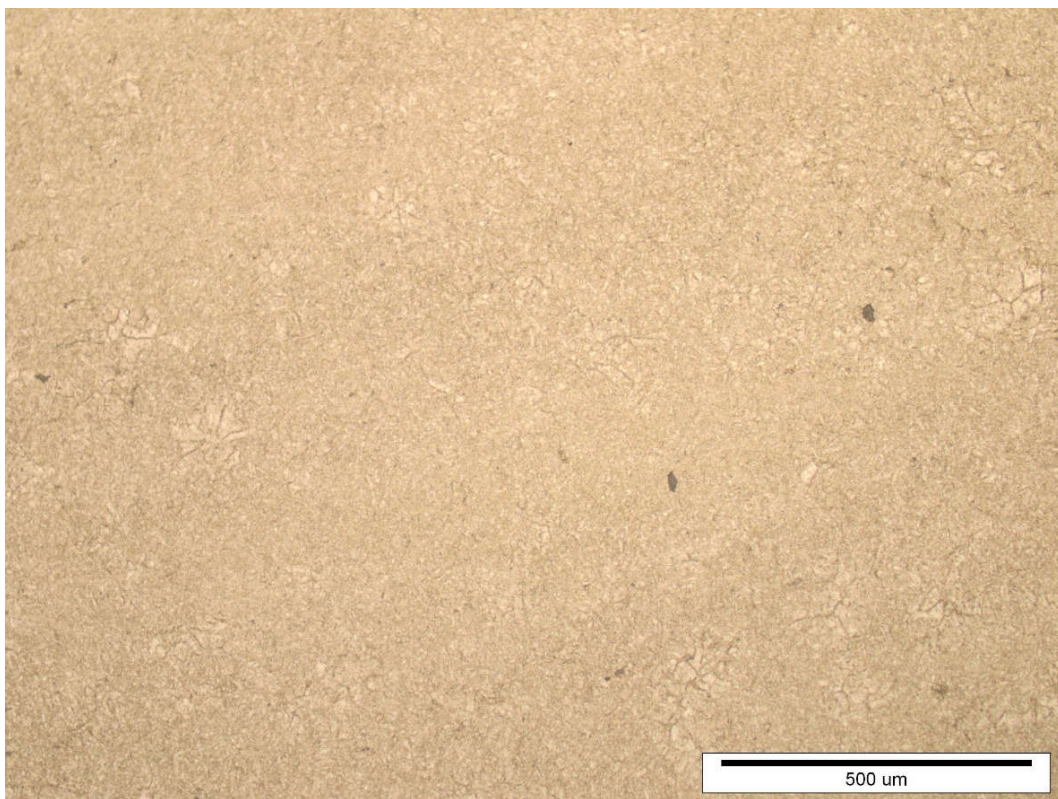
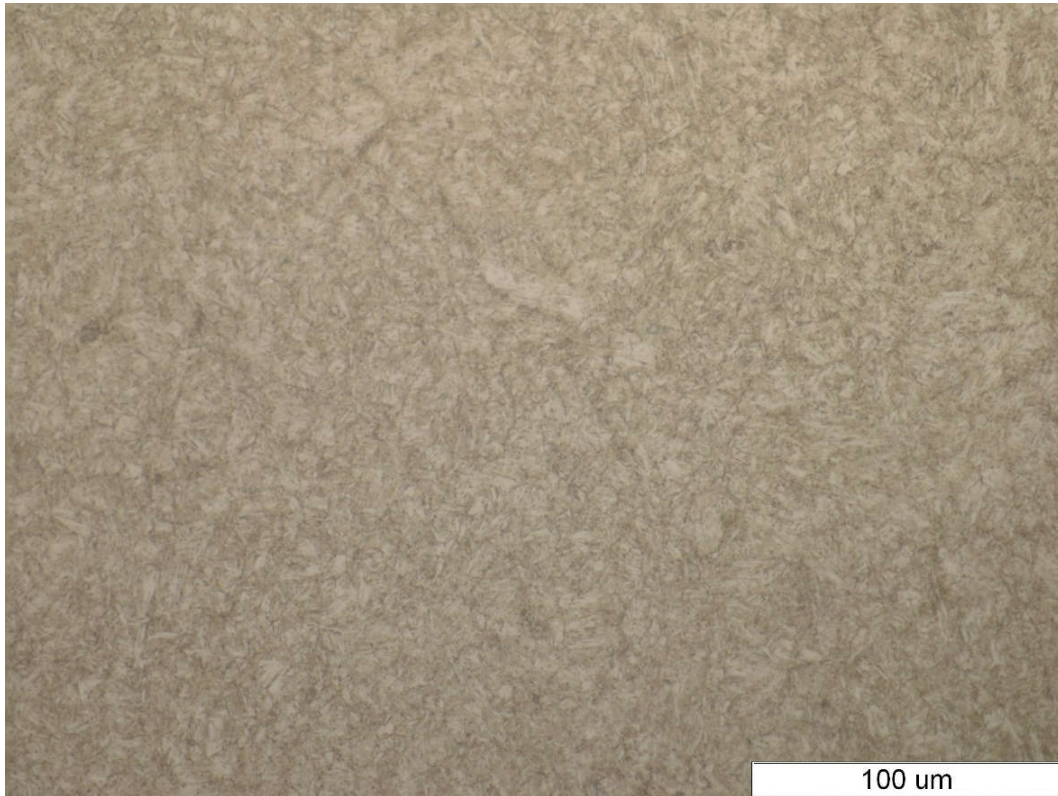
Analizom jezgre uzorka nisu uočene nikakve greške unutar jezgre koje bi mogle uzrokovati lom. Mikrostruktura jezgre sastoji se od popuštenog martenzita s karbidima. Nadalje je potrebno analizirati prijelomnu površinu kao i rub alata koji nije zahvaćen prijelomom, odnosno predstavlja rub cijelog alata. Na slikama 26, 27 i 28 prikazan je prijelomna površina vrha 1.

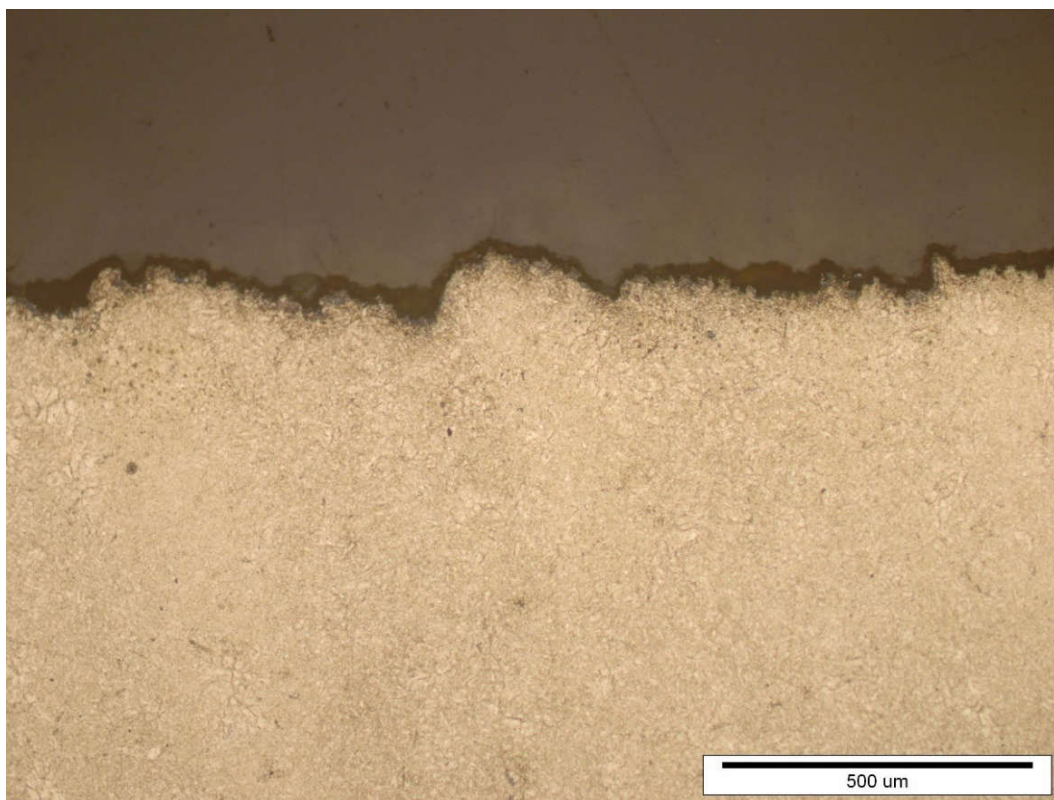
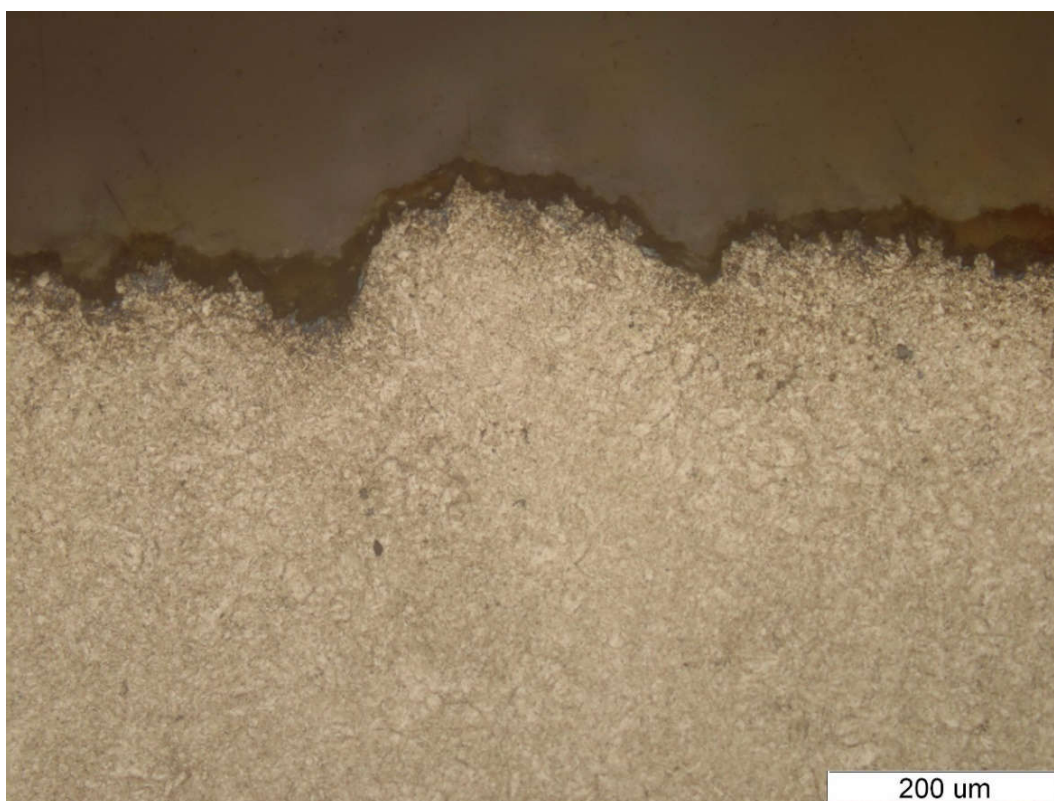
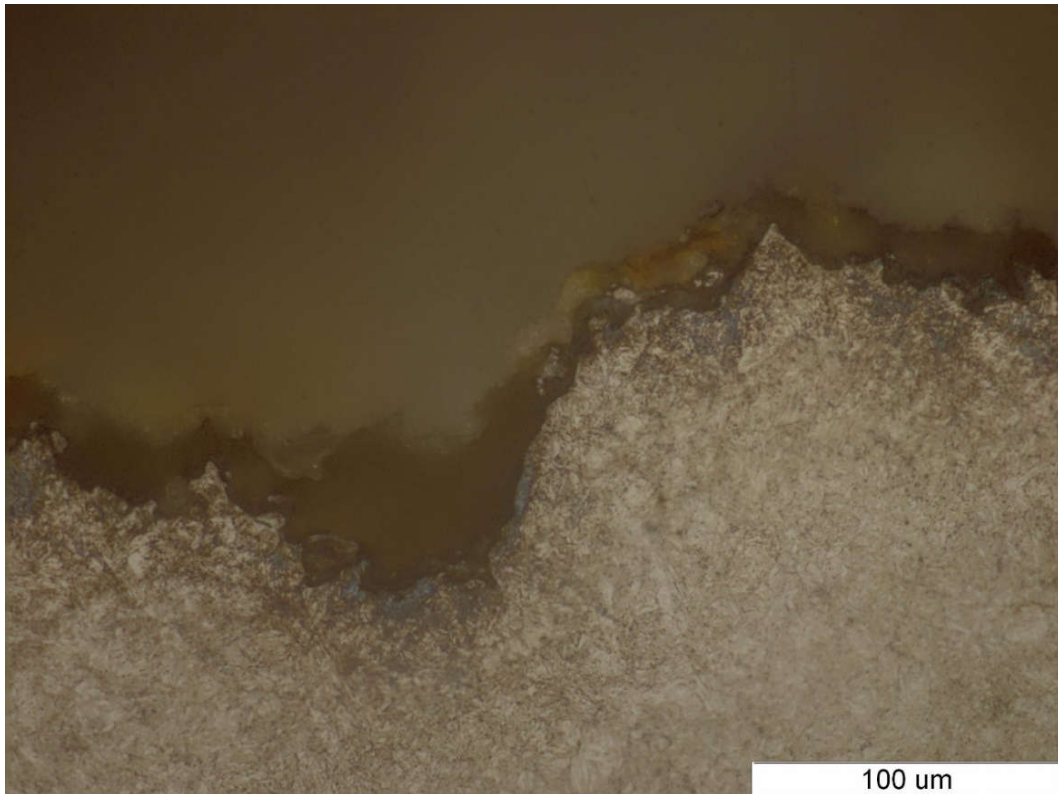
Na slikama je vidljiva prijelomna površina karakterističnog izgleda za trenutni lom. Zbog karakterističnog izgleda površine, kao i svojstava materijala može se zaključiti da je mehanizam loma krhki lom. Mogući razlozi prekoračenja naprezanja u ovom slučaju su niska temperatura trupca, prevelik tlak provlačenja ili prevelika brzina kretanja klipa. Na slikama 29 i 30 prikazan je neoštećeni rub vrha 1.

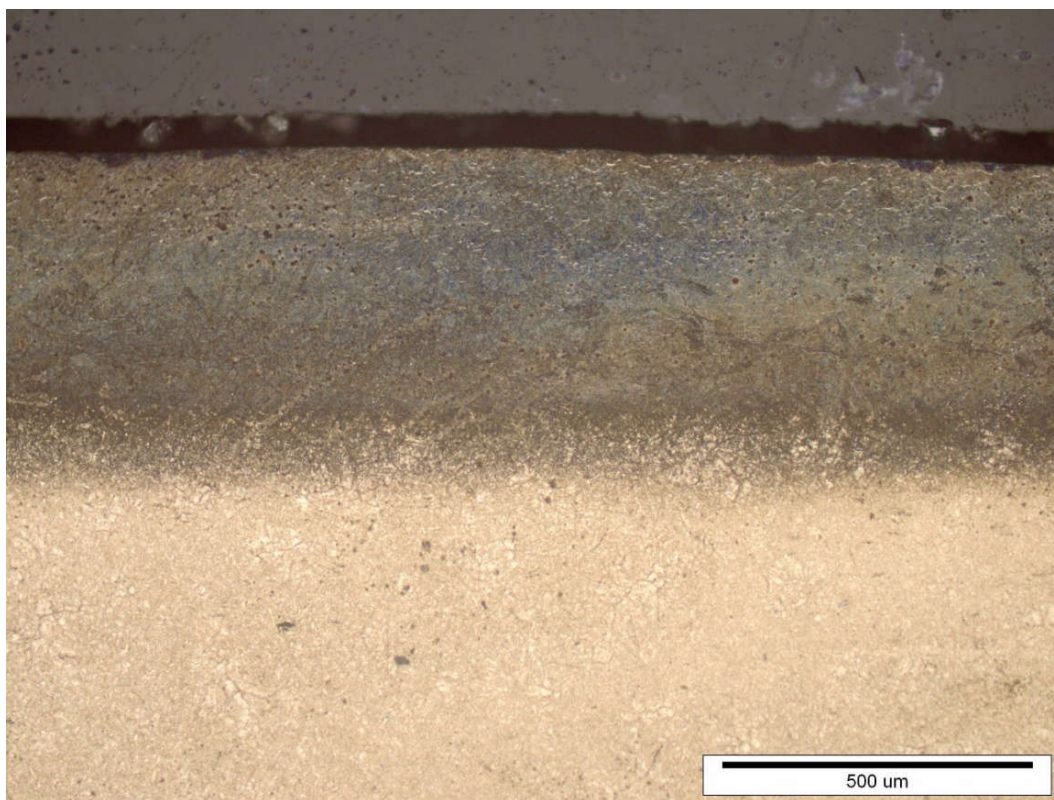
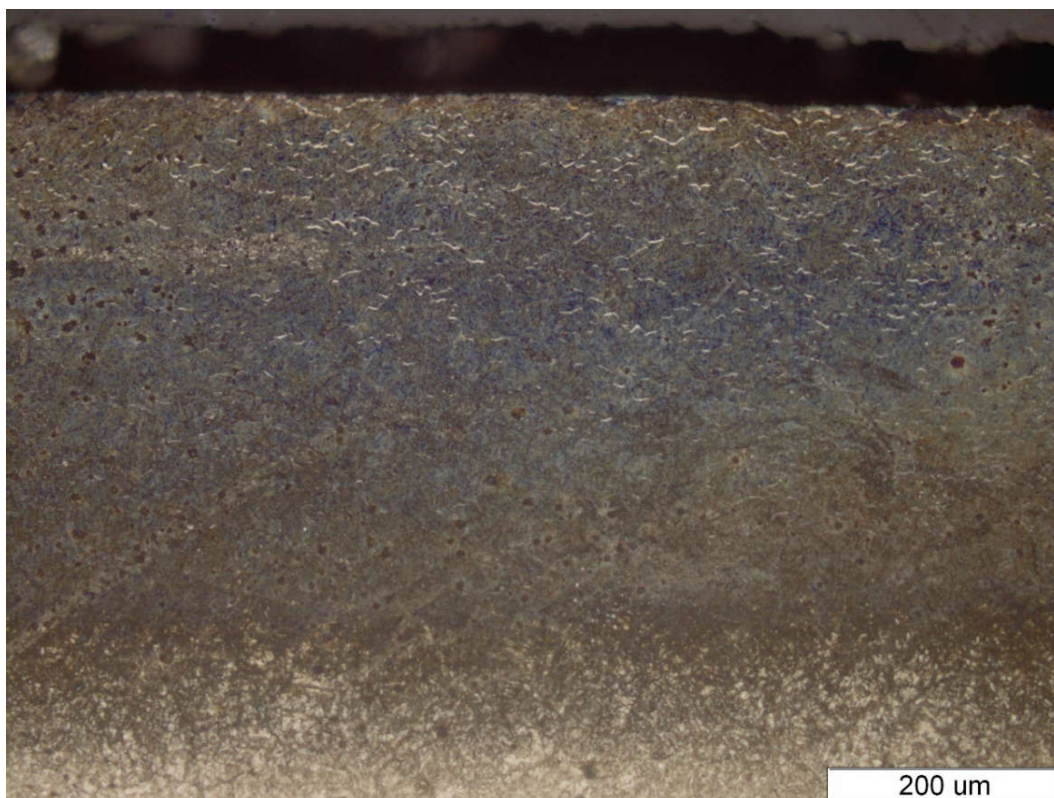
Na slikama se primjećuje da je površina uzorka nitrirana, bez oštećenja na prijelomnoj površini i bez pukotine koje se protežu u dubinu materijala.

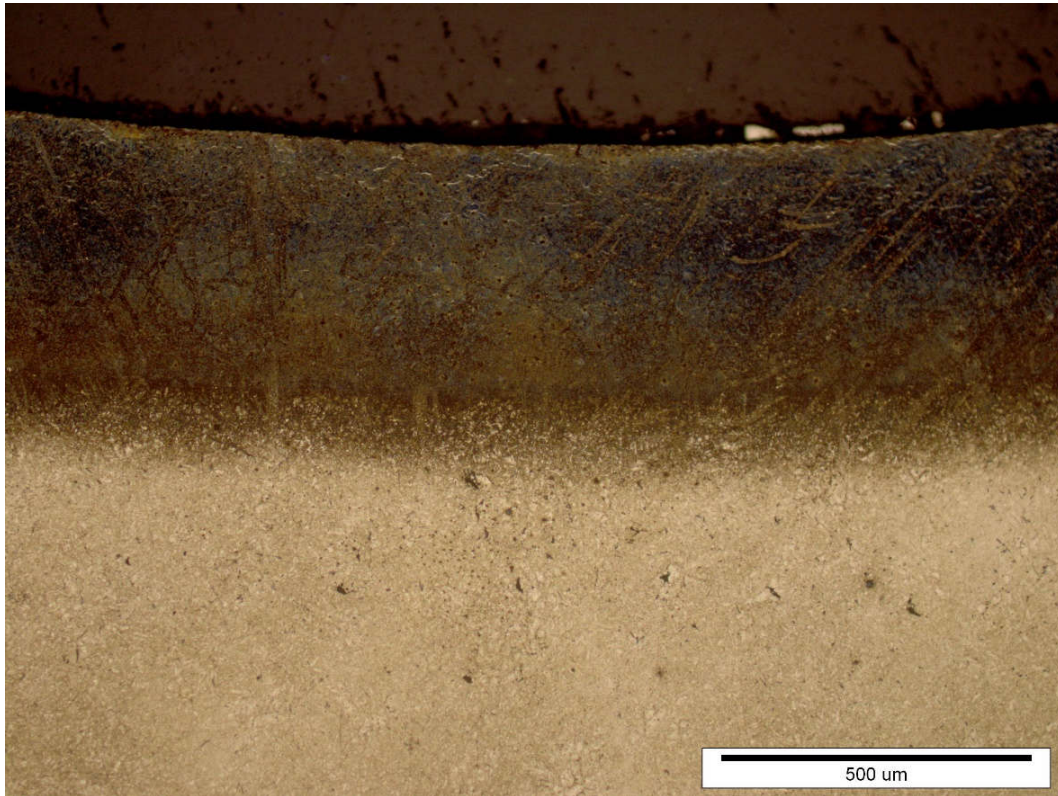
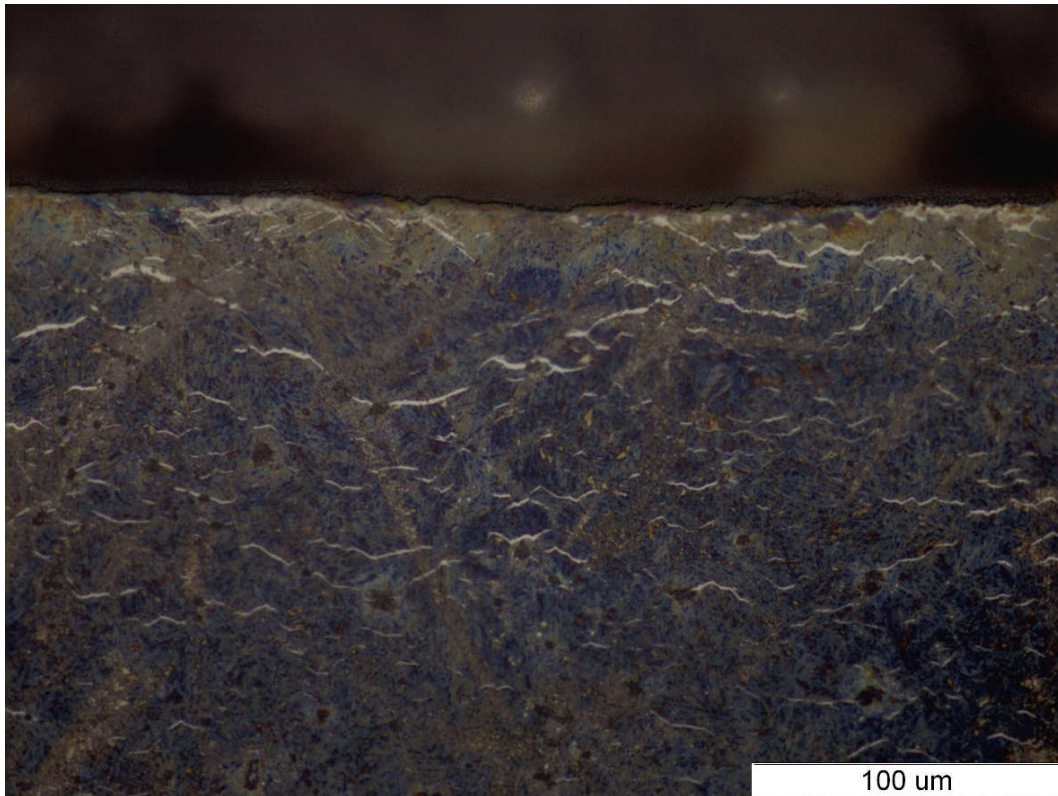
Kao i kod uzorka 1 na rubu nisu uočena nikakve greške u strukturi materijala koje bi mogle objasniti lom. Također je jasno vidljiv nitrirana površina bez oštećenja. Nadalje je potrebno provjeriti ima li u jezgri drugog oštećenog vrha ikakvih oštećenja ili grešaka koje mogu objasniti lom. Na slikama 33 i 34 prikazana je jezgra drugog oštećenog vrha.

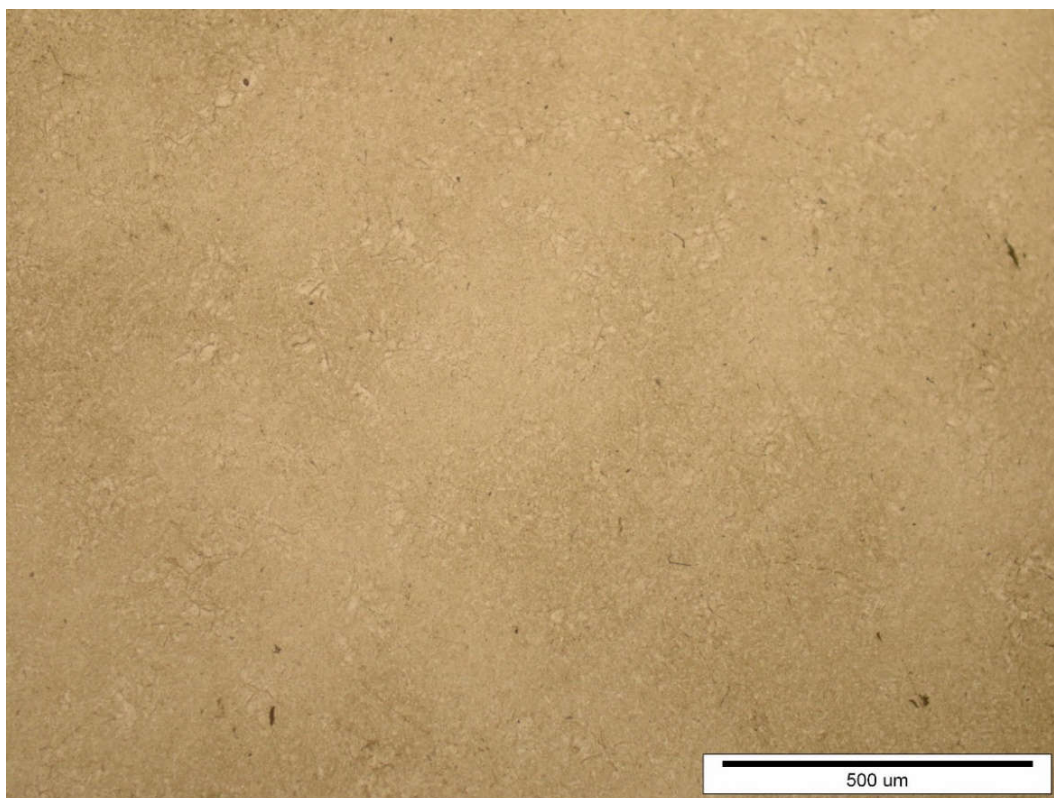
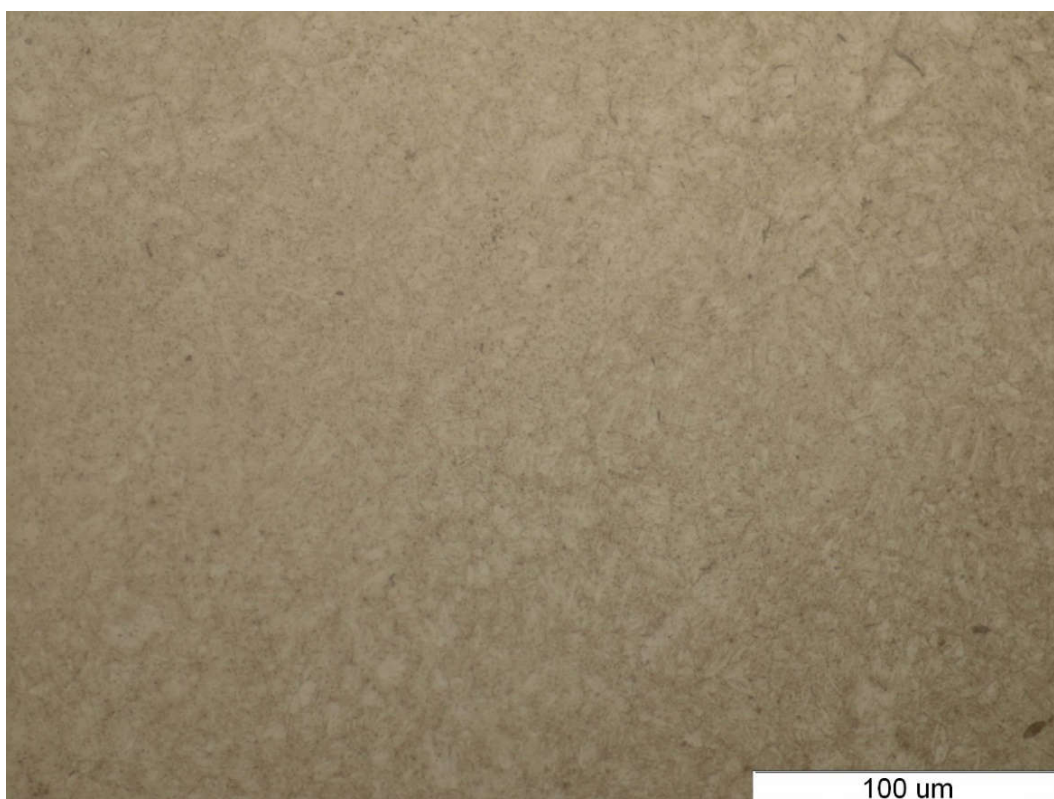
Kao i na uzorku 1 nisu uočena nikakva oštećenja u jezgri uzorka kao ni greške koje bi dovele do mogućeg uzroka loma. Mikrostruktura materijala je popušteni martenzit s karbidima. Nadalje potrebno je analizirati rub uz samo oštećenje drugoga vrha da bi se dobio uvid u eventualni uzrok loma. Na slici 35 prikazan je vrh neposredno ispod prijelomne površine drugog vrha.

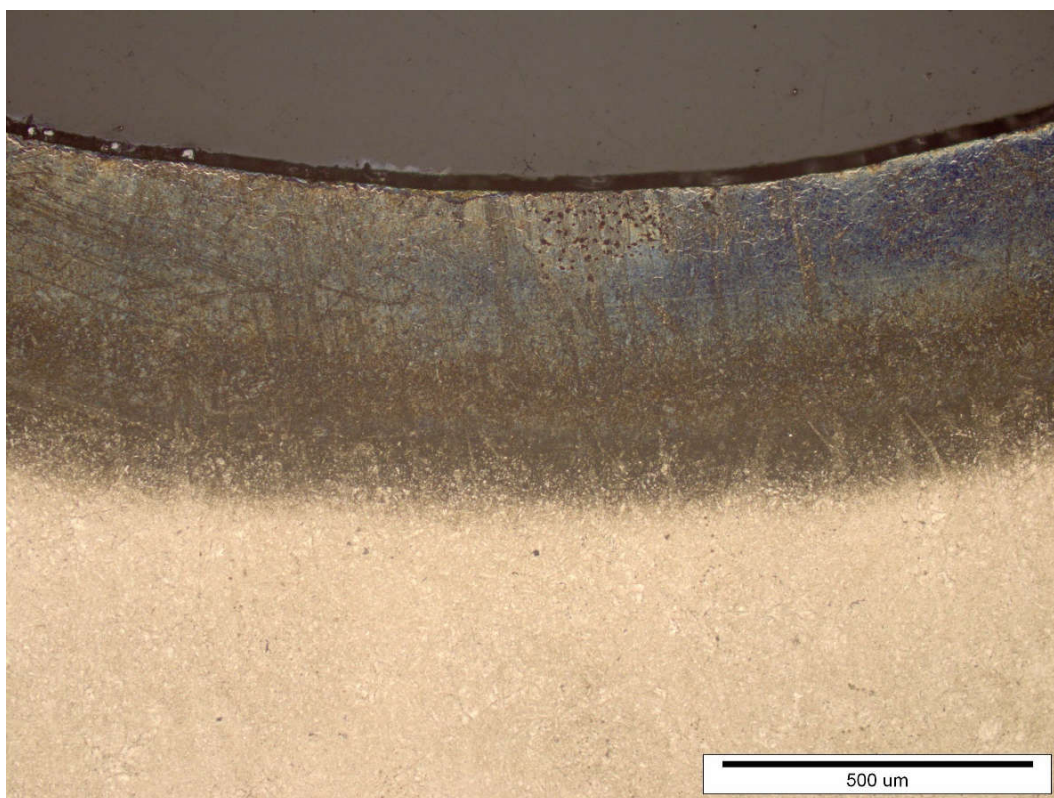
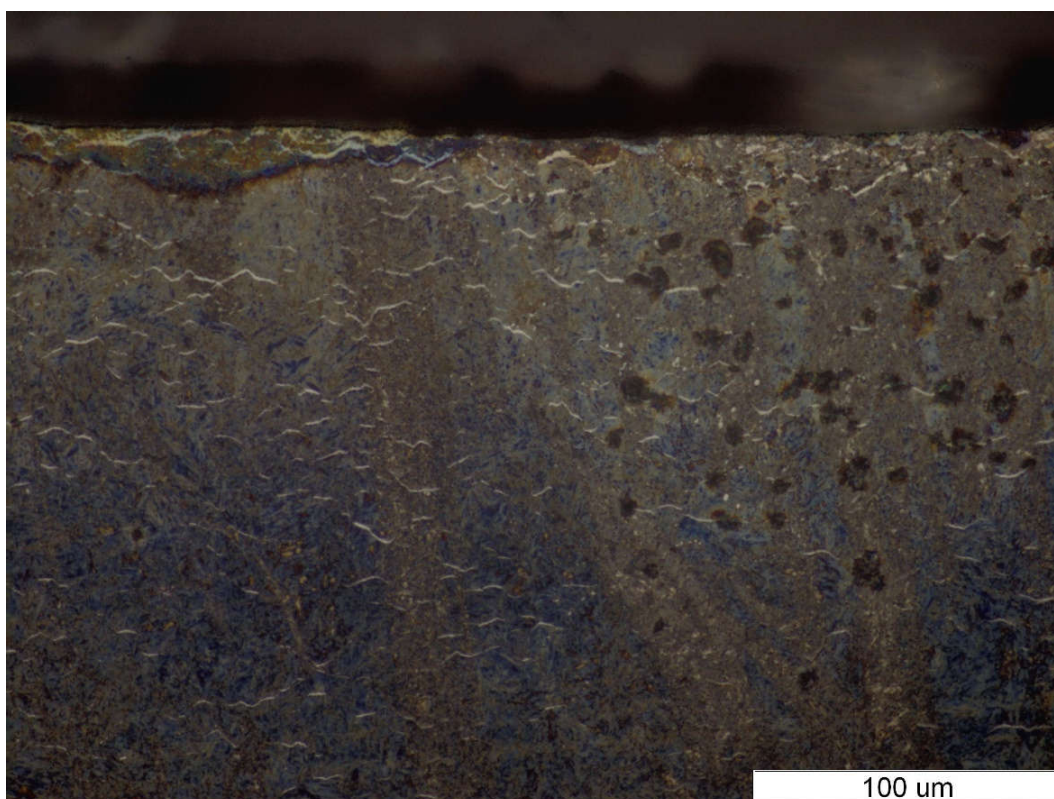
Na rubu nisu uočena nikakva oštećenja koja bi mogla uzrokovati lom, a vidljiv je i nitrirani sloj.

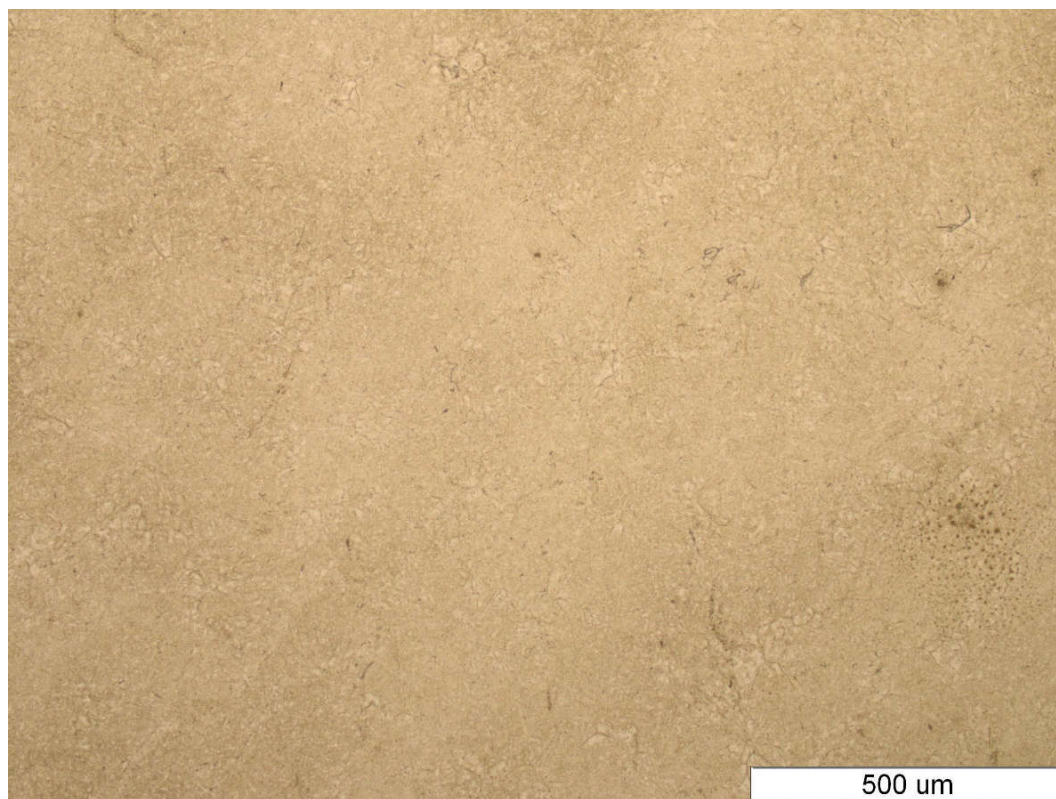
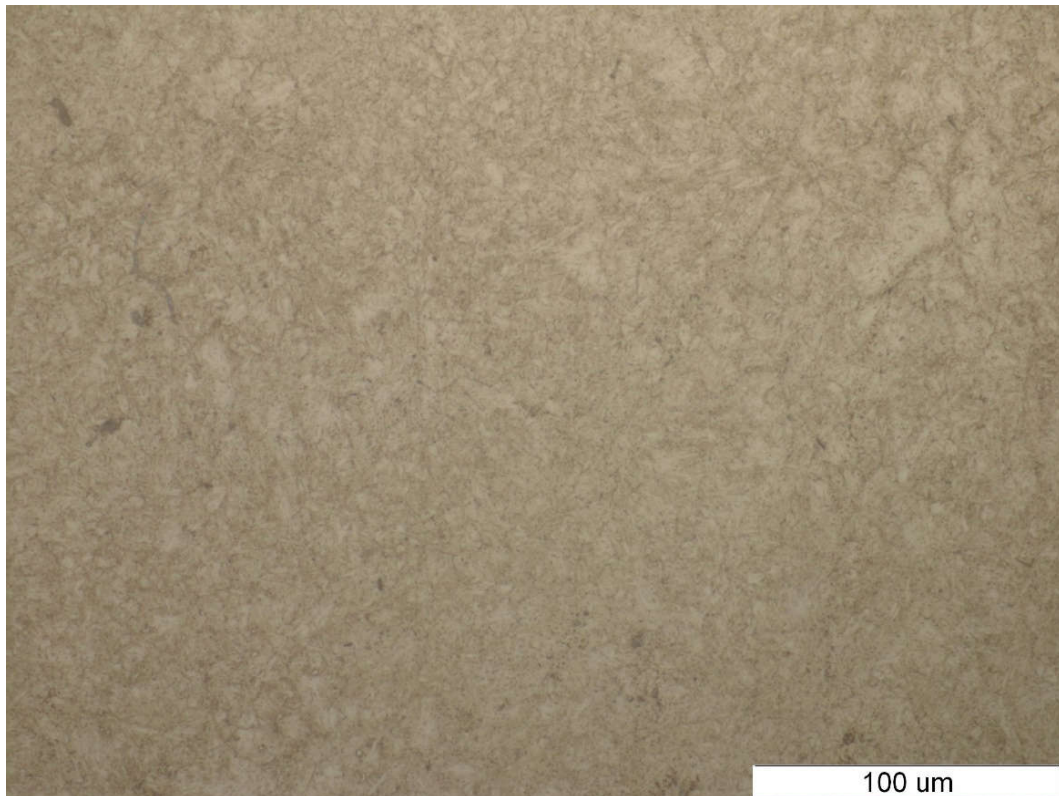
Kao i u prethodnim uzorcima u jezgri nisu uočena nikakva oštećenja, kao niti greške koje bi mogle ukazivati na uzrok loma.

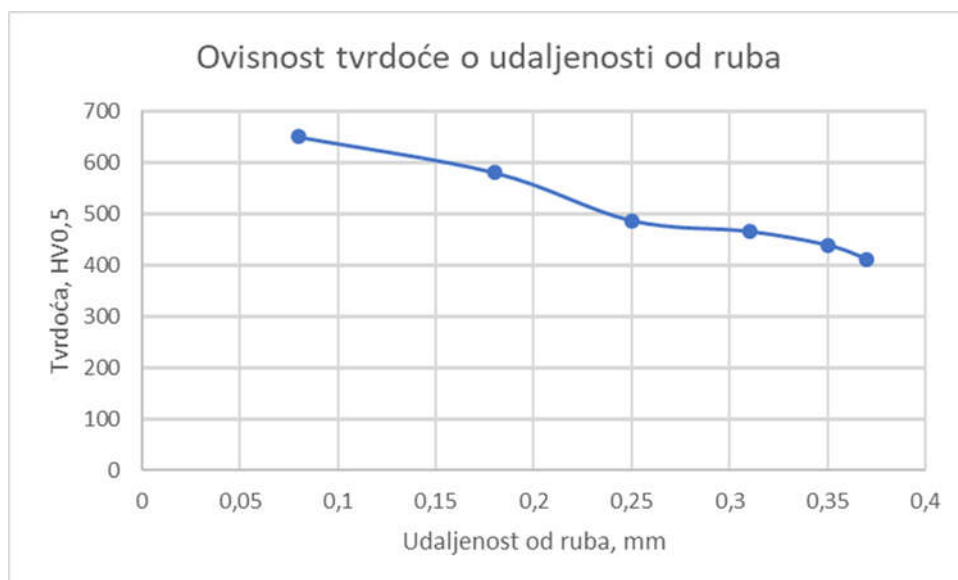
Slika 41. Ovisnost tvrdoće o udaljenosti od ruba

Mjerenje tvrdoće provedeno je u Laboratoriju za ispitivanje mehaničkih svojstava Fakulteta strojarstva i brodogradnje na tvrdomjeru Zwick inventarnog broja 301/HV. Prosječna tvrdoća jezgre ispitanog uzorka iznosi 388HV0,5.

Izmjerena debljina nitriranog sloja iznosi 0,35mm.

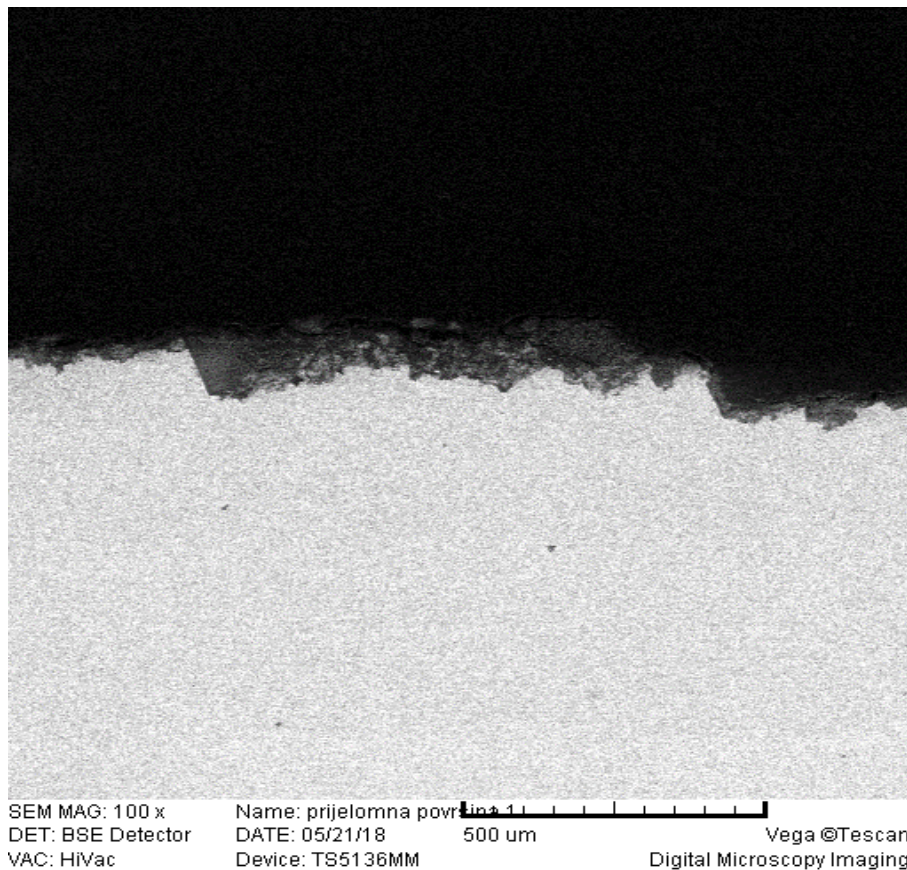
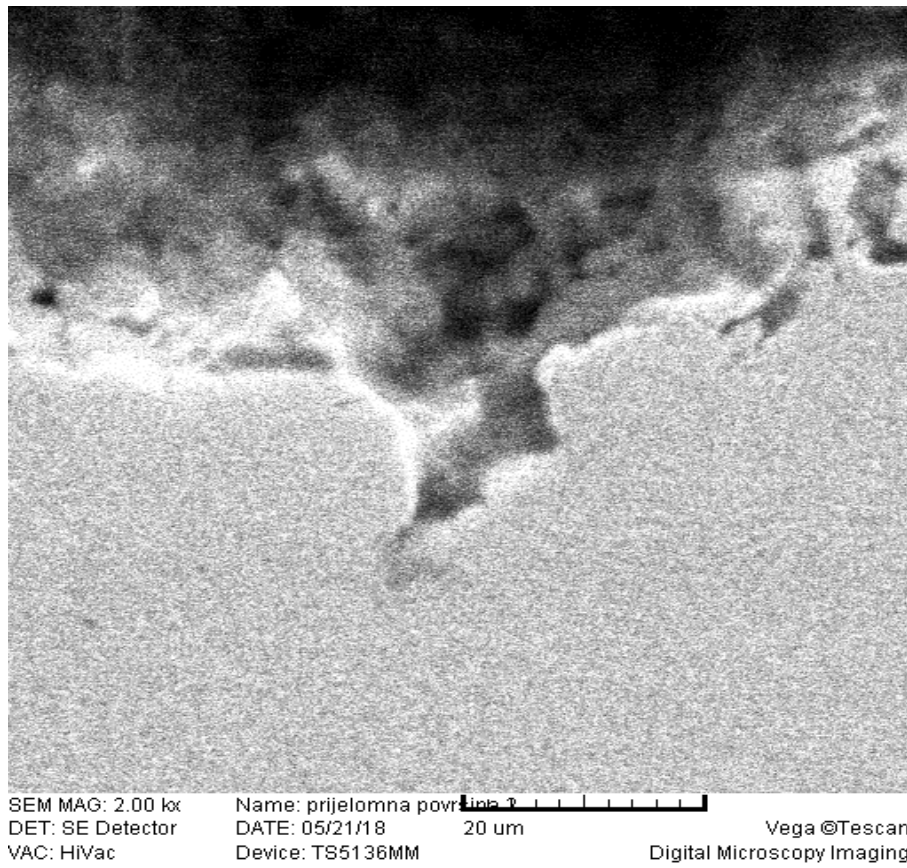
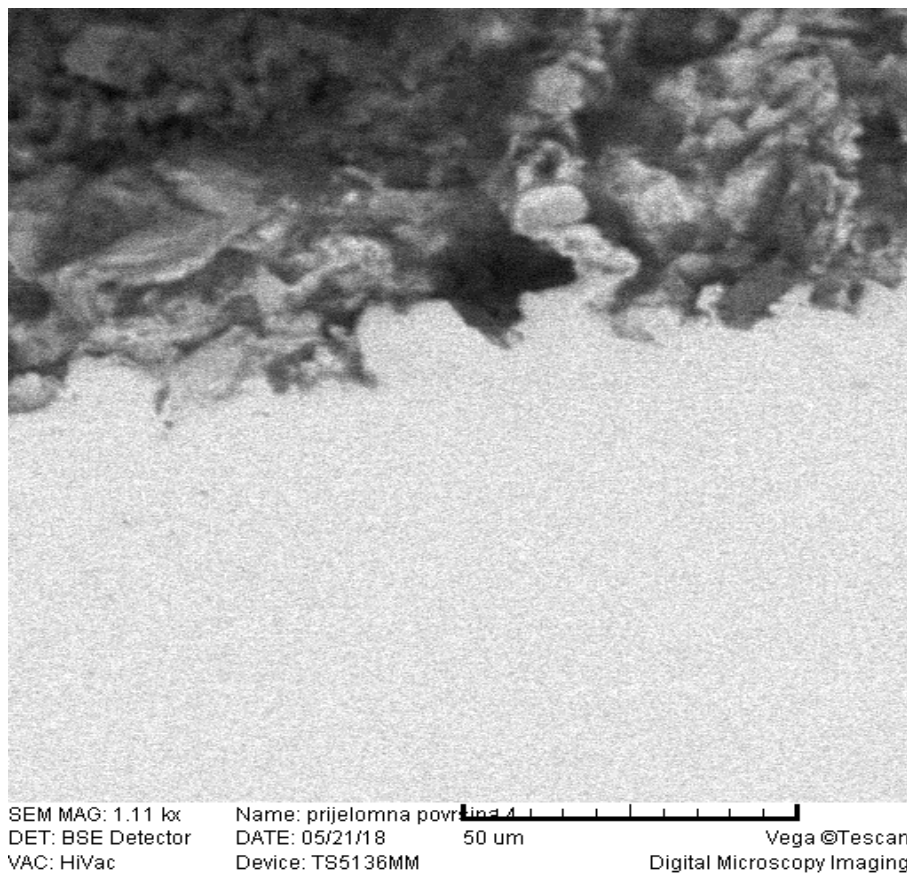
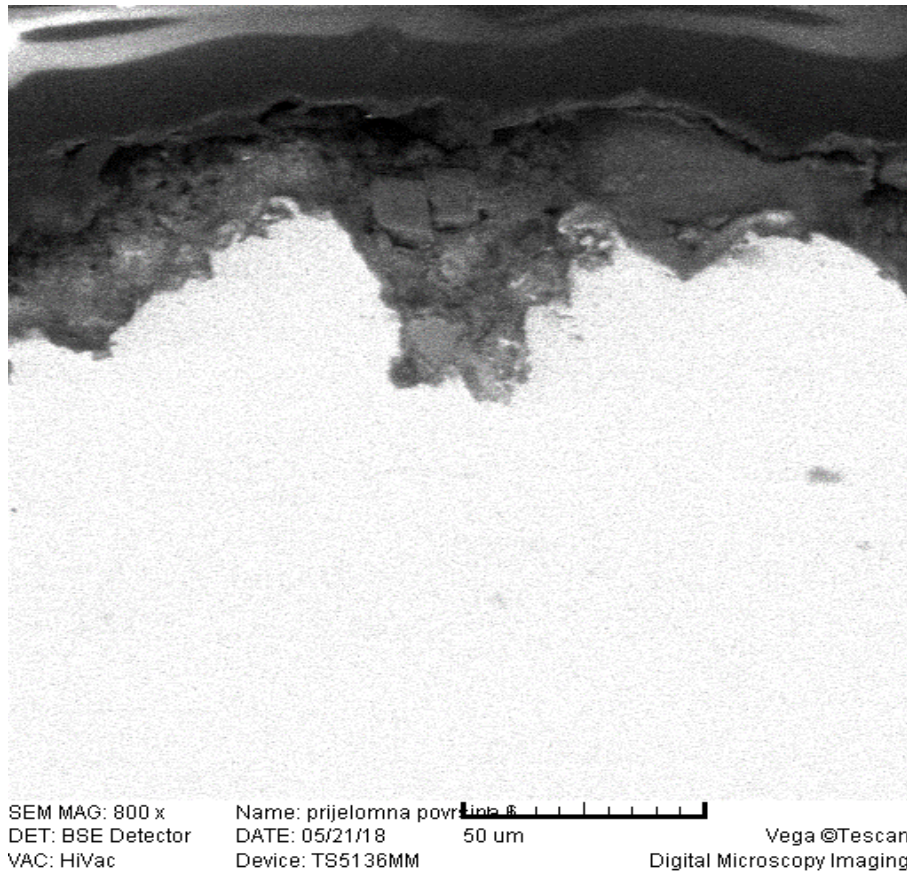
Pregled prijelomne površine uzorka na skenirajućem elektronskom mikroskopu potvrđuje da je mehanizam loma krhki lom. Karakteristični izgled prijelomne površine vidljiv je i pri analizi pomoću elektronskog mikroskopa. Sljedeći korak je promatranje osnovnog materijala uzorka u cilju pronalaska mogućeg uzroka loma. Na slici 46 prikazan je osnovni materijal.
