# Analiza oštećenja alata za provlačenje aluminija

Master's thesis / Diplomski rad

Naslov rada na engleskom jeziku: **Fracture analysis of drawing die for aluminium**

Na alatu za provlačenje aluminija došlo je do loma u tijeku proizvodnje. Dva vrha alata su oštećena, od čega je jedan djelomično oštećen, a drugi u potpunosti. Alat je izrađen od alatnog čelika za topli rad. Analizom prijelomnih površina kao i osnovnog materijala uzorka potrebno je definirati uzrok loma, i dati preporuke za izbjegavanje lomova u budućnosti. Za utvrđivanje uzroka potrebno je provesti makroskopsku analizu prijelomnih površina, mikroskopsku analizu prijelomne površine, osnovnog materijala i neoštećenih površine, izmjeriti mikrotvrdoću uzorka, odrediti dubinu nitriranog sloja te izmjeriti tvrdoću samog alata.

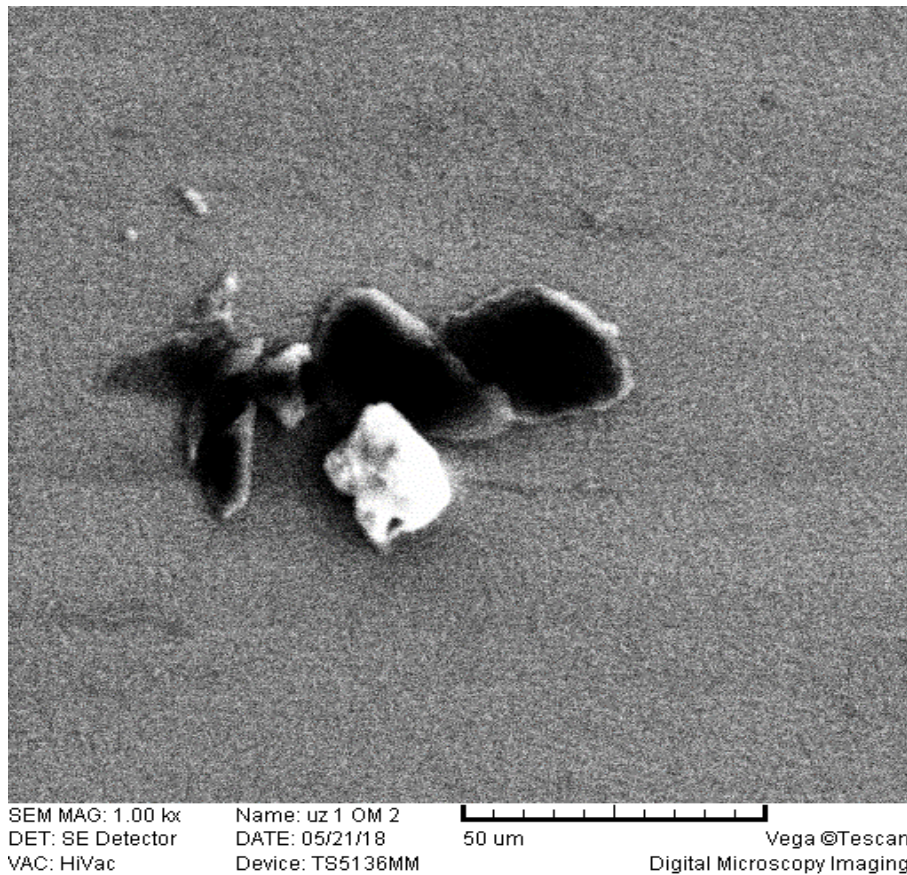
Slika 47. Moguća greška, SEM

Korištenjem BSE detektora vidljive crne mrlje koje mogu ukazivati na prisutnost pogrešaka u osnovnom materijalu koje bi mogle dovesti do loma alata. BSE detektor (backscattered electrons) prikazuje razlike u kemijskom sastavu promatranog uzorka. Da bi se utvrdilo je li riječ o takvim greškama potrebno je promotriti taj dio pri drugom povećanju kao i promijeniti detektor koji proizvodi sliku. Na slici 47 prikazan je isti uzorak pri promjeni povećanja i detektora na SE detektor.

Promjenom detektora na detektor sekundarnih elektrona, koji prikazuje topografiju površine uzorka, ustanovljeno je da sama greška nije u materijalu već je površina uzorka kontaminirana stranim česticama, a nisu uočene nikakve greške koje bi mogle dovesti do loma alata. Na slici 48 prikazan je površina osnovnog materijala na kojoj nisu vidljive nikakve greške.

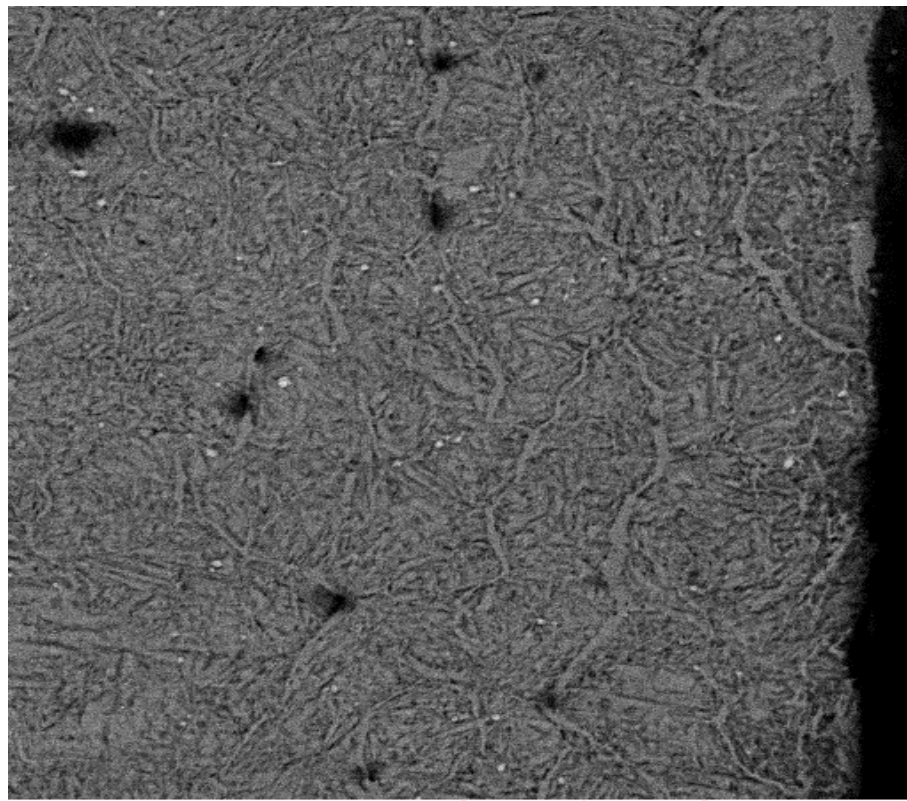
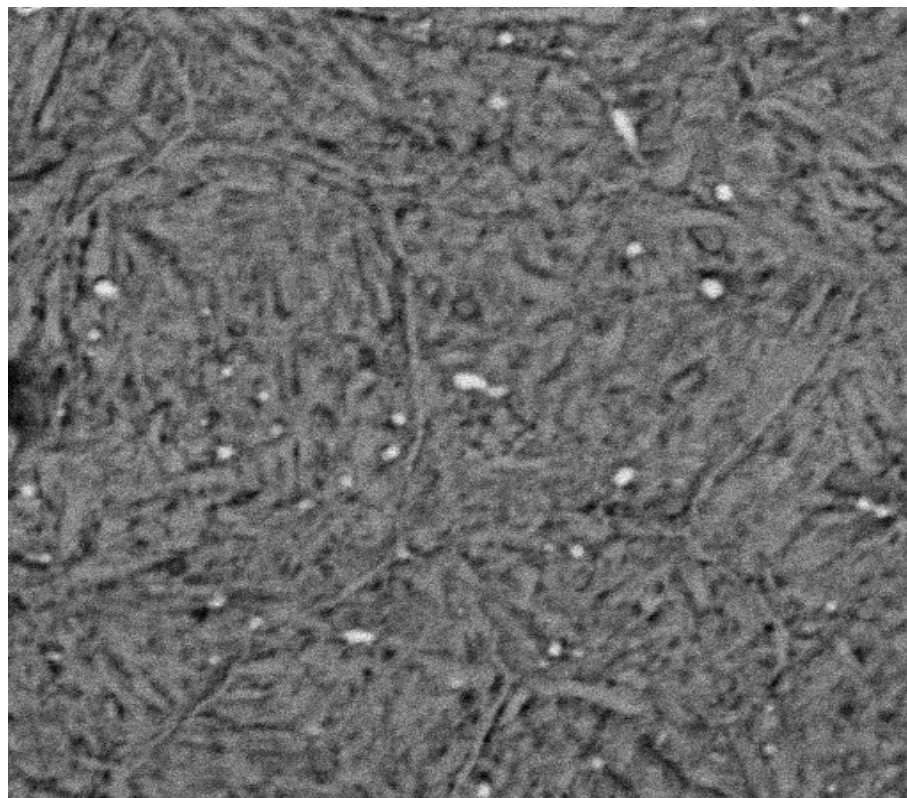
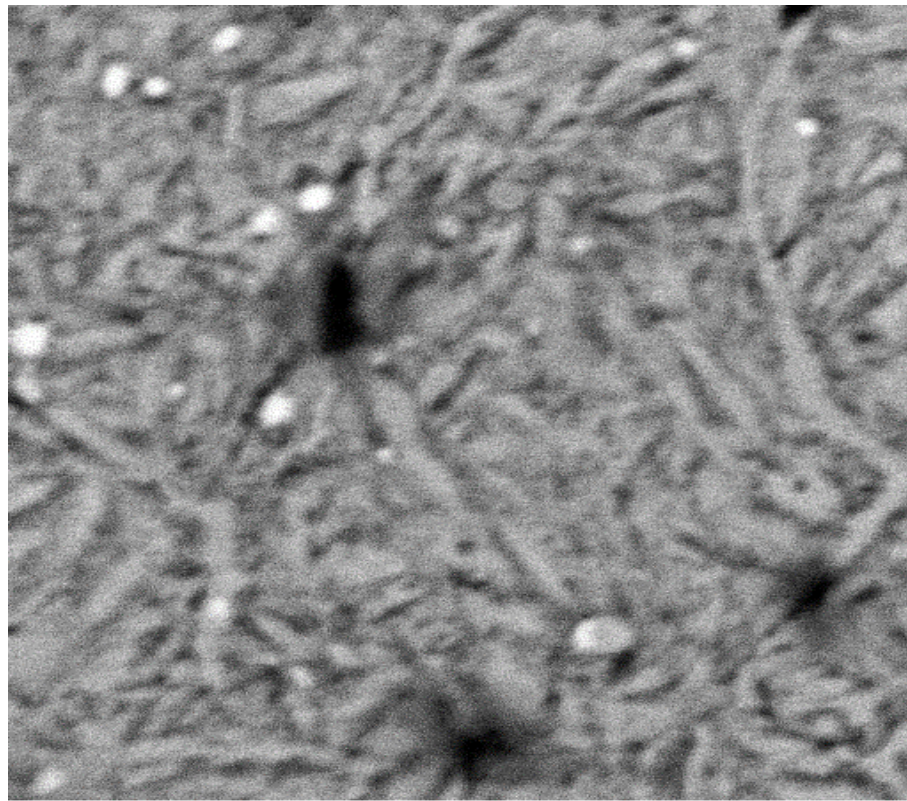
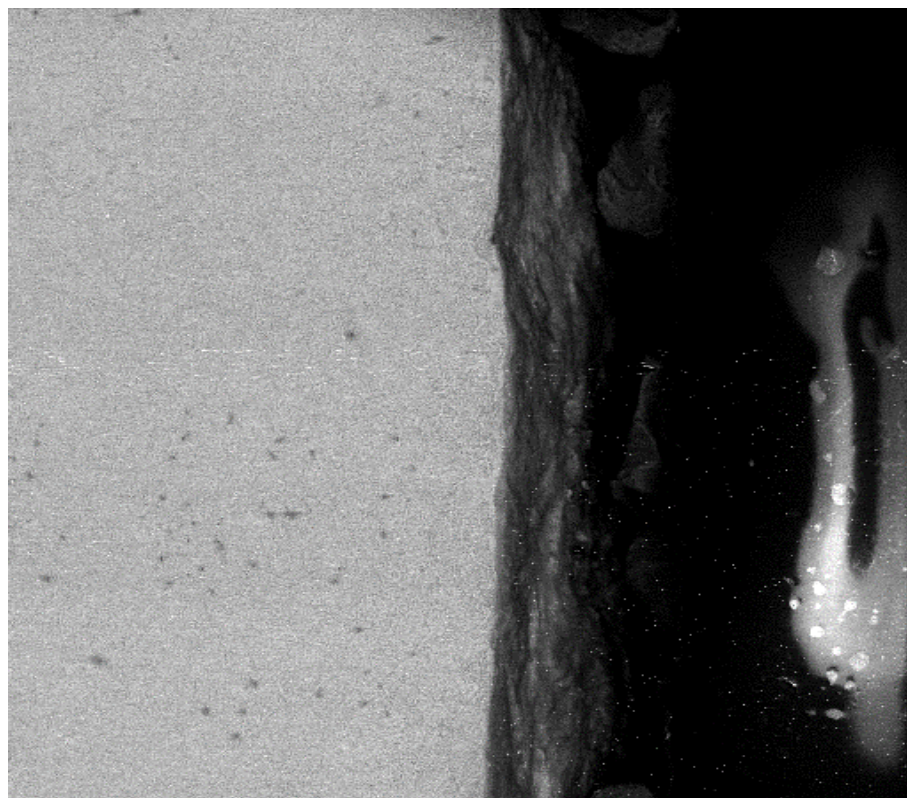
Na slikama nisu uočena nikakva oštećenja koja bi ukazala na uzrok loma alata unutar materijala.

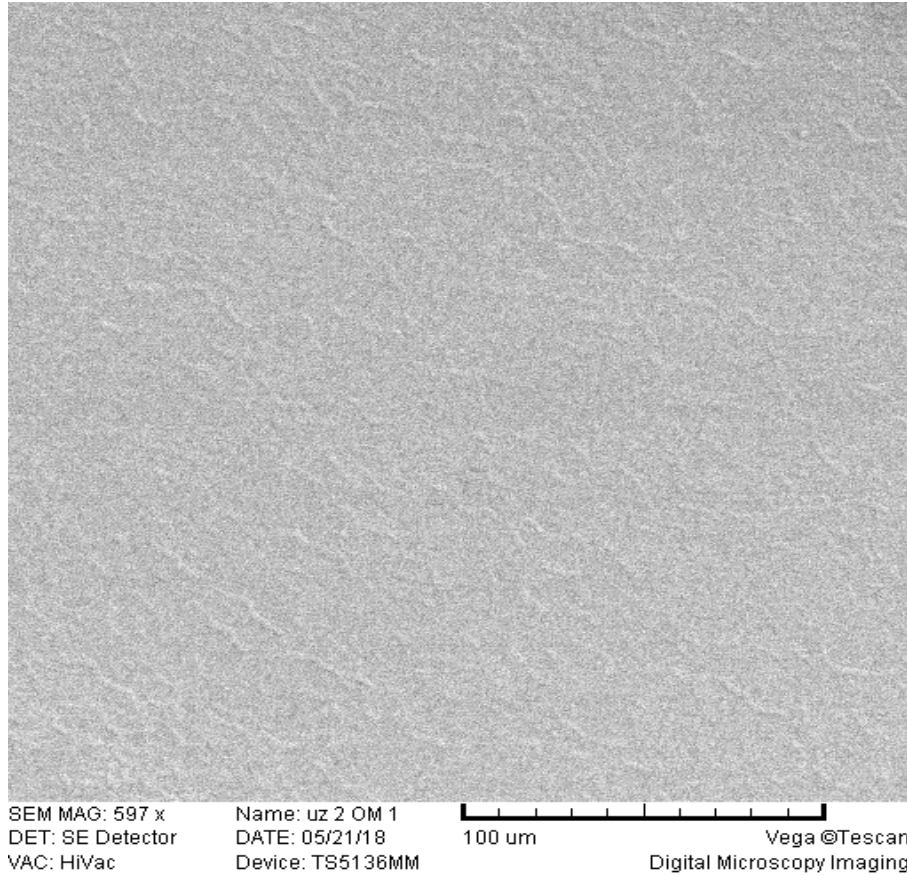
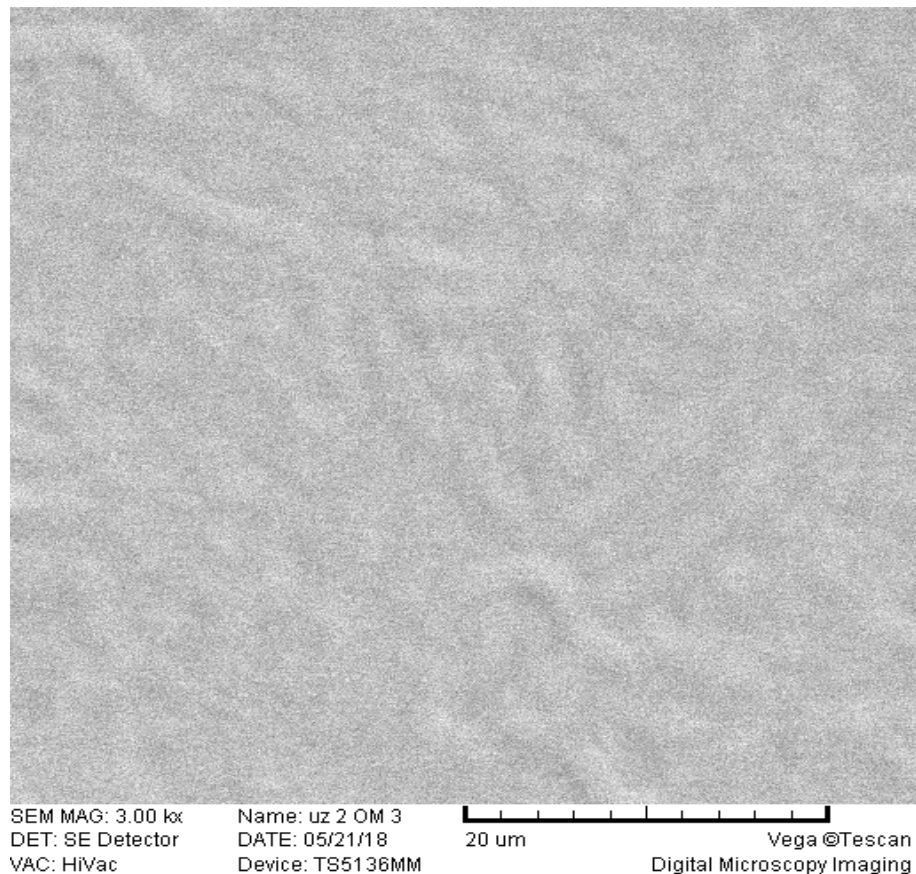
Kao i kod uzorka 1 nisu uočena nikakva oštećenja kao niti pogreške u materijalu koje bi mogle objasniti lom alata.
