Pokušaj predviđanja kvarova u plinskom sustavu

Master's thesis / Diplomski rad

2018

Naslov rada na engleskom jeziku: **Attempt to predict failures in the gas system**

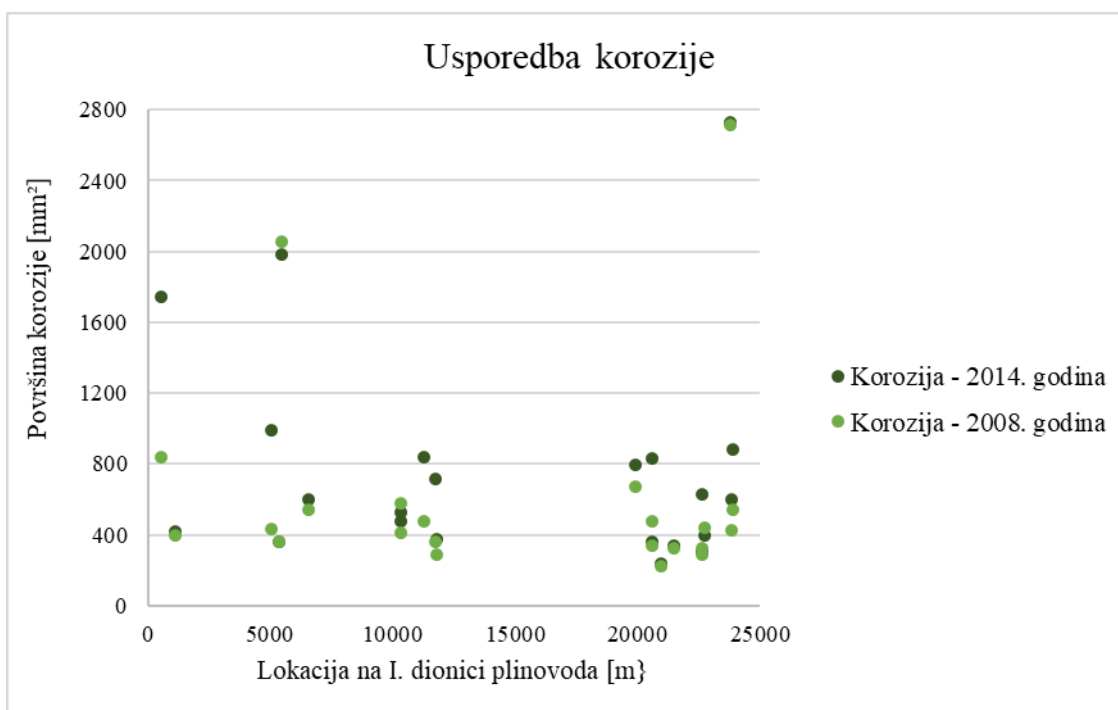
Slika 28. Usporedba jednakih mjernih mjesta korozije prema podacima iz 2014. i 2008. godine na I. dionici

Kako bi se pratio prirast korozije na određenom mjernom mjestu, identificirane su zabilježe korozije na jednakim lokacijama za 2008. i 2014. godinu. Ukupno su pronađene 22 identične lokacije korozije na I. dionici plinovoda i njezin prirast prikazan je promjenom površine anomalije obzirom na njezinu lokaciju na Slici 28. Analizirane su u ovom slučaju samo takve lokacije, zbog velikog broja zabilježbi i odstupanja zbog rezolucije uređaja nisu uzeta zbog toga u obzir. Na Slici 28 vidljiv je prirast površine korozije u odnosu na 2008. godinu. Na lokaciji I. dionice plinovoda od 6573,33 m površina zabilježene korozije narasla je sa 540 na 600 mm², odnosno povećala se 10%. Osim površine, za kritičnost podatka potrebno je pratiti i promjenu debljine stijenke, odnosno postotak dubinu zahvaćenosti stijenke korozijom. Sva mjesta kod kojih je debljina stijenke zahvaćena korozijom većom ili jednakom od 50%, moraju se popraviti ili zamijeniti zbog sigurnosti plinovoda.

Prosječni prirast korozije iznosi 19,9%, u razdoblju između dvije in-line inspekcije, a osim površine potrebno je pratiti i postotak zahvaćenosti stijenke korozijom. Prema podacima in-line inspekcije, nijedna lokacija sa zabilježenom korozijom neće u idućoj in-line inspekciji zabilježiti značajan prirast, a usporedbom prirasta dubina, vodeći se istom jednadžbom, primijenjenu za prirast dubine, prosječno se pukotina za identičnu lokaciju produbljuje 14%.

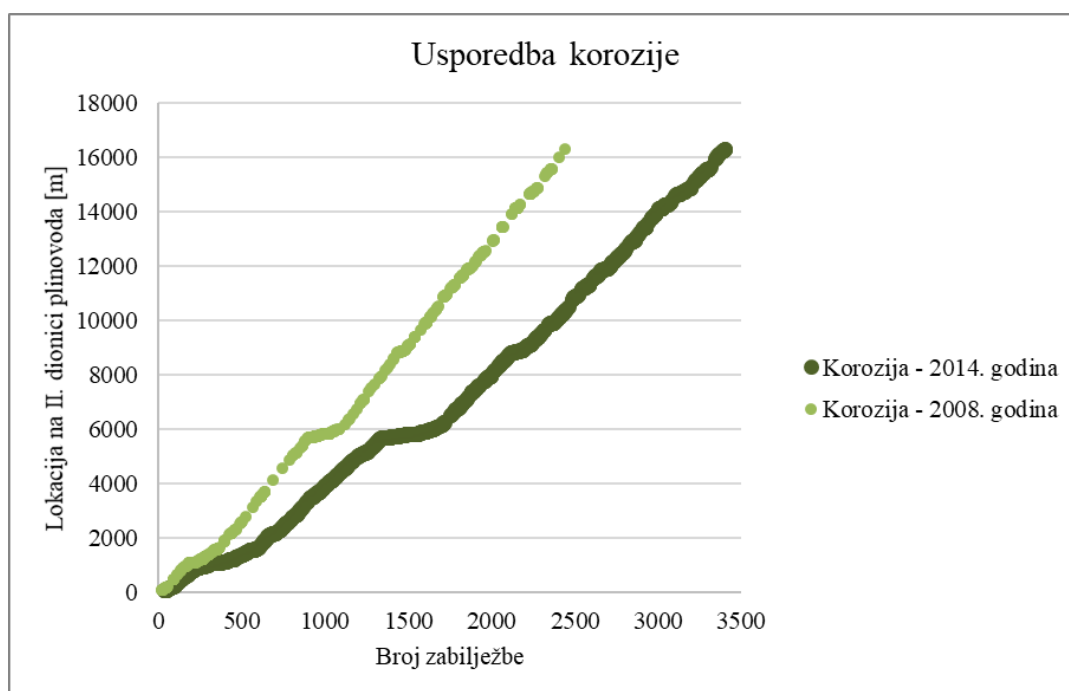
Slika 32. Usporedba podataka iz 2008. i 2014. godine za koroziju obzirom na lokaciju na II. dionici plinovoda

Slika 32 prikazuje prirast korozije u II. dionici plinovoda prema podacima iz 2014. i 2008. godine. Krivulja korozije za 2014. godinu više je položena u odnosu na krivulju za 2008. godinu, što ukazuje na veći broj korodiranih lokacija na stijenkama II. dionice plinovoda. U 2008. godini ukupno ima 472, a u 2014. godini 1521 zabilježba korozije, odnosno u periodu između dvije in-line inspekcija korozija bilježi porast od 3,2 puta. Kritična mjesta uočena su na 1. i 6. kilometru II. dionice, na prijelazu plinovoda s manje na veću debljinu stijenke (sa 7,14 na 7,94 mm), na samom zavaru. Prirastu korozije doprinosi blizina zavora zbog sklonosti oksidacije metala na zavaru, odnosno potencijal nastanka korozije povećava se na takvim lokacijama. Zaključuje se kako na pojavu korozije utječe blizina zavora i promjena debljine stijenke plinovoda. Maksimalno zabilježena dubina korozije prema podacima in-line inspekcije u 2008. godini iznosi 29% debljine stijenke, a prema podacima iz 2014. godine 59% za identičnu lokaciju nastanka korozije, na 1,032 kilometru II. dionice. Longitudinalni zavar nalazi se svega 20-tak centimetara od detektirane anomalije, koja bilježi porast dubine od 50% između dvije in-line inspekcije.
