Pokušaj predviđanja kvarova u plinskom sustavu

Master's thesis / Diplomski rad

2018

Naslov rada na engleskom jeziku: **Attempt to predict failures in the gas system**

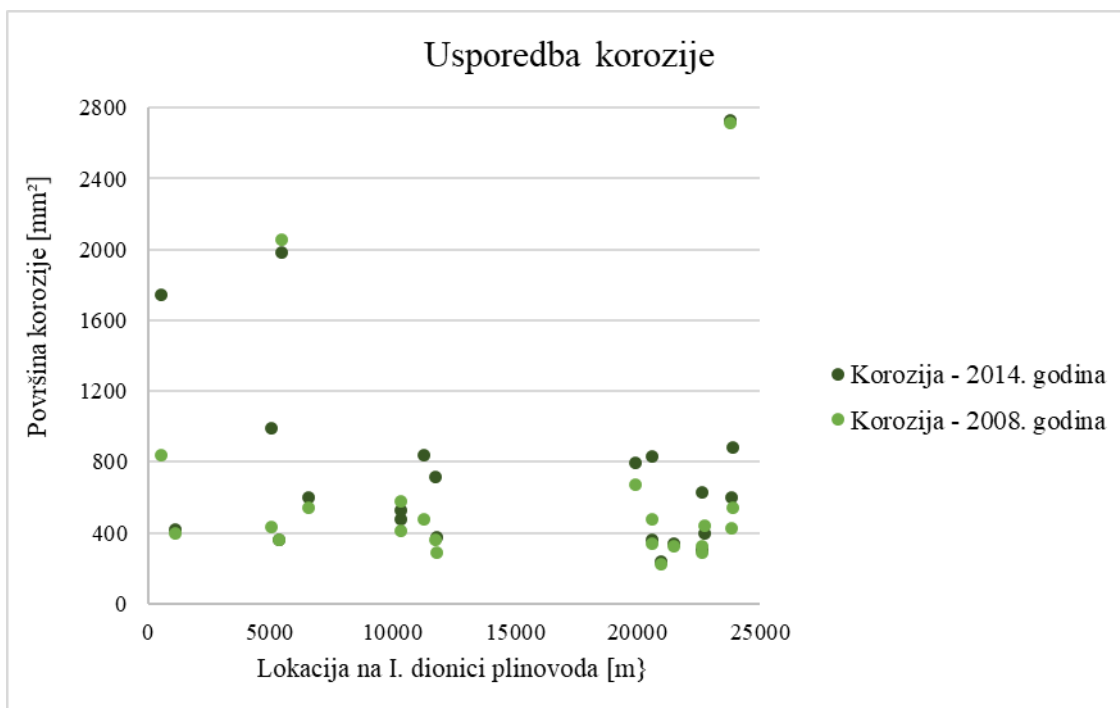
Slika 28. Usporedba jednakih mjernih mjesta korozije prema podacima iz 2014. i 2008. godine na I. dionici

Kako bi se pratio prirast korozije na određenom mjernom mjestu, identificirane su zabilježe korozije na jednakim lokacijama za 2008. i 2014. godinu. Ukupno su pronađene 22 identične lokacije korozije na I. dionici plinovoda i njezin prirast prikazan je promjenom površine anomalije obzirom na njezinu lokaciju na Slici 28. Analizirane su u ovom slučaju samo takve lokacije, zbog velikog broja zabilježbi i odstupanja zbog rezolucije uređaja nisu uzeta zbog toga u obzir. Na Slici 28 vidljiv je prirast površine korozije u odnosu na 2008. godinu. Na lokaciji I. dionice plinovoda od 6573,33 m površina zabilježene korozije narasla je sa 540 na 600 mm², odnosno povećala se 10%. Osim površine, za kritičnost podatka potrebno je pratiti i promjenu debljine stijenke, odnosno postotak dubinu zahvaćenosti stijenke korozijom. Sva mjesta kod kojih je debljina stijenke zahvaćena korozijom većom ili jednakom od 50%, moraju se popraviti ili zamijeniti zbog sigurnosti plinovoda.

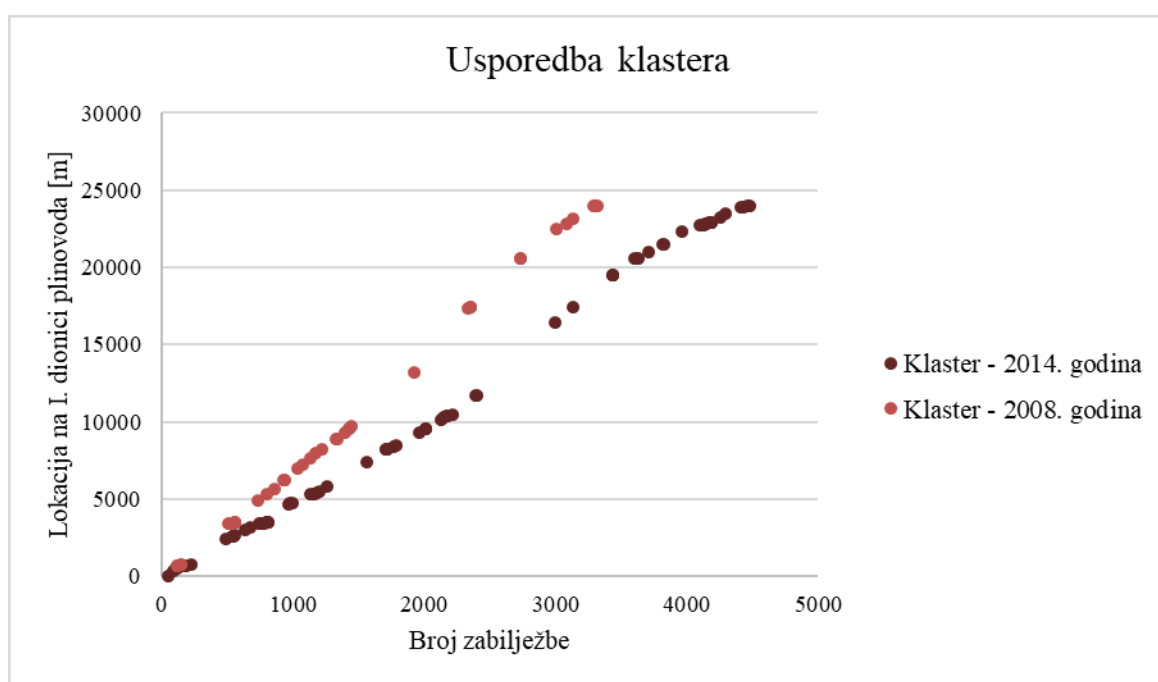
Slika 29. Usporedba podataka iz 2008. i 2014. godine za klastera obzirom na lokaciju na I. dionici plinovoda

Na Slici 29 prikazan je prirast nakupina korozije (dalje u tekstu: klaster) u razdoblju od 2008. do 2014. godine. 2008. godine zabilježeno je ukupno 39 klastera, dok je 2014. godine zabilježeno 76, odnosno prirast klastera iznosio 50%. Povećanje broja zabilježbi klastera izraženo je osobito u posljednjem dijelu I. dionice plinovoda, između 20. i 25. kilometra, gdje je gušće raspoređen. Između 5. i 10. km zabilježbe klastera raspoređene su rjeđe za 2014. godinu.

Mogući razlog manjeg broja zabilježbi između 5. i 10 kilometra I. dionice jest nepreciznost uređaja, odnosno veća rezolucija snimanja. Popravci, odnosno ugradnja obujmica na tom dijelu dionice nisu razlog manjeg broja zabilježbi obzirom da su zabilježbe obujmica prema podacima in-line inspekcije gotovo jednake za 2008. i 2014. godinu. Ukupno je zabilježeno 18 obujmica prema podacima iz 2008. godini, a 17 prema podacima iz 2014. godine za istu poziciju na plinovodu. U Tablici 6 prikazane su zabilježbe popravaka u 2014. godini, koji se razlikuju samo u početnoj poziciji -18,02 m zabilježenoj u 2008. godini.
