Trošenje koljenastog vratila motora s unutarnjim izgaranjem

Master's thesis / Diplomski rad

2019

Naslov rada na engleskom jeziku: **Wear of internal combustion engine crankshaft**

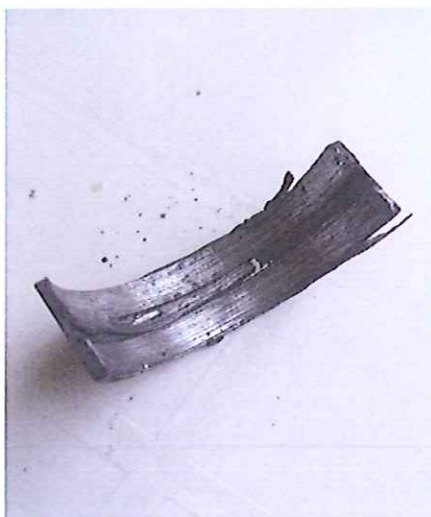
Zbog dotrajalog turbopunjača, automobil je počeo gubit ulje koje je izgaralo preko ispušne grane. Nekontroliranošću nivoa ulja, s vremenom nivo ulja u koritu je bio ispod dopuštene granice, pumpa za ulje nije imala od kuda vući ulje da podmazuje unutrašnje dijelove motora, i došlo je do izrazitog trenja između temeljnog uležištenja na vratilu gdje se nalaze klizni ležajevi, što se vidi na slikama 16 i 17.

Slika 17. Istrošenost kliznog ležaja 1.4 TDI motora

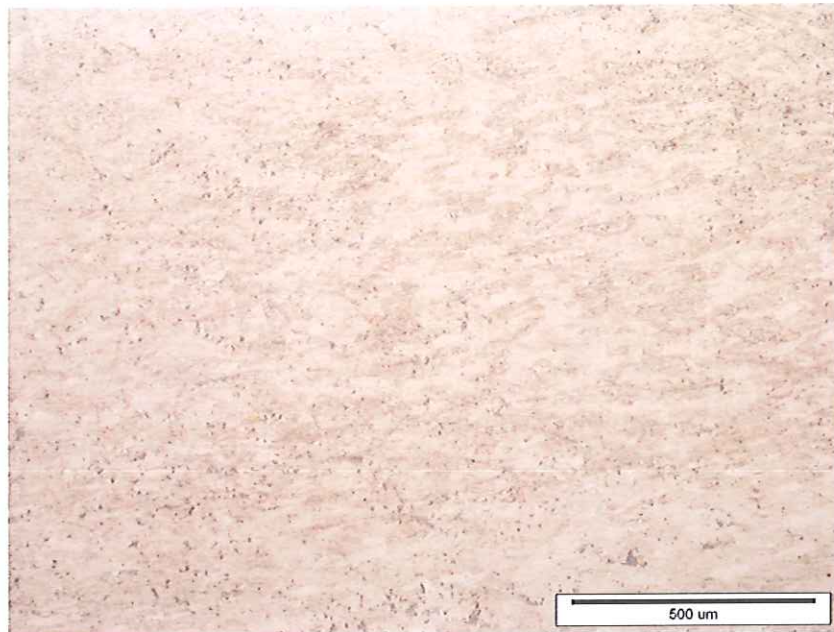
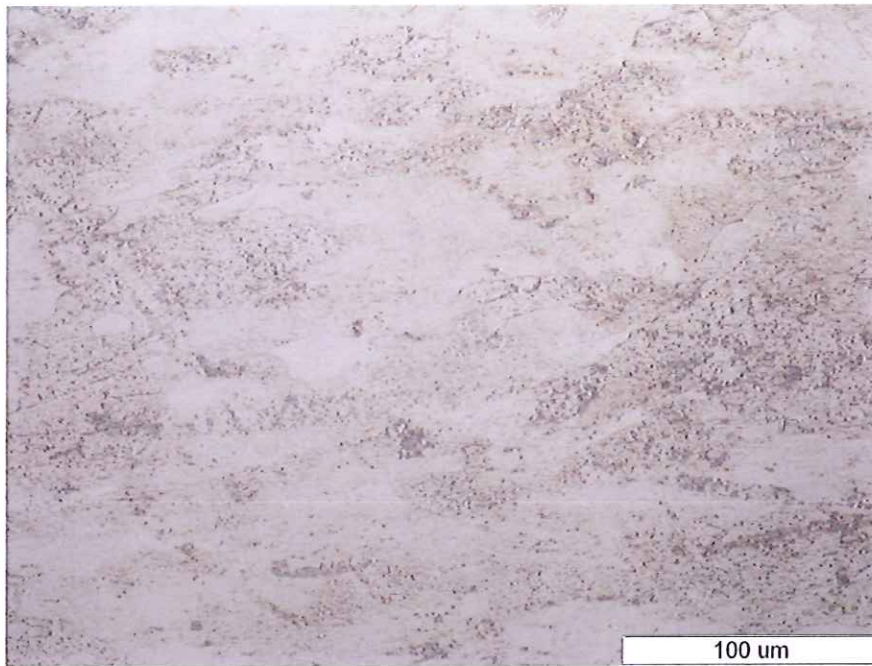
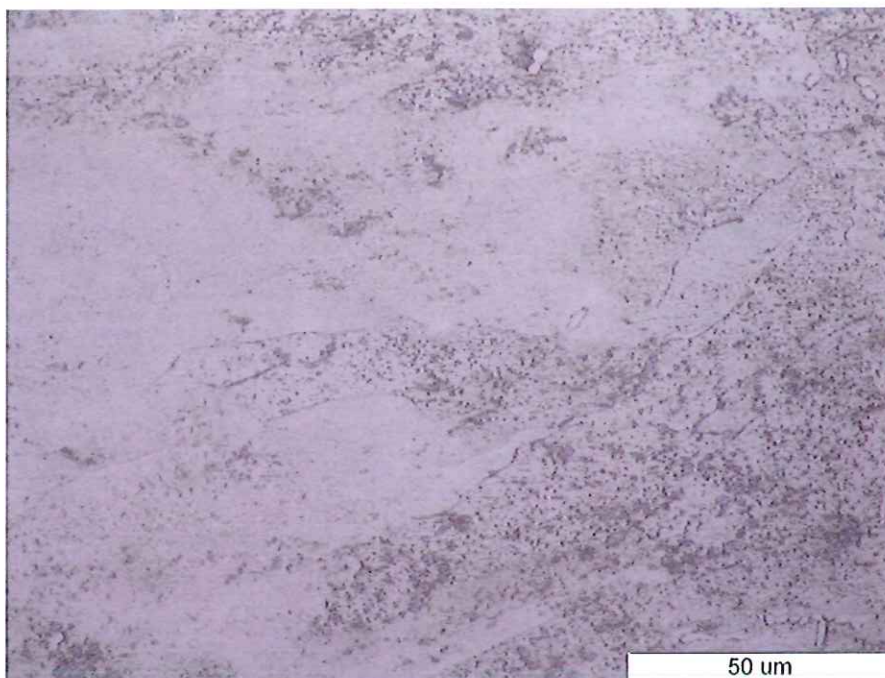
Na slikama su vidljivi sitni percipitati intermetalnog spoja aluminijske i magnezijске te kristal mješanac aluminijske.
