# Trošenje koljenastog vratila motora s unutarnjim izgaranjem

**Master's thesis / Diplomski rad**

**2019**

Naslov rada na engleskom jeziku: **Wear of internal combustion engine crankshaft**

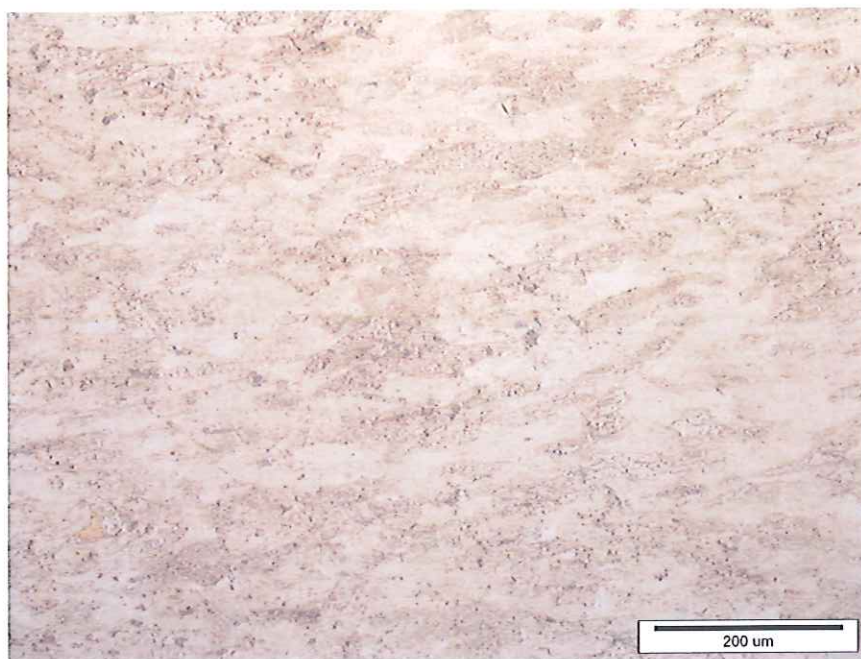
Na slikama su vidljivi sitni percipitati intermetalnog spoja aluminijske i magnezije te kristal mješavine aluminijske.
