Napetosna korozija Cr-Ni čelika u području zavarenih spojeva

Horvat, Marko

Master's thesis / Diplomski rad

2010

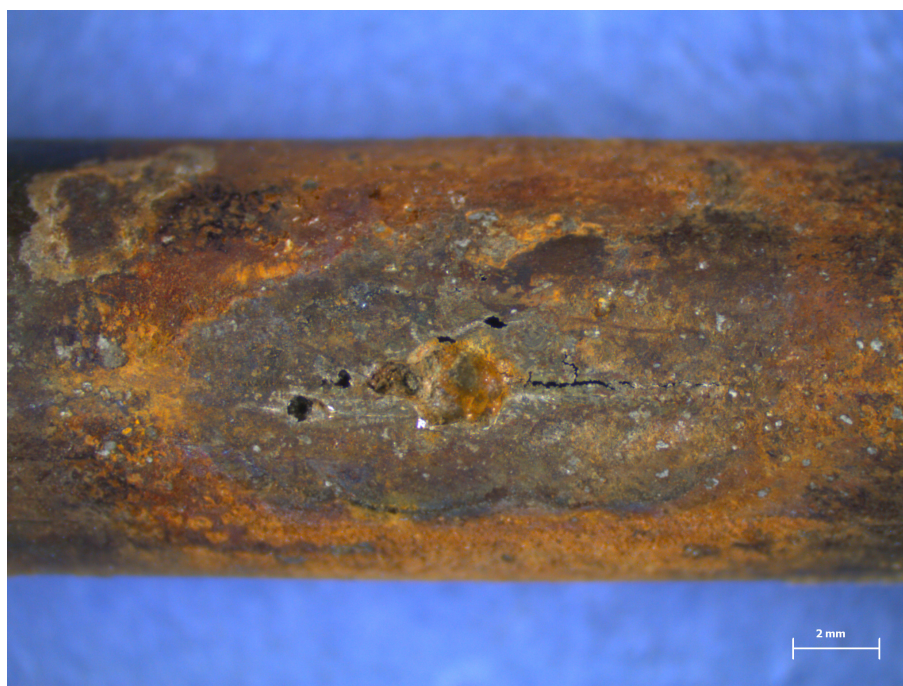
Slika 100: Korozijsko oštećenje jamičastom i napetosnom korozijom – Uzorak 15; materijal AISI 304 (snimljeno stereomikroskopom Leica MZ6)
