Napetosna korozija Cr-Ni čelika u području zavarenih spojeva

Master's thesis / Diplomski rad

Degree Grantor / Ustanova koja je dodijelila akademski / stručni stupanj: **University of Zagreb, Faculty of Mechanical Engineering and Naval Architecture / Sveučilište u Zagrebu, Fakultet strojarstva i brodogradnje**

Eksperimentalni dio rada sastoji se iz dva dijela. U prvom dijelu provedena je analiza uzoraka (oštećenih uslijed napetosne korozije) dostupnih u Laboratoriju za zaštitu materijala. Analiza je, nakon vizualnog pregleda, provedena stereomikroskopskim ispitivanjem, ispitivanjem na pretražnom elektronskom mikroskopu, mikrostrukturnim ispitivanjem te digitalnom radiografijom. U drugom dijelu eksperimentalnog rada provedeno je ispitivanje otpornosti na napetosnu koroziju različitih vrsta korozijski postojanih legura prema normama ASTM G58-85 i ASTM G36-94.

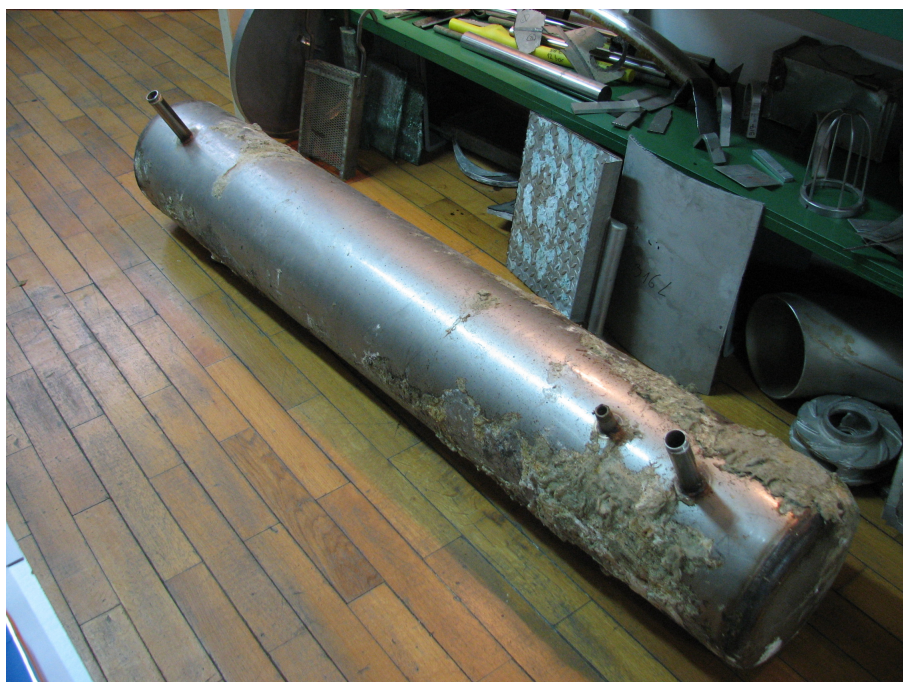
Kotao za dogrijavanje vode u pogonu pekare na kojem je izvršena analiza napetosne korozije prikazan je slikom 57. U kotlu je zagrijavana voda na temperaturu od ~ 80 °C, a pojava propuštanja utvrđena je nakon 1 godine eksploatacije.

Slika 57: Kotao za dogrijavanje vode u pogonu pekare (snimljeno u Laboratoriju za zaštitu materijala)

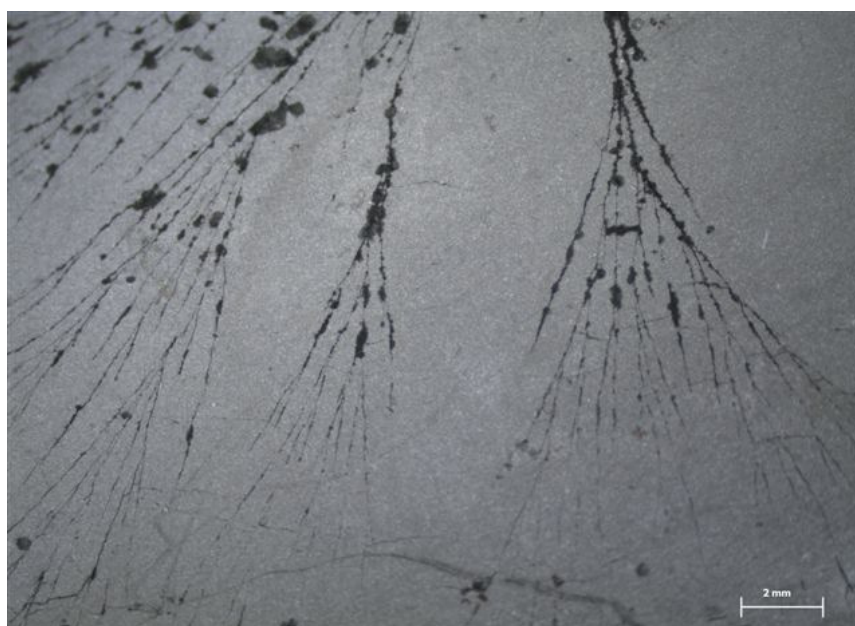
Stereomikroskopska ispitivanja uzoraka nakon uklanjanja korozivskih produkata pokazala su stvarnu gustoću pukotina i njihovu razgranatost. Ovim ispitivanjima utvrđeno je da je propagacija pukotina bila je završnoj fazi, što je vidljivo na snimkama poprečnog presjeka gdje je prikazano njihovo prodiranje duž cijelog poprečnog presjeka materijala. Također, morfološka obilježja pukotina, njihova usmjerenost i razgranavanje upućuju da se radi o transkristalnom mehanizmu SCC-a, što je i potvrđeno kasnije provedenim mikrostrukturnim i SEM ispitivanjima. Razgranatost pukotina i njihov stadij propagacije pokazuju slike od 65 do 67.

Slika 65: Razgranatost pukotina izazvanih napetosnom korozijom – Uzorak 3 (materijal AISI 304, snimljeno stereomikroskopom Leica MZ6)

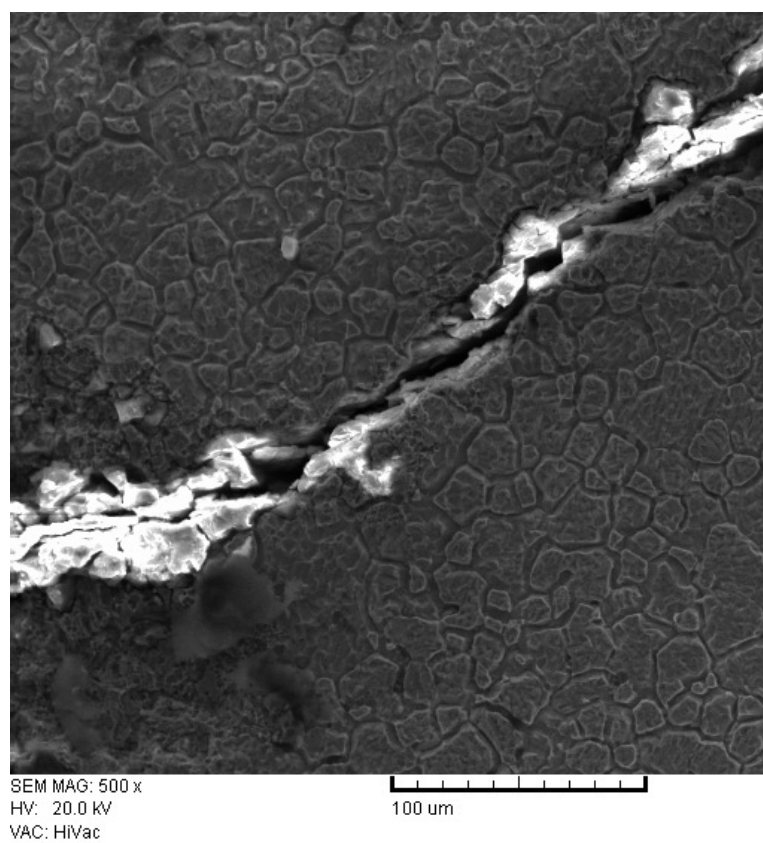
Osim stereomikroskopskih ispitivanja u okviru ove analize napetosne korozije provedeno je i SEM ispitivanje i to na uzorku 4. SEM ispitivanja potvrđuju transkristalnu prirodu loma što je i prikazano slikama 68 do 71.

Slika 68: SEM snimak transkristalne pukotine na površini materijala – Uzorak 4 uz različita povećanja (materijal AISI 304)

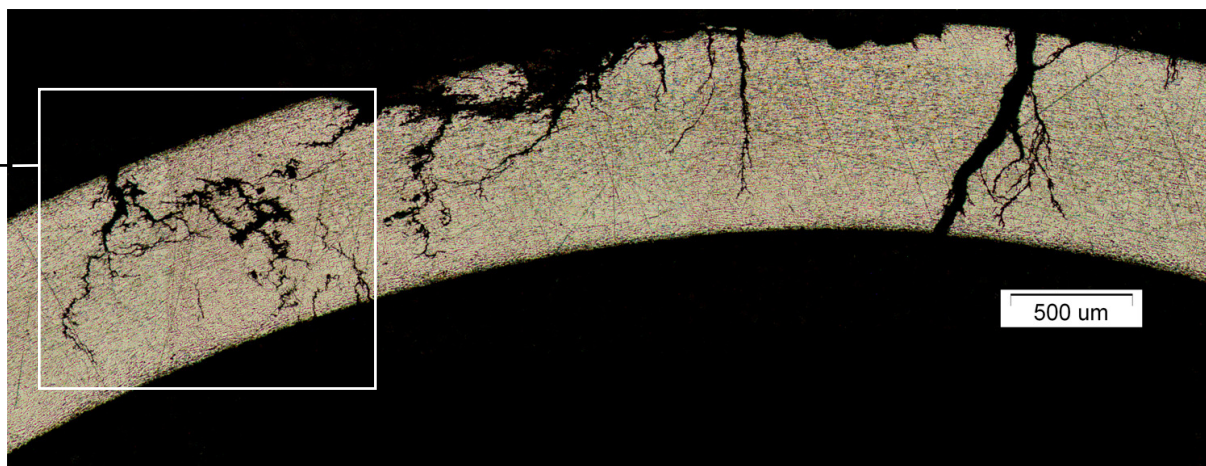
Mikrostrukturna ispitivanja potvrdila su postojanje brojne i razgranate mreže pukotina nastalih korozivskim procesima napetosne korozije te je njima utvrđen transkristalni karakter propagacije, slike 93 i 94.

Slika 93: Prikaz mikrostrukture i transkristalnih pukotina u poprečnom presjeku zaštitne cijevi grijača; materijal AISI 316Ti – Uzorak 8 (snimljeno optičkim mikroskopom Olympus GX51)

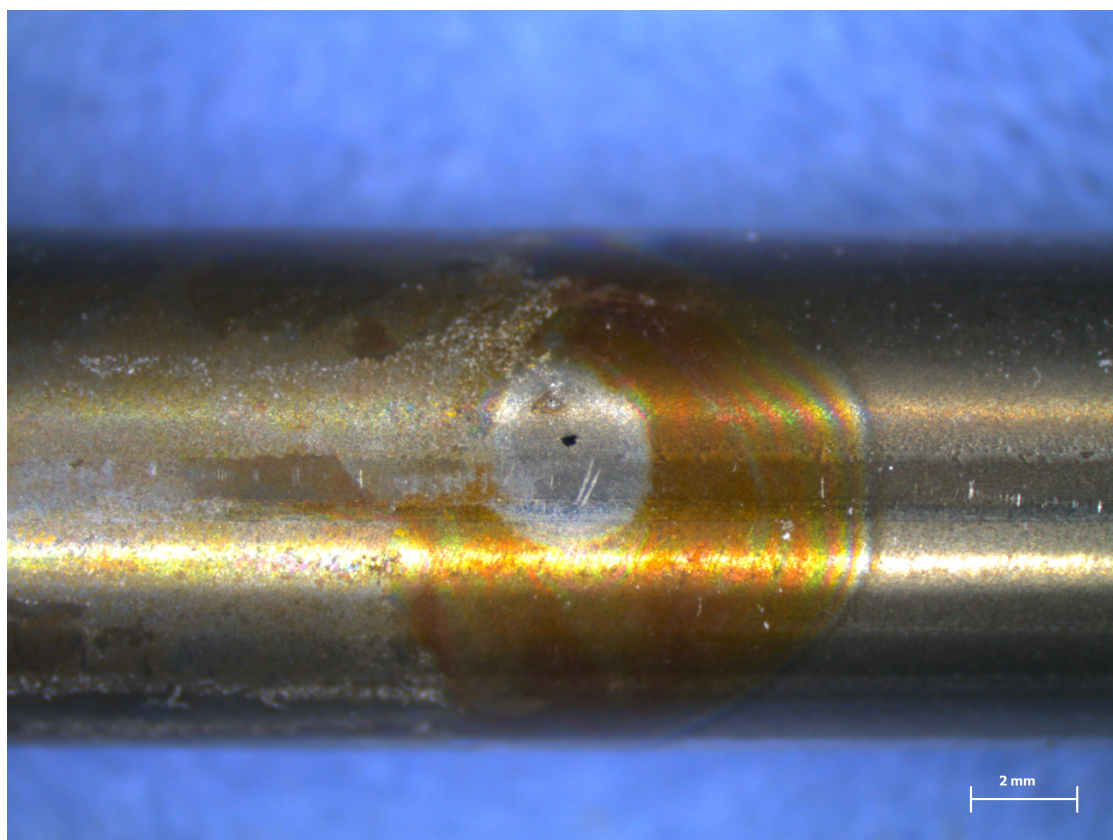
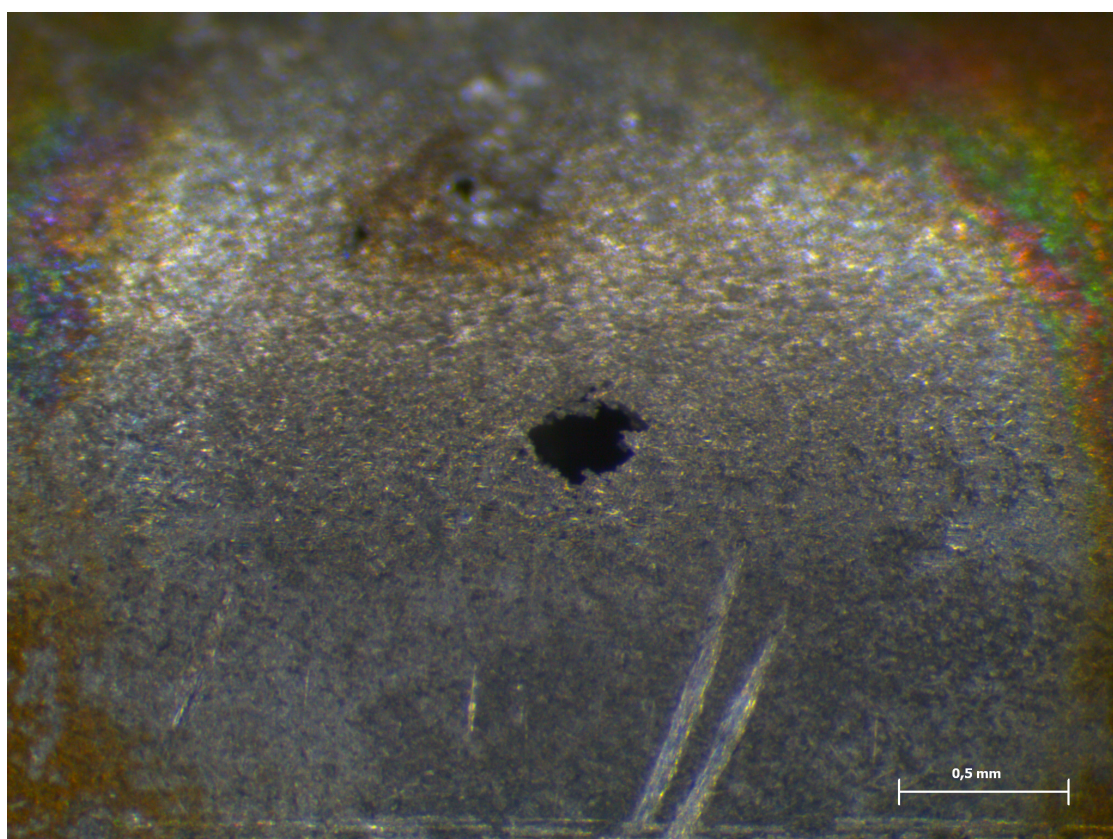
Slika 97: Stereomikroskopski snimci lokaliteta rupičaste korozije – Uzorak 14; materijal AISI 304
