Analiza oštećenja pogonskog vratila

Master's thesis / Diplomski rad

Naslov rada na engleskom jeziku: **Drive shaft fracture analysis**

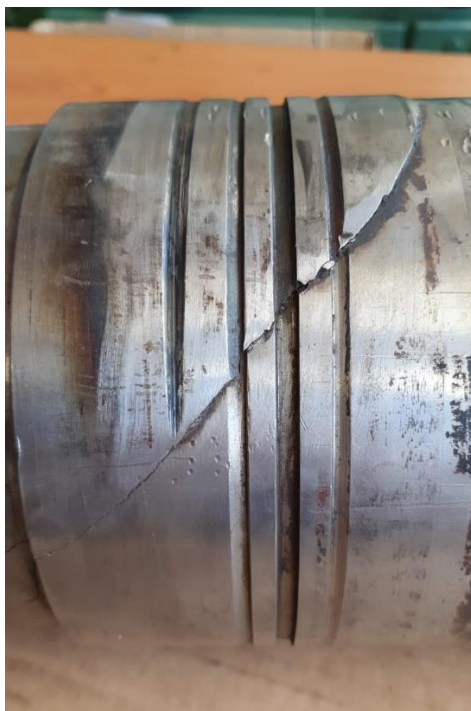
Slika 18. Urezi po opsegu vratila

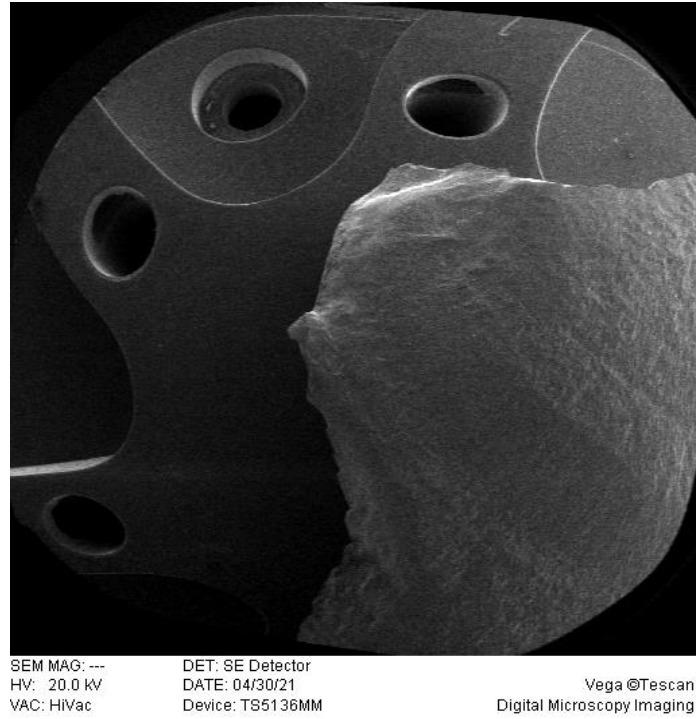
Slika 72. Površina fragmenta na SEM-u
