Karakterizacija materijala tribološki oštećenog zupčanika

Master's thesis / Diplomski rad

2021

Cilj ovog rada bio je utvrditi uzrok prebrzog tribološkog oštećivanja zupčanika izuzetog iz stroja za proizvodnju vreća za pakiranje cementa.

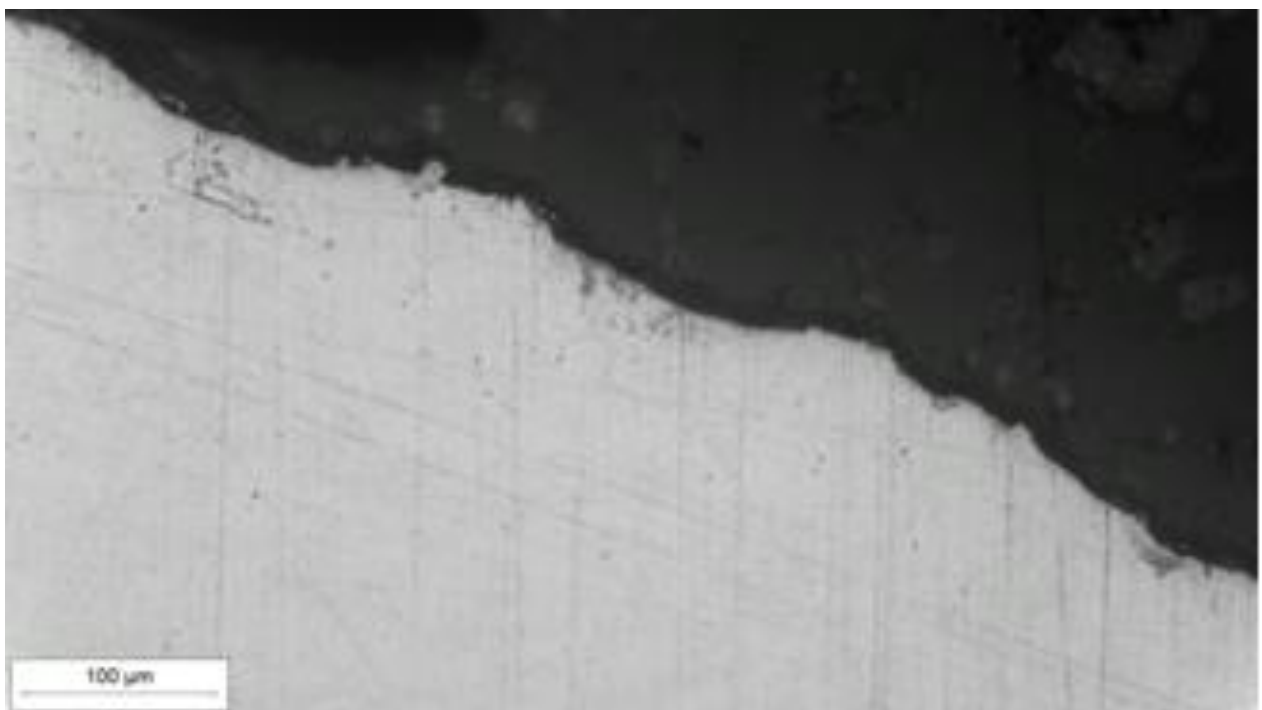
U poliranom stanju, na bokovima oba analizirana zuba na uzorku 1, uočena su tribološka oštećenja i prikazana na slikama od 23 do 30.

Slika 23. Tribološka oštećenja na površini boka zuba s gornje strane

Slika 24. Isto kao na slici 20 uz veće povećanje

Pri analizi mikrostrukture u poliranom stanju na bokovima oba analizirana zuba uočena su oštećenja na površini koja su najvjerojatnije izazvana tribološkim opterećenjem materijala.

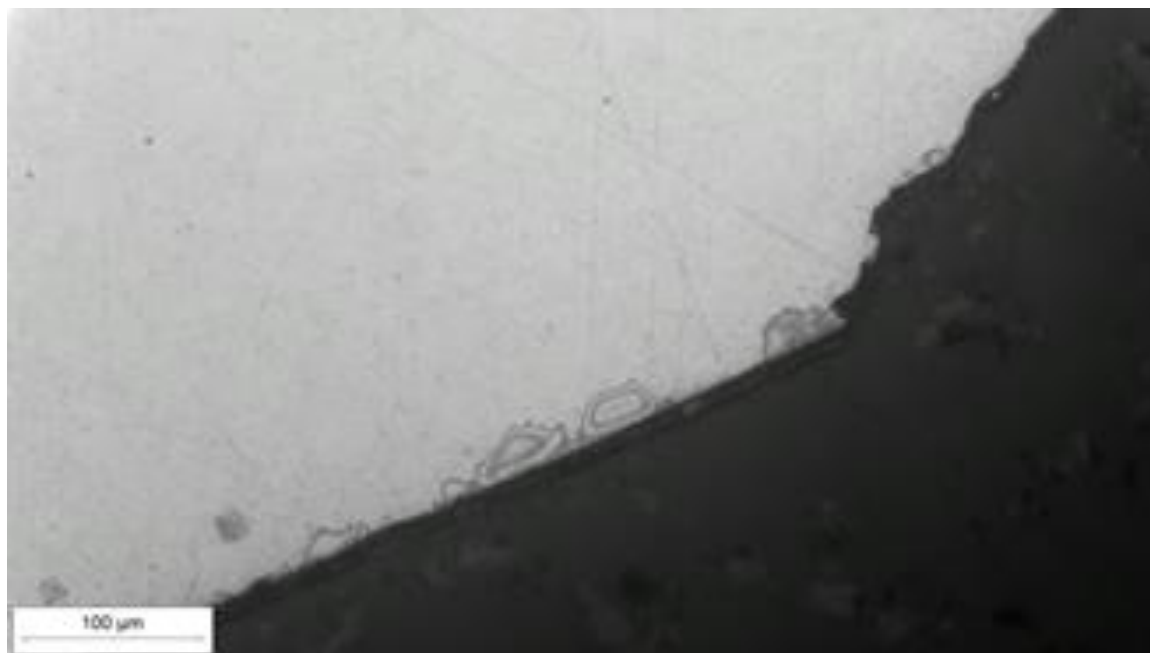
Slika 29. Tribološka oštećenja na površini boka drugog zuba s donje strane

Slika 30. Isto kao na slici 26 uz povećanje
