# Pojavni oblici korozijskog oštećivanja nehrđajućih čelika

**Master's thesis / Diplomski rad**

Naslov rada na engleskom jeziku: **Forms of stainless steel corrosion damages**

Ekperimentalni dio rada sastoji se od dva dijela. U prvom dijelu opisana su ispitivanja provedena na uzorcima uzetih s dijela korozijski oštećene konstrukcije pogona za preradu mlijeka. Ispitivanja su provedena s ciljem utvrđivanja uzroka pojave korozijskog oštećenja cijevi od nehrđajućeg austenitnog čelika te se zaključuje o mehanizmu korozije. U drugom dijelu opisano je ispitivanje na napetosnu koroziju dodatna tri uzorka od različitih vrsta nehrđajućeg čelika (austenitnog, feritnog i dupleks). Korozijsko ispitivanje u kipućoj otopini magnezijevog klorida provedeno je sa svrhom prikazivanja otpornosti različitih vrsta nehrđajućih čelika na napetosnu koroziju.

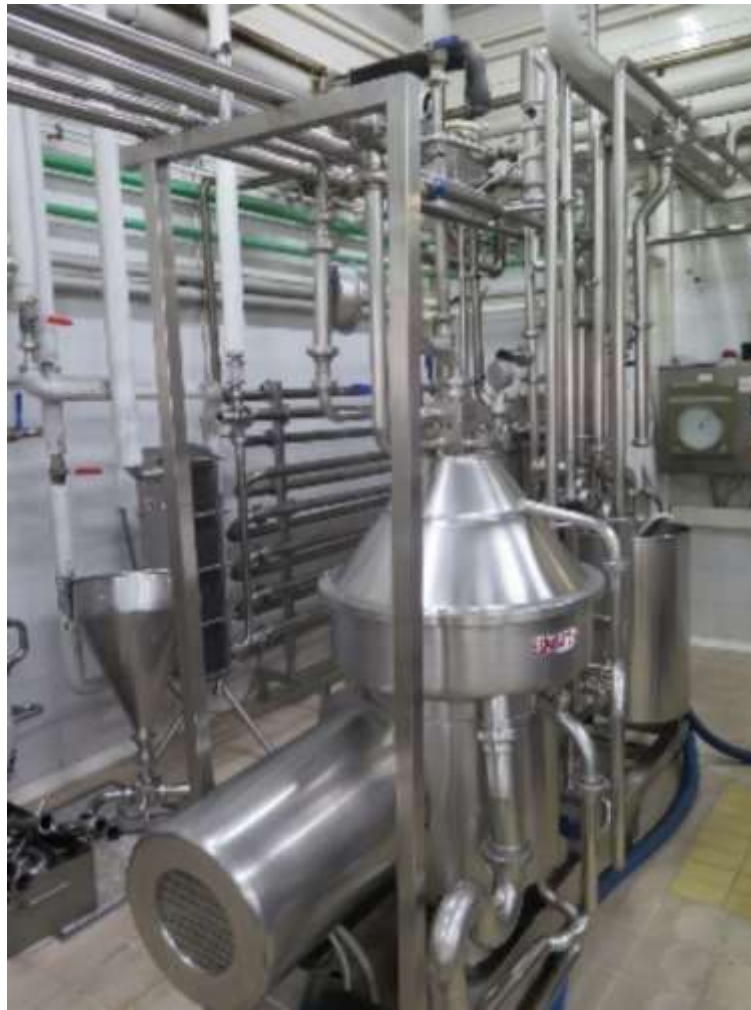
**Slika 45. Postrojenje za preradu mlijeka.**

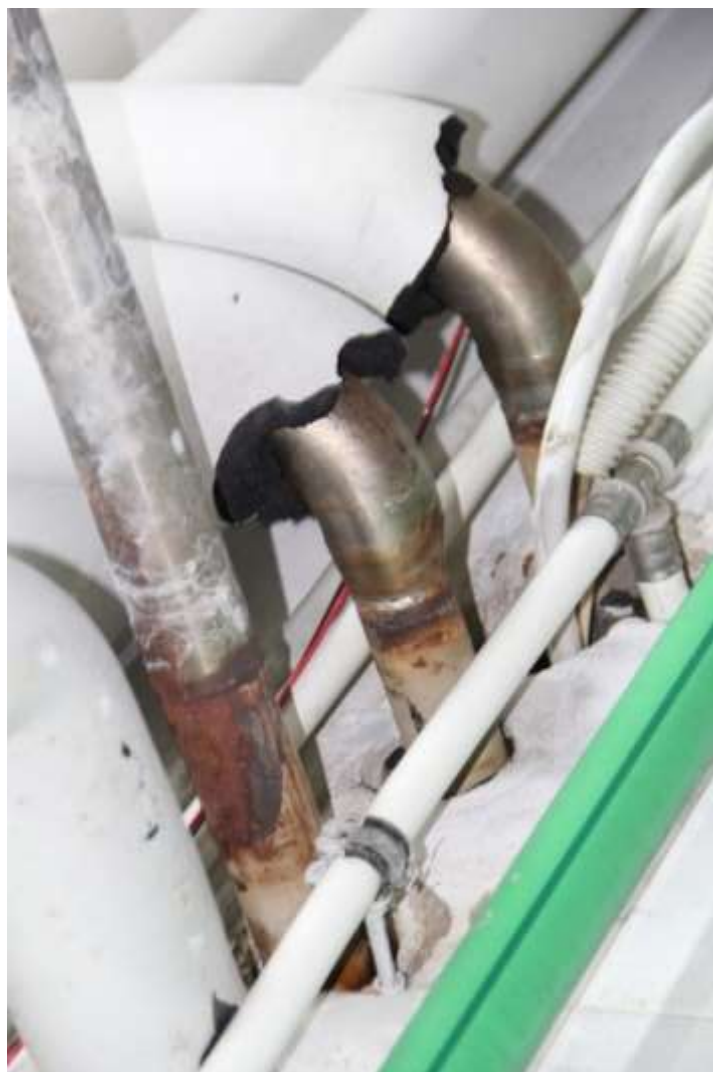
**Slika 47. Korozijsko oštećenje ispod obloga cjevovoda pogona za preradu mlijeka.**

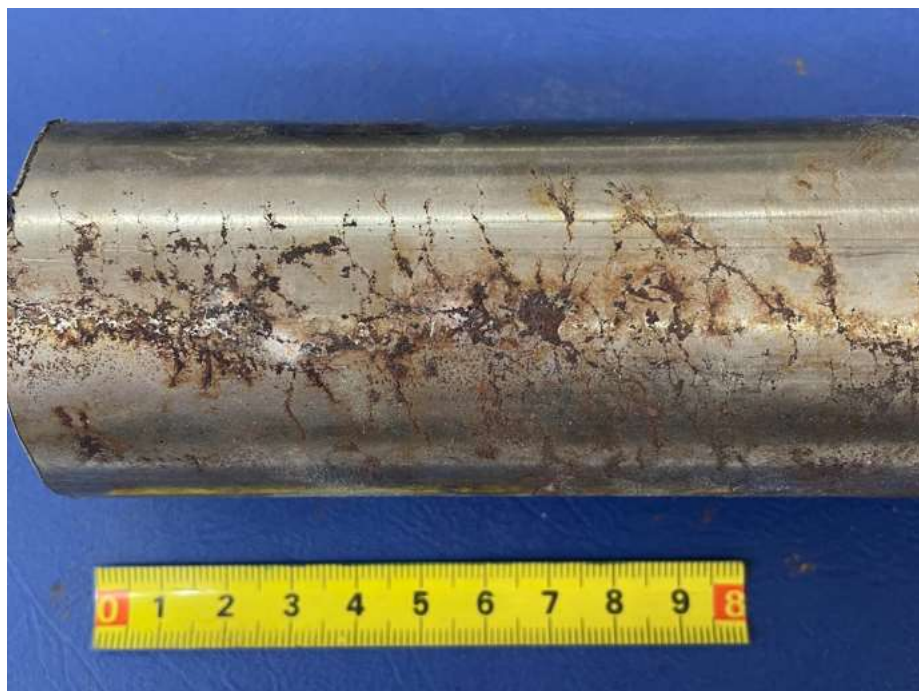
**Slika 52. Brojne pukotine i korozijski produkt na vanjskoj površini cijevi.**

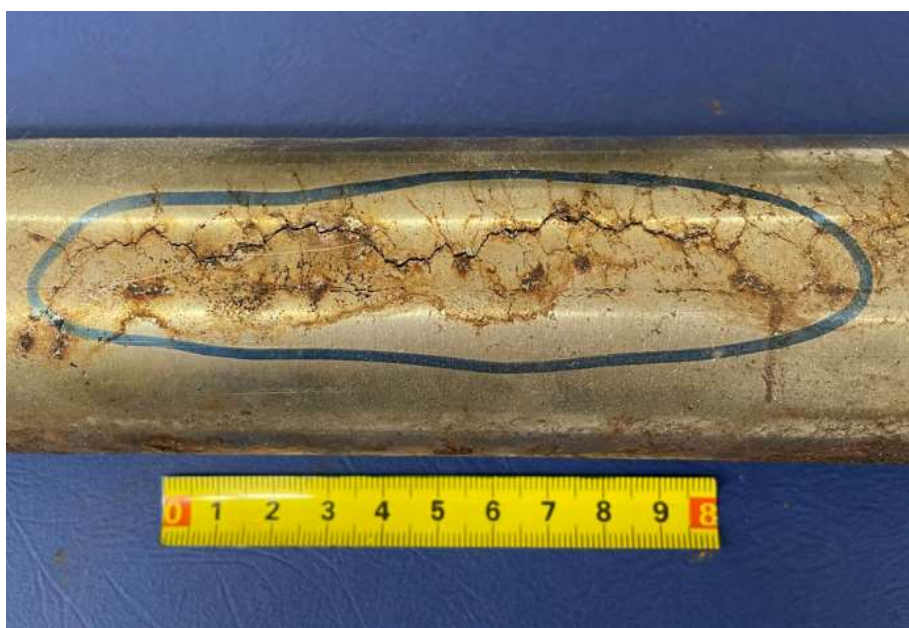
**Slika 53. Otvorena pukotina na vanjskoj površini cijevi.**

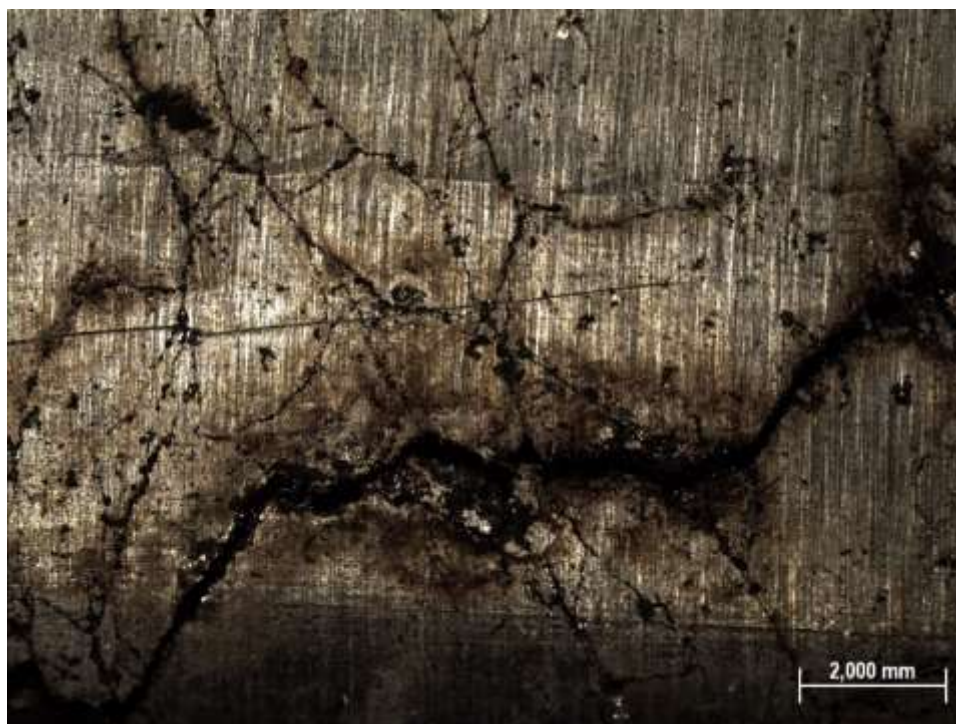
Stereomikroskopsko ispitivanje provedeno je korištenjem stereomikroskopa Leica MZ6. Stereomikroskopskim ispitivanjem vanjske površine cijevi uočena je otvorena pukotina (slike 56 i 57) kao i brojne pukotine koje se protežu u različitim smjerovima (slike 58 i 59). Na unutarnjoj površini cijevi uočene su jamice (slika 60). Na slici 61 uočena je rupičasta korozija na području zavora.

**Slika 56. Otvorena pukotina na vanjskoj površini cijevi.**

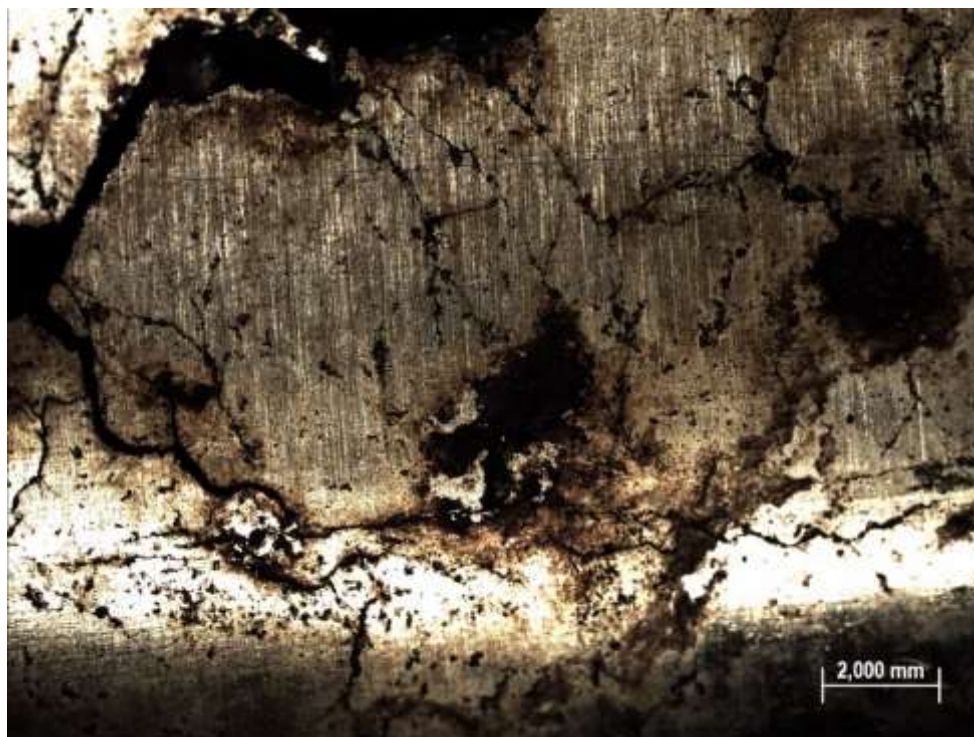
**Slika 57. Otvorena pukotina na vanjskoj površini cijevi.**

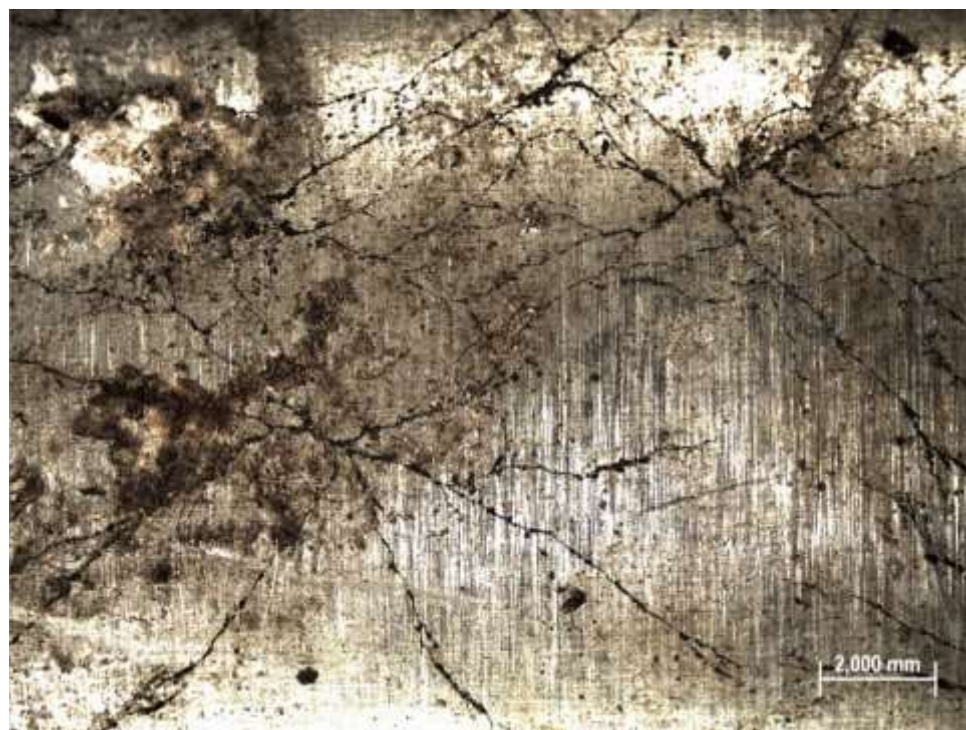
**Slika 58. Pukotine na vanjskoj površini cijevi.**

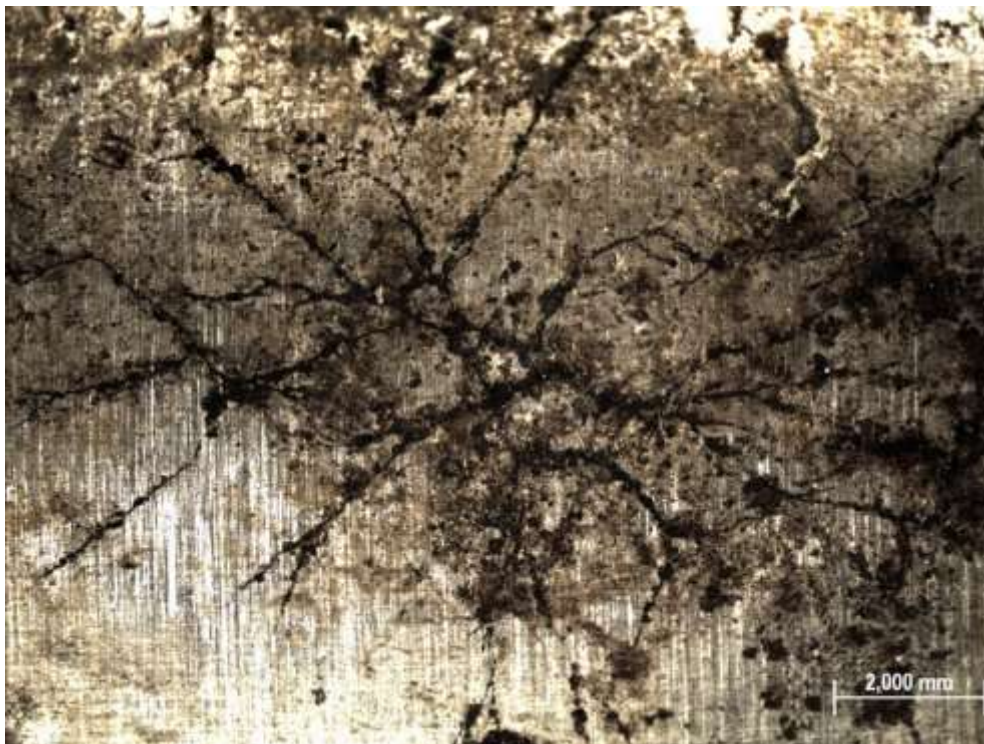
**Slika 59. Pukotine na vanjskoj površini cijevi.**

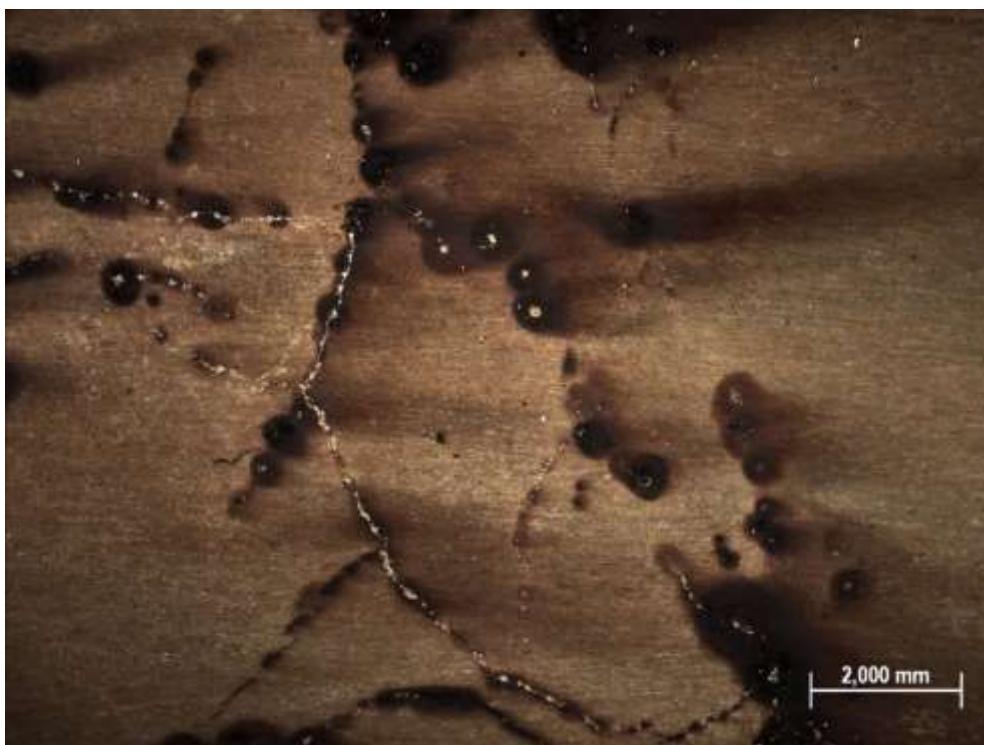
**Slika 60. Jamice na unutarnjoj površini cijevi.**

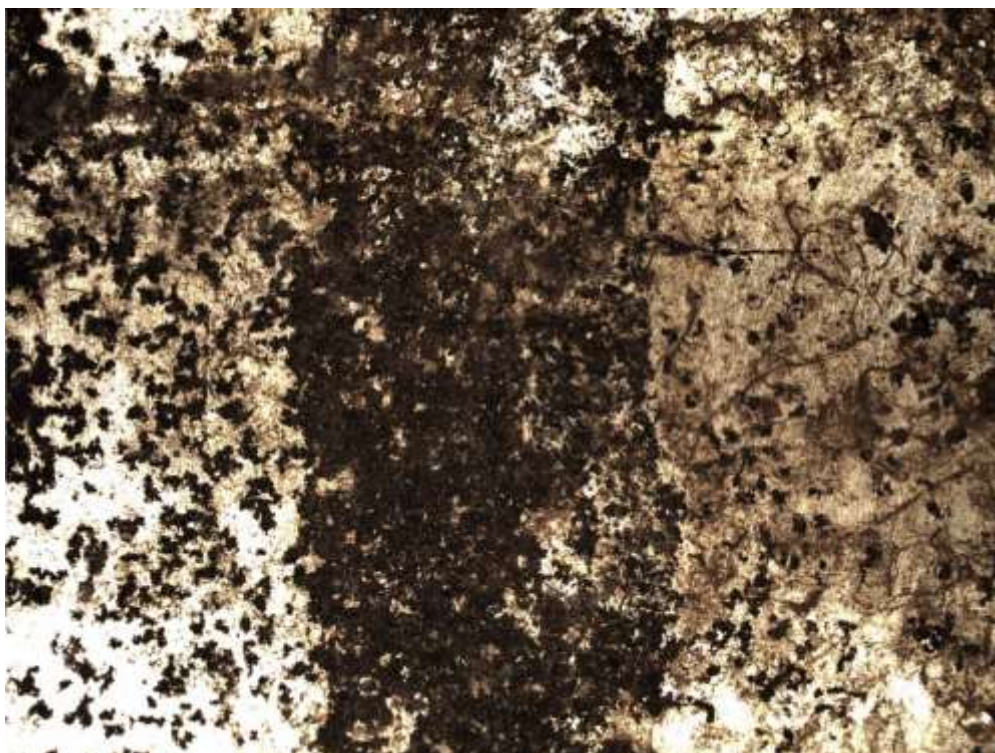
**Slika 61. Rupičasta korozija na području zavarenog spoja.**

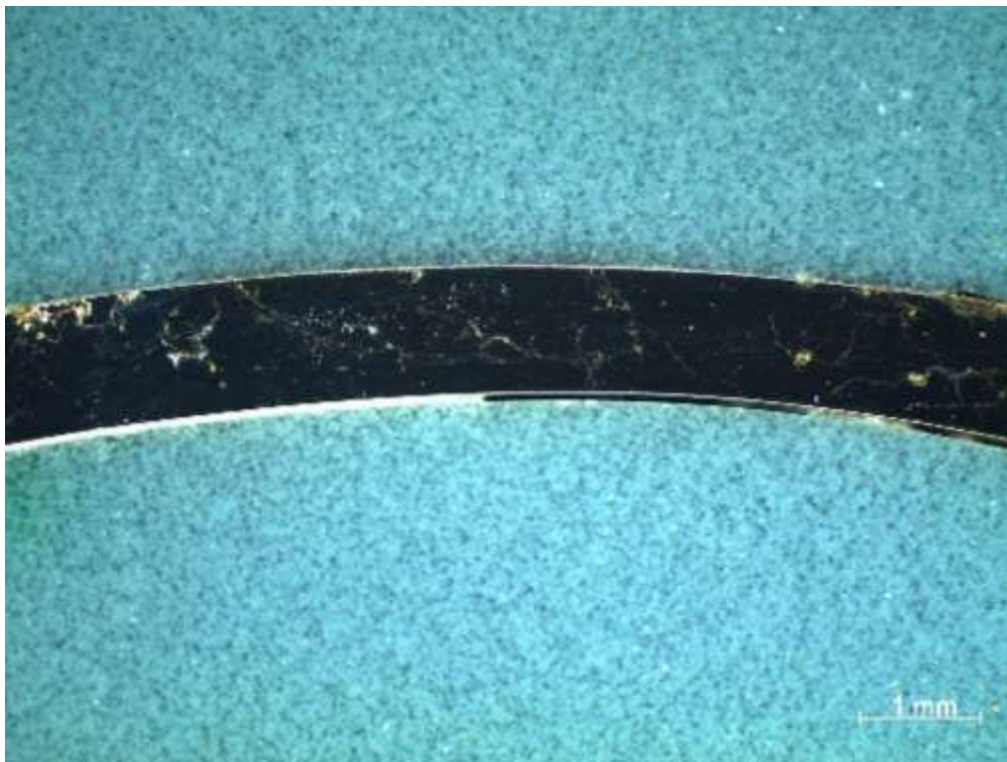
Pukotine su uočene na cijelom poprečnom presjeku i propagiraju od vanjske površine cijevi prema unutarnjoj (slika 63). Na poprečnom presjeku uzorka vidljive su propagacije pukotina iz površinskih jamica (slike 64, 65 i 66). Pukotine se na većem dijelu poprečnog presjeka javljaju kao paralelne razgranate familije (slika 67). Na nekim dijelovima vidljivo je i znatno veće oštećenje površine (slika 68).

**Slika 63. Pukotine na poprečnom presjeku cijevi.**

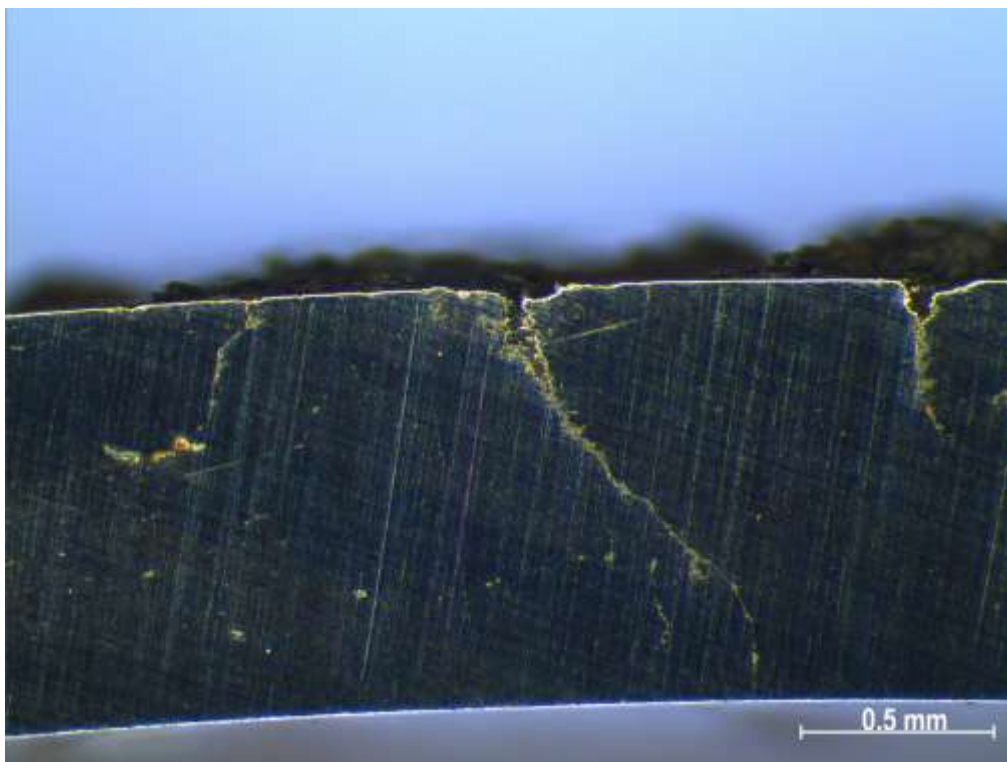
**Slika 64. Propagacija paralelnih pukotina iz površinskih jamica na poprečnom presjeku uzorka.**

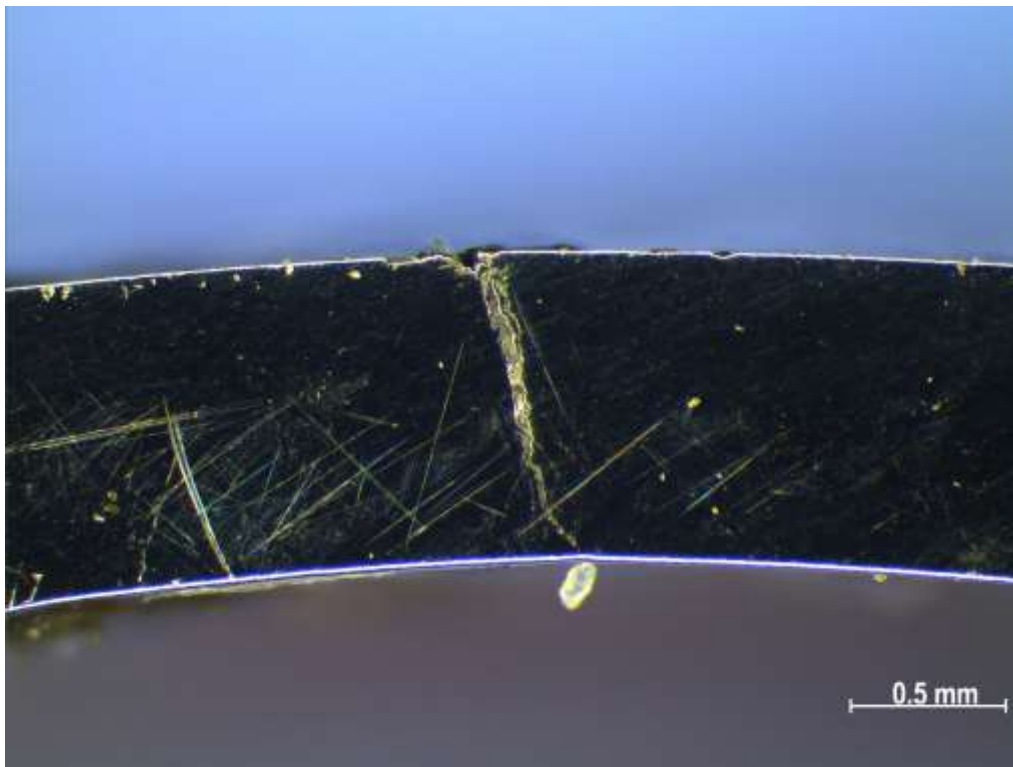
**Slika 65. Propagacija pukotine iz površinske jamice na poprečnom presjeku uzorka.**

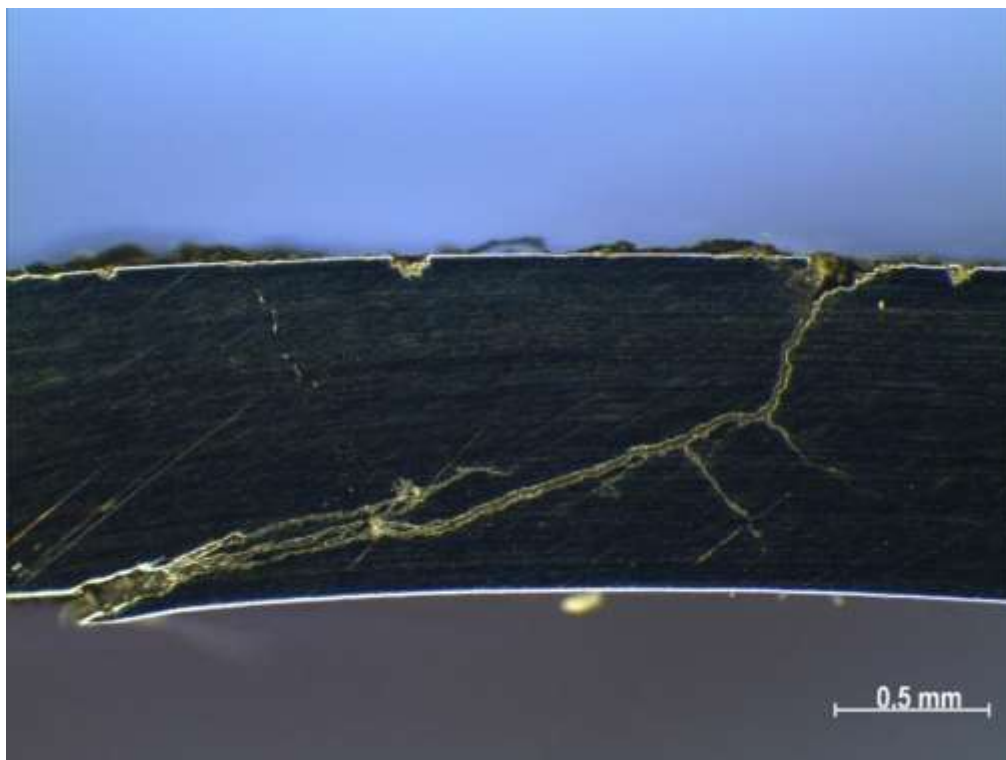
**Slika 66. Otvorena pukotina na poprečnom presjeku uzorka.**

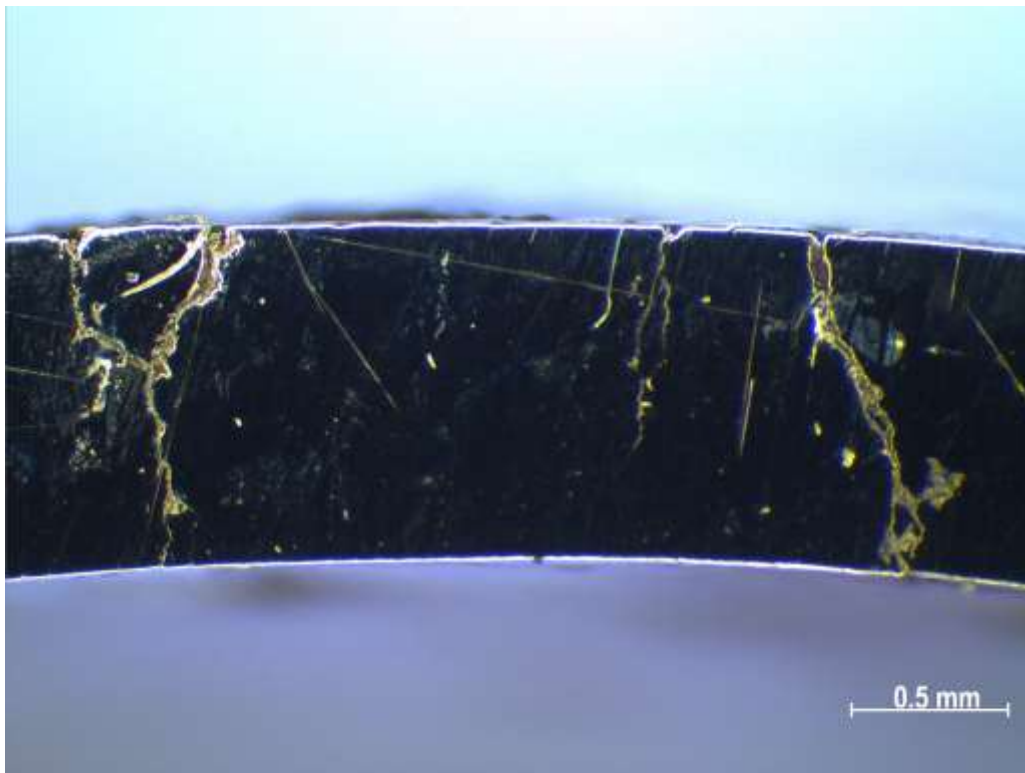
**Slika 67. Paralelne pukotine na poprečnom presjeku cijevi.**

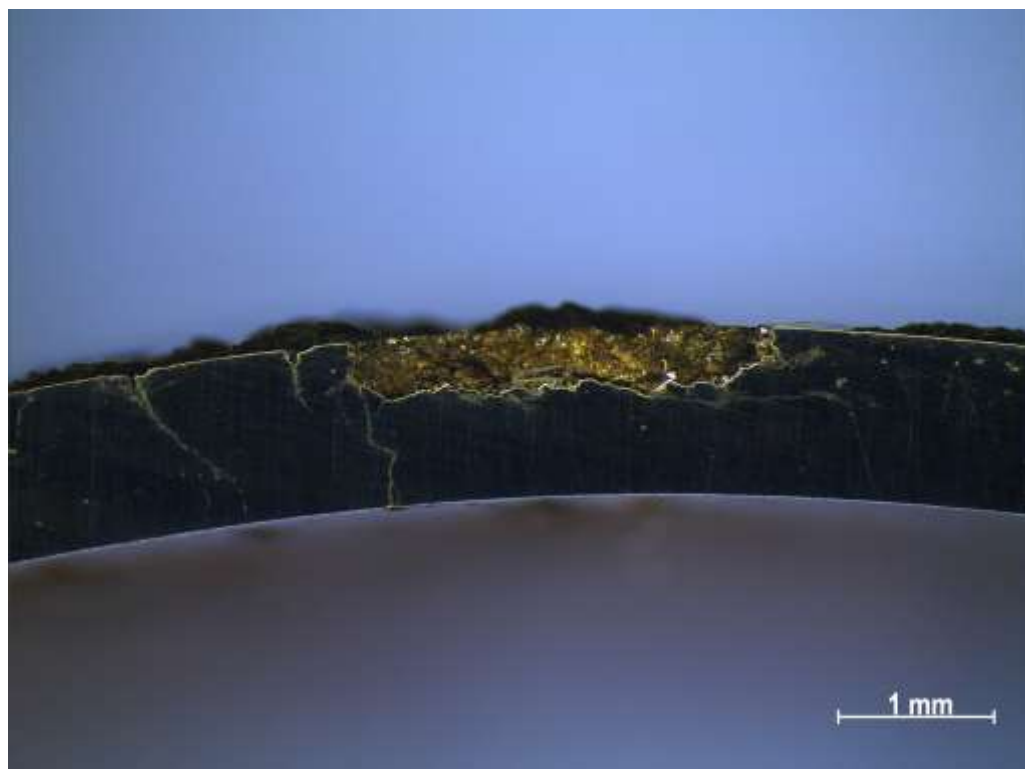
**Slika 68. Korozijsko oštećenje vanjske površine cijevi.**

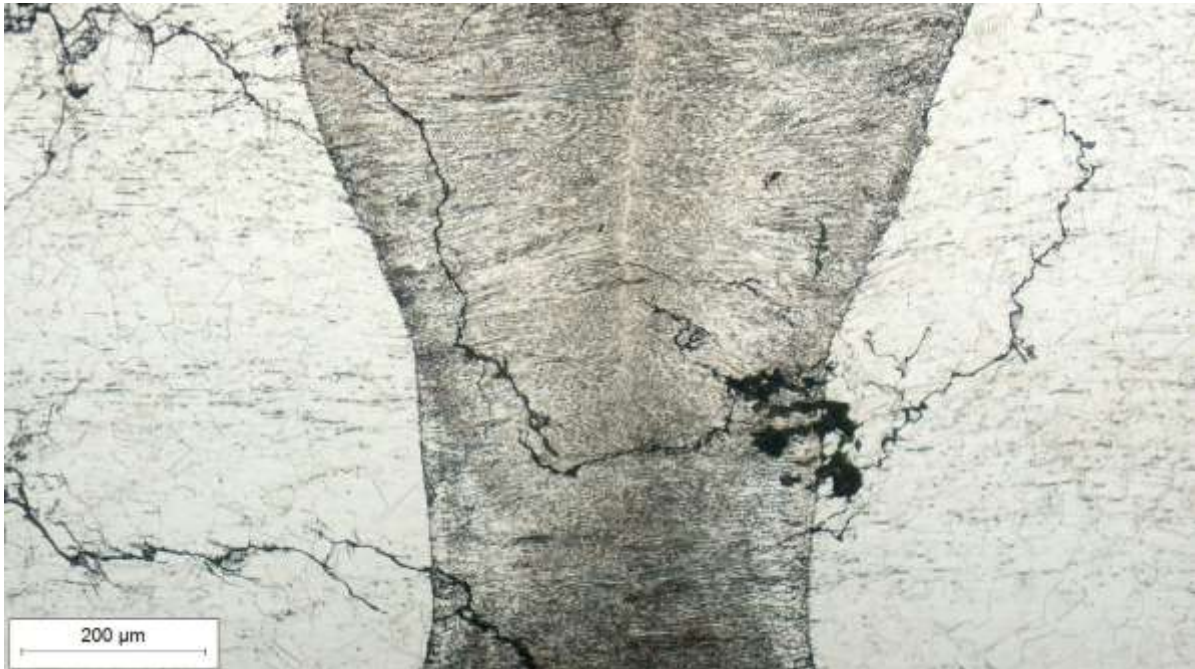
Na slikama 71 i 72 vidljiva je mikrostruktura kao i pojava pukotina na području zavarenog spoja.

**Slika 71. Mikrostruktura i pukotine vidljive na području zavarenog spoja.**

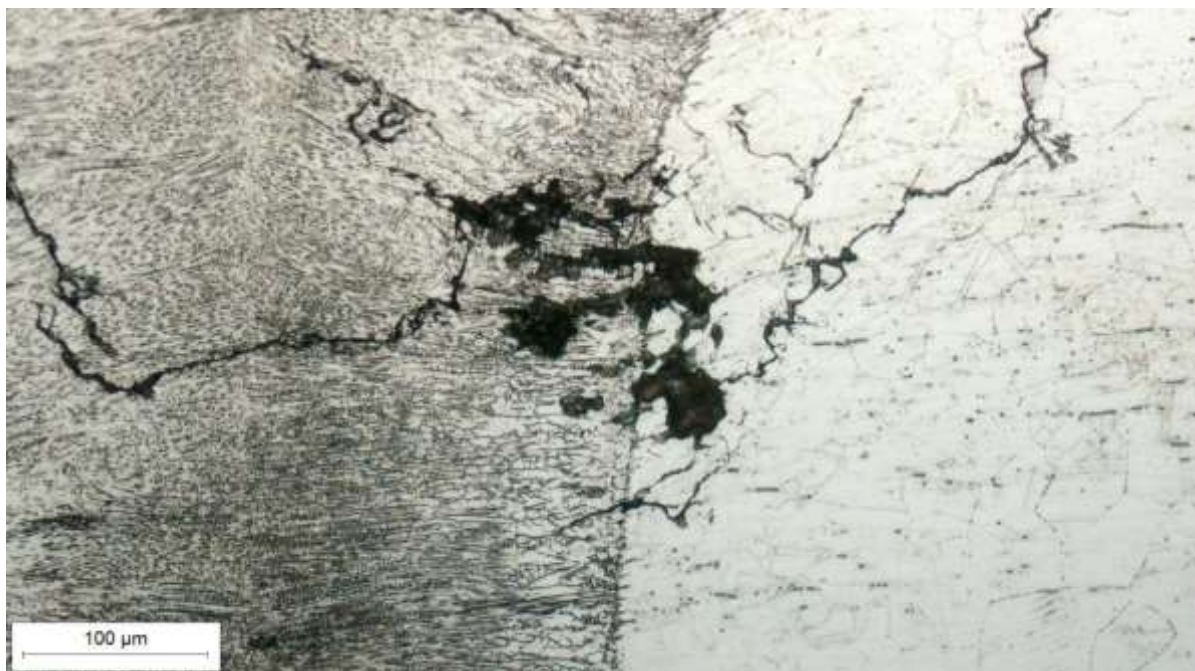
**Slika 72. Mikrostruktura i pukotine vidljive na području zavarenog spoja.**

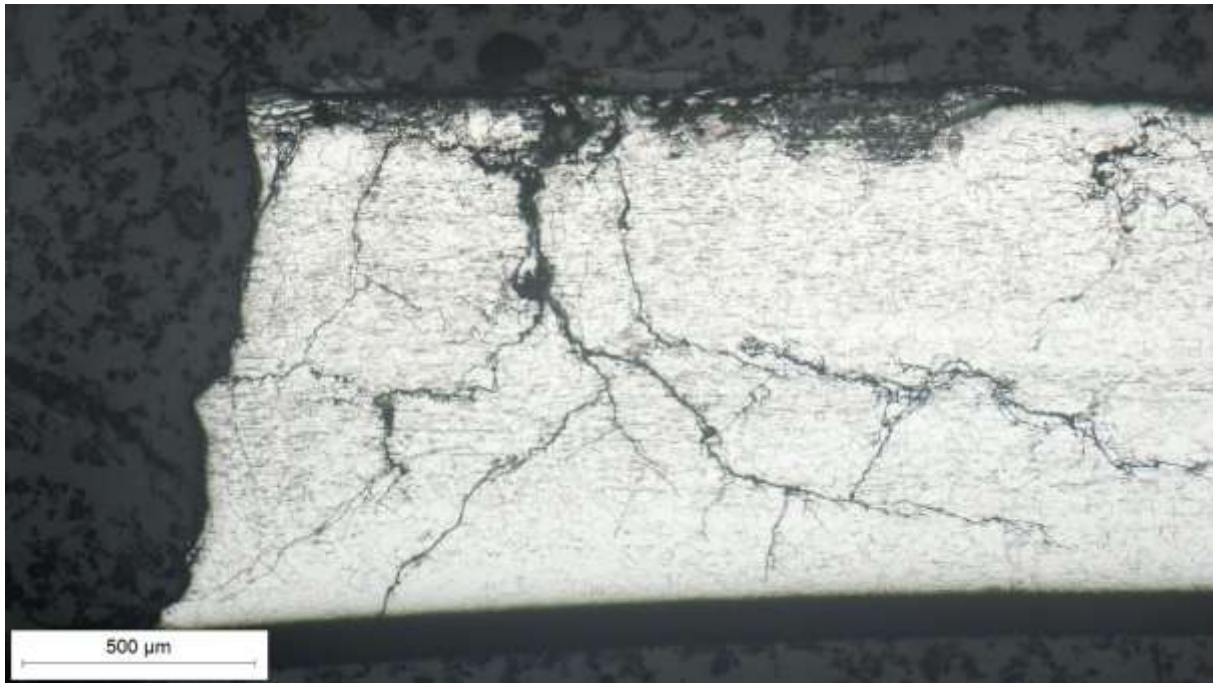
Razgranate pukotine koje propagiraju iz površinske jamice vidljive su na slikama 73, 74, 75, 77, 78 i 80. Dimenzije jedne od pukotina prikazane su na slici 76. Većim povećanjem pukotina vidljivo je kako pukotina propagira kroz zrno (slike 79 i 81).

**Slika 73. Razgranata pukotina u čeliku EN 1.4301 (AISI 304).**

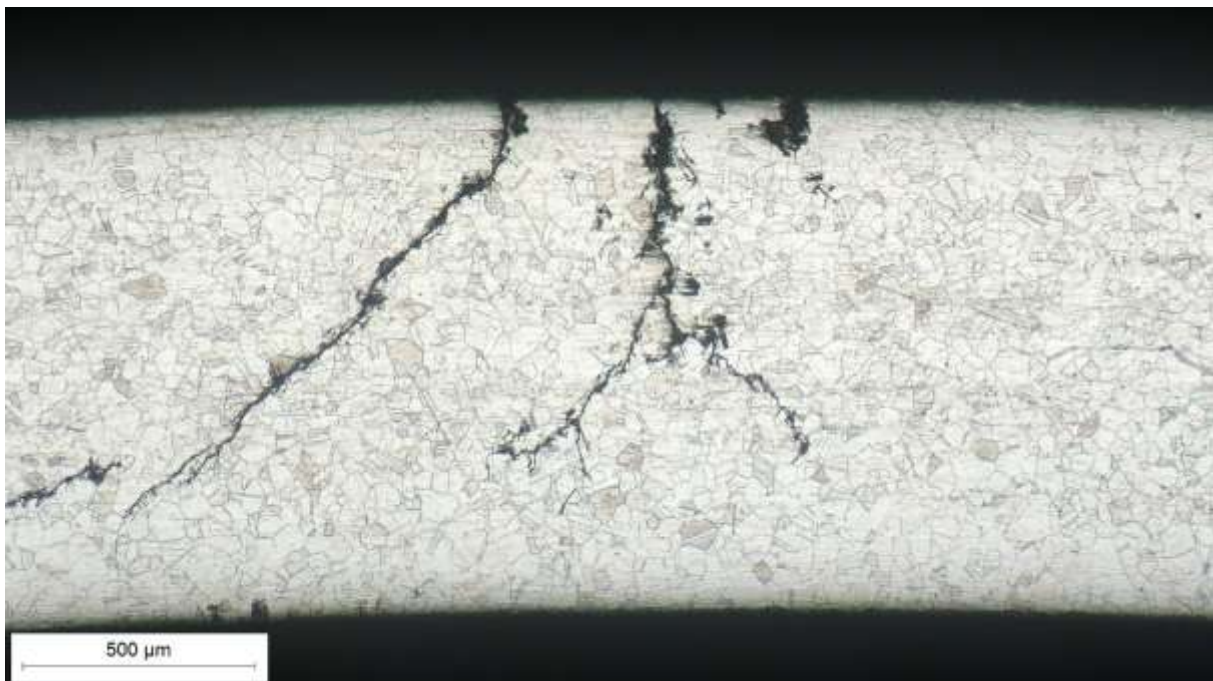
**Slika 74. Paralelne pukotine u čeliku EN 1.4301 (AISI 304).**

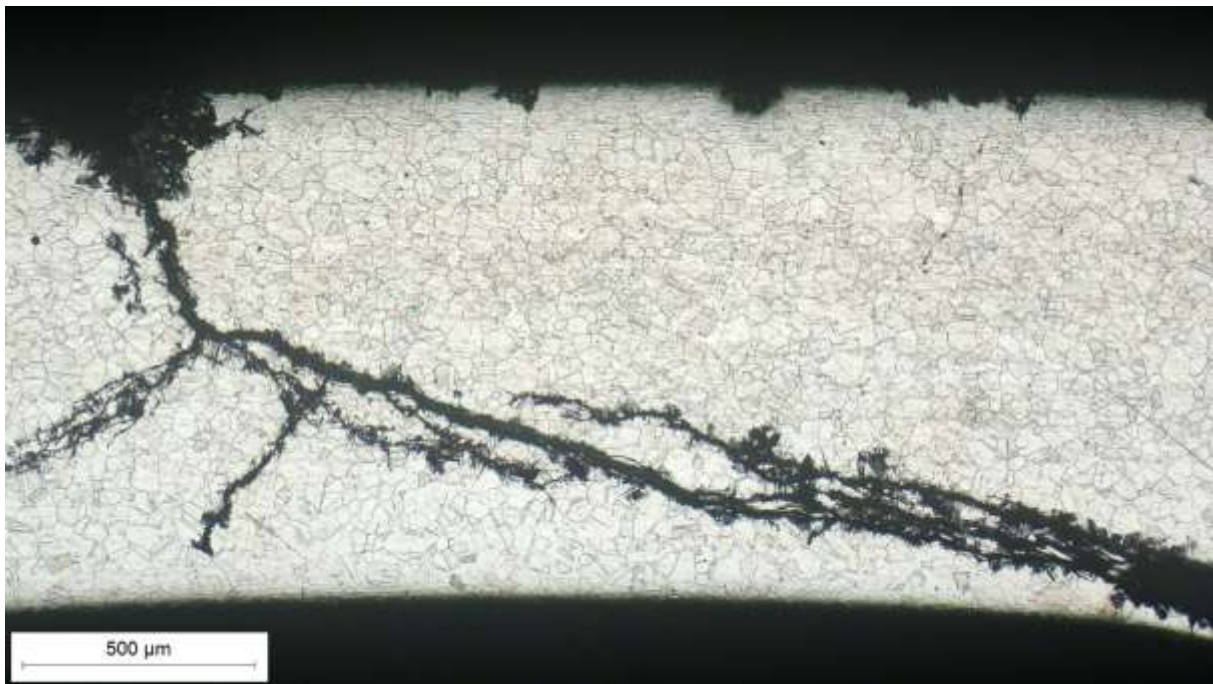
Slika 75. Otvorena pukotina u čeliku EN 1.4301 (AISI 304).

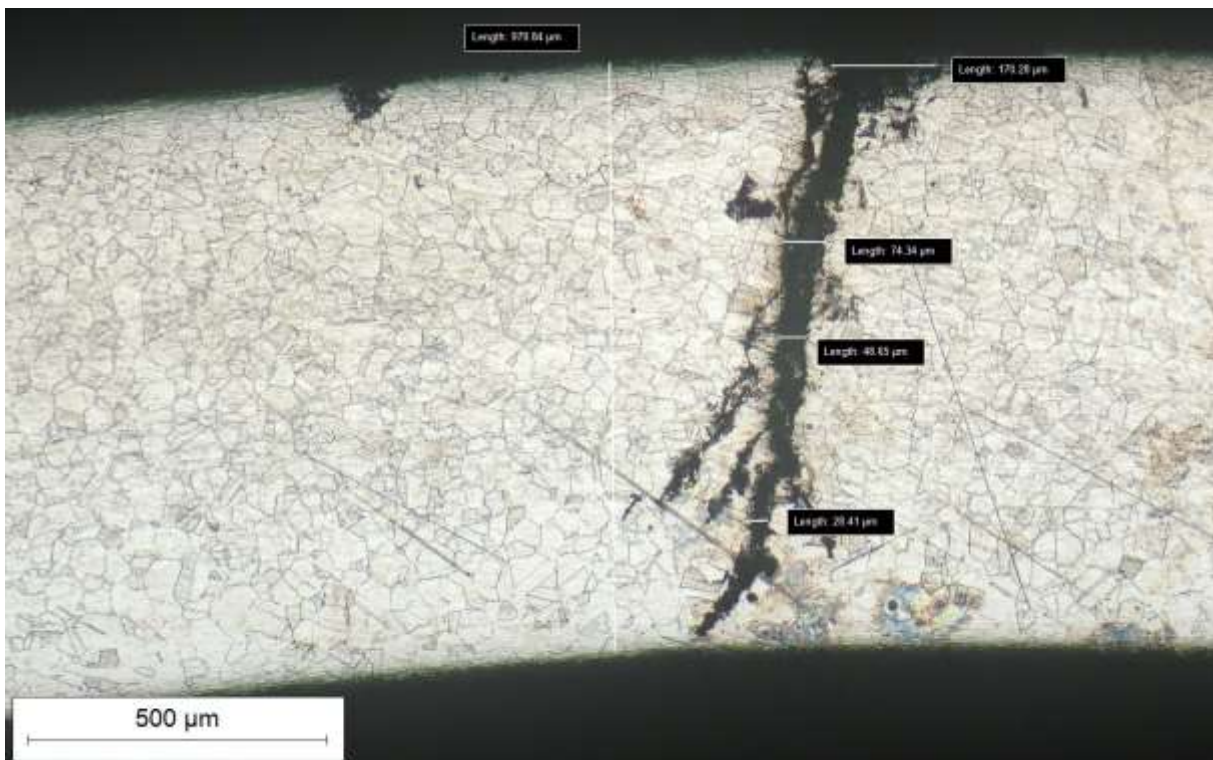
Slika 76. Prikaz dimenzija pukotine u čeliku EN 1.4301 (AISI 304).

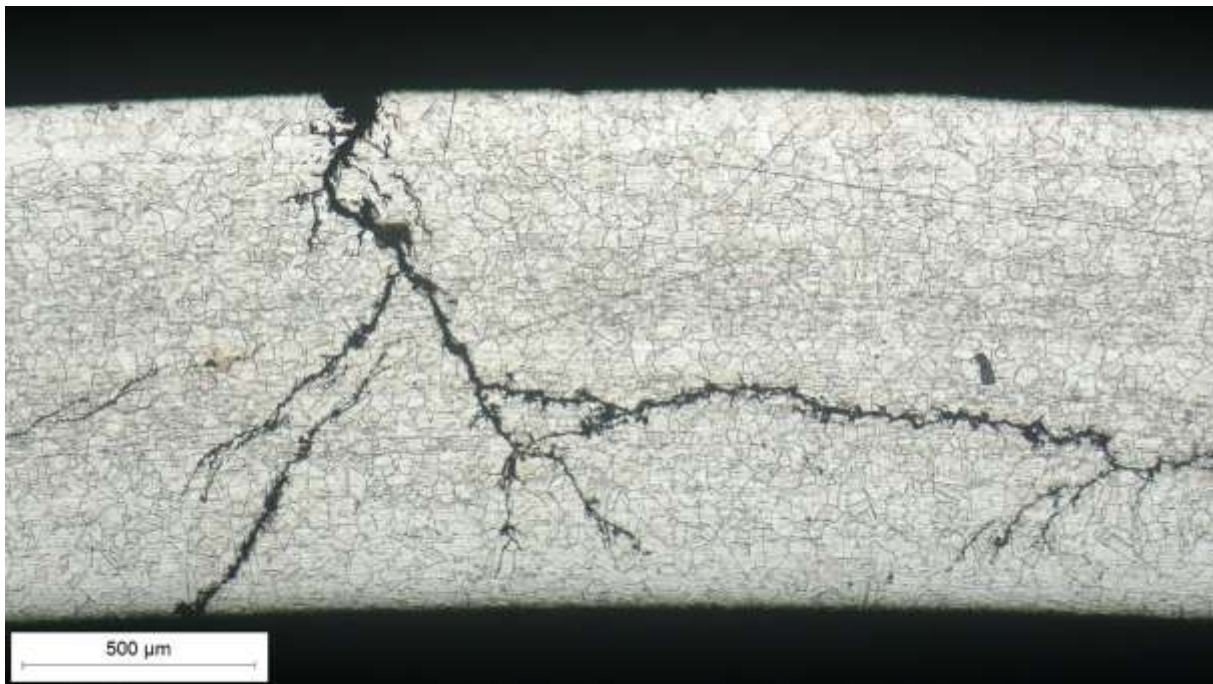
**Slika 77.** Propagacija razgranate pukotine iz površinske jamice u u čeliku EN 1.4301 (AISI 304).

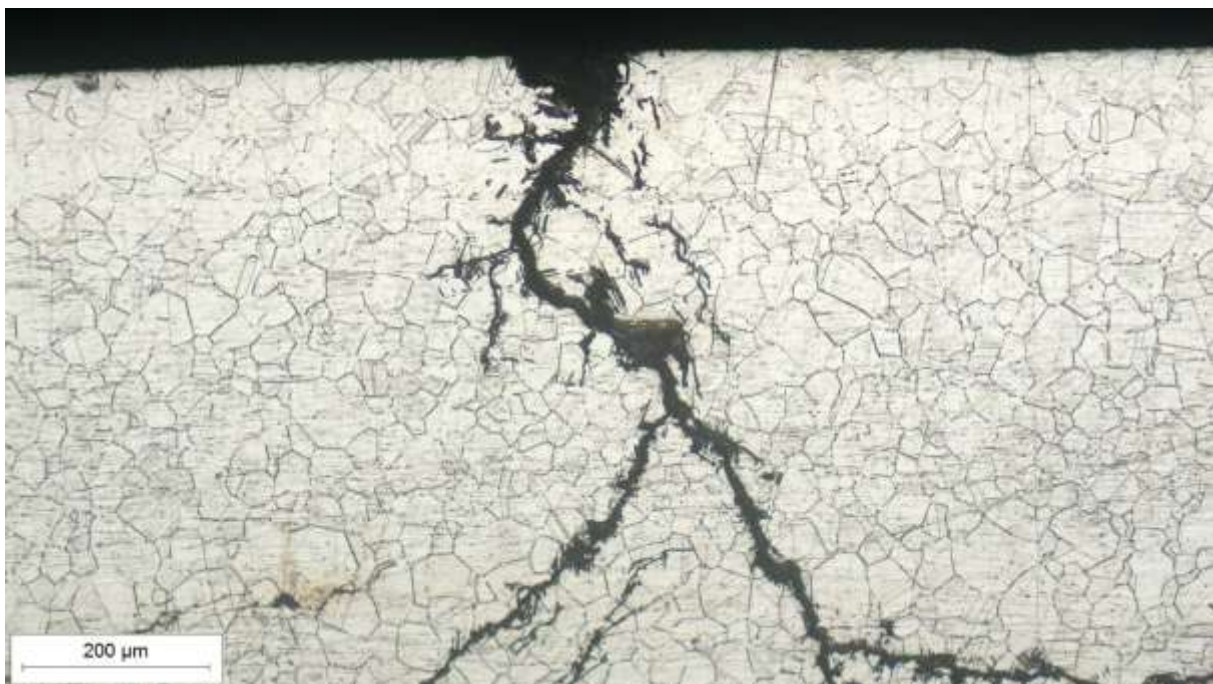
**Slika 78.** Propagacija razgranate pukotine iz površinske jamice u u čeliku EN 1.4301 (AISI 304).

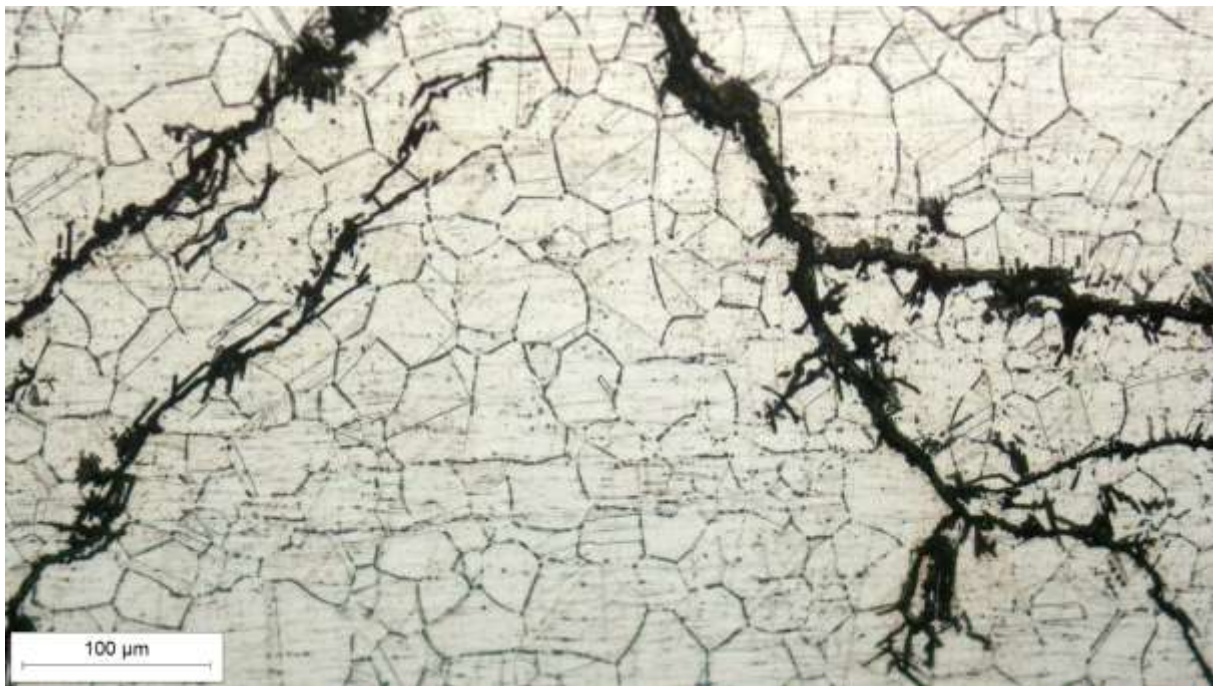
**Slika 79. Propagacija razgranate pukotine iz površinske jamice u u čeliku EN 1.4301 (AISI 304).**

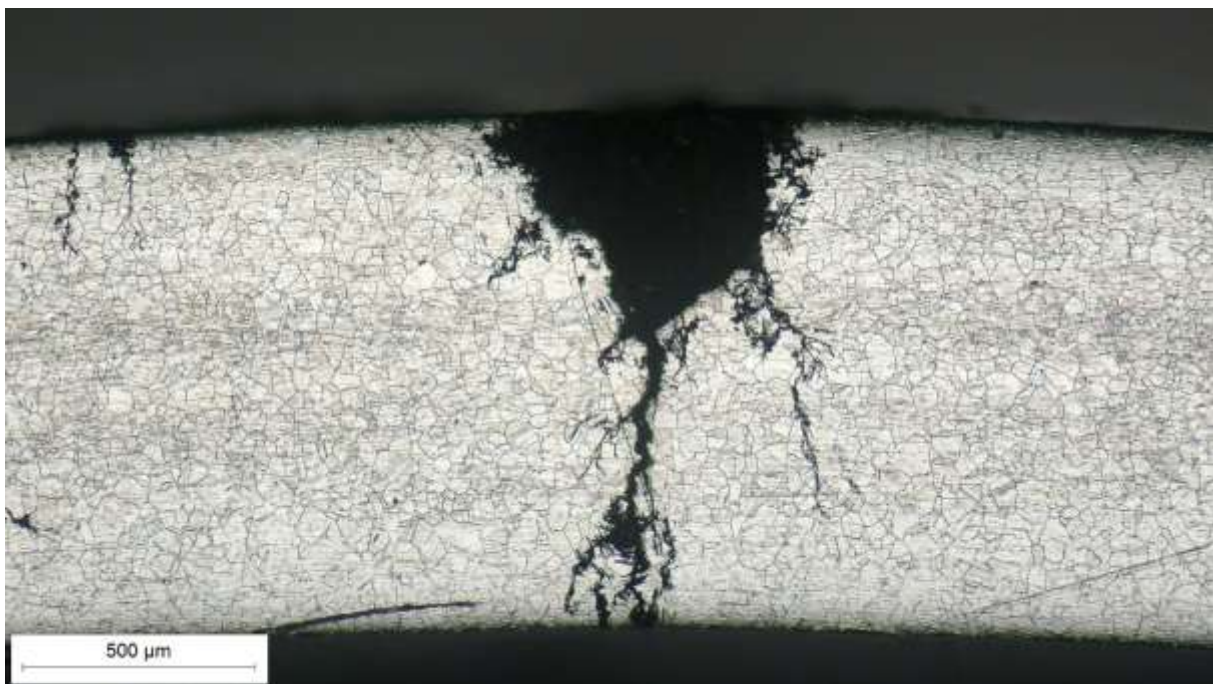
**Slika 80. Jamica na vanjskoj površini cijevi koja propagira u otvorenu pukotinu u čeliku EN 1.4301 (AISI 304).**

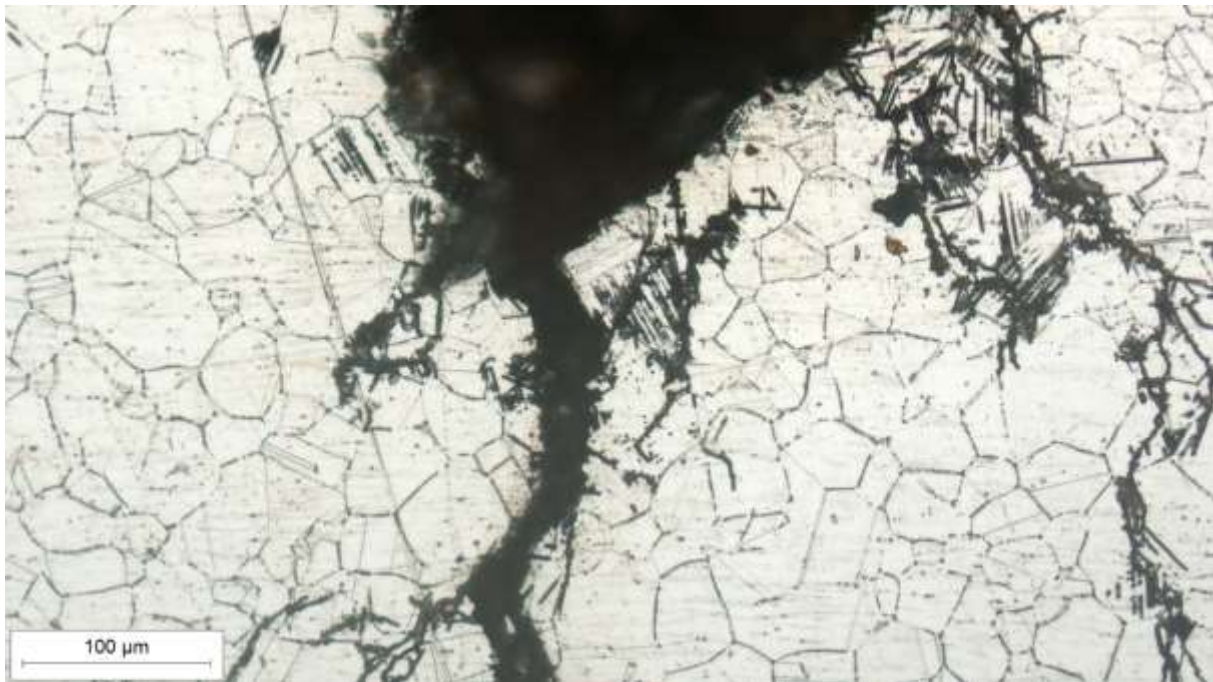
**Slika 81. Jamica na vanjskoj površini cijevi koja propagira u otvorenu pukotinu u čeliku EN 1.4301 (AISI 304).**
