Analiza havarije turbopunjača gospodarskog vozila

Undergraduate thesis / Završni rad

2023

U eksperimentalnom dijelu rada treba analizirati oštećenja na izabranom primjeru istrošenog turbopunjača izuzetom iz gospodarskog vozila, ispitati kemijski sastav, mikrostrukturu i tvrdoću dijelova turbopunjača i opisati moguće uzroke trošenja i havarije. Na temelju rezultata provedenih ispitivanja preporučiti mjere za smanjenje trošenja i sprječavanje havarije turbopunjača.

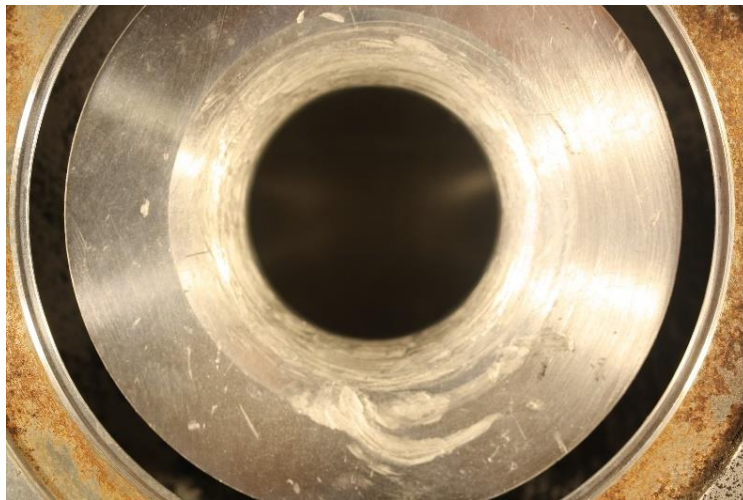
Oštećenja uzorkovana abrazivskim mehanizmom trošenja uslijed kontakta rotora kompresora i kućišta kompresora prikazana su na slikama 58. i 59. koje su snimljene pomoću fotografske kamere te slici 60., koja je snimljena pomoću stereo mikroskopa.

Slika 58. Abrazija oko otvora na kućištu kompresora

Budući da je spojno vratilo više nije obnašalo svoju primarnu funkciju spojnog elementa između rotora turbine i rotora kompresora, rotor kompresora je došao u dodir s kućištem kompresora. Kontakt između rotora i statora uzrokovao je oštećenja lopatica (slika 57.), abrazijska oštećenja kućišta (slike 58. i 59.) te u konačnici lom rotora (slika 50.).

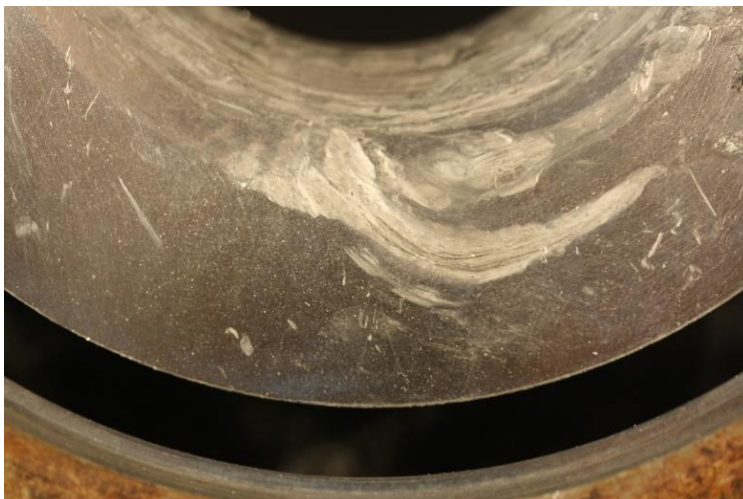
Slika 59. Detalj abrazijskog oštećenja na kućištu kompresora
