# Analiza havarije turbopunjača gospodarskog vozila

Undergraduate thesis / Završni rad

U eksperimentalnom dijelu rada analizirana je havarija turbopunjača izuzetog iz gospodarskog vozila. Na istrošenim dijelovima kompresora i turbine turbopunjača provedena je kemijska analiza metodom fluorescentne spektrometrije, ispitivanje tvrdoće metodom Vickers te analiza mikrostrukture svjetlosnom mikroskopijom.

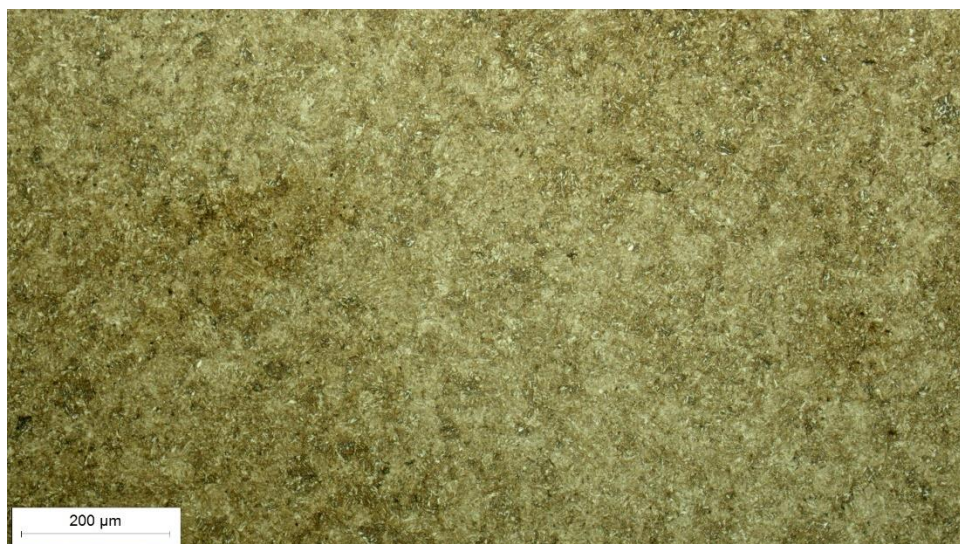
Mikrostruktura (slike 69. i 70.) i tvrdoća spojnog vratila ispitani su na pripremljenom metalografskom uzorku (prikazan na slici 41.). Tablica 11. prikazuje izmjerene vrijednosti tvrdoće HV1 na metalografskom uzorku spojnog vratila. Analizom izmjerenih vrijednosti utvrđena je srednja vrijednost tvrdoće spojnog vratila koja iznosi 413,8 HV1.

**Slika 69. Martenzitna mikrostruktura spojnog vratila, povećanje 200x**
