Analiza kvara klipa četverotaktnog benzinskog motora

Master's thesis / Diplomski rad

Naslov rada na engleskom jeziku: **Failure analysis of piston of a four stroke gasoline engine**

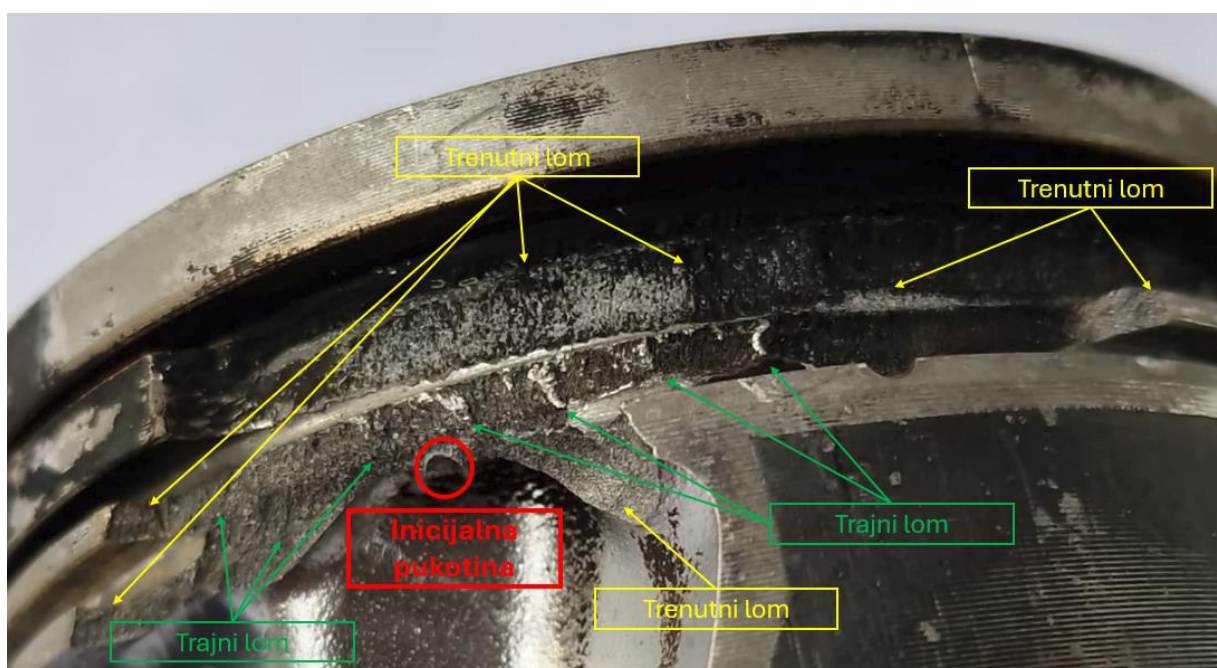
Slika 23. Prednja strana loma na klipu

Analizom oštećene površine loma golim okom i fotografijama utvrđene su karakteristike umora materijala, kao što se vidi na (Slika 23, Slika 24). Određena su moguća područja pojave inicijalne pukotine, trajnog i trenutnog loma na temelju izgleda prijelomnih površina kod umora materijala, koje će biti potkrijepljene objašnjenjima kasnije u poglavlju analize rezultata ispitivanja. Osim prijelomnih površina, bitno je primijetiti kako na ostatku klipa nije došlo do deformacije materijala zbog utjecaja radnih uvjeta.

U području provrta za protok ulja vizualnim pregledom se utvrđuju brojni pokazatelji pojave inicijalne pukotine. Zelenim strelicama na (Slika 23) označeni su nabori uslijed dugotrajne propagacije loma, a također je vidljiva i promjena nagiba nabora (s lijeve strane uljnog utora nabori naginju udesno, dok s desne strane naginju ulijevo), što upućuje da je pukotina propagirala u obliku transverzalnih valova s epicentrom u uljnom utoru. Ključna stavka koja ukazuje na problem s uljem proizlazi iz spontano zavarenog uljnog prstena unutar utora prilikom pucanja, kao što se vidi na (Slika 17). Iako s porastom temperature viskoznost motornog ulja opada, omogućujući bolji protok ulja, izlaganje ulja povišenim temperaturama (150-250°C) uzrokuje njegovo izgaranje. Izgaranjem ulja dolazi do taloženja nusprodukata izgaranja na okolnim površinama u obliku tankog crnog filma [22]. Naslage izgaranja se obično javljaju na čeonim površinama klipa jer se s vremenom svi klipni prstenovi potroše i ulje u malim količinama dospijeva u komoru izgaranja goriva. U analiziranom slučaju, pretpostavlja se da modifikacija motora uzrokuje značajno veće temperature od predviđenih unutar gorive komore, te uzrokuje i izgaranje motornog ulja na nepredviđenim površinama, kao što su provrti za protok ulja unutar utora uljnog prstena, a što je i vidljivo na (Slika 18) [16, 17]. Taloženjem naslaga izgaranja ulja na površinama uljnog prstena onemogućava se njegova funkcija i stvaraju se potrebni preduvjeti (prodiranje kapljica ulja u komoru za izgaranje) za pojavu prijevremenih detonacija. Dinamičko opterećenje uzrokovano nekontroliranim detonacijama uzrokuje oštećenje u kritičnoj točki na klipu, a to je upravo provrt za protok ulja na prijelazu debljine poprečnog presjeka klipa. Nakon pojave inicijalnog oštećenja, pukotina raste tijekom rada motora i daljnjih prijevremenih detonacija, sve do trenutka kada struktura više ne može izdržati.

Zaključno, brojni dokazi ukazuju na stvaranje inicijalne pukotine u području provrta za protok ulja, prikazanog na (Slika 23).

Hipoteza je potvrđena. Iako je uzrok loma umor materijala, razlog propagacije pukotine je dinamičko opterećenje uzrokovano ponavljanjem pojave prijevremene detonacije. „Godovi“ trajnog loma, vidljivi na (Slika 23), upućuju na višestruko ponavljanje pojave prijevremene detonacije, sve do trenutka kada struktura klipa više nije mogla izdržati opterećenje. Nadalje, s obzirom da je motor radio 105 000km na tvorničkim, a zatim dodatnih 15 000km na modificiranim postavkama bez mijenjanja komponenti klipova, zaključuje se da je trošenje kompresijskih prstenova uzrokovalo je propuštanje sitnih kapljica ulja u gorivu komoru, što je omogućilo pojavu prijevremenih detonacija, kao što je objašnjeno u potpoglavlju 2.3 i literaturnom izvoru [17].

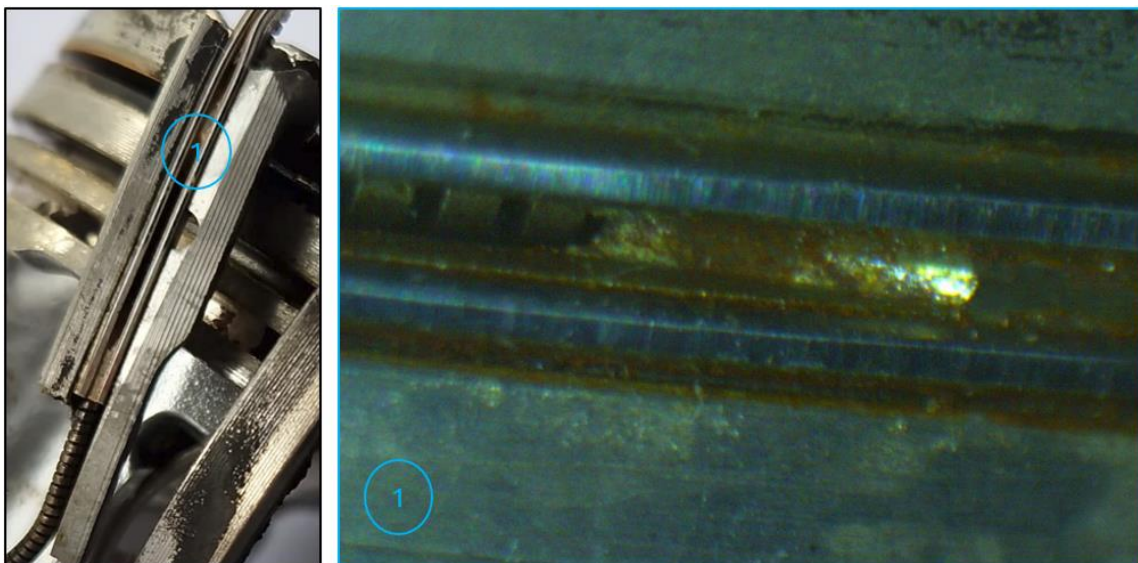
prijevremene detonacije jer ulje tada može dospijevati u komoru izgaranja. Uljni prsten oštećenog klipa je izveden u obliku šupljeg jednodijelnog kružnog vijenca s kružnom oprugom koja ispunjava njegovu šupljinu. Glavni nedostatak ovog prstena je u tome što su njegove stijenke na zadanoj, nepomičnoj međusobnoj udaljenosti, pa je taloženje nečistoća između njih i vanjskih stijenki utora nakon dugotrajnog rada neizbježno. Taloženje nečistoća rezultira zapaženim „zavarivanjem“ uljnog prstena (Slika 45) za površine utora, a samim time se stvara ranije objašnjeni problem jer se prstenu onemogućava gibanje do površine stijenki cilindra.

Slika 45. Mikroskopski prikaz "zavarenog" uljnog prstena

Rješenje ovog problema je u dvodijelnoj izvedbi uljnog prstena, kao što je to izvedeno u konstrukciji novog klipa (Slika 46, a). Time se ostvaruje veća zračnost između obruča uljnog prstena, ali i veća sloboda gibanja uljnog prstena koja je nužna za funkcije podmazivanja i struganja viška ulja. Usporedbom dvaju uljnih prstena očigledna je i drugačija izvedba unutarnje opruge koja također omogućava bolji protok ulja.
