Analiza kvara klipa četverotaktnog benzinskog motora

Master's thesis / Diplomski rad

2024

Naslov rada na engleskom jeziku: **Failure analysis of piston of a four stroke gasoline engine**

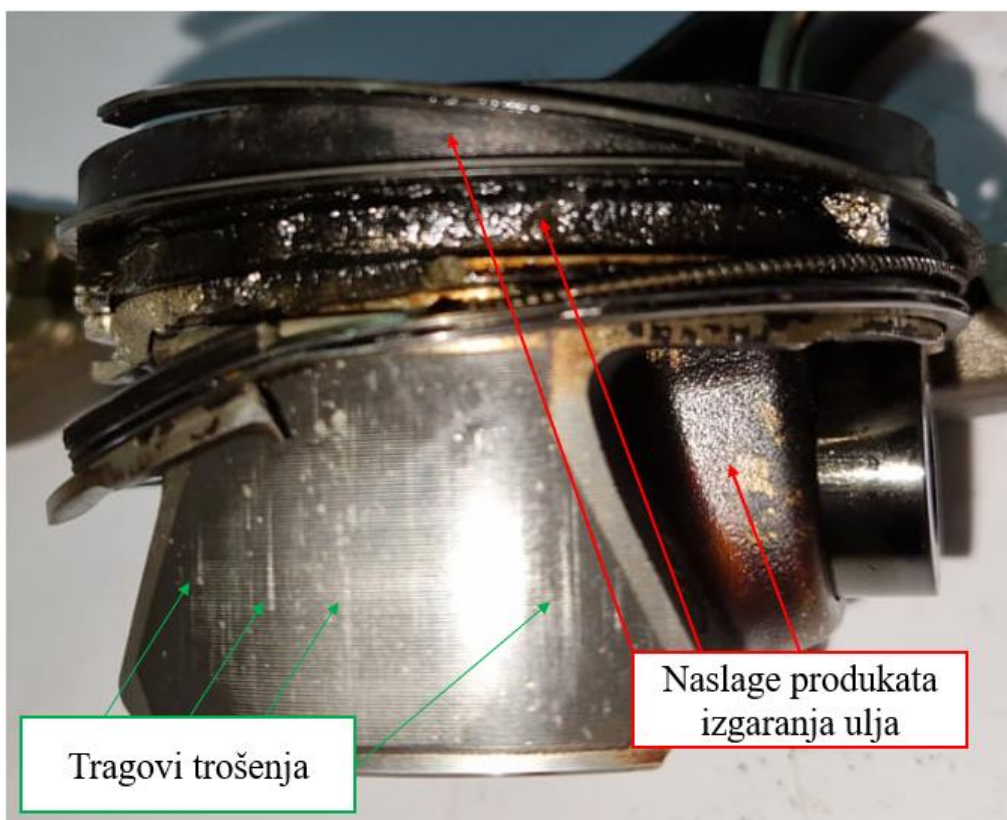
Za preliminarno ispitivanje dijelova proveden je vizualni pregled oštećenog klipa, a potom je isti i fotografiran u stanju u kojem je bio demontiran iz motora. Kao što je vidljivo na slikama 17-19, došlo je do katastrofalnog loma klipa i jasno je da uslijed takvog kvara motor nije mogao nastaviti s radom bez zamjene oštećenih dijelova. Lom se proteže na više razina klipa, gdje je gornji dio loma u obliku isječka iz kružnog vijenca (Slika 17, a) koji predstavlja površinu između ležajeva kompresijskih prstenova, a duljine je od otprilike 1/3 ukupne duljine kružnog vijenca. Donji dio loma (Slika 17, b) se nalazi na području ležaja uljnog prstena i obuhvaća manju površinu od gornjeg dijela loma. Također se vidi da je prilikom loma došlo i do spontanog zavarivanja uljnog prstena s ležajem (Slika 17, označeno crvenom strelicom), pa su se od osnovnog materijala mehanički odlomili kao cjelina, a ne kao dva zasebna elementa klipa. Očigledna je i deformacija uljnog prstena (Slika 18, označeno žutom strelicom), dok su

kompresijski prsteni pri lomu ostali neoštećeni. Čeona površina klipa, donja površina klipa te uter za osovinu klipa su zamašćene površine prekrivene crnim slojem produkata izgaranja ulja (Slika 19, označeno crvenom strelicom), ali na njima nema naznaka o strukturnom oštećenju. Na površini prevlake plašta klipa (Slika 19, označeno zelenim strelicama) su vidljivi tragovi trošenja.

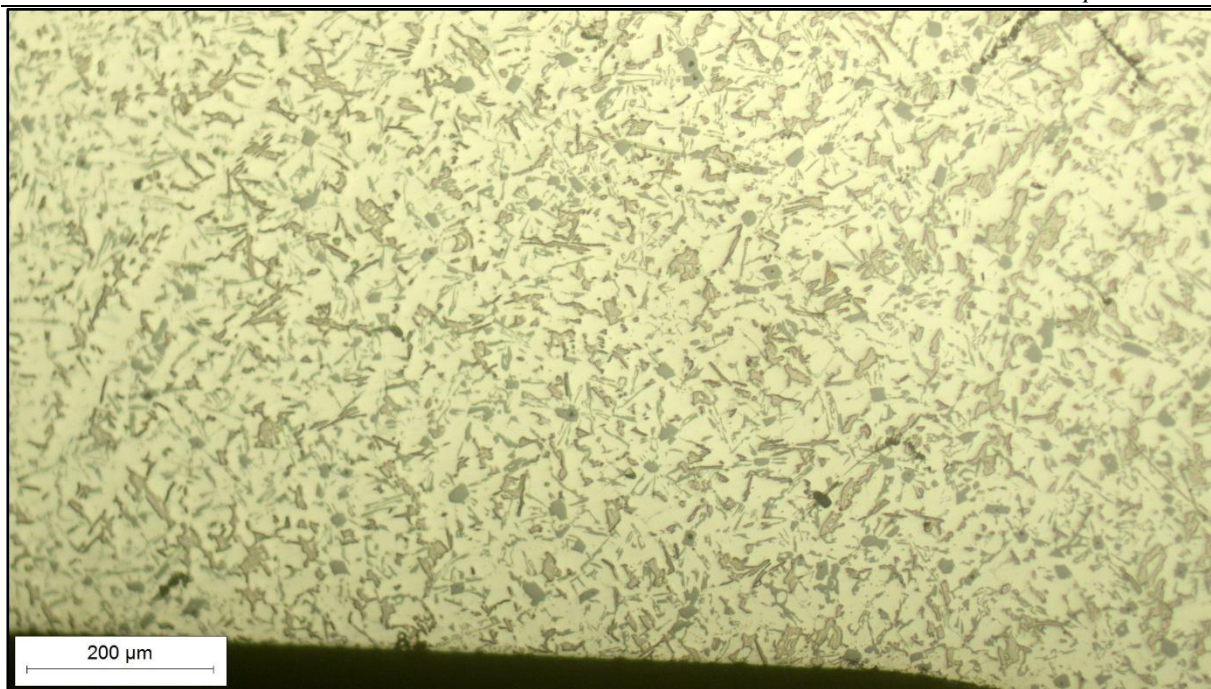
Mikroskopski je analizirano i neoštećeno područje utora drugog kompresijskog prstena oštećenog klipa kako bi se utvrdile moguće deformacije mikrostrukture, i praćenjem ruba uzorka objektivom mikroskopa te fotografiranjem u različitim točkama. Prema (Slika 33, Slika 34) je utvrđeno kako nije vidljiva deformacija mikrostrukture uslijed utjecaja topline i opterećenja.

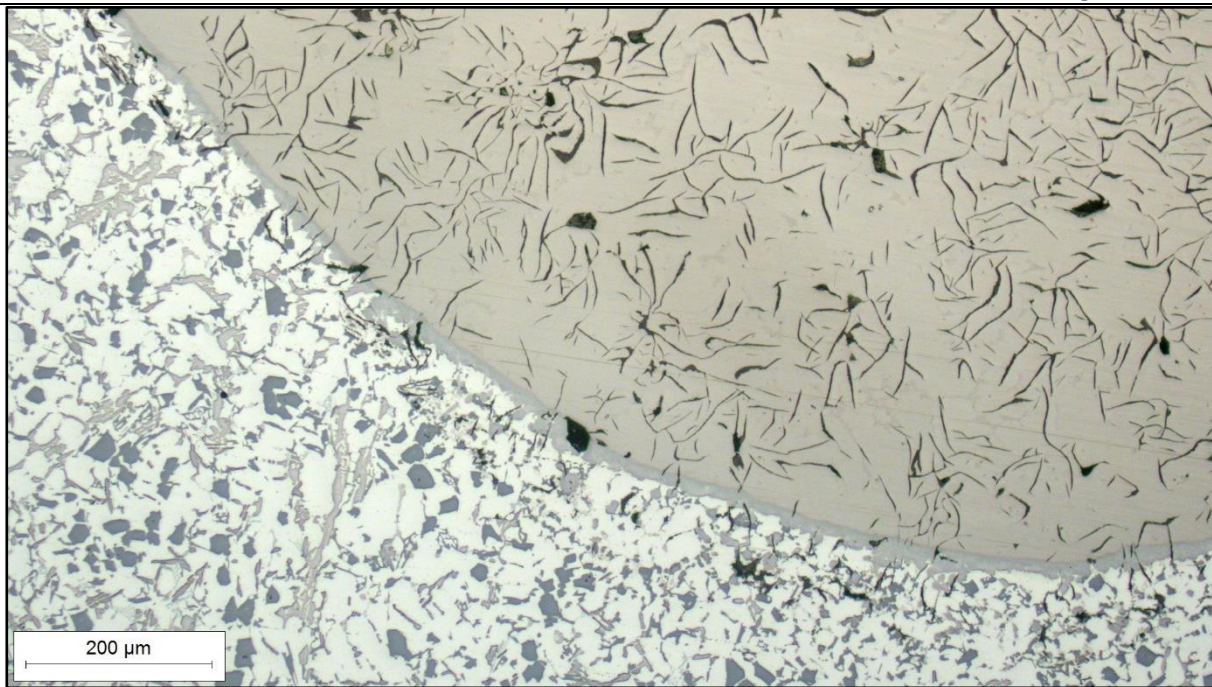
spoja prikazanih na (Slika 39). Na (Slika 42, Slika 43) prisutne su mikropukotine u zoni spoja gornjeg i donjeg kutnog spoja utora prvog kompresijskog prstena, međutim u slučaju uzorka C te mikropukotine su poprečnog oblika i ne protežu se duboko u aluminijsku jezgru kao što je bio slučaj kod uzorka B. To upućuje na nastanak mikropukotina uslijed toplinske dilatacije materijala prilikom proizvodnih postupaka.

Slika 42. Utor prvog kompresijskog prstena, uzorak C, gornji kutni spoj

Slika 43. Utor prvog kompresijskog prstena, uzorak C, donji kutni spoj
