Analiza kvara klipa četverotaktnog benzinskog motora

Master's thesis / Diplomski rad

2024

Naslov rada na engleskom jeziku: **Failure analysis of piston of a four stroke gasoline engine**

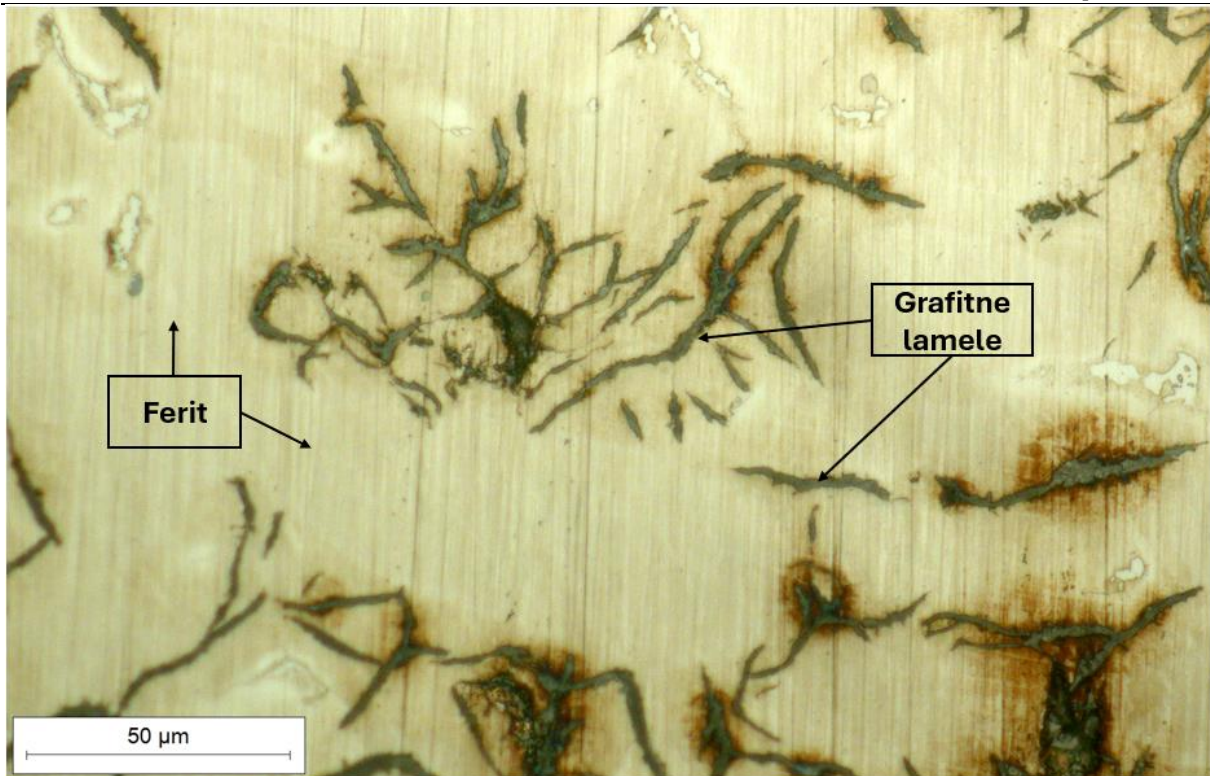
Slika 27. Kemijski nagrižena mikrostruktura klipa u području prvog kompresijskog prstena, 500x

Pregledano je kritično područje utora prvog kompresijskog klipa (Slika 28) kod kojeg se prema literaturi [8] nalazi sloj sivog lijeva. Uzorak (Slika 27) je nagrižen uranjanjem u 3 postotnu otopinu Nitala (3% HNO_3 u etilnom alkoholu) u trajanju od 20 sekundi, a potom je izvađen i osušen te mikroskopski analiziran. Usporedbom dobivenih rezultata s literaturnim izvorom [18] se pretpostavlja da se radi o sivom lijevu, s karakterističnim prisustvom grafitnih lamela u feritnoj matrici kao što je označeno na (Slika 27). S obzirom na značajnu razliku u mehaničkim svojstvima sivog lijeva i aluminijskih legura, područje njihovog spoja se također može pretpostaviti koncentраторom naprezanja, pa je bitno provjeriti ispravnost spoja (da nije došlo do greške u proizvodnji klipa).
