Trošenje kotača niskopodnog tramvaja serije TMK 2300

Undergraduate thesis / Završni rad

2025

Naslov rada na engleskom jeziku: **Wear of wheel of low-floor tram serie TMK 2300**

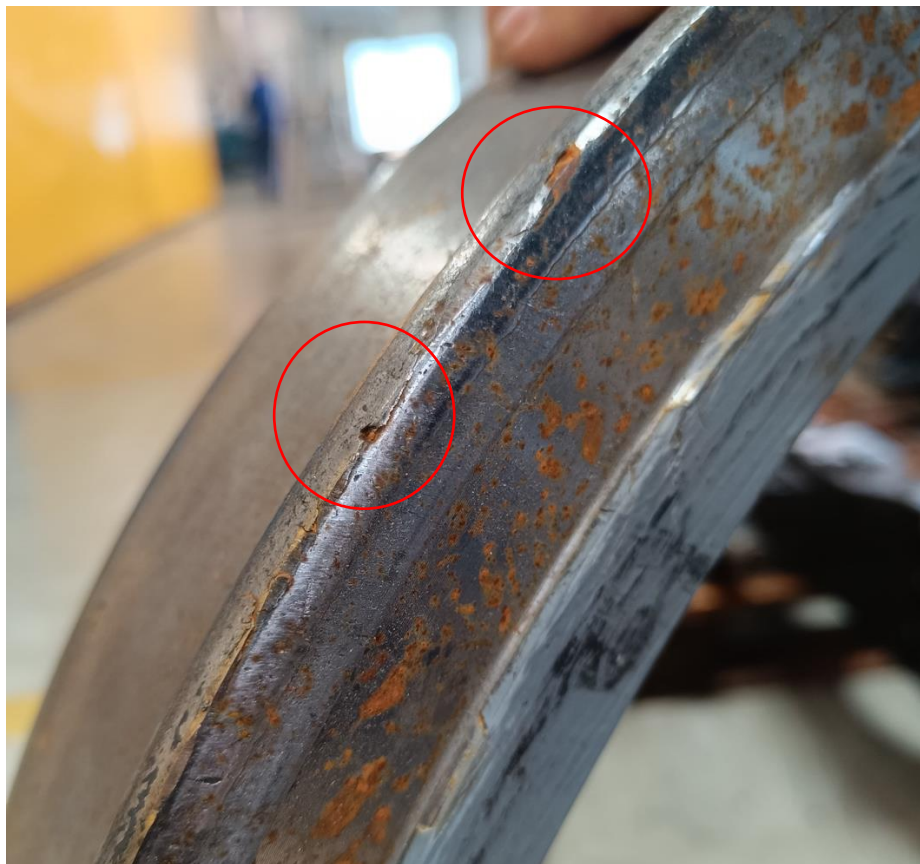
Najčešći mehanizam trošenja kotača tramvaja je umor površine, a procesi trošenja u kojim je umor površine dominantan nazivamo „rupičenje ili jamičenje“ (engl. *spalling ili macropitting*) i „ljuskanjem“ (engl. *shelling*). Kada je ukupna gazna površina dulji vremenski period zagrijana na temperaturu iznad 315 °C dolazi do pada vrijednosti tvrdoće i stvaranja toplinskog zaostalog naprežanja. Takvo zaostalo naprežanje, u općenitom slučaju tribološkog para kotač – tračnice, uzrokuje pukotine koje daljnjom vožnjom propagiraju u površinu

Slika 14. Primjer „ljuskanja“ (engl. *shelling*)

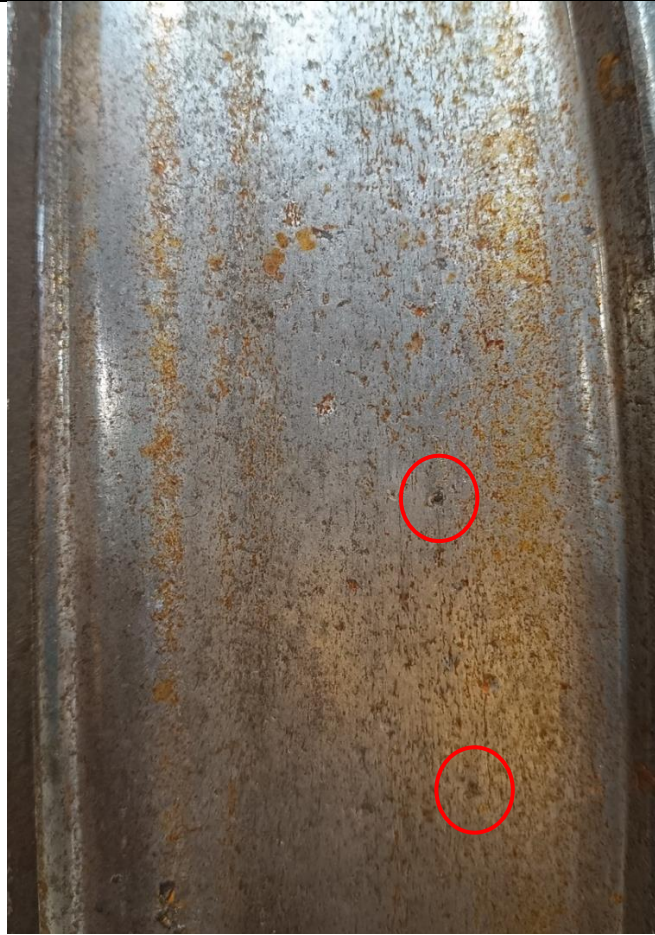
Drugi spomenuti tip trošenja je rupičenje (engl. *spalling*). Kod rupičenja, zbog trenja koji nastaje kočenjem i proklizavanjem u zavojima (češće manjeg radijusa), površina kotača je kratko (par sekundi) zagrijana na temperaturu veću od 730 °C te se daljnjom vrtnjom brzo hladi. Zbog toga dolazi do pretvorbe perlita u čvrst i krhak martenzit koji se daljnjom vožnjom ljušti u obliku plitkih ljuskica s površine gazne površine. Rupičenje je opasniji jer prodire dublje u materijal te izaziva dublje rupe, odnosno dolazi do ispadanja čestica trošenja iz unutrašnjosti materijala. Na površini kotača prikazane na slici 15 vidljive su crne jamice na uzorku kotača koji će se analizirati u eksperimentalnu dijelu završnog rada.

Slika 15. Jamice nastale rupičanjem (engl. *spalling*)

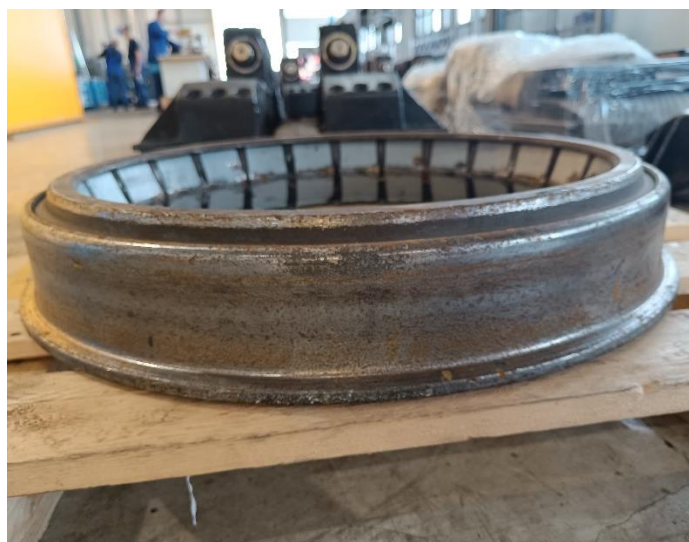
Slika 16. Obruč kotača tramvaja modela TMK 2300

Obruč kotača na kojem je provedena analiza je prešao otprilike 150 000 km, čime je ostvario puni životni vijek te je prikazan na slici 16. Njegov kemijski sastav je prikazan u tablici 4.

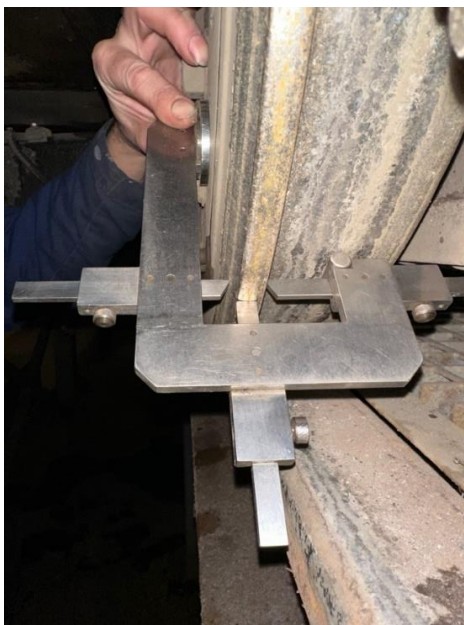
Slika 19. Mjerenje dimenzija profila kotača

Mjerenje profila gazne površine istrošenog kotača modela tramvaja TMK 2300 prikazano je na slici 19. Mjerenje se provodi pomoću uređaja - mjerke za mjerenje obruča kotača tračničkih vozila. Mjerka se sastoji od pomičnih dijelova s linearnom skalom koji omogućuju tijekom jednog mjerenje bilježenje visine vijenca V_v , debljine vijenca D_v i istrošenosti vijenca (nagib vijenca) O_v .

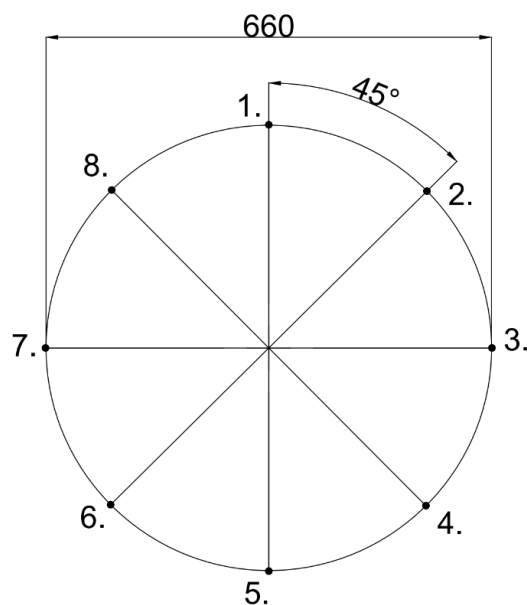
Slika 20. Plan mjerenja profila i geometrije gazne površine kotača

Mjerenje profila i geometrije istrošene gazne površine kotača tramvaja modela TMK 2300 izmjereno je na osam točaka. Na slici 20 prikazana je skica kotača s označenim promjerom novog kotača 660 mm te su prikazane točke na kojima se provodilo mjerenje. Međusobna udaljenost dvije mjerne točke je 45° . Rezultati mjerenja profila i geometrije istrošenog kotača prikazani su u tablici 5 te su uspoređeni s profilom i dimenzijama gazne površine novog kotača.

Dimenzije profila i geometrije kotača najviše su se promijenile na točki gdje se provodilo prvo mjerenje. Takvo trošenje kotača je prouzročeno proklizavanjem kotača u zavoju i greškama u proizvodnji. Greške u proizvodnji dovode do defekata u pravilnosti geometrije kotača što može pridonijeti bržem trošenju gazne površine kotača. Na slici 22 prikazano je odstupanje osi rotacije kotača (siva kružnica) od osi rotacije tokarskog stroja (žuta kružnica) što dovodi do nepodudaranja osi kotača s osi rotacije tijekom vožnje. To uzrokuje veće vibracije, neravnomjerno trošenje gazne površine kotača i smanjenje stabilnosti tijekom vožnje. [19]

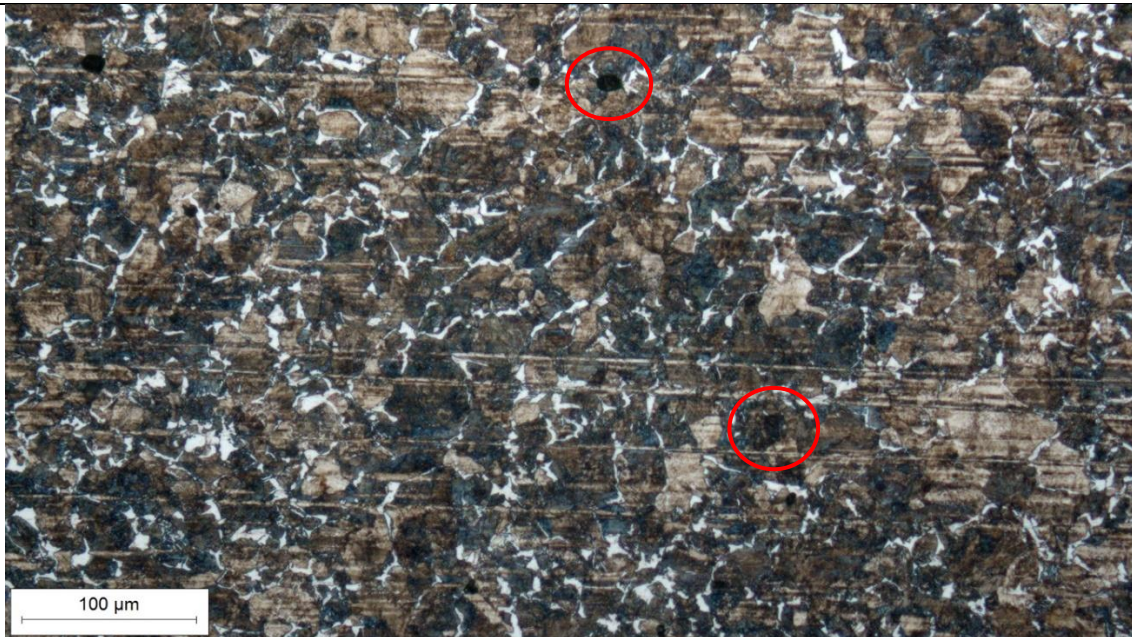
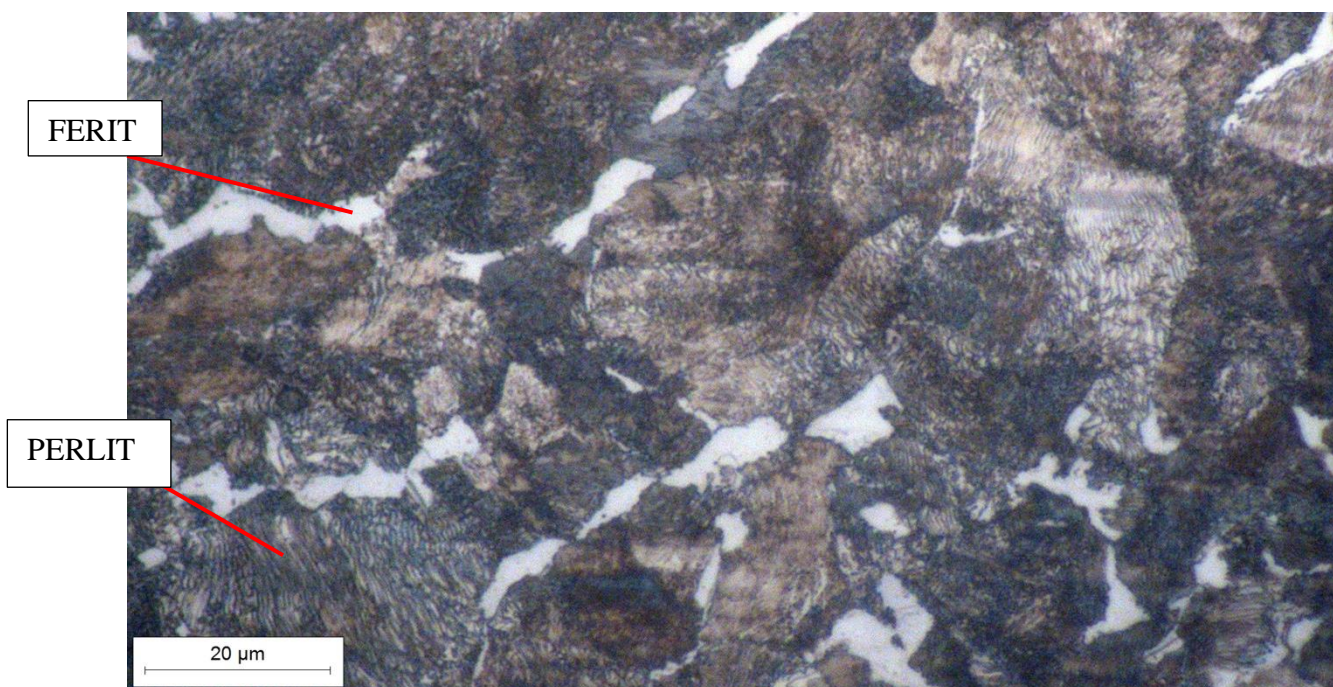
Slika 27. Sredina uzorka, povećanje 200 x

Slika 28. Sredina uzorka, povećanje 1000 x

Na slikama snimljenim mikroskopom vidljiva je perlitno feritna mikrostruktura.. Prema usporedbi s literaturom [24], na slici 27 crvenim kružićem su označena mjesta gdje su vidljivi izlučeni MnS uključci. [24]

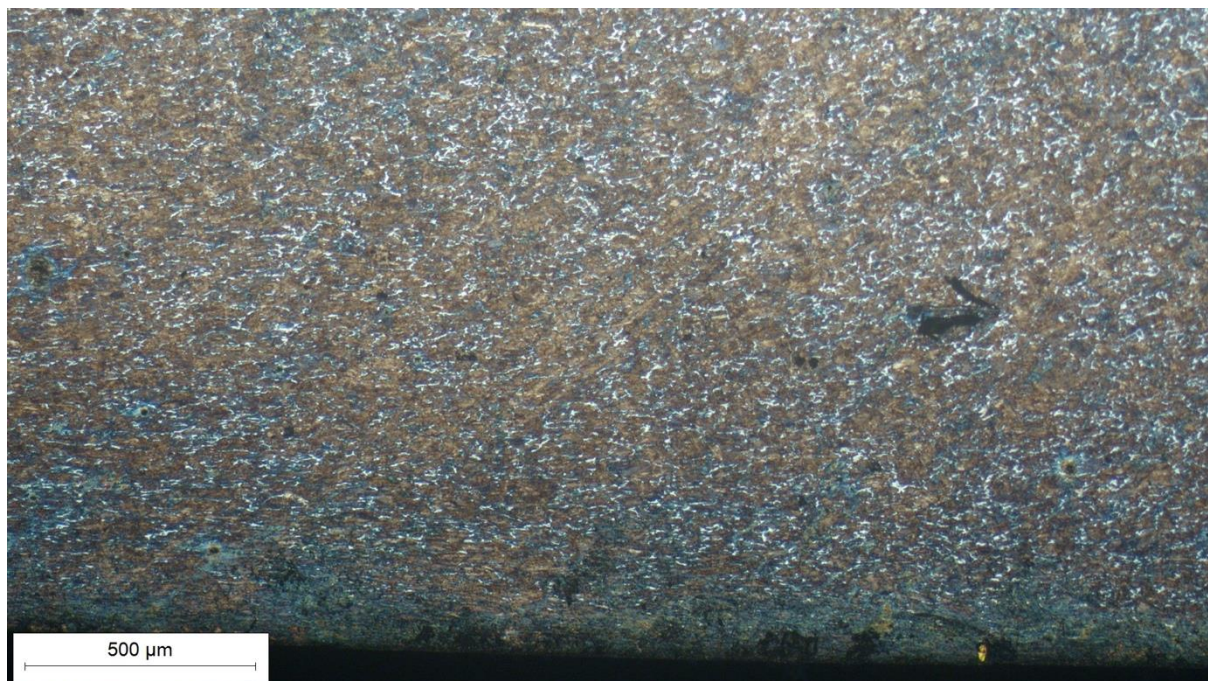
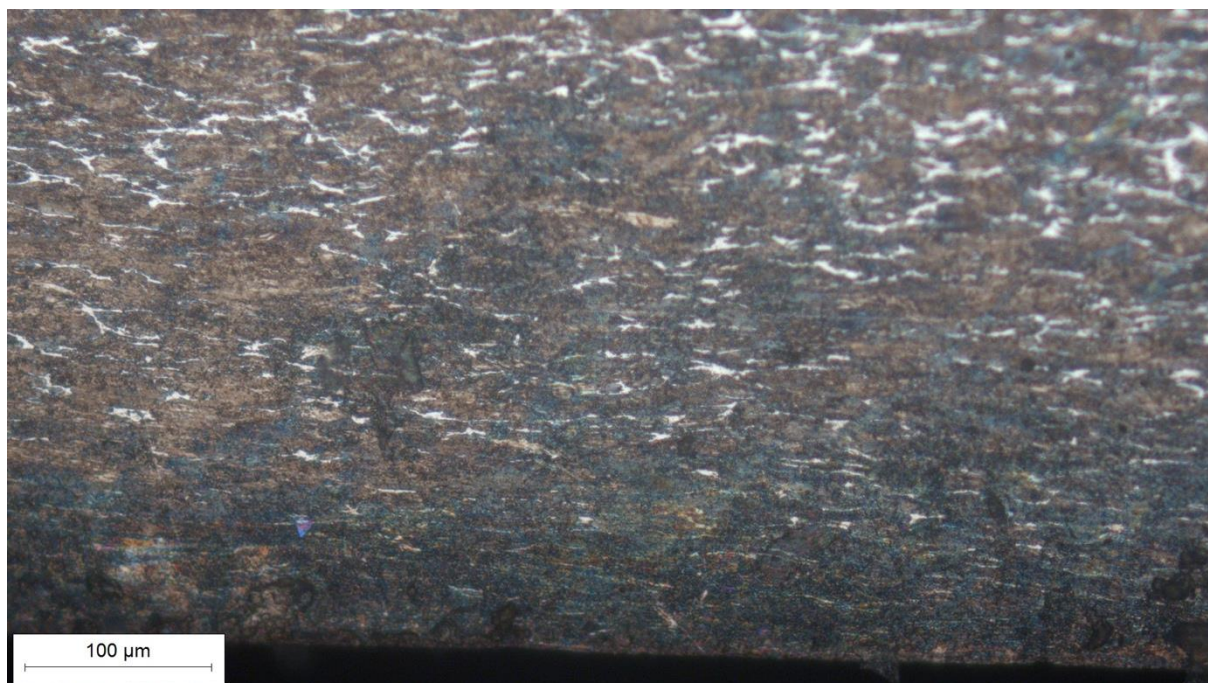
Slika 31. Rub uzorka, povećanje 200 x

Slika 32. Rub uzorka, povećanje 50 x

Na slikama 31 i 32 vidljiva je plastična deformacija u rubnom dijelu gazne površine, odnosno ugnječena mikrostruktura nastala stalnim kotrljanjem kotača. Plastičnom deformacijom

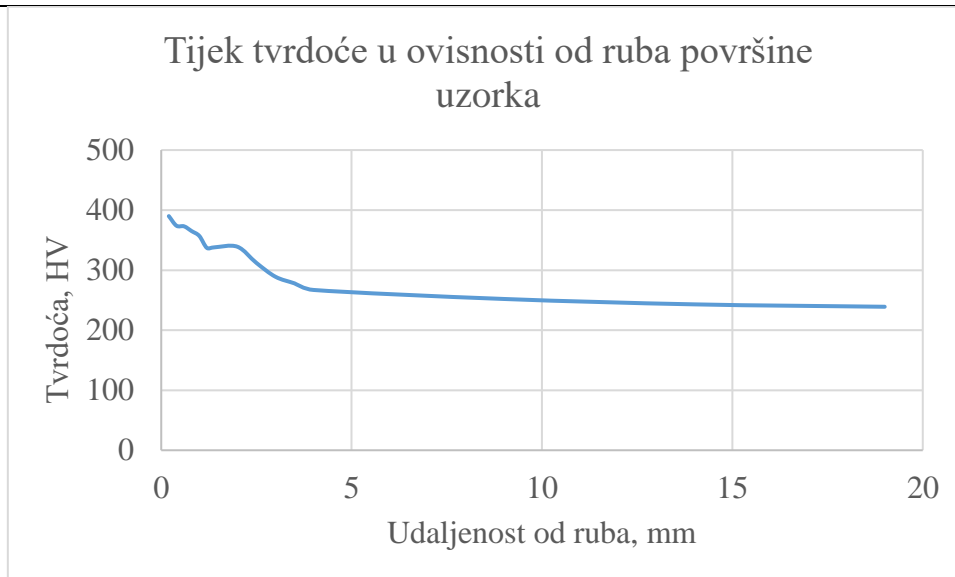
Slika 33. Grafički prikaz tijeka pada tvrdoće ovisno o udaljenosti od ruba gazne površine

Prema podacima iz tablice 7 i dijagrama na slici 33 vrijednost tvrdoće na rubu uzorka viša je od tvrdoće jezgre ispitnog uzorka. Izmjerena vrijednost tvrdoće ruba ispitnog uzorka je 390 HV1 na udaljenosti 0,2 mm od ruba, a najmanja vrijednost tvrdoće je 239 HV1 na udaljenosti 19 mm od ruba uzorka što predstavlja povećanje od 63% vrijednosti tvrdoće jezgre. Za pretpostaviti je da je do povećanja vrijednosti tvrdoće u gaznom dijelu obruča kotača došlo zbog plastične deformacije pri kotrljanju kotača po pruži. Prema tijeku krivulje raspodjele tvrdoće u dijagramu na slici 33 povišene vrijednosti tvrdoće zadržavaju se do 4,5 mm od ruba poprečnog presjeka ispitnog uzorka.
