Karakterizacija zavara cijevi od 25CrMo4 čelika

Naslov rada na engleskom jeziku: **Characterisation of welds on 25CrMo4 tube**

U ovom radu provedena je karakterizacija i ispitivanje dva zavarena segmenata šasije sportskog automobila nazvanim Segment šasije „Firewall“ i segment šasije „Podnica.“ Zavari koji su izvedeni na zadanim segmentima dinamički su opterećeni te uslijed promjenjivih naprezanja može doći do njihovog oštećenja. Segmenti su dostavljeni te izrezani ručnom pilom kako bi im mikrostruktura ostala nepromijenjena te su na njima provedena nerazorna i razorna ispitivanja s ciljem analize osnovnog materijala cijevi i materijala zavara.

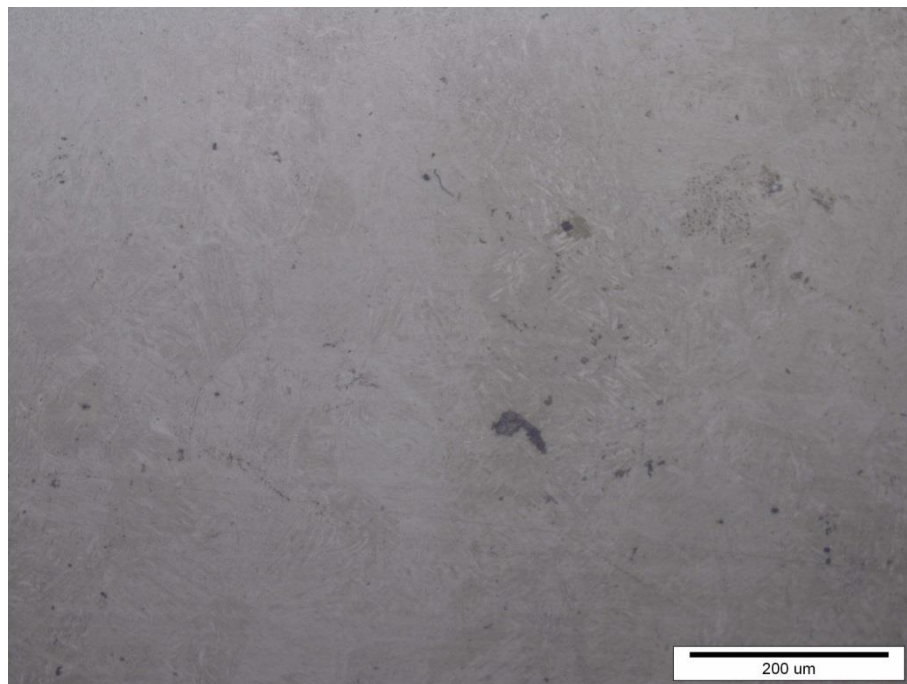
Slika 25. Segment šasije FIREWALL uzorak 1: mikrostruktura na poziciji ZAVAR, veće povećanje, gruba dendritna mikrostruktura s porozitetom

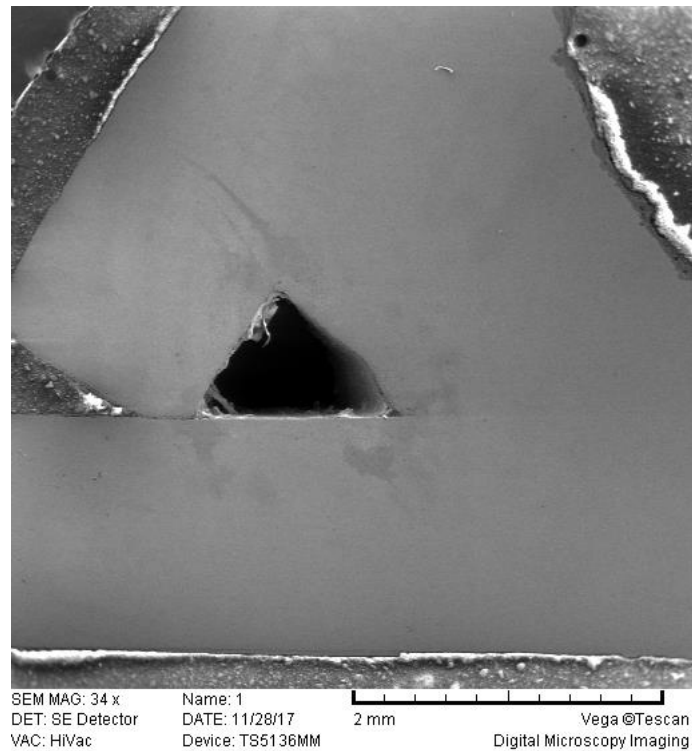
Slika 27. Segment šasije FIREWALL uzorak 1: zavar, SEM, neprotaljenost

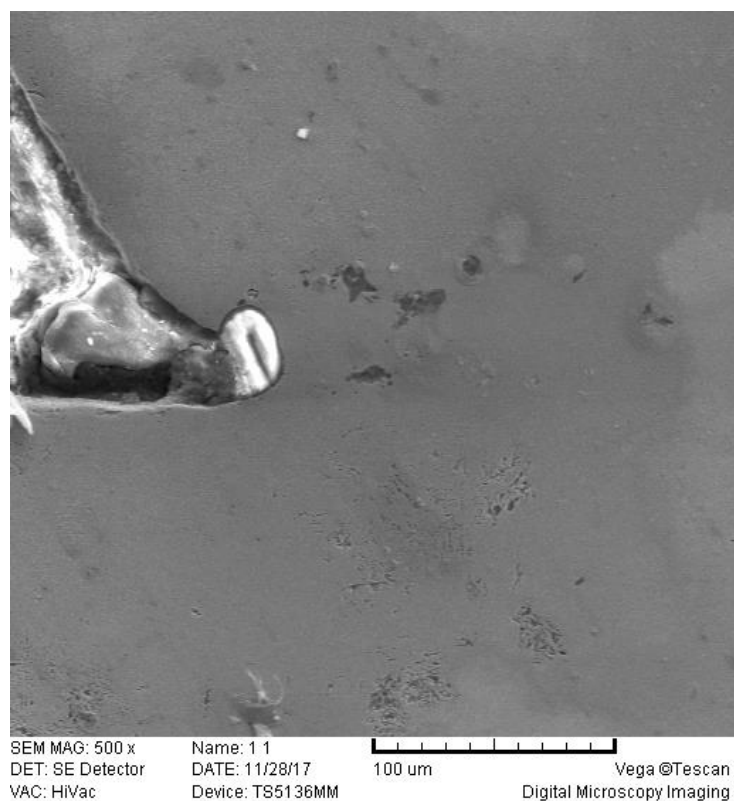
Slika 28. Segment šasije FIREWALL uzorak 1: detalj zavora, SEM, porozitet

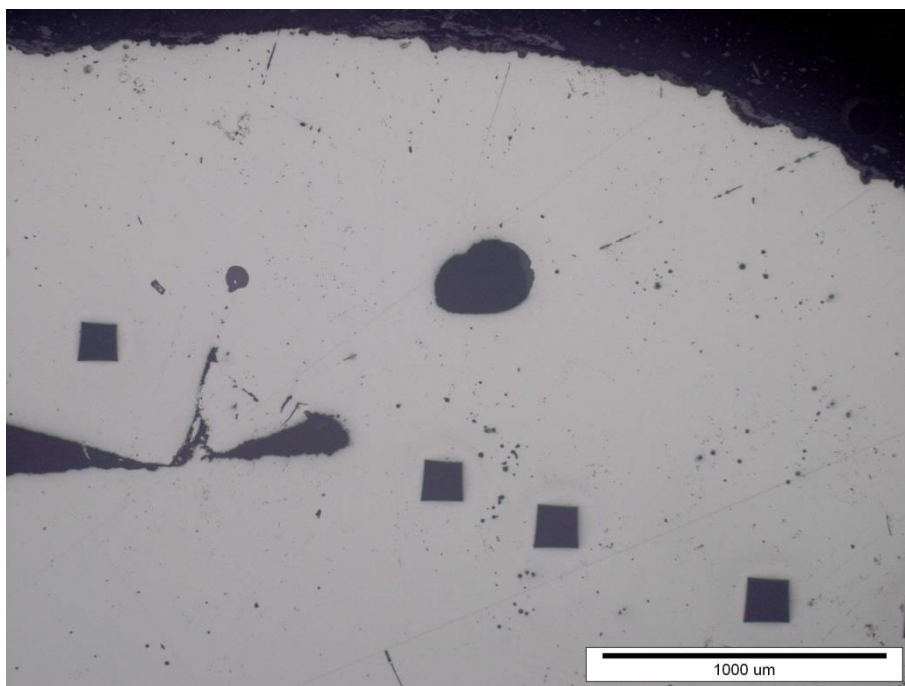
Slika 34. Segment šasije FIREWALL uzorak 2: mikrostruktura na poziciji ZAVAR, neprotaljenost, porozitet

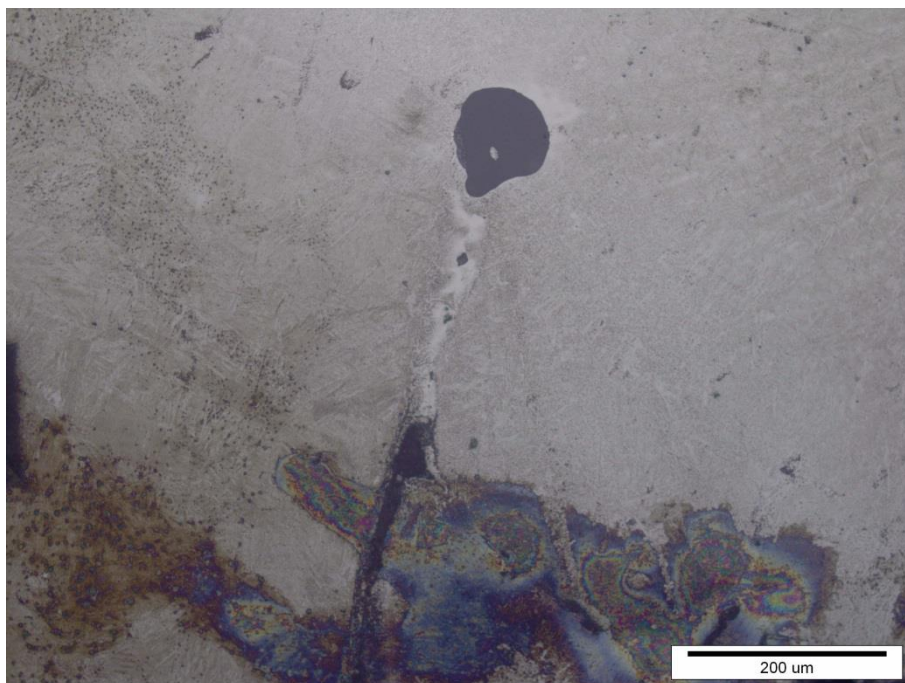
Slika 35. Segment šasije FIREWALL uzorak 2: mikrostruktura na poziciji ZAVAR, veće povećanje neprotaljenost, porozitet

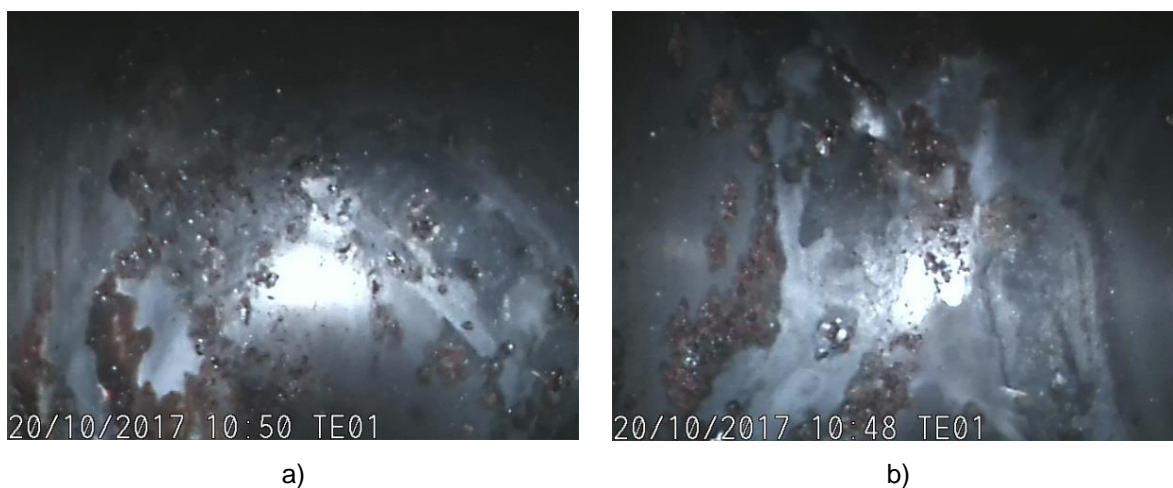
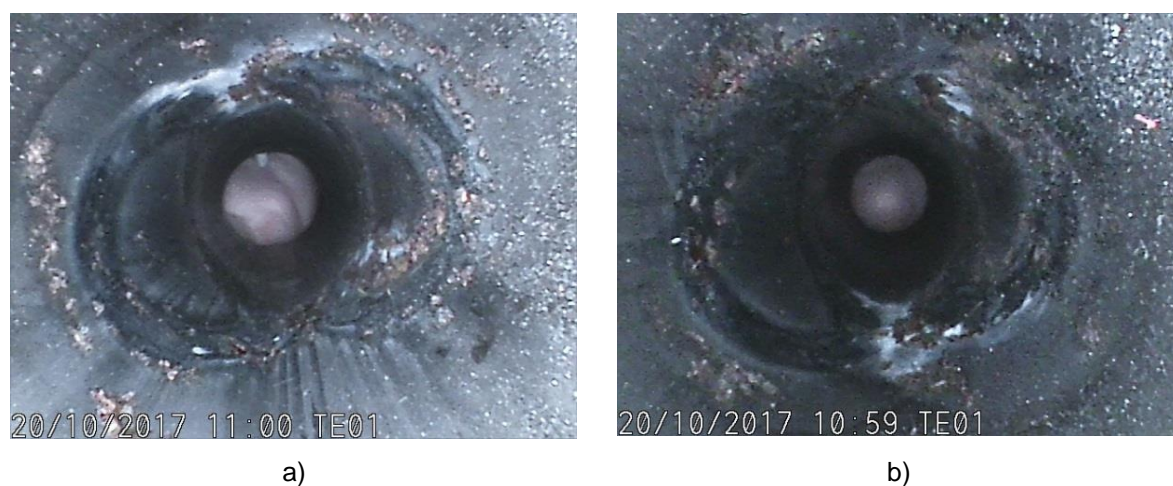
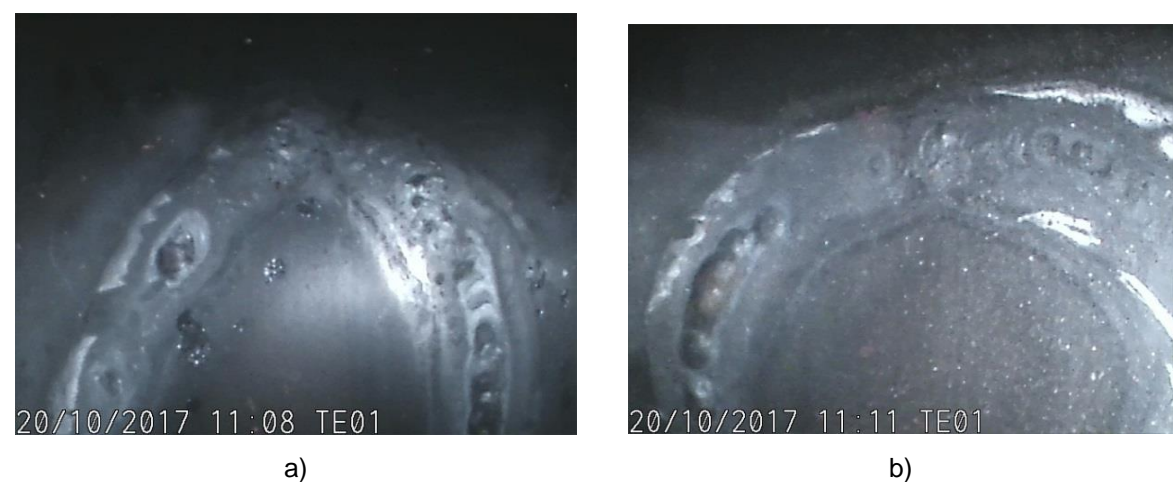
Snimke cijevi segmenta PODNICA s unutrašnje strane dobivene endoskopom su prikazane na slikama 46-48. Endoskopskom analizom unutarnje strane cijevi vidljiva je lokalizirana korozija, tj korozijski produkti. Na mjestima zavara, mjestimično je vidljivo progaranje osnovnog materijala kao posljedica prevelikog unosa topline.

Slika 46. Segment šasije PODNICA: stanje unutrašnje površine cijevu, osnovni materijal

Slika 47. Segment šasije PODNICA: stanje unutrašnje površine cijevi, mjesto zavora

Slika 48. Segment šasije PODNICA: stanje unutrašnje površine cijevu, detalji zavora

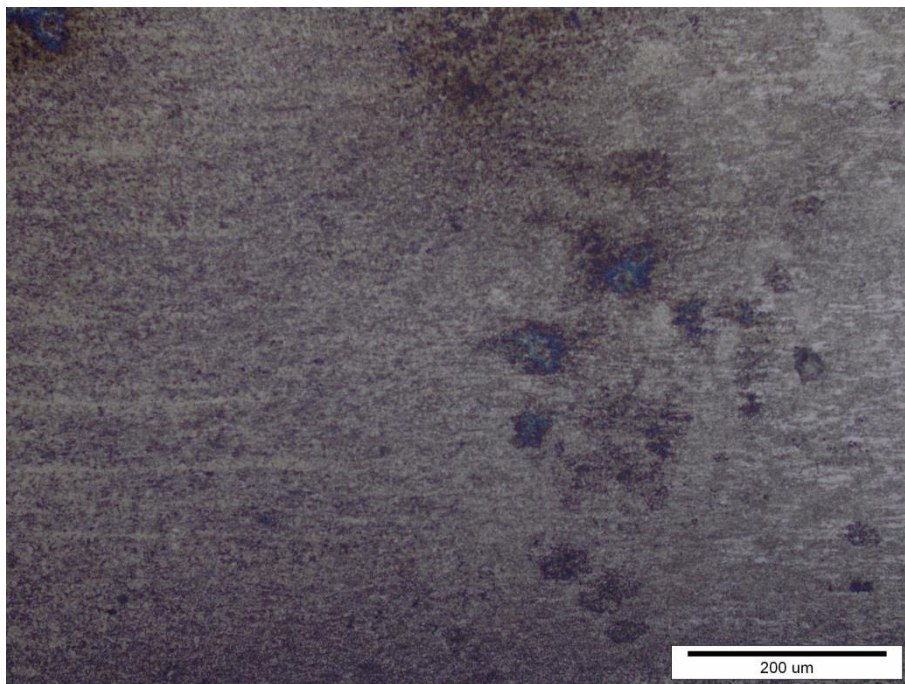
Slika 55. Segment šasije PODNICA uzorak 4: mikrostruktura na poziciji ZUT, transformirana mikrostruktura

Zona utjecaja topline se prostire kroz široko područje osnovnog materijala. Unutar zone vidljiva je značajna promjena mikrostrukture materijala, bliže osnovnom materijalu zrna su značajno manja, dok se blizu materijala zavara javlja grubozrnata transformirana mikrostruktura. To dokazuje i značajan porast mikrotvrdoće u ZUTu u blizini materijala zavara koji mjestimično iznosi do 386 HV0.2.

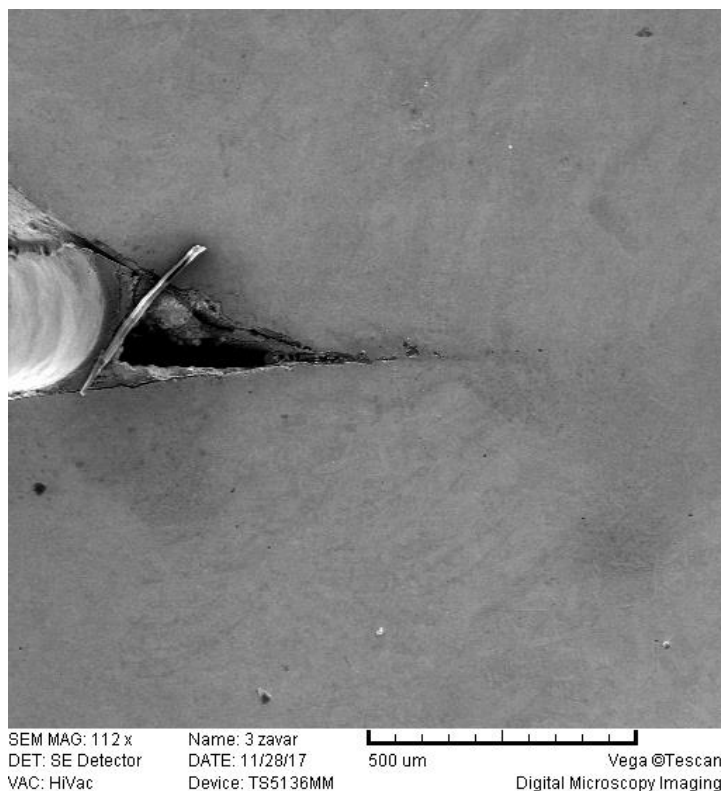
Slika 77. Segment šasije PODNICA uzorak 6: zavar, SEM, neprotaljenost
