Analiza oštećenja alata za provlačenje aluminija

Master's thesis / Diplomski rad

2018

Naslov rada na engleskom jeziku: **Fracture analysis of drawing die for aluminium**

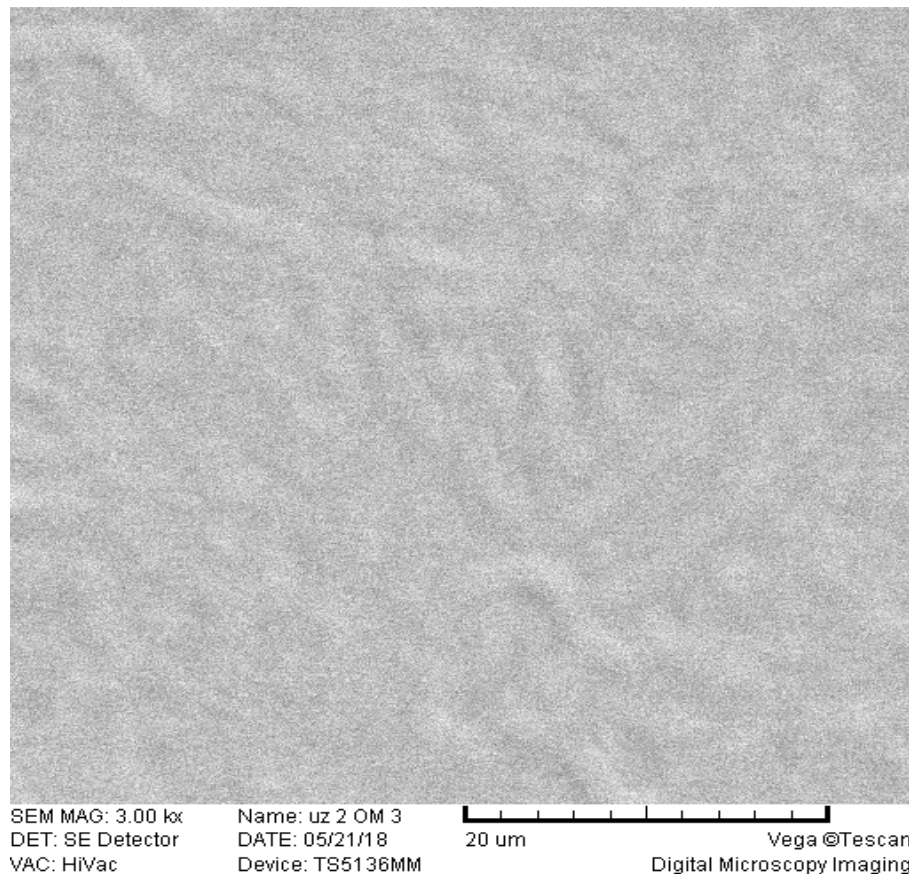
Kao i kod uzorka 1 nisu uočena nikakva oštećenja kao niti pogreške u materijalu koje bi mogle objasniti lom alata.
