Analiza oštećenja alata za provlačenje aluminija

Master's thesis / Diplomski rad

Naslov rada na engleskom jeziku: **Fracture analysis of drawing die for aluminium**

Na alatu za provlačenje aluminija došlo je do loma u tijeku proizvodnje. Dva vrha alata su oštećena, od čega je jedan djelomično oštećen, a drugi u potpunosti. Alat je izrađen od alatnog čelika za topli rad. Analizom prijelomnih površina kao i osnovnog materijala uzorka potrebno je definirati uzrok loma, i dati preporuke za izbjegavanje lomova u budućnosti. Za utvrđivanje uzroka potrebno je provesti makroskopsku analizu prijelomnih površina, mikroskopsku analizu prijelomne površine, osnovnog materijala i neoštećenih površine, izmjeriti mikrotvrdoću uzorka, odrediti dubinu nitriranog sloja te izmjeriti tvrdoću samog alata.

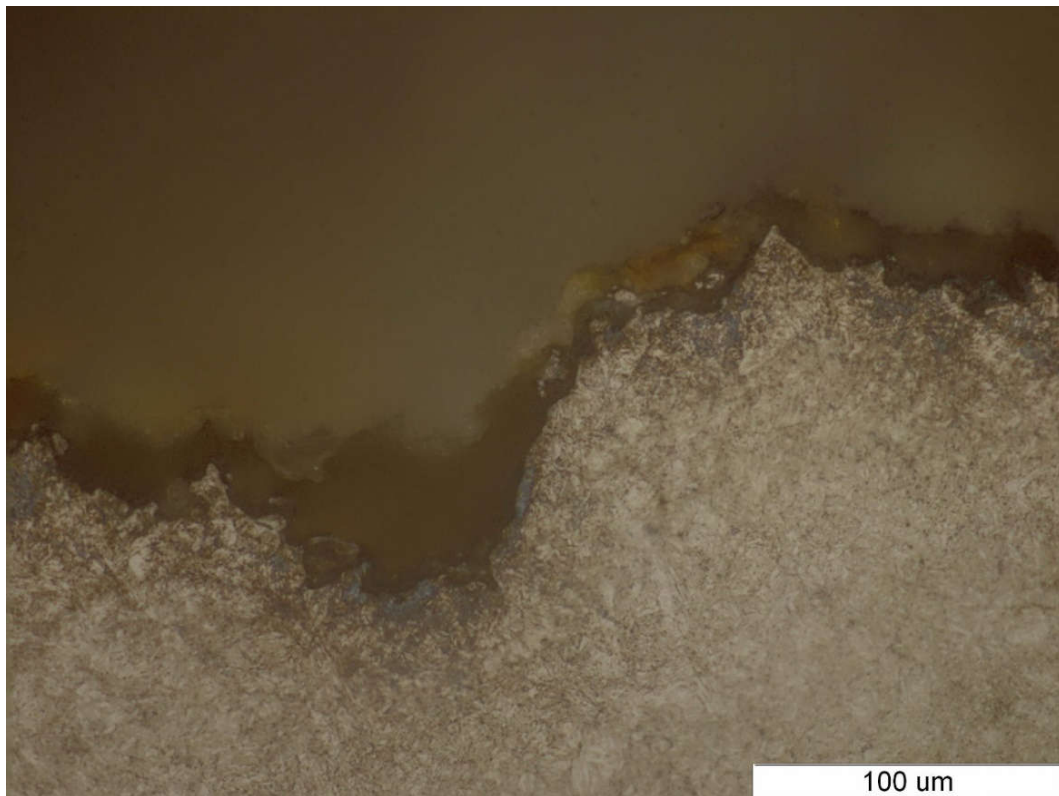
Na slikama je vidljiva prijelomna površina karakterističnog izgleda za trenutni lom. Zbog karakterističnog izgleda površine, kao i svojstava materijala može se zaključiti da je mehanizam loma krhki lom. Mogući razlozi prekoračenja naprezanja u ovom slučaju su niska temperatura trupca, prevelik tlak provlačenja ili prevelika brzina kretanja klipa. Na slikama 29 i 30 prikazan je neoštećeni rub vrha 1.

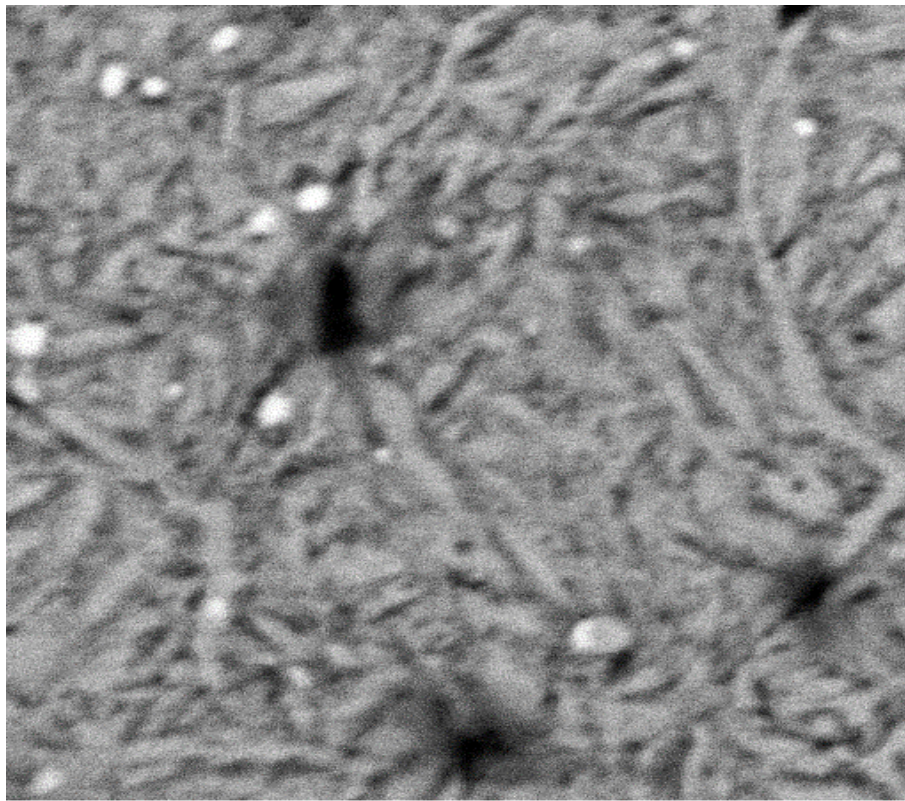
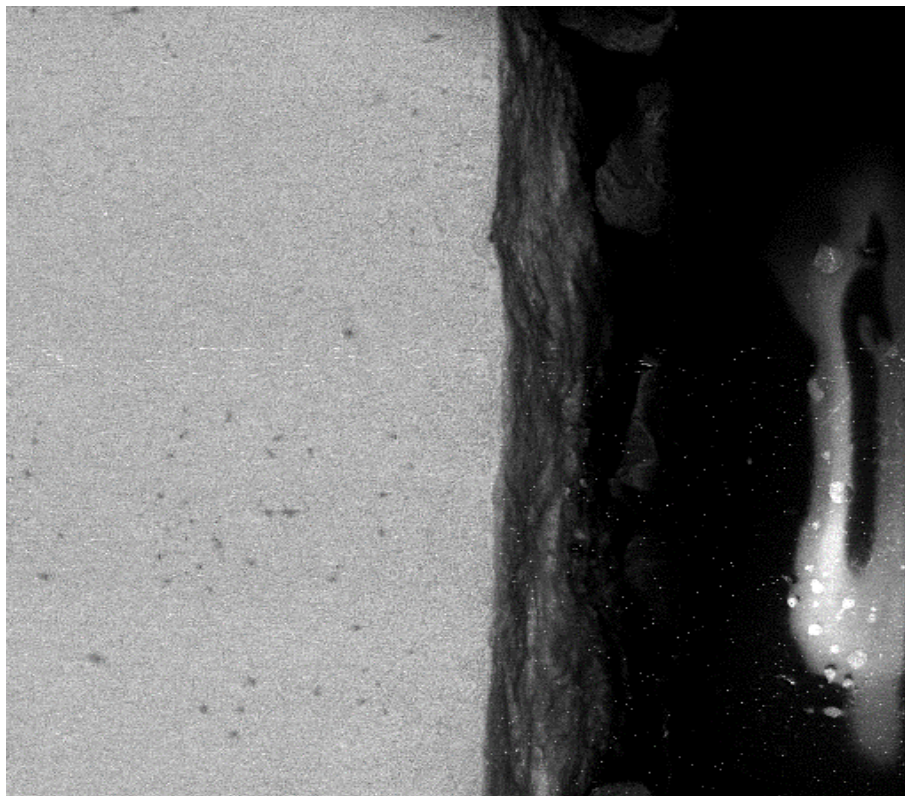
Na slikama nisu uočena nikakva oštećenja koja bi ukazala na uzrok loma alata unutar materijala.
