Analiza oštećenja alata za provlačenje aluminija

Master's thesis / Diplomski rad

2018

Naslov rada na engleskom jeziku: **Fracture analysis of drawing die for aluminium**

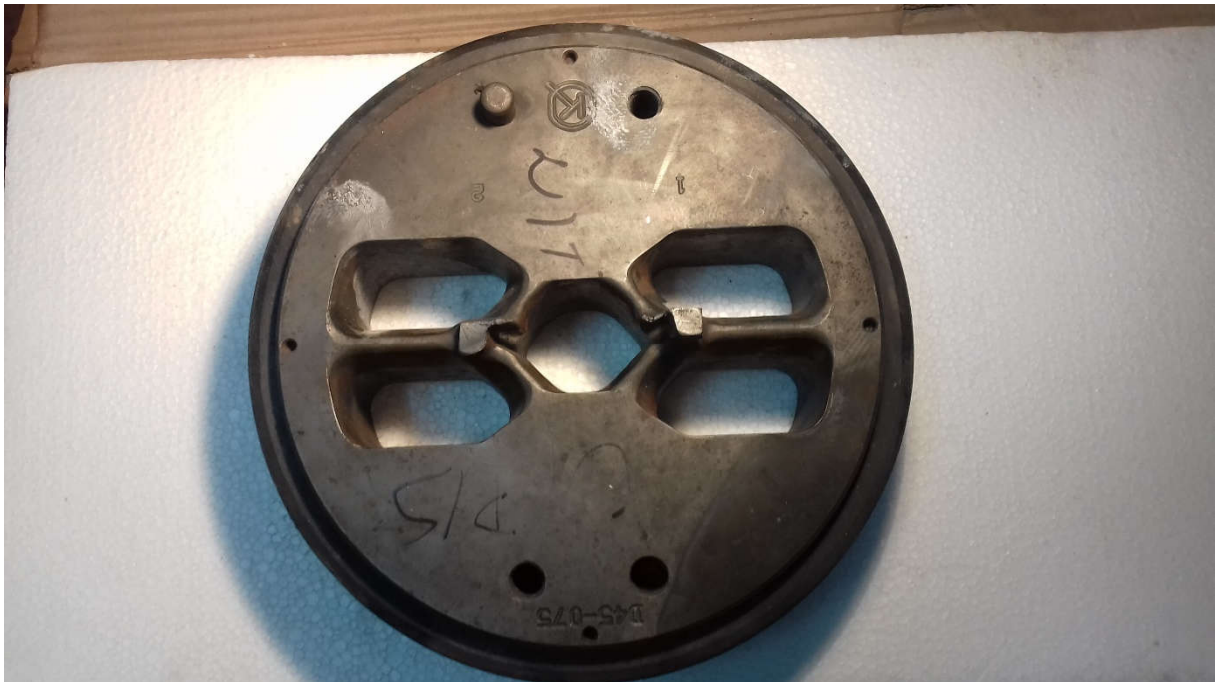
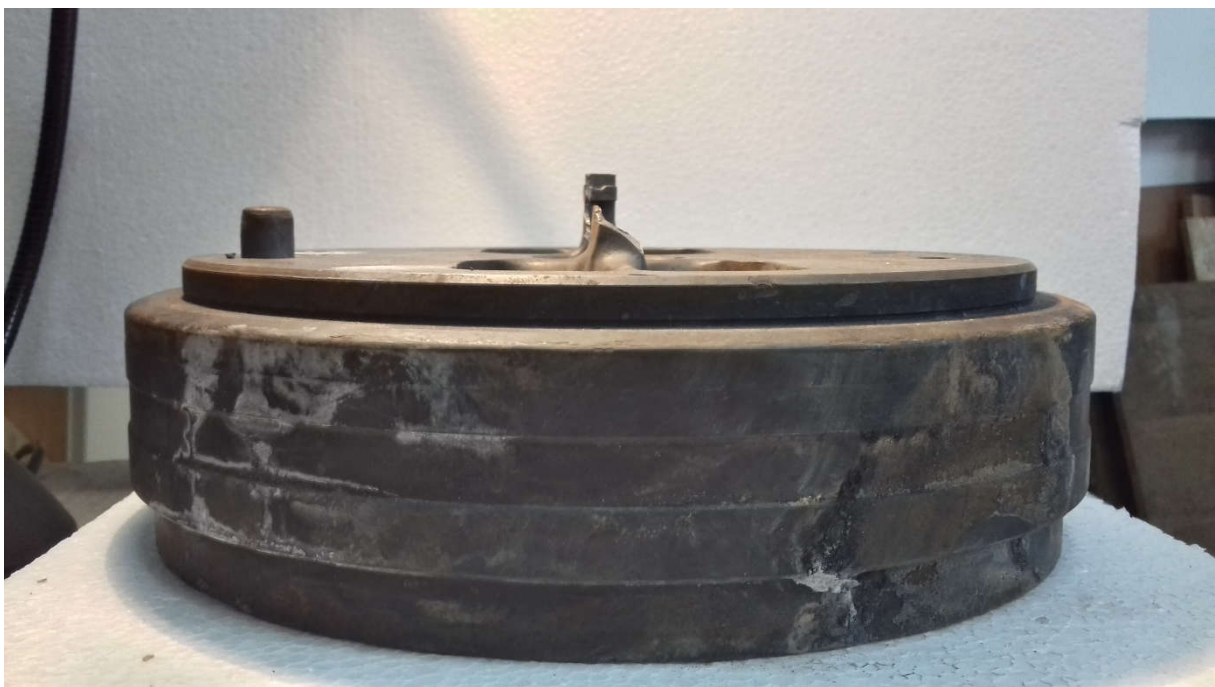
Na alatu su vidljiva oštećenja dva vrha, od kojih je jedan djelomično oštećen dok je drugi u potpunosti odlomljen. Također vidljivi su određeni tragovi naljepljivanja aluminija na stjenkama otvora.

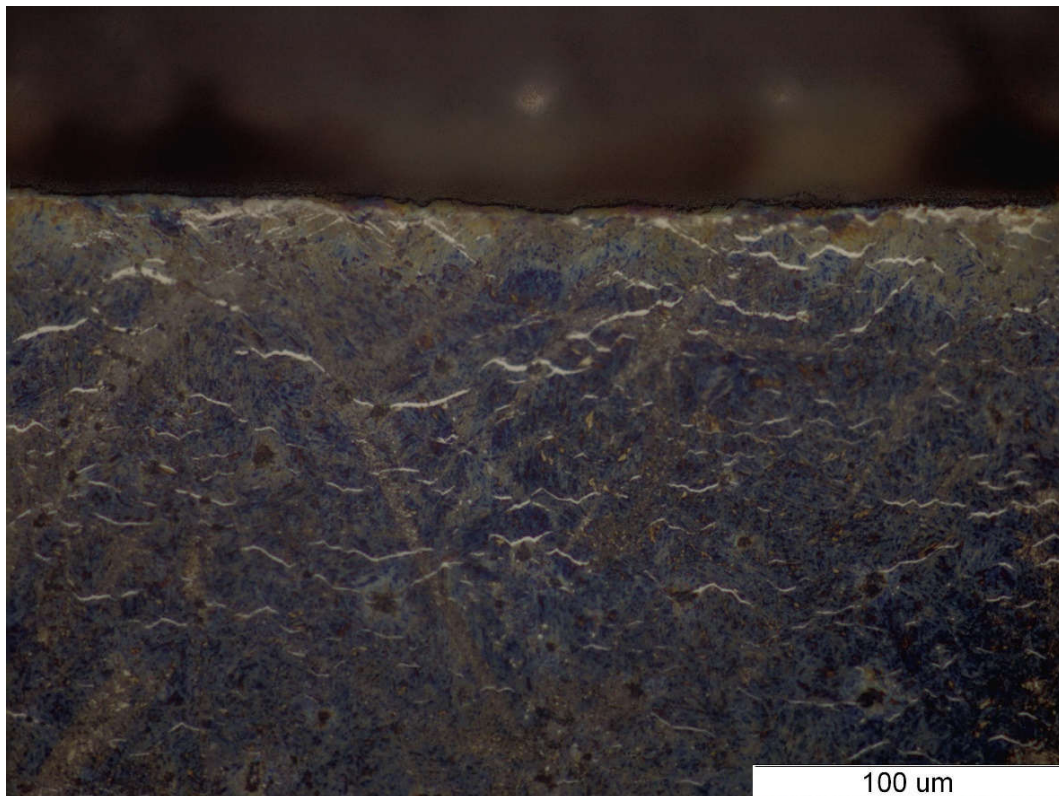
Kao i kod uzorka 1 na rubu nisu uočena nikakve greške u strukturi materijala koje bi mogle objasniti lom. Također je jasno vidljiv nitrirana površina bez oštećenja. Nadalje je potrebno provjeriti ima li u jezgri drugog oštećenog vrha ikakvih oštećenja ili grešaka koje mogu objasniti lom. Na slikama 33 i 34 prikazana je jezgra drugog oštećenog vrha.

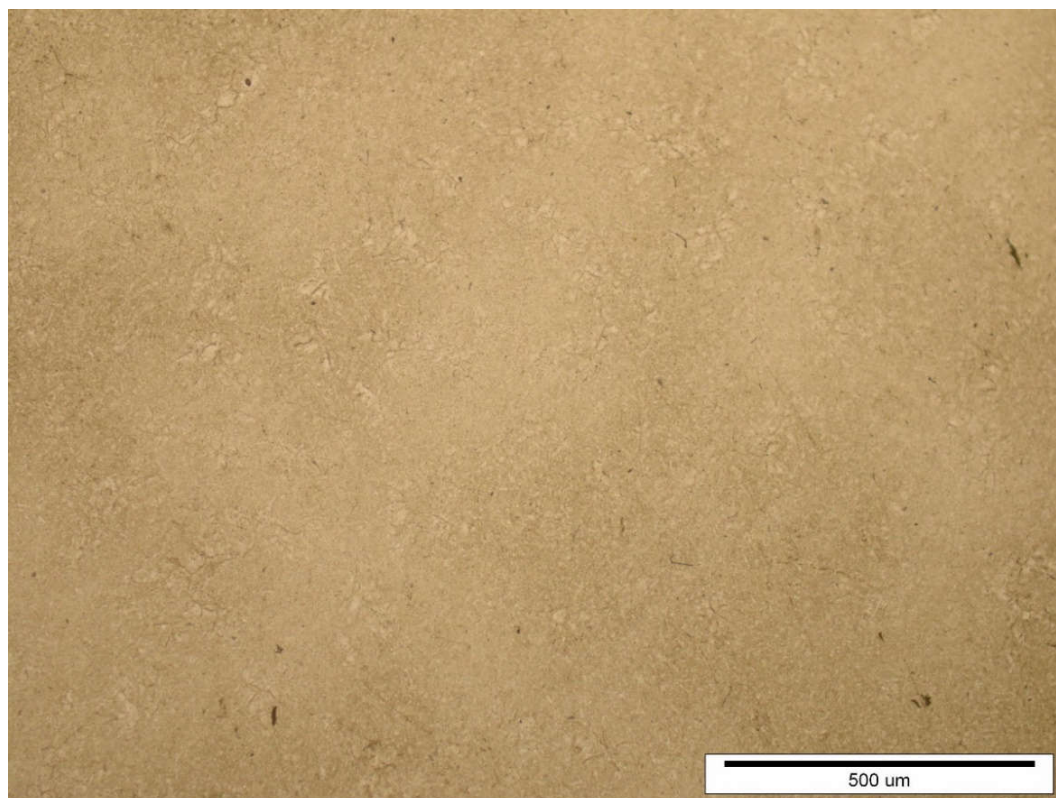
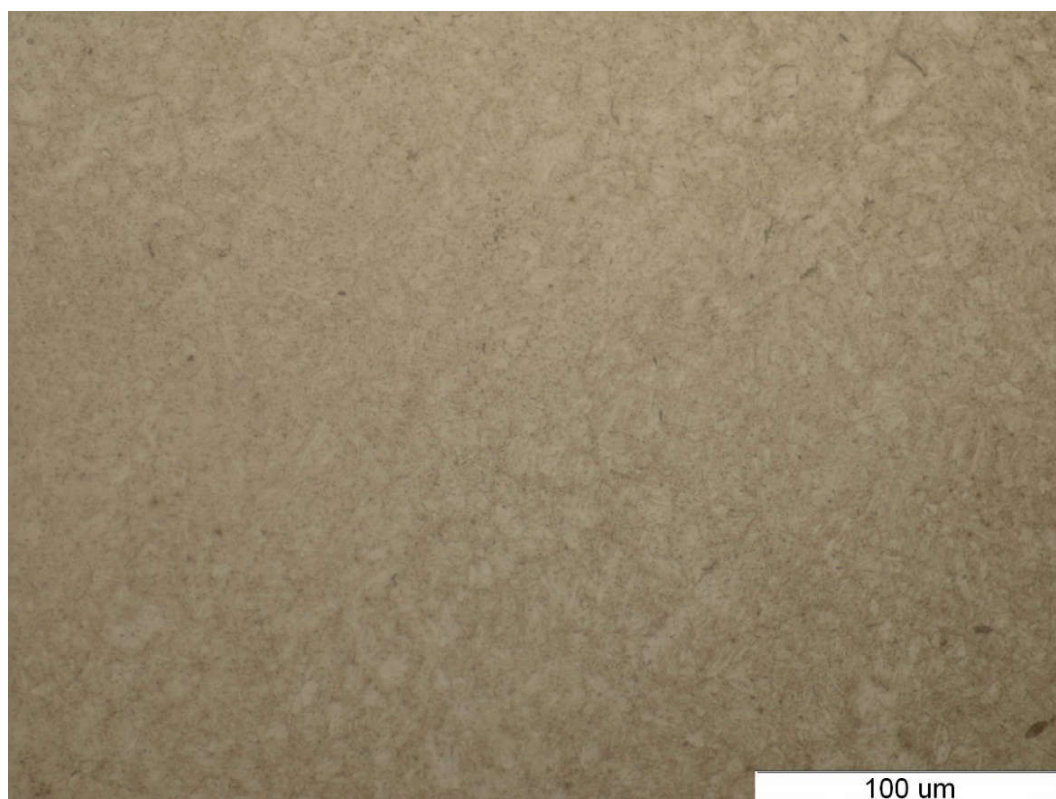
Kao i na uzorku 1 nisu uočena nikakva oštećenja u jezgri uzorka kao ni greške koje bi dovele do mogućeg uzroka loma. Mikrostruktura materijala je popušteni martenzit s karbidima. Nadalje potrebno je analizirati rub uz samo oštećenje drugoga vrha da bi se dobio uvid u eventualni uzrok loma. Na slici 35 prikazan je vrh neposredno ispod prijelomne površine drugog vrha.
