Analiza oštećenja alata za provlačenje aluminija

Master's thesis / Diplomski rad

2018

Naslov rada na engleskom jeziku: **Fracture analysis of drawing die for aluminium**

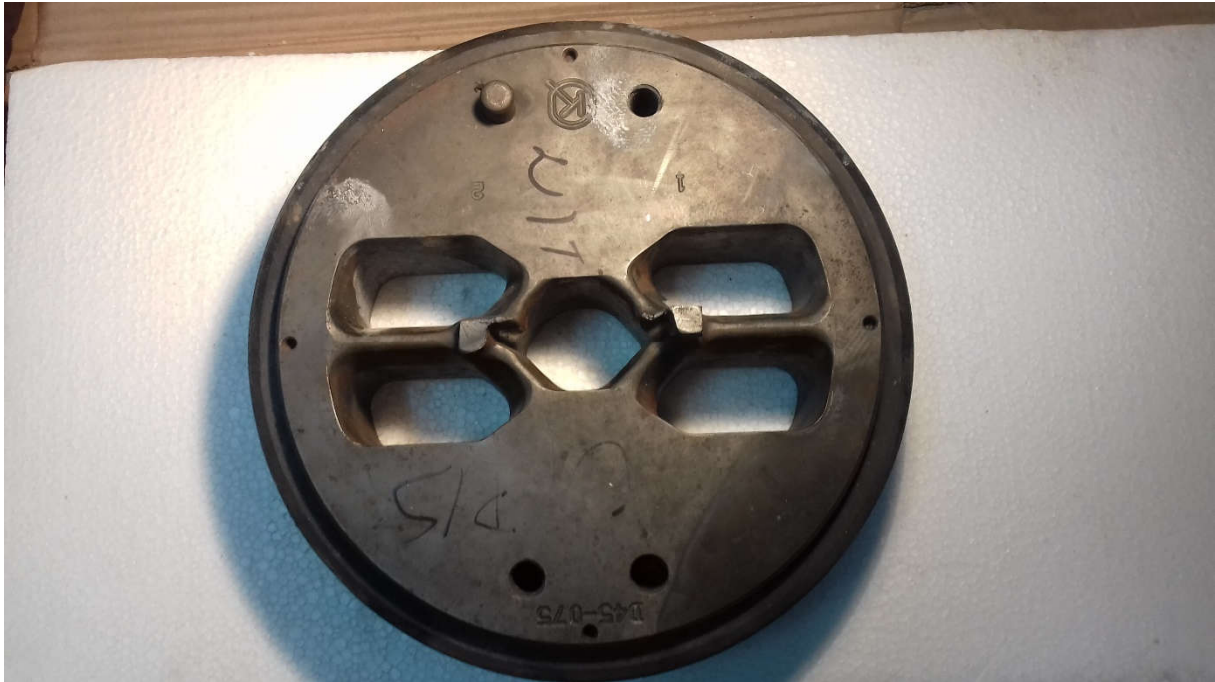
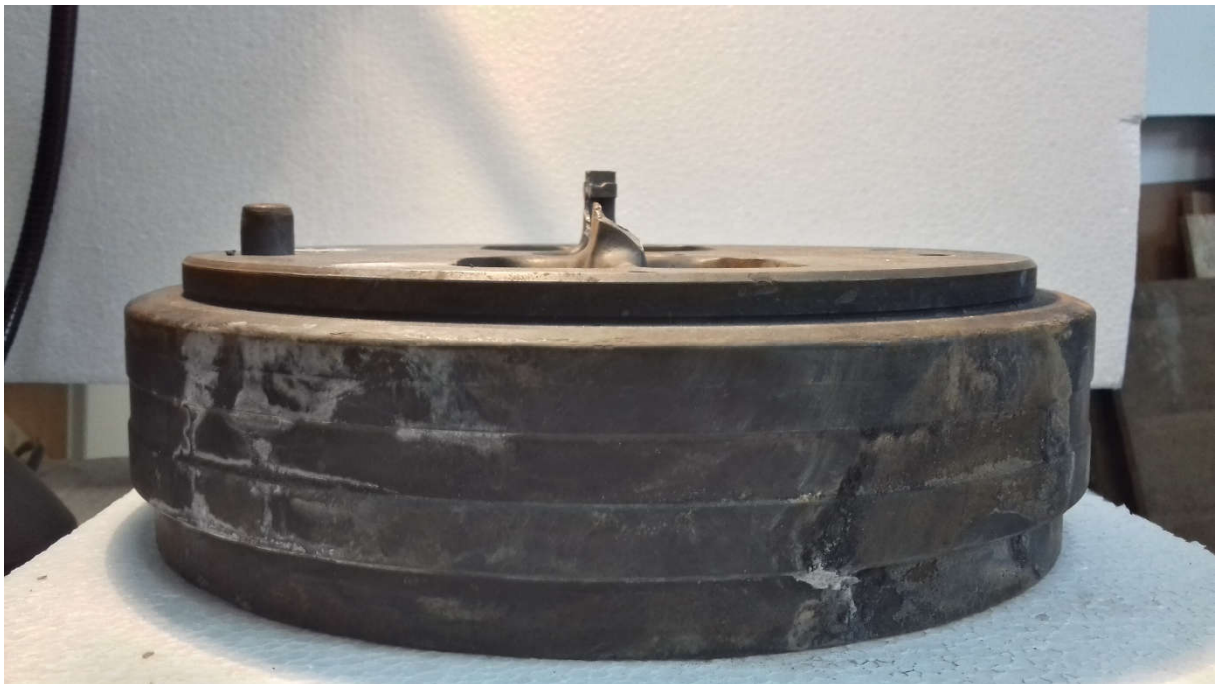
Na alatu su vidljiva oštećenja dva vrha, od kojih je jedan djelomično oštećen dok je drugi u potpunosti odlomljen. Također vidljivi su određeni tragovi naljepljivanja aluminija na stjenkama otvora.

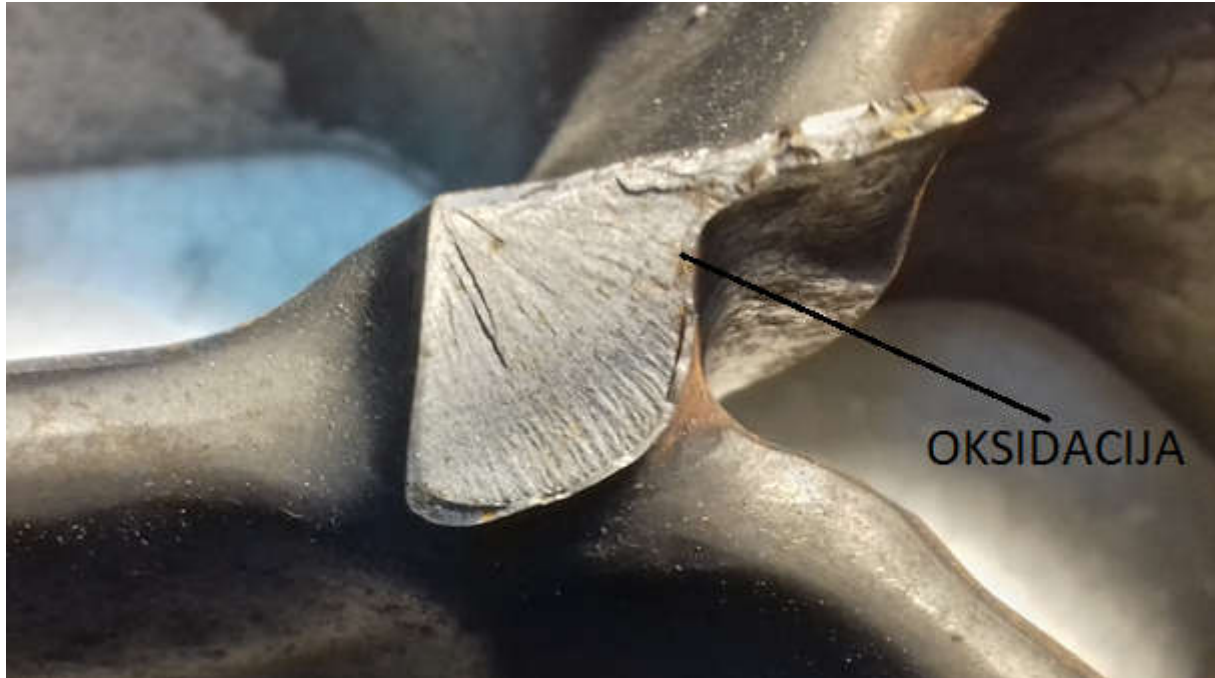
Slika 14. Oštećeni vrh 1

Vizualnim pregledom uočavaju se tragovi oksidacije na prijelomnoj površini. Nisu uočeni karakteristični tragovi koji bi ukazivali na umor materijala. Na slikama 15 i 16 prikazan je oštećeni vrh 2.

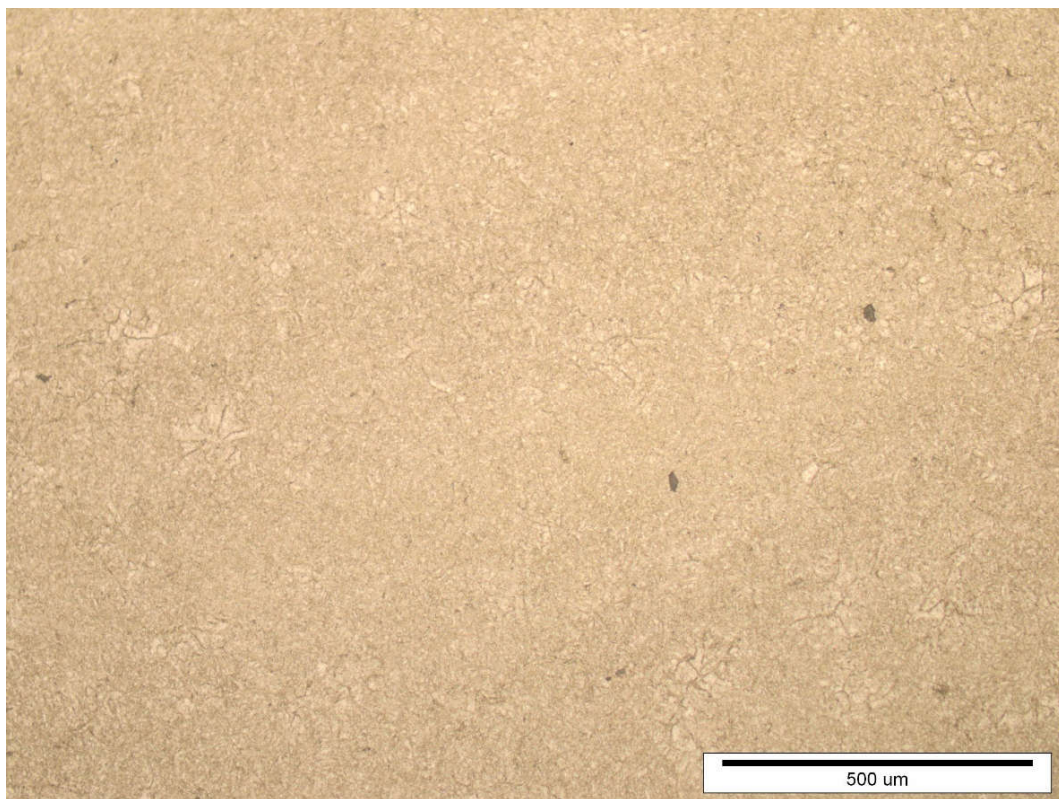
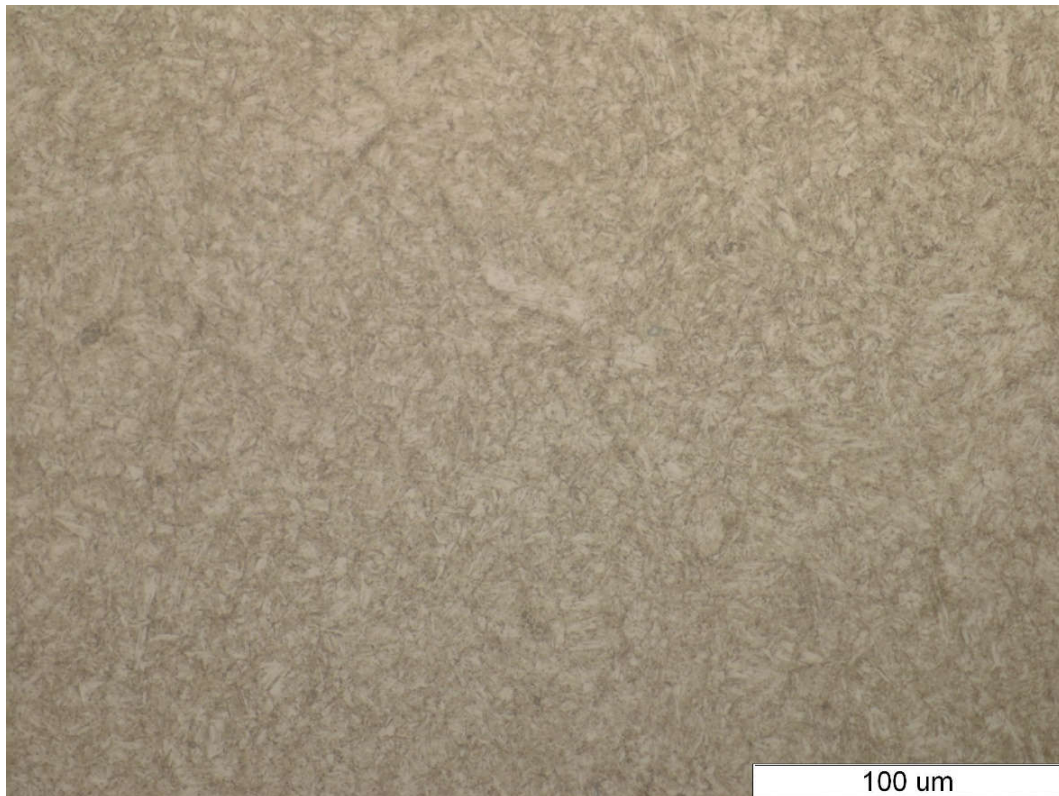
Analizom jezgre uzorka nisu uočene nikakve greške unutar jezgre koje bi mogle uzrokovati lom. Mikrostruktura jezgre sastoji se od popuštenog martenzita s karbidima. Nadalje je potrebno analizirati prijelomnu površinu kao i rub alata koji nije zahvaćen prijelomom, odnosno predstavlja rub cijelog alata. Na slikama 26, 27 i 28 prikazan je prijelomna površina vrha 1.

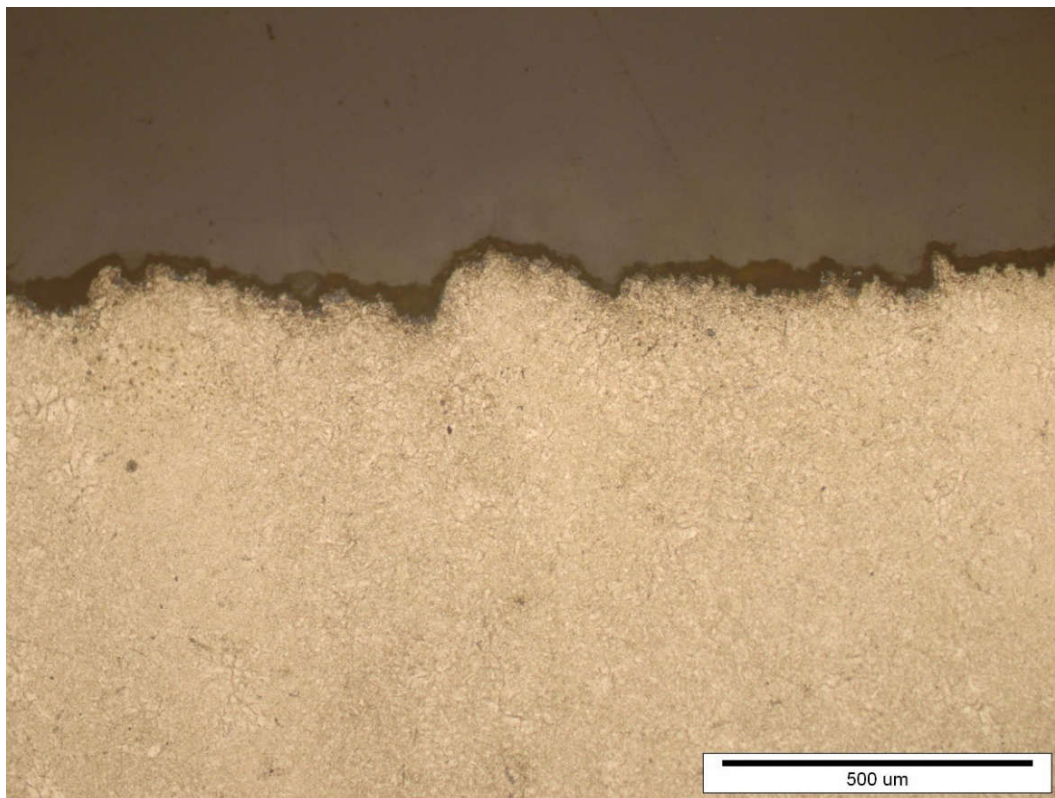
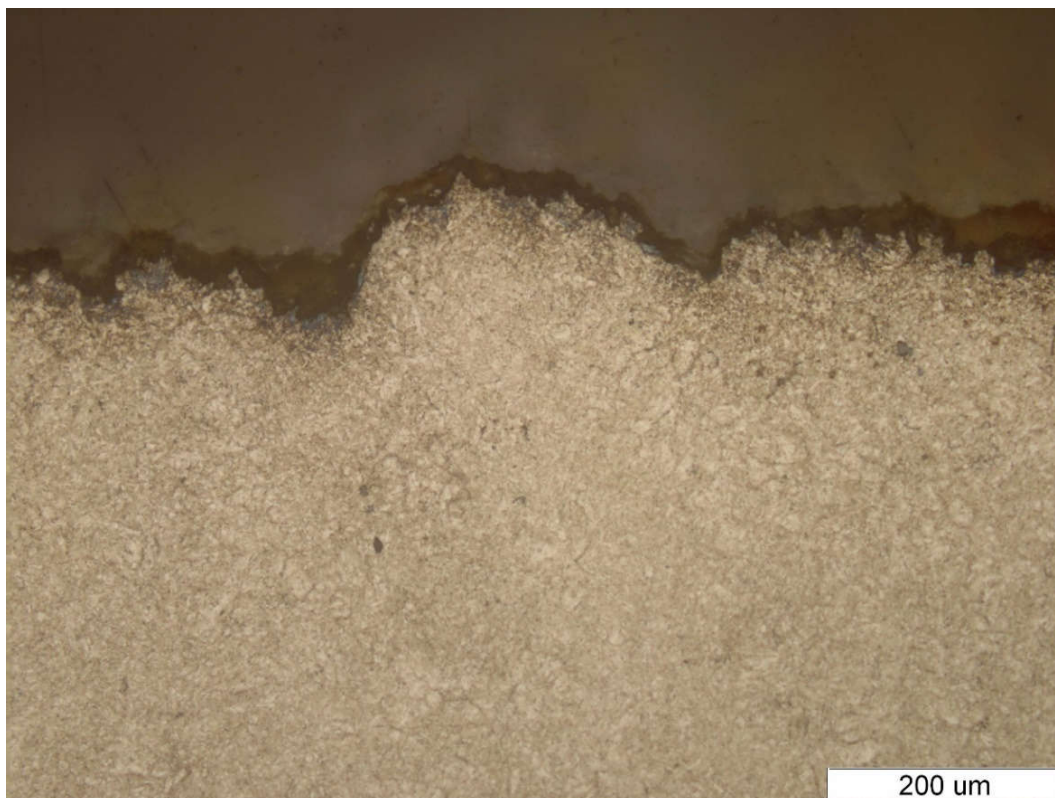
Na slikama je vidljiva prijelomna površina karakterističnog izgleda za trenutni lom. Zbog karakterističnog izgleda površine, kao i svojstava materijala može se zaključiti da je mehanizam loma krhki lom. Mogući razlozi prekoračenja naprezanja u ovom slučaju su niska temperatura trupca, prevelik tlak provlačenja ili prevelika brzina kretanja klipa. Na slikama 29 i 30 prikazan je neoštećeni rub vrha 1.

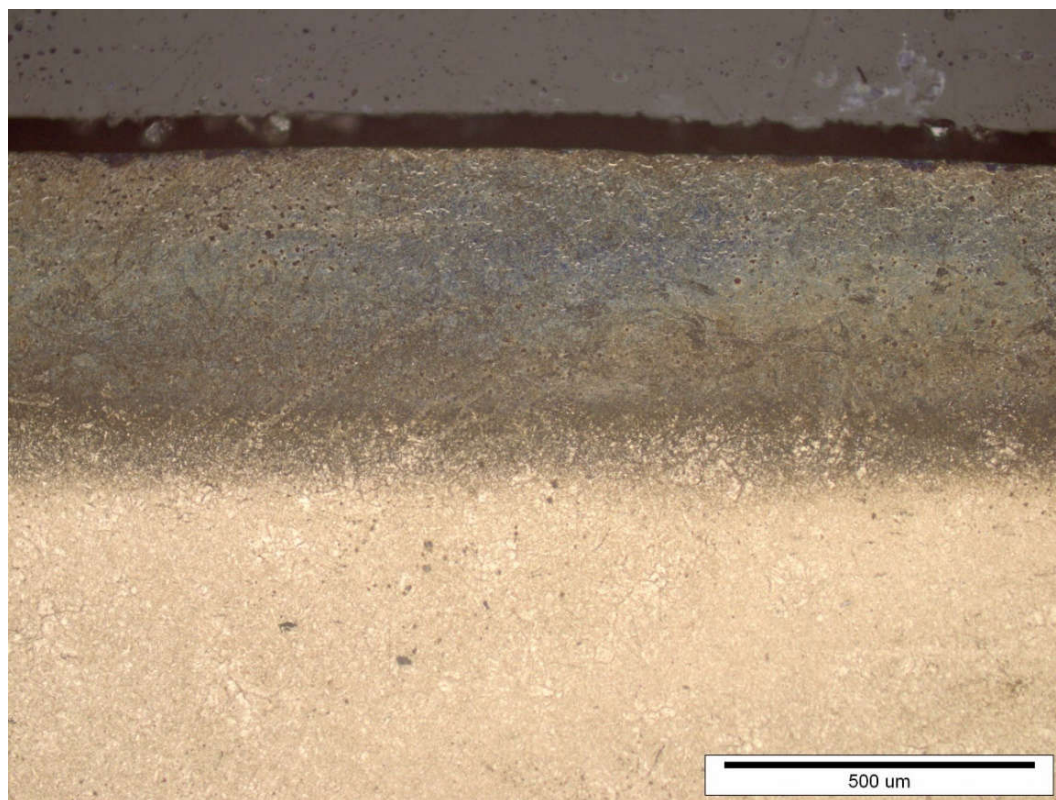
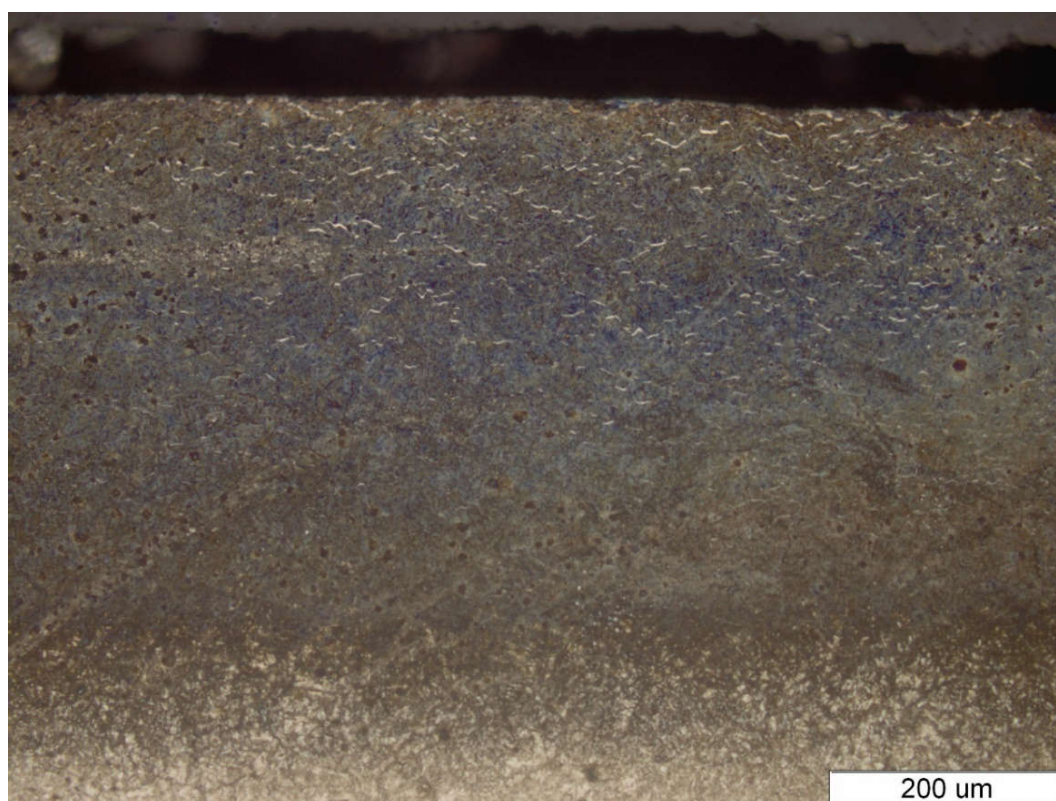
Na slikama se primjećuje da je površina uzorka nitrirana, bez oštećenja na prijelomnoj površini i bez pukotine koje se protežu u dubinu materijala.

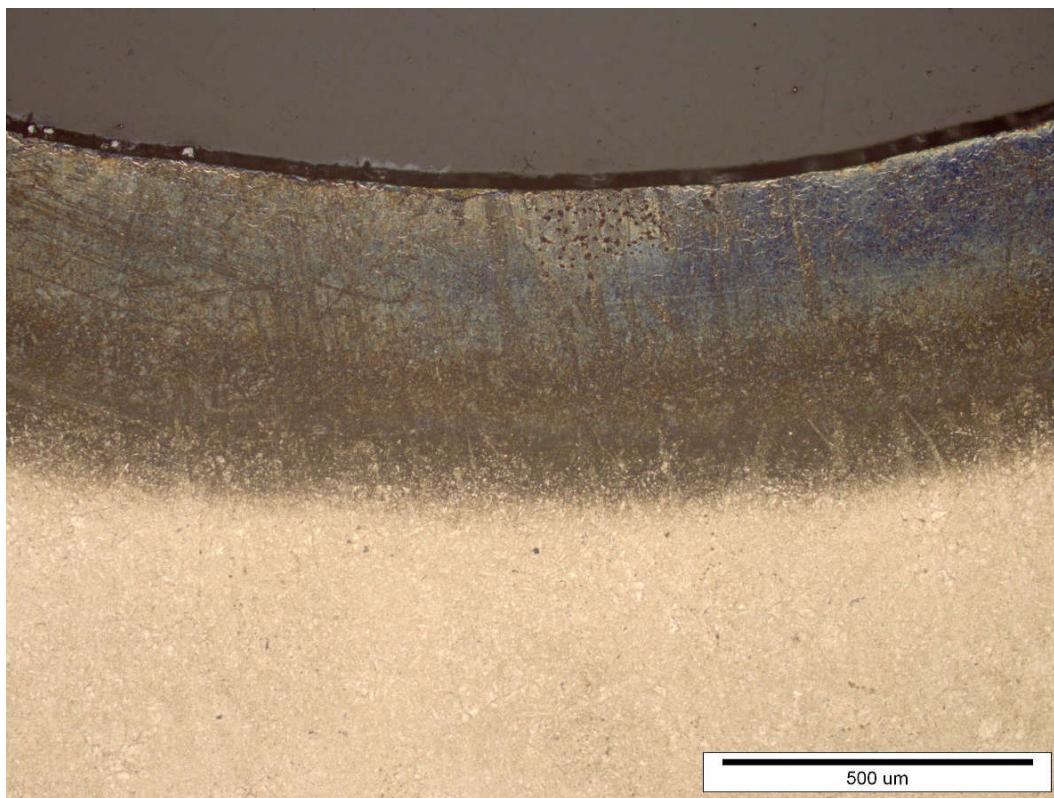
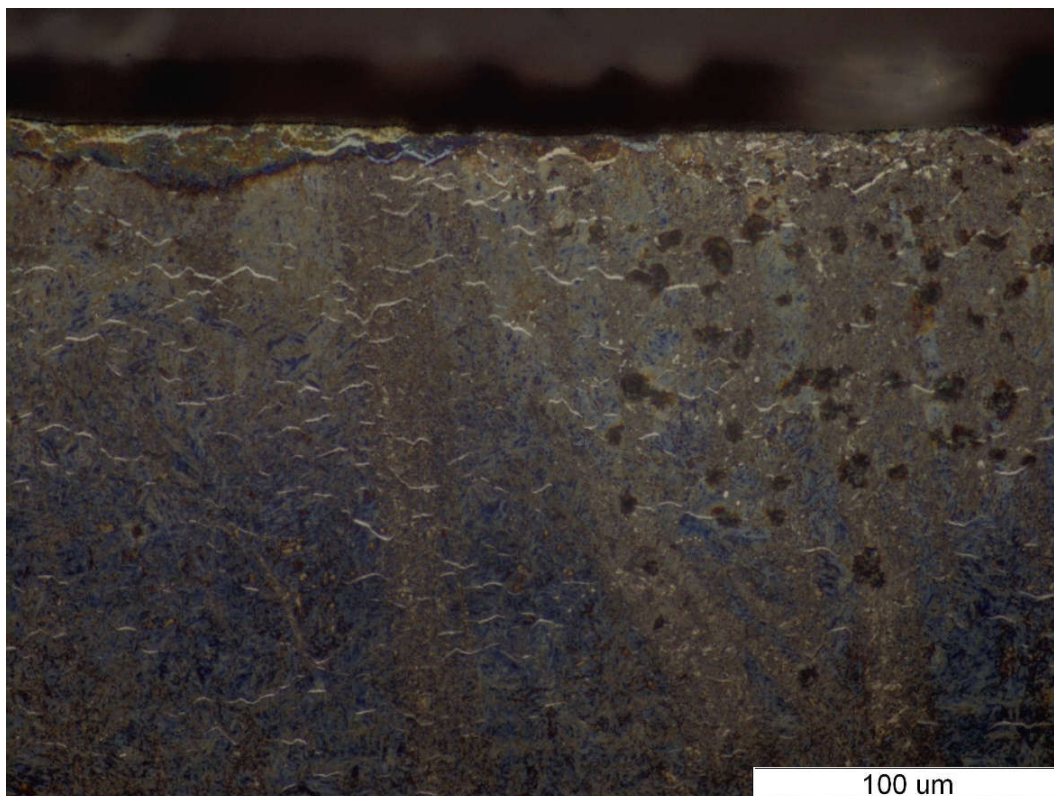
Na rubu nisu uočena nikakva oštećenja koja bi mogla uzrokovati lom, a vidljiv je i nitrirani sloj.

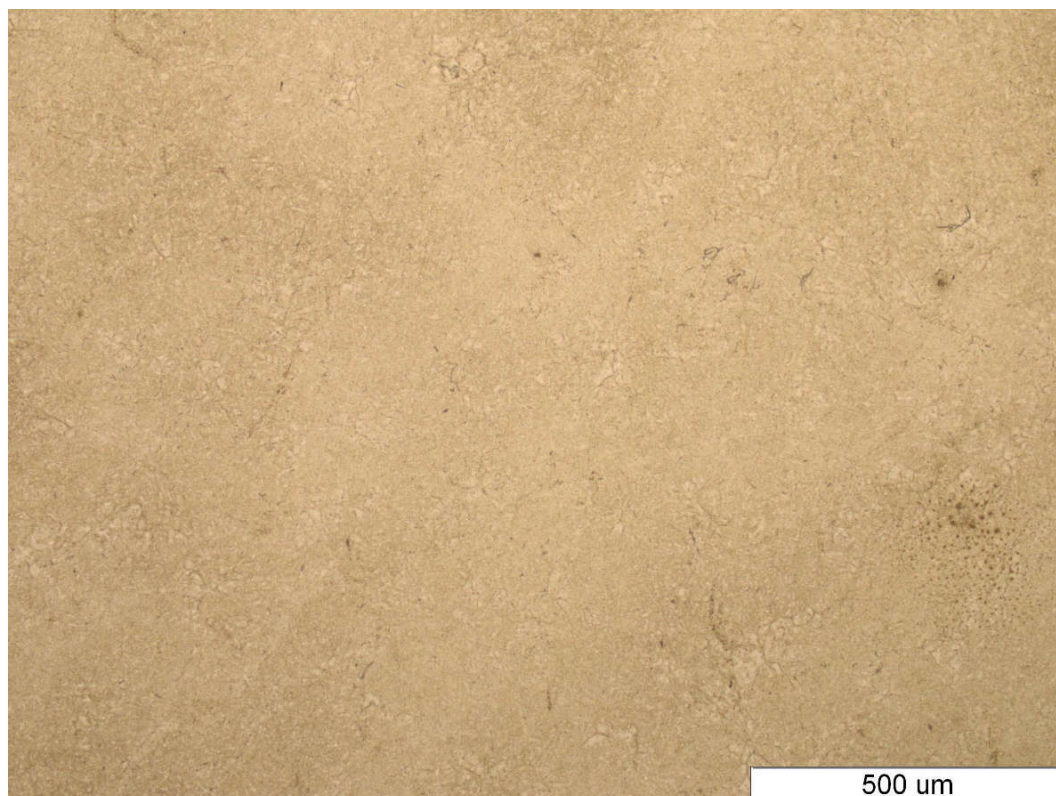
Kao i u prethodnim uzorcima u jezgri nisu uočena nikakva oštećenja, kao niti greške koje bi mogle ukazivati na uzrok loma.

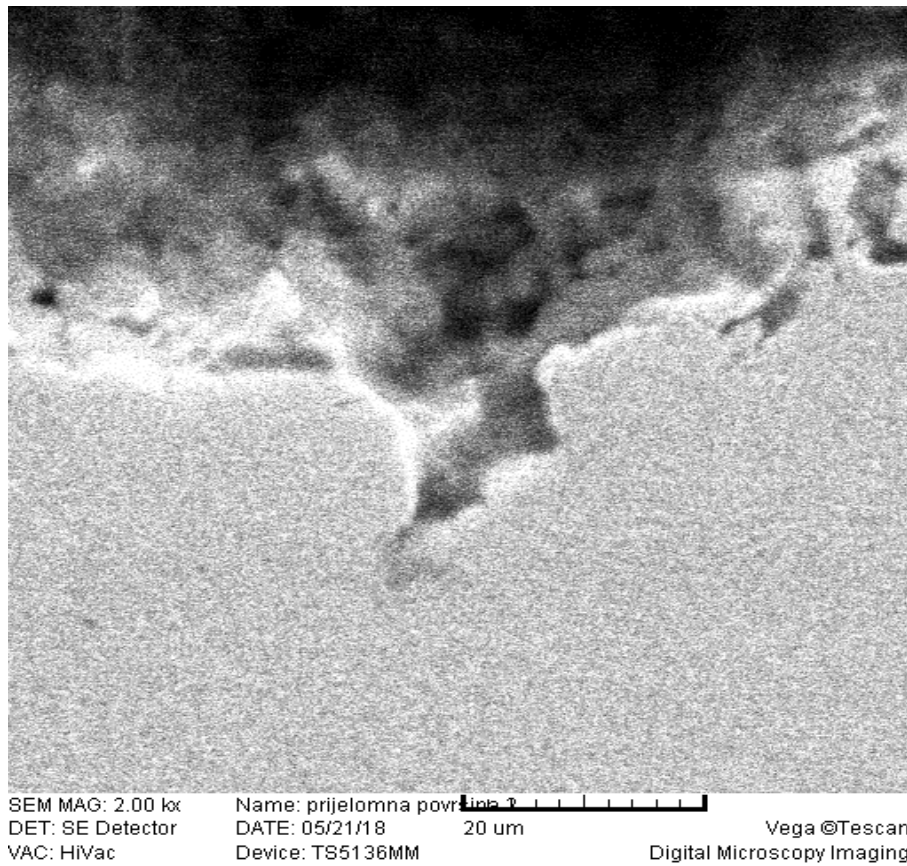
Pregled prijelomne površine uzorka na skenirajućem elektronskom mikroskopu potvrđuje da je mehanizam loma krhki lom. Karakteristični izgled prijelomne površine vidljiv je i pri analizi pomoću elektronskog mikroskopa. Sljedeći korak je promatranje osnovnog materijala uzorka u cilju pronalaska mogućeg uzroka loma. Na slici 46 prikazan je osnovni materijal.

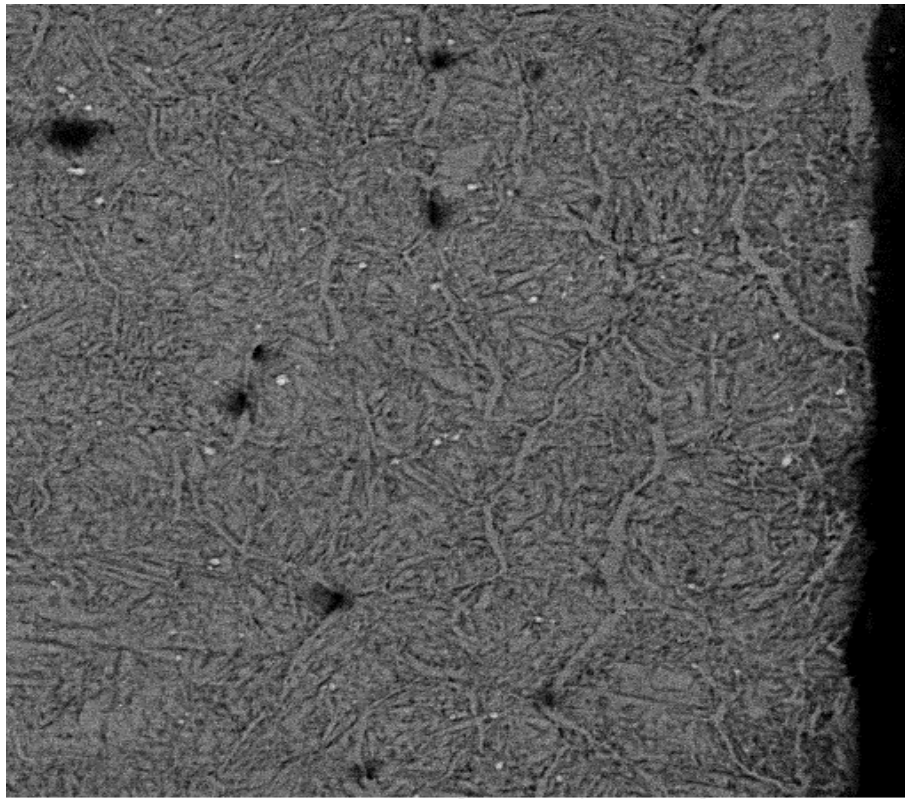
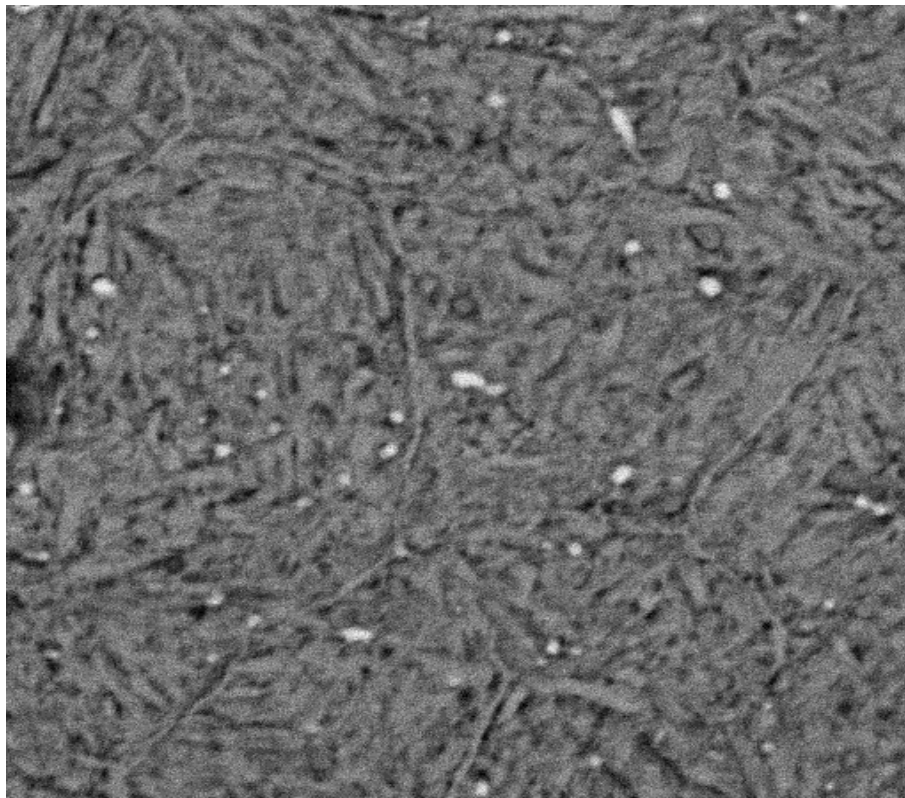
Na slikama nisu uočena nikakva oštećenja koja bi ukazala na uzrok loma alata unutar materijala.

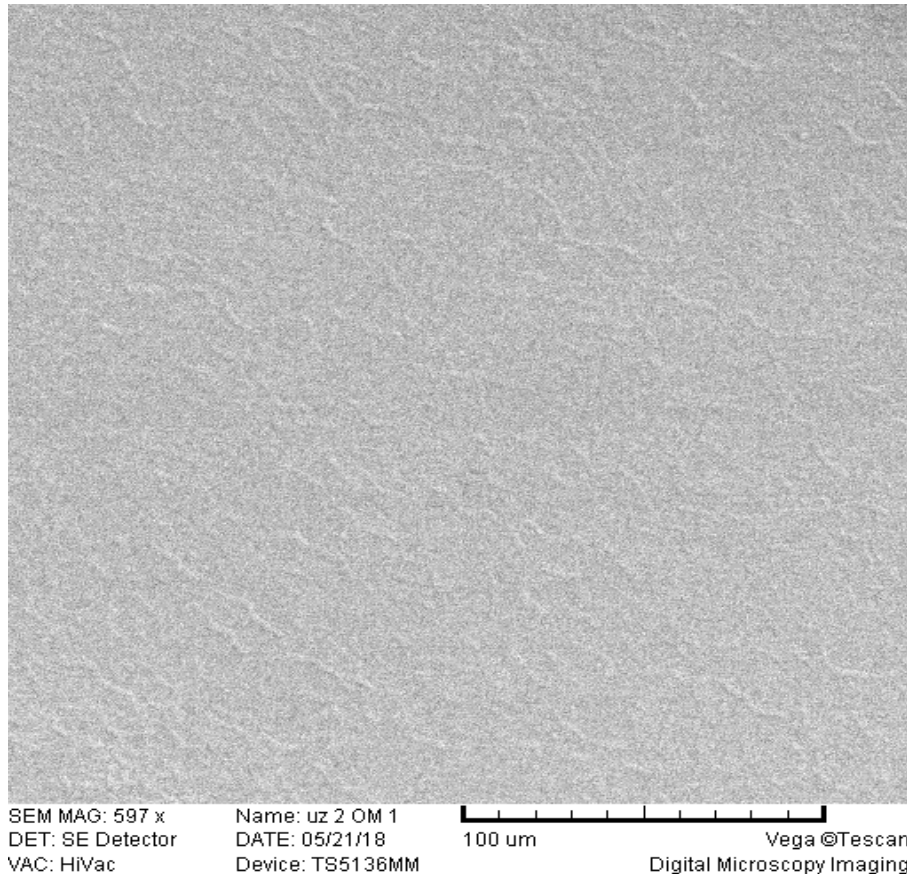
Kao i kod uzorka 1 nisu uočena nikakva oštećenja kao niti pogreške u materijalu koje bi mogle objasniti lom alata.
