# Analiza oštećenja alata za provlačenje aluminija

Master's thesis / Diplomski rad

Naslov rada na hrvatskom jeziku: **Analiza oštećenja alata za provlačenje aluminija**

Naslov rada na engleskom jeziku: **Fracture analysis of drawing die for aluminium**

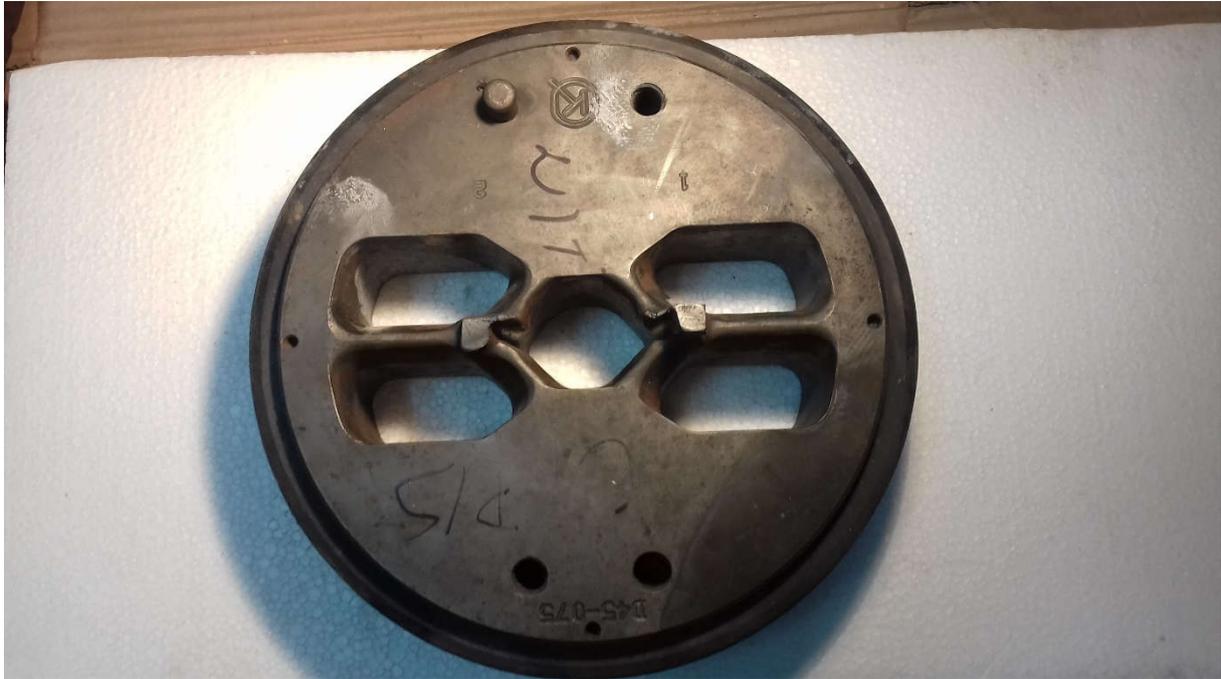
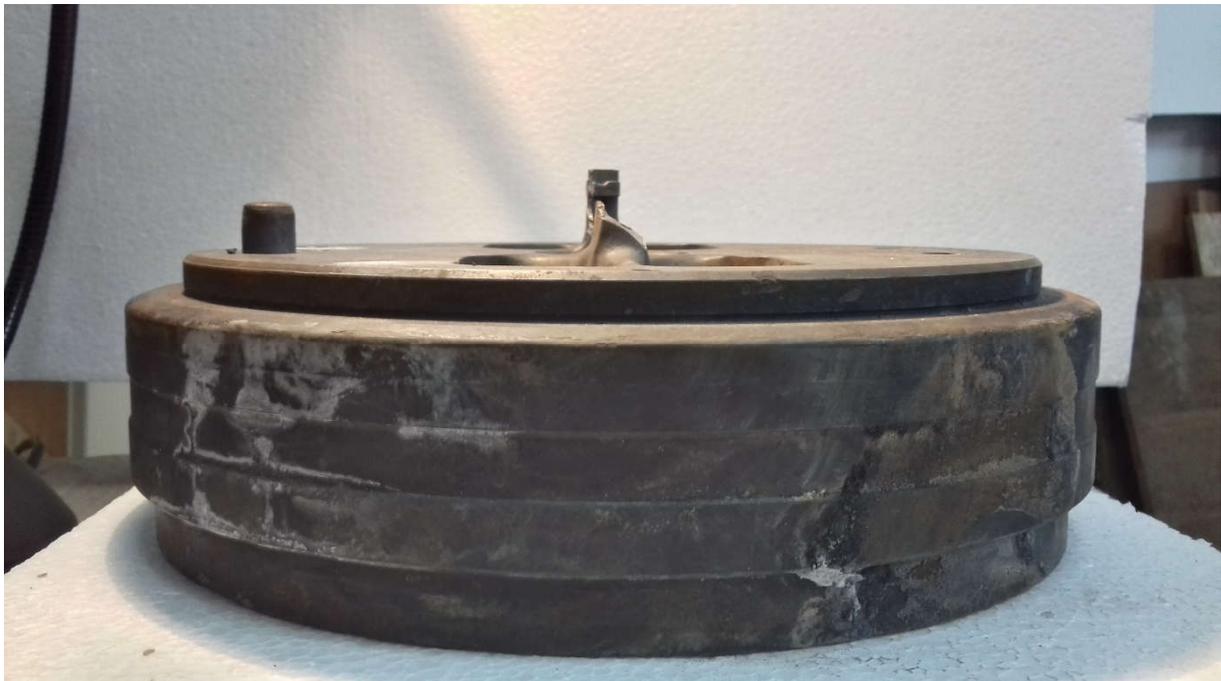
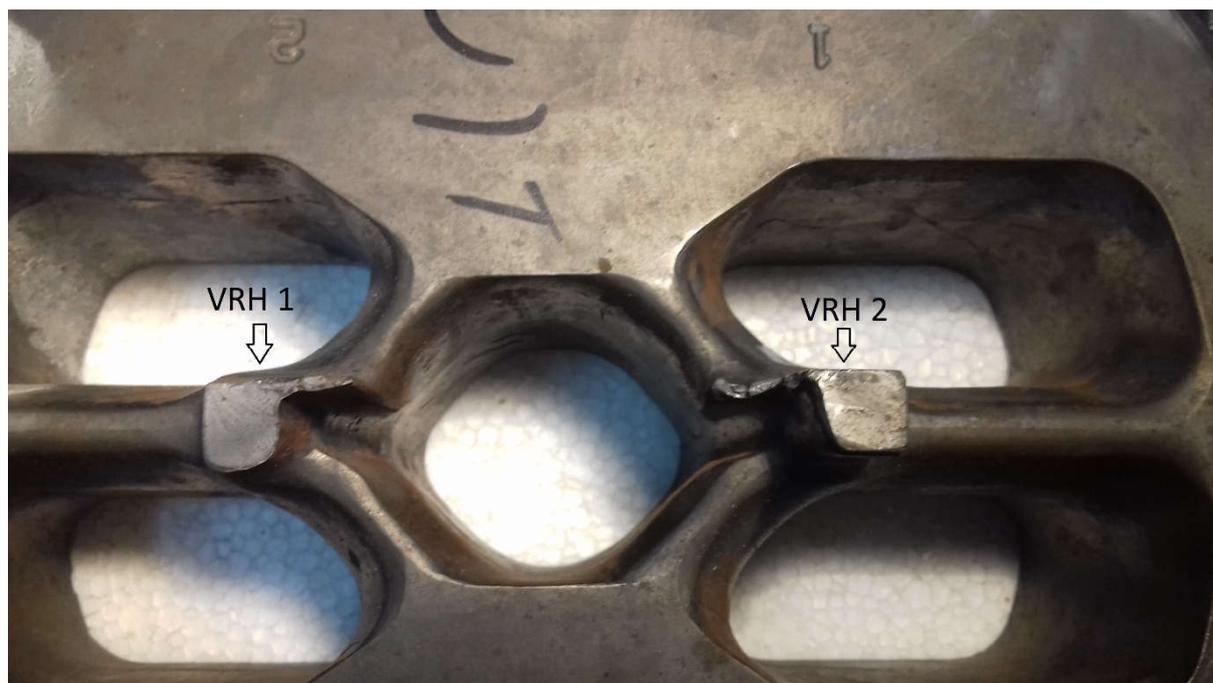
Na alatu su vidljiva oštećenja dva vrha, od kojih je jedan djelomično oštećen dok je drugi u potpunosti odlomljen. Također vidljivi su određeni tragovi naljepljivanja aluminija na stjenkama otvora.

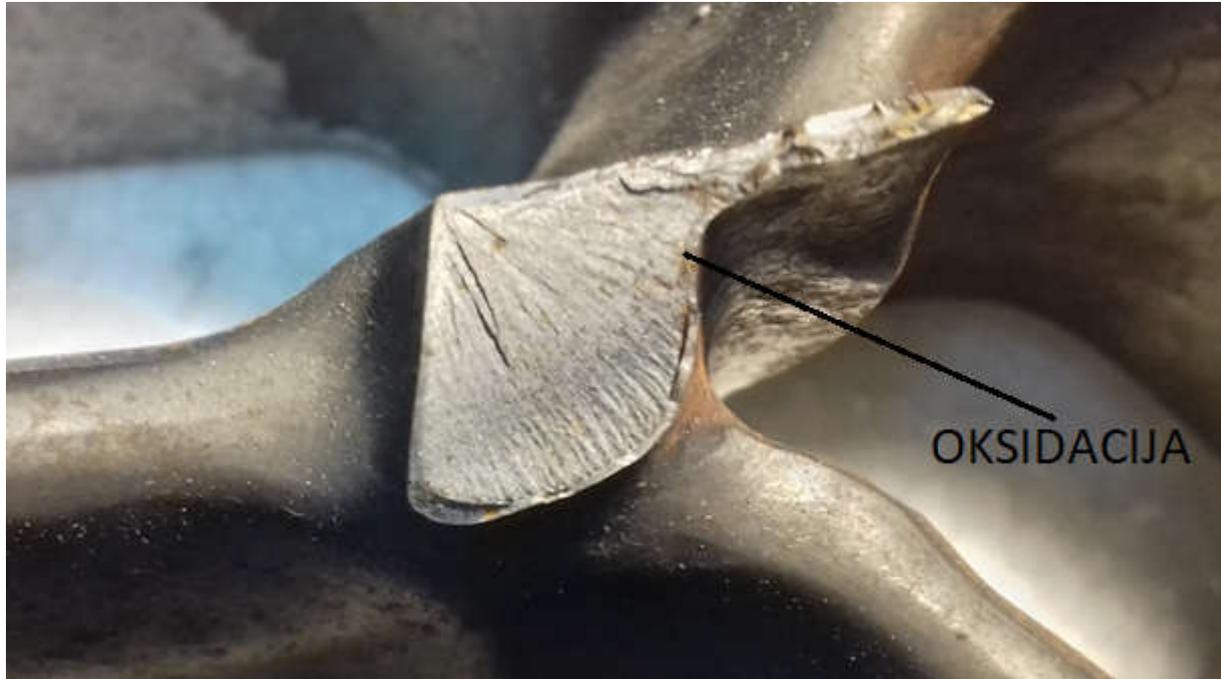
Slika 14. Oštećeni vrh 1

Vizualnim pregledom uočavaju se tragovi oksidacije na prijelomnoj površini. Nisu uočeni karakteristični tragovi koji bi ukazivali na umor materijala. Na slikama 15 i 16 prikazan je oštećeni vrh 2.

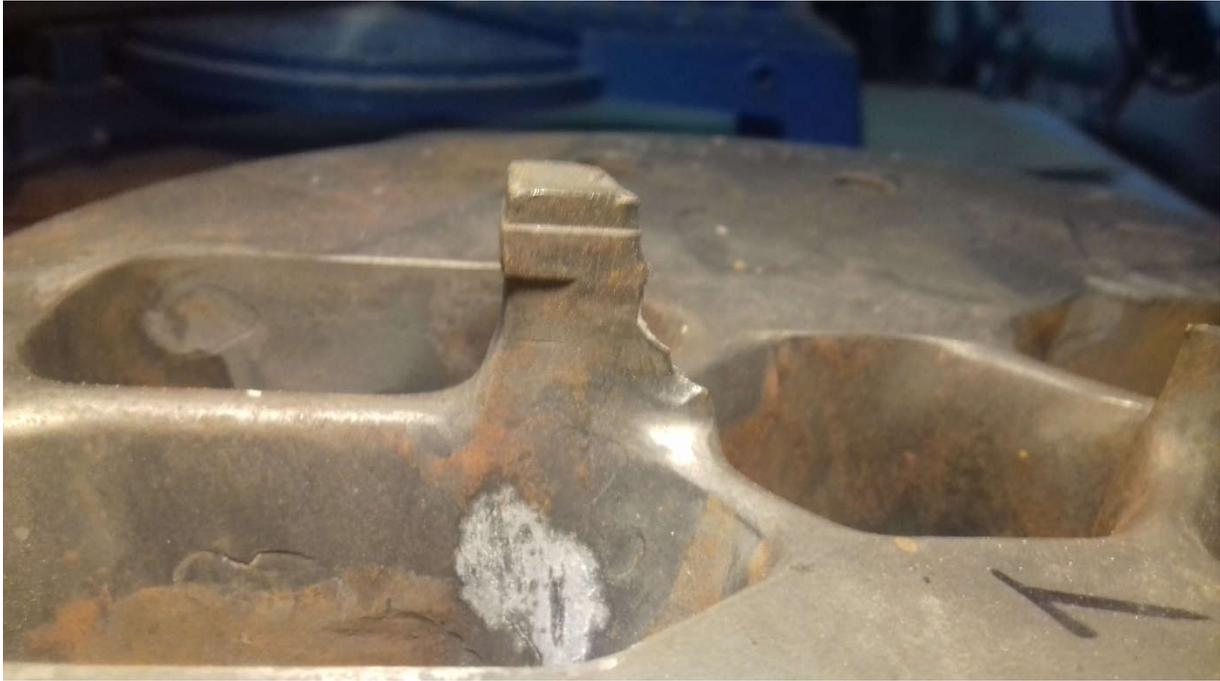
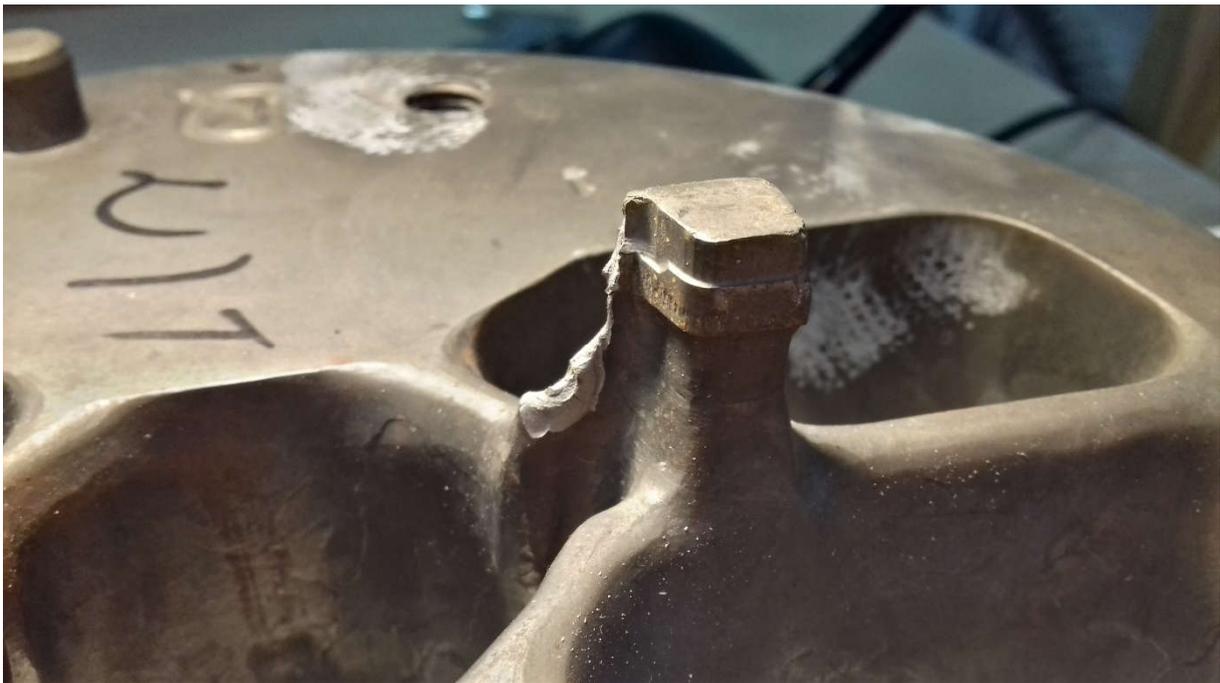
Na vrhu 2, koji je djelomično oštećen, nisu uočeni nikakvi tragovi karakteristični za umor materijala kao ni tragovi oksidacije. Na slici 17 prikazan je trag naljepljivanja aluminija na stjenke alata.

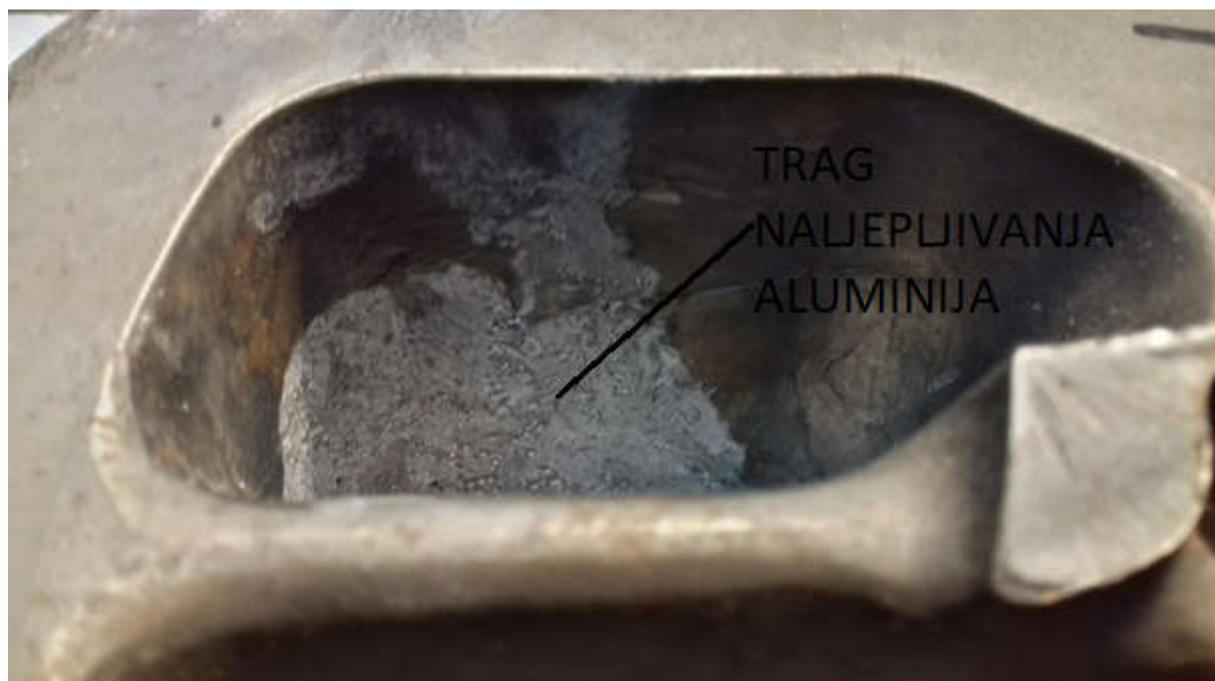
Slika 17. Naljepljivanje aluminija na alat

Makroskopskom analizom nisu uočeni tragovi trošenja na stjenkama alata.

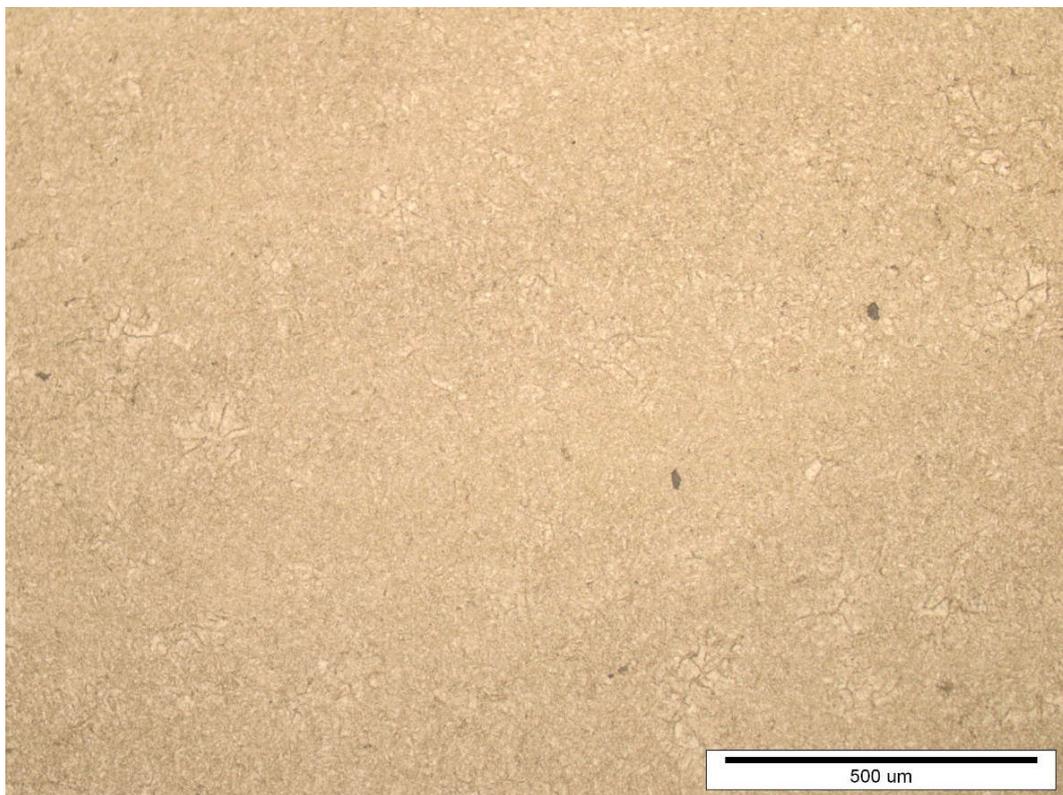
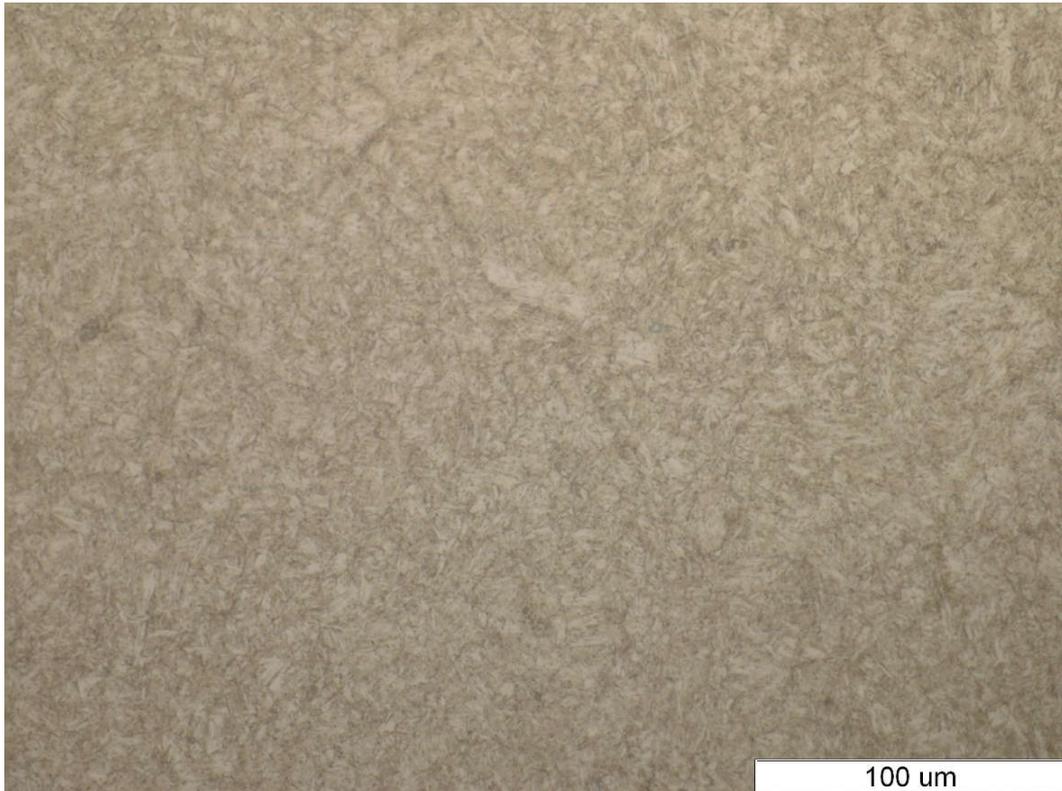
Analizom jezgre uzorka nisu uočene nikakve greške unutar jezgre koje bi mogle uzrokovati lom. Mikrostruktura jezgre sastoji se od popuštenog martenzita s karbidima. Nadalje je potrebno analizirati prijelomnu površinu kao i rub alata koji nije zahvaćen prijelomom, odnosno predstavlja rub cijelog alata. Na slikama 26, 27 i 28 prikazan je prijelomna površina vrha 1.

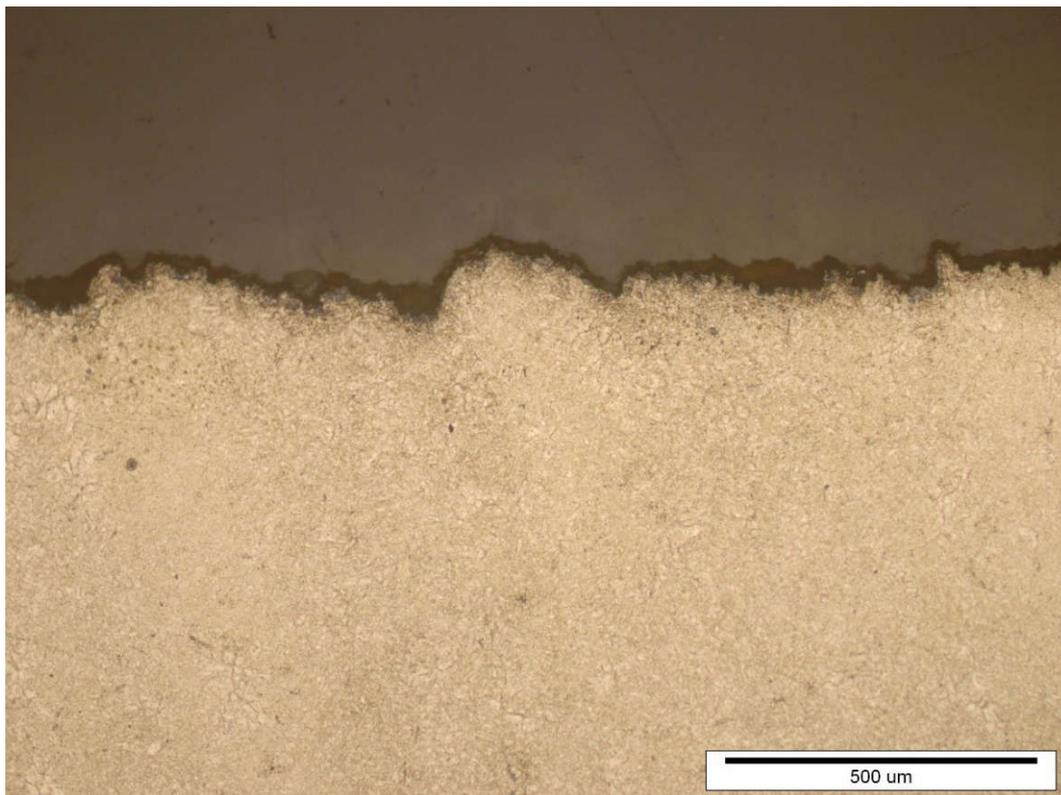
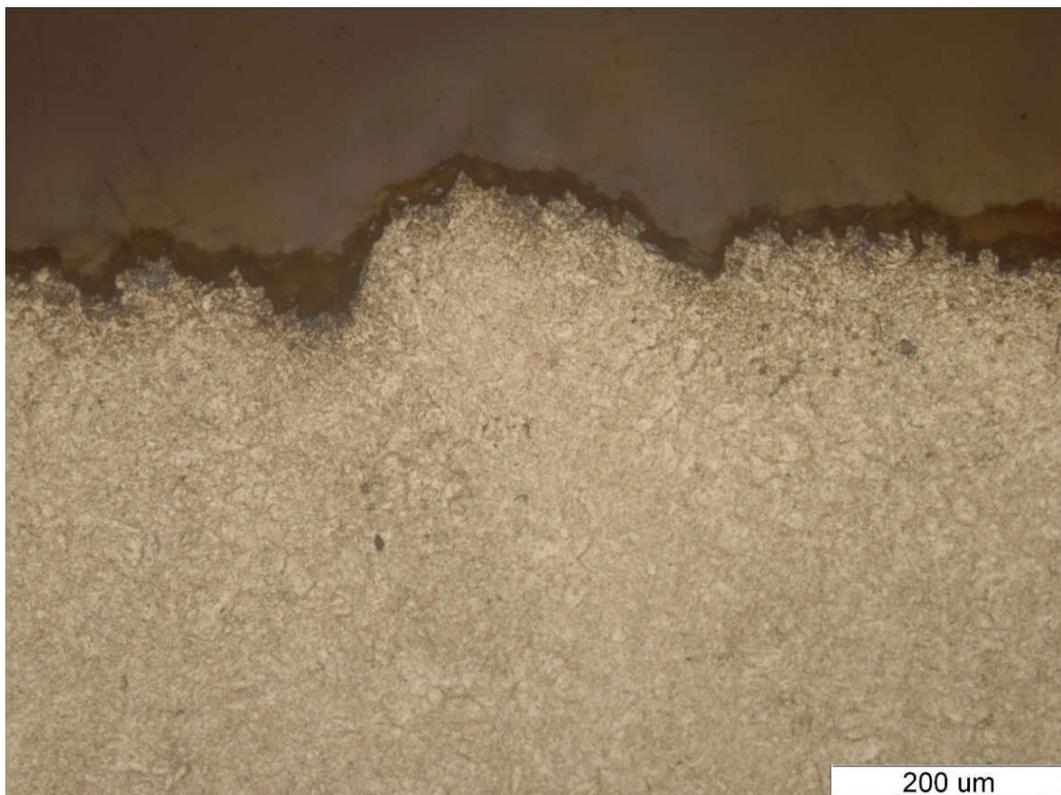
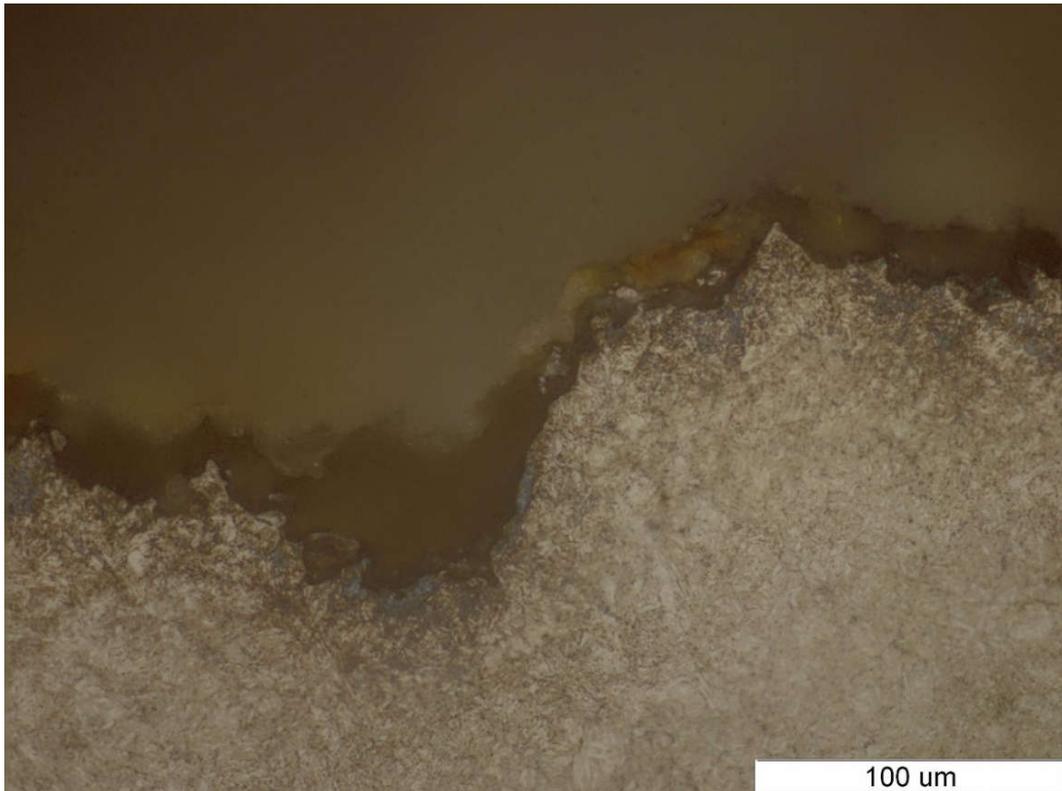
Na slikama je vidljiva prijelomna površina karakterističnog izgleda za trenutni lom. Zbog karakterističnog izgleda površine, kao i svojstava materijala može se zaključiti da je mehanizam loma krhki lom. Mogući razlozi prekoračenja naprezanja u ovom slučaju su niska temperatura trupca, prevelik tlak provlačenja ili prevelika brzina kretanja klipa. Na slikama 29 i 30 prikazan je neoštećeni rub vrha 1.

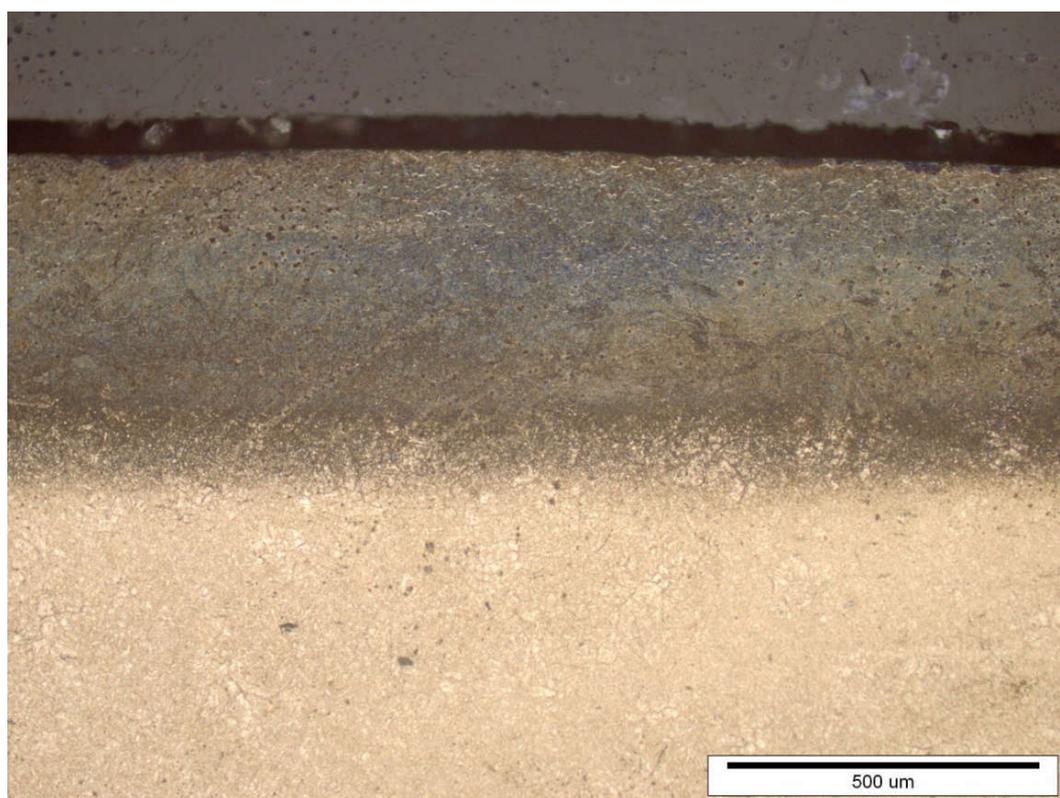
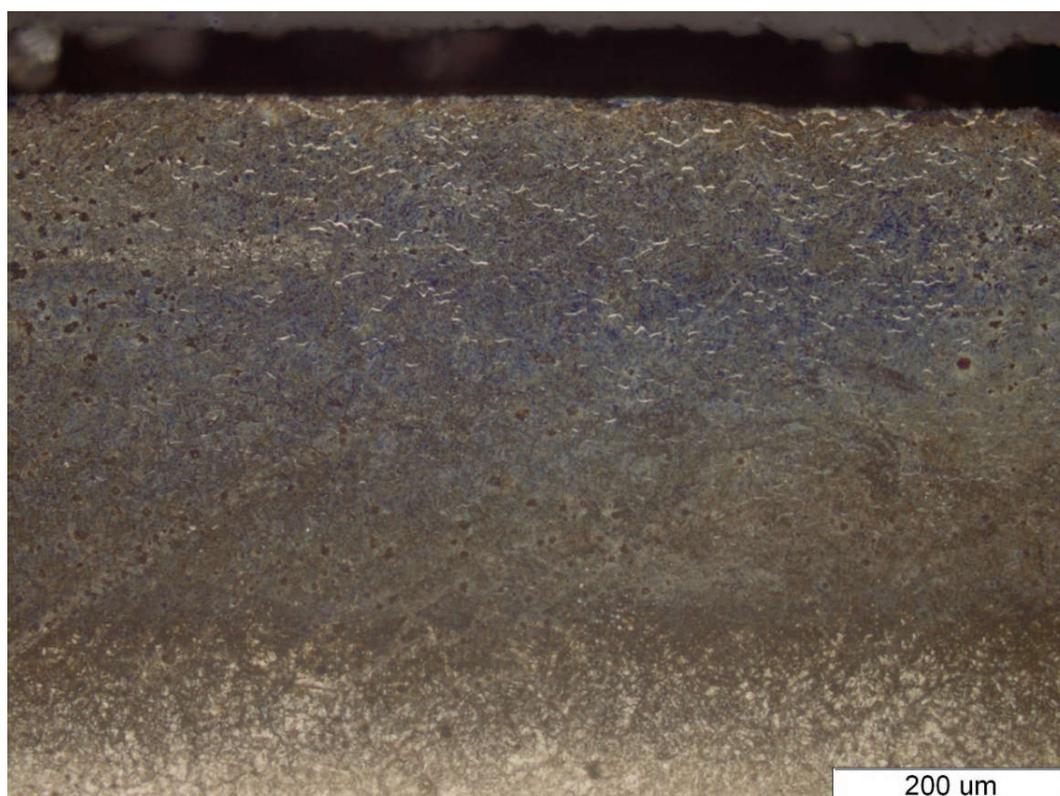
Na slikama se primjećuje da je površina uzorka nitrirana, bez oštećenja na prijelomnoj površini i bez pukotine koje se protežu u dubinu materijala.

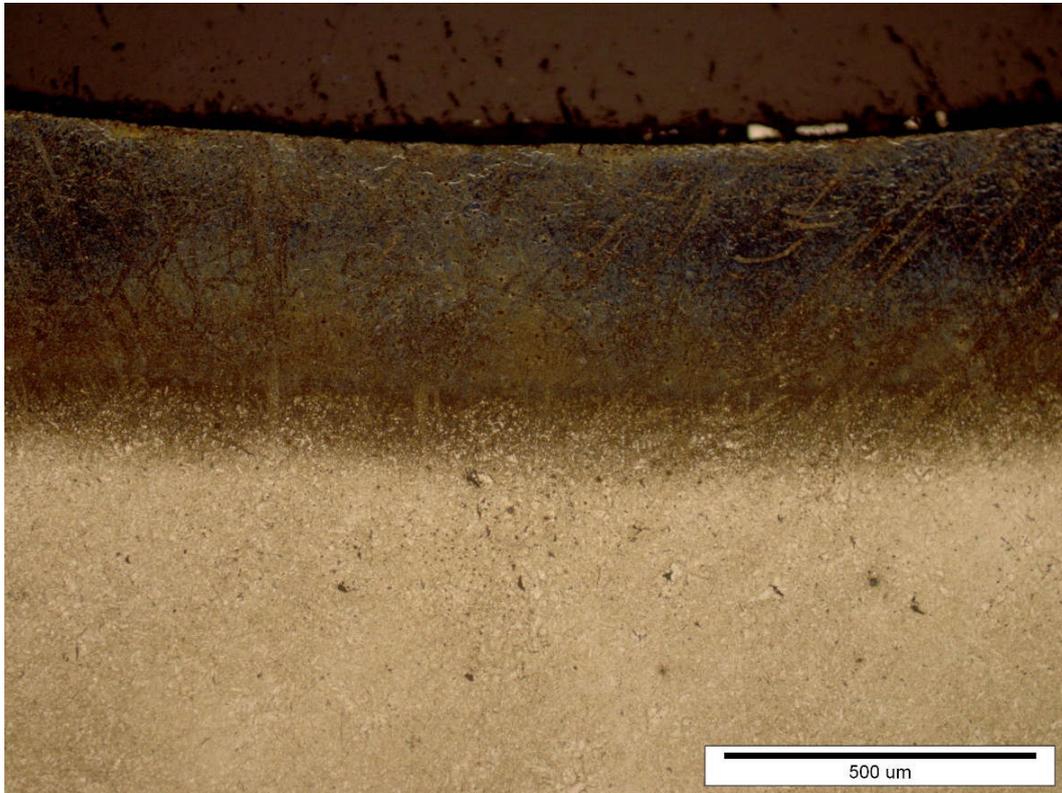
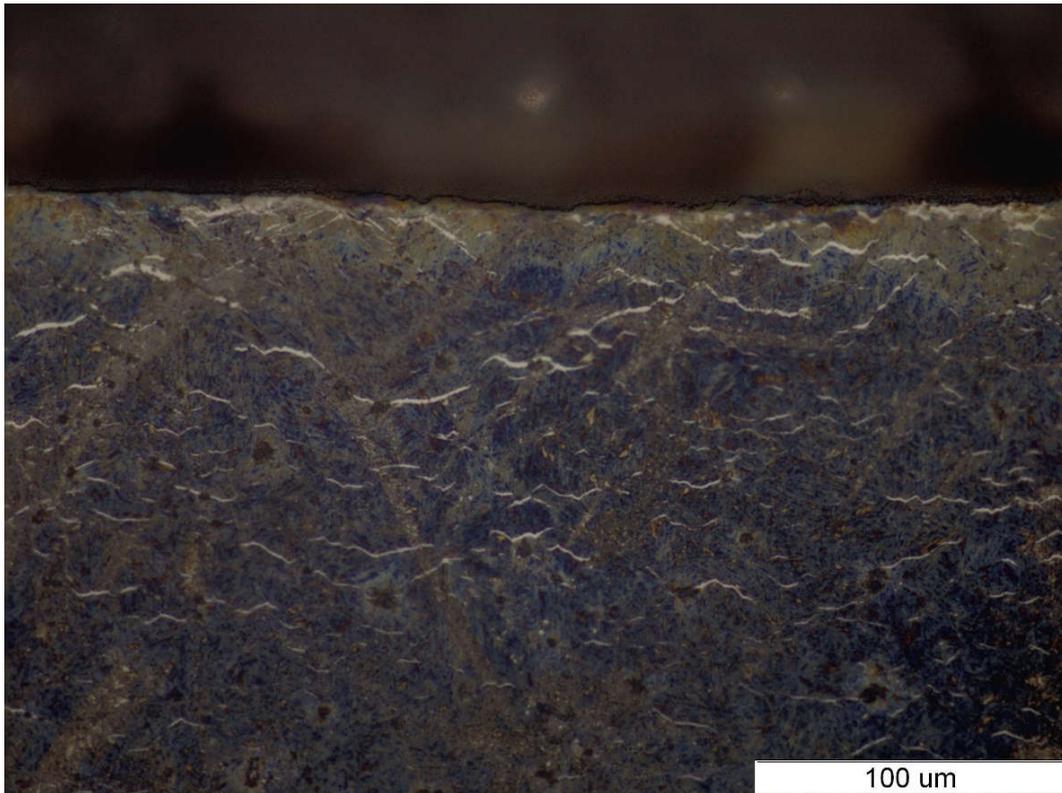
Kao i kod uzorka 1 na rubu nisu uočena nikakve greške u strukturi materijala koje bi mogle objasniti lom. Također je jasno vidljiv nitrirana površina bez oštećenja. Nadalje je potrebno provjeriti ima li u jezgri drugog oštećenog vrha ikakvih oštećenja ili grešaka koje mogu objasniti lom. Na slikama 33 i 34 prikazana je jezgra drugog oštećenog vrha.

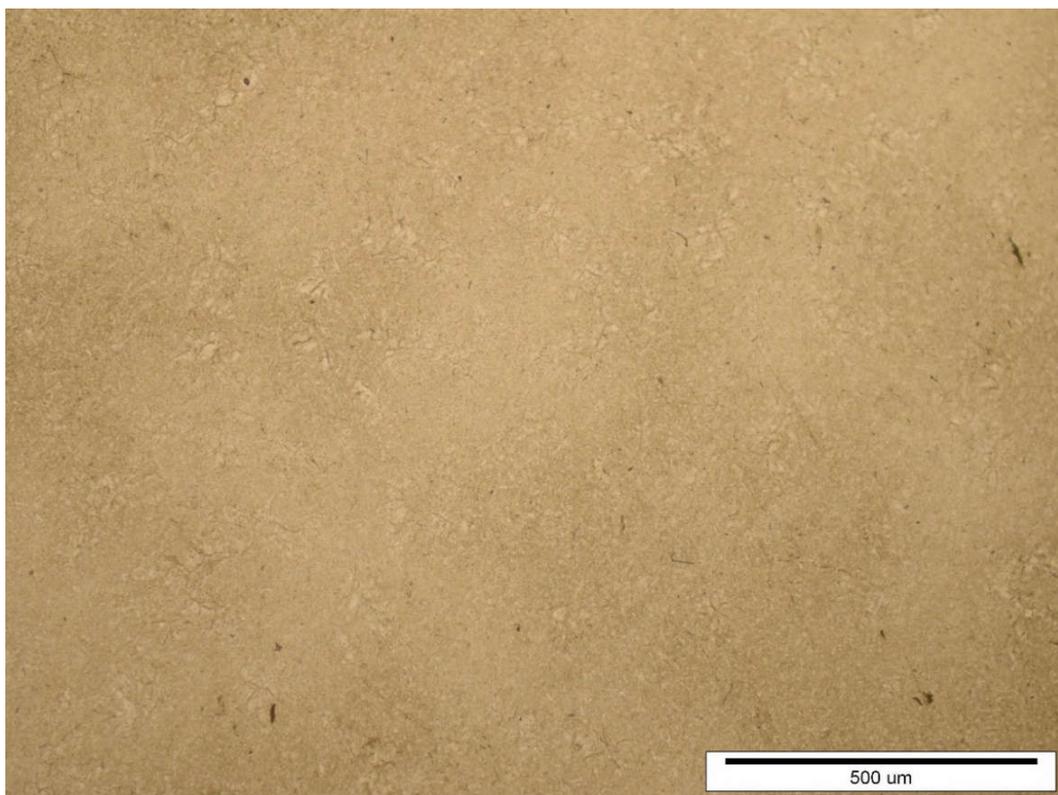
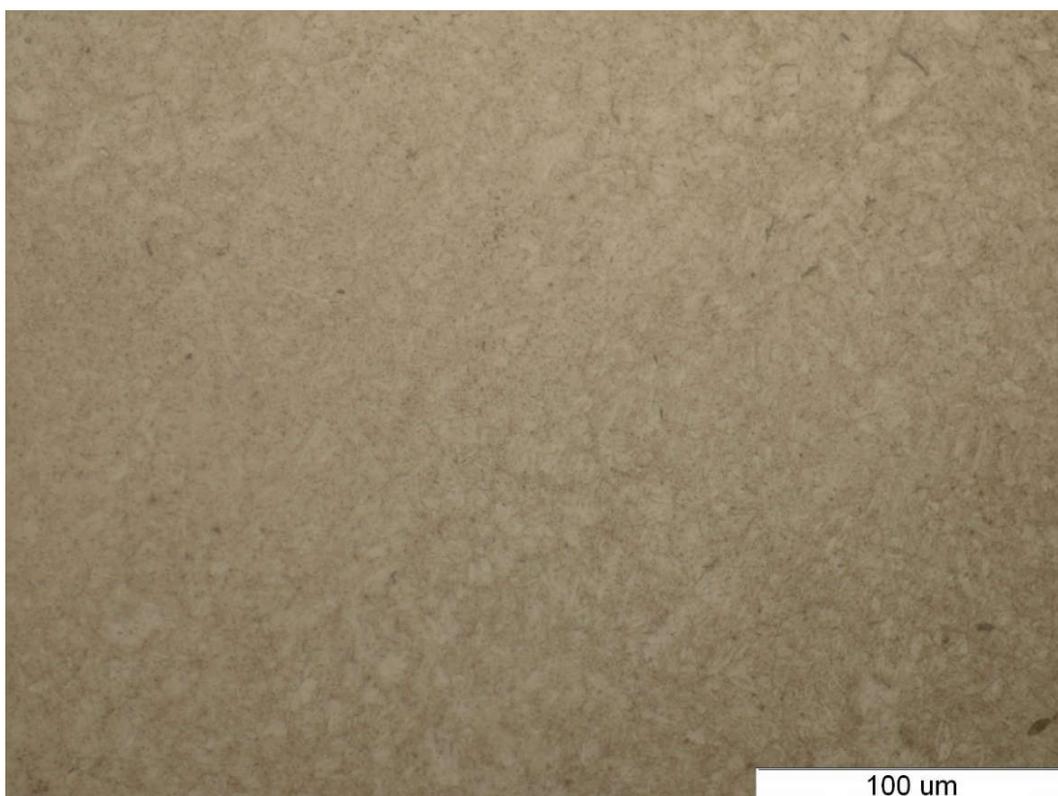
Kao i na uzorku 1 nisu uočena nikakva oštećenja u jezgri uzorka kao ni greške koje bi dovele do mogućeg uzroka loma. Mikrostruktura materijala je popušteni martenzit s karbidima. Nadalje potrebno je analizirati rub uz samo oštećenje drugoga vrha da bi se dobio uvid u eventualni uzrok loma. Na slici 35 prikazan je vrh neposredno ispod prijelomne površine drugog vrha.

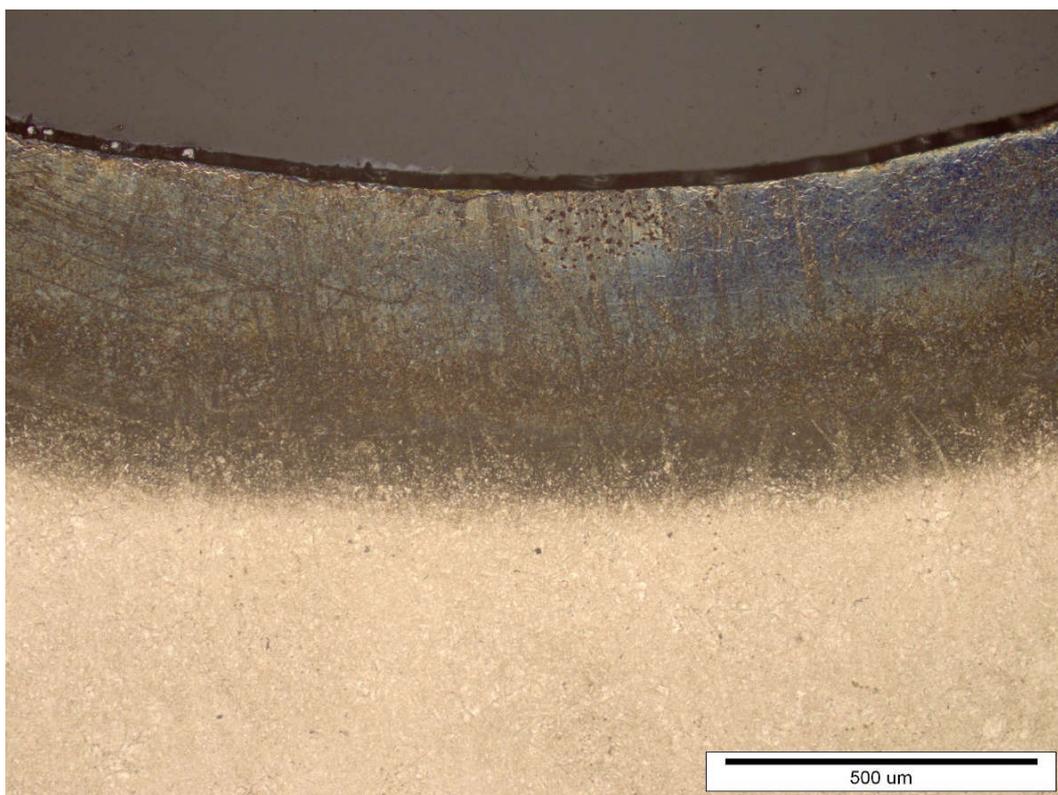
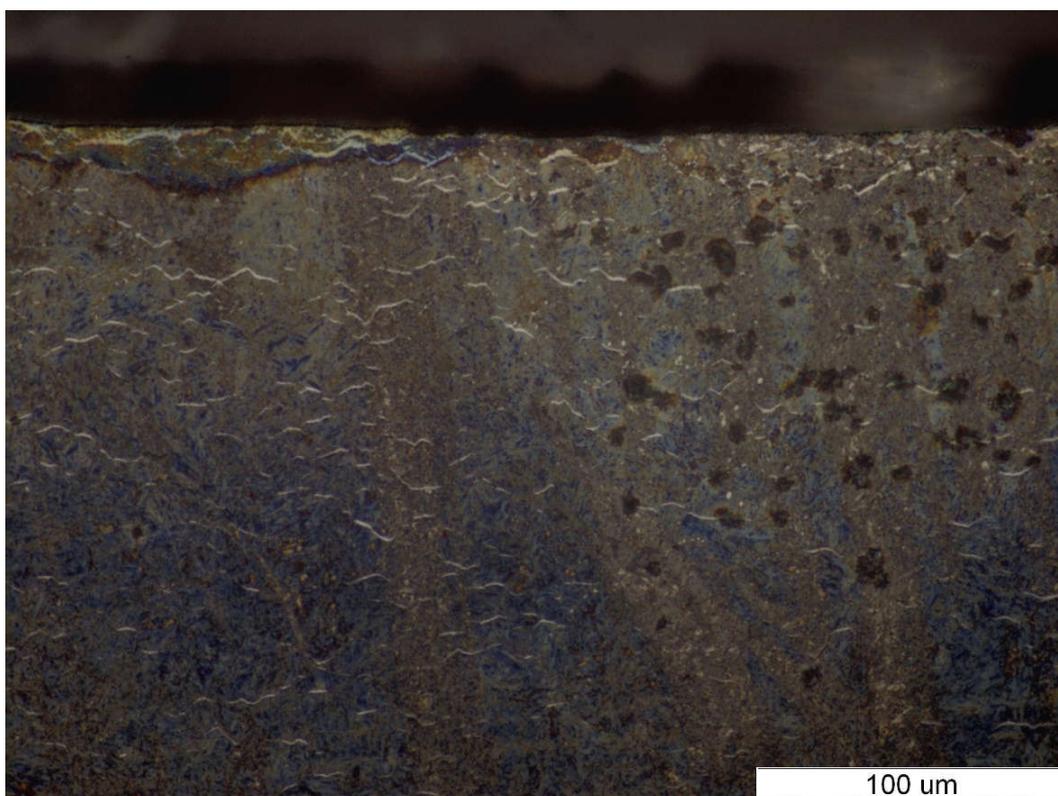
Na rubu nisu uočena nikakva oštećenja koja bi mogla uzrokovati lom, a vidljiv je i nitrirani sloj.

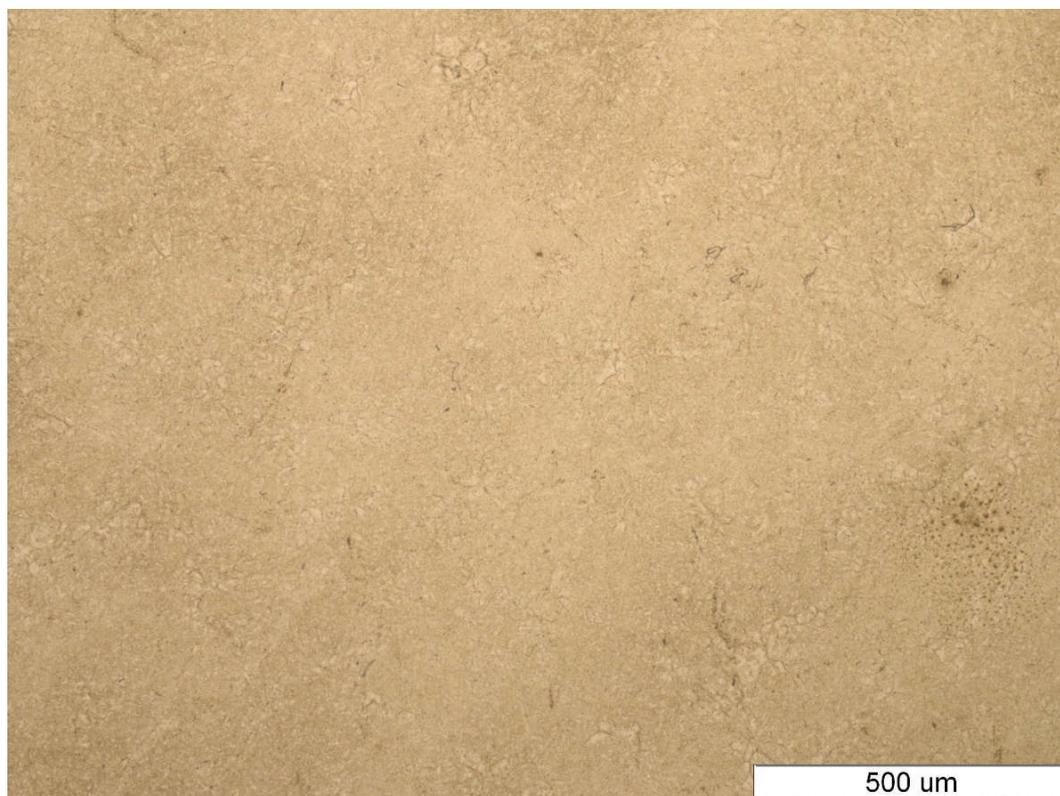
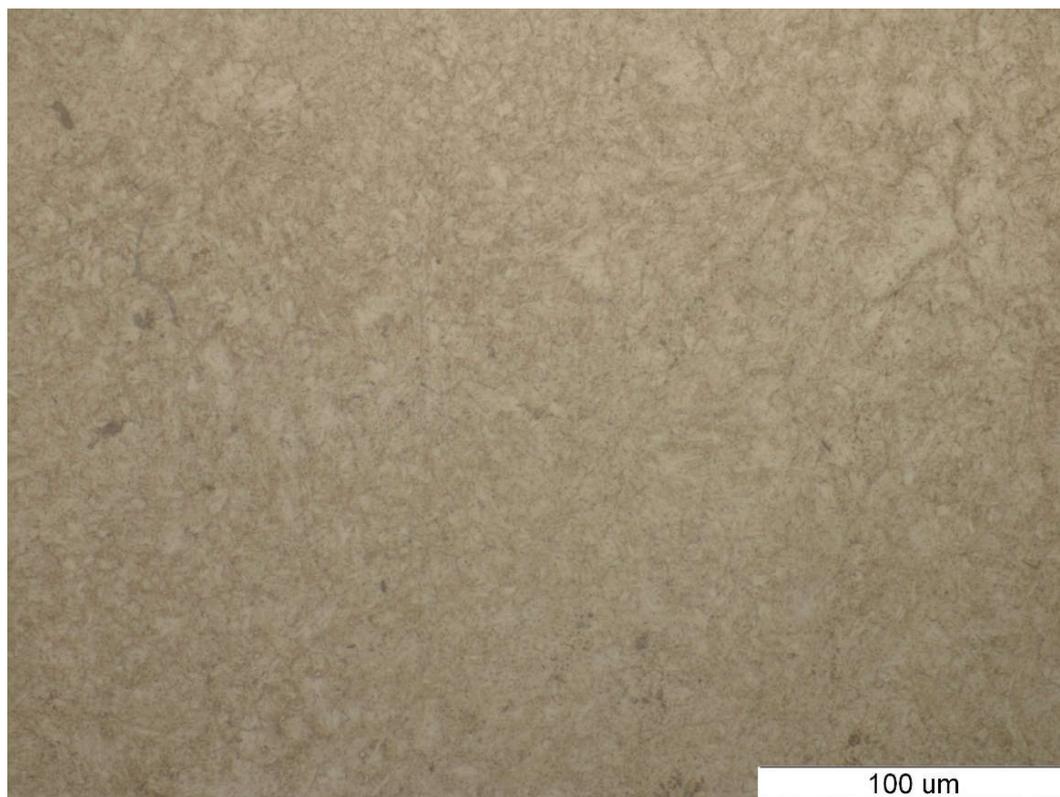
Kao i u prethodnim uzorcima u jezgri nisu uočena nikakva oštećenja, kao niti greške koje bi mogle ukazivati na uzrok loma.

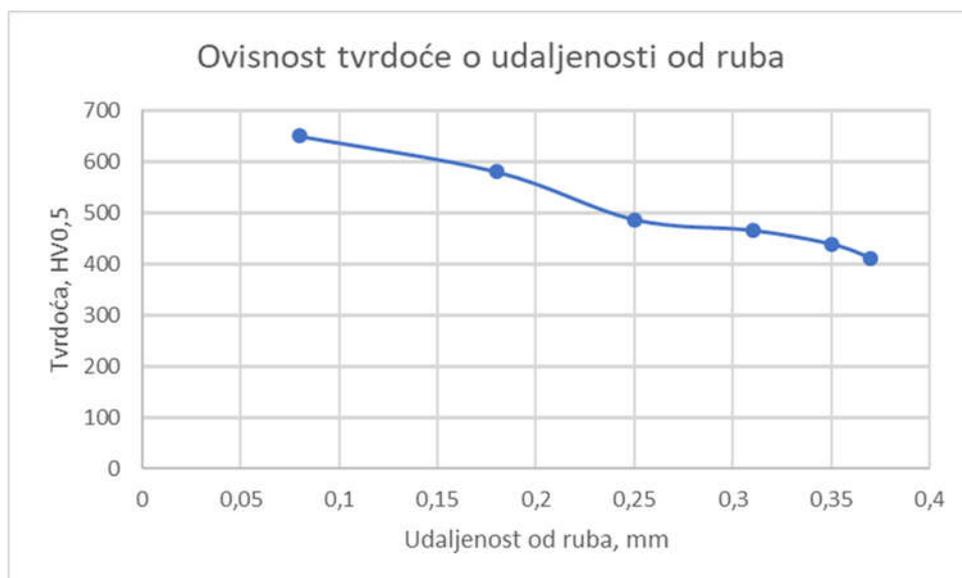
Slika 41. Ovisnost tvrdoće o udaljenosti od ruba

Mjerenje tvrdoće provedeno je u Laboratoriju za ispitivanje mehaničkih svojstava Fakulteta strojarstva i brodogradnje na tvrdomjeru Zwick inventarnog broja 301/HV. Prosječna tvrdoća jezgre ispitanog uzorka iznosi 388HV0,5.

Izmjerena debljina nitriranog sloja iznosi 0,35mm.

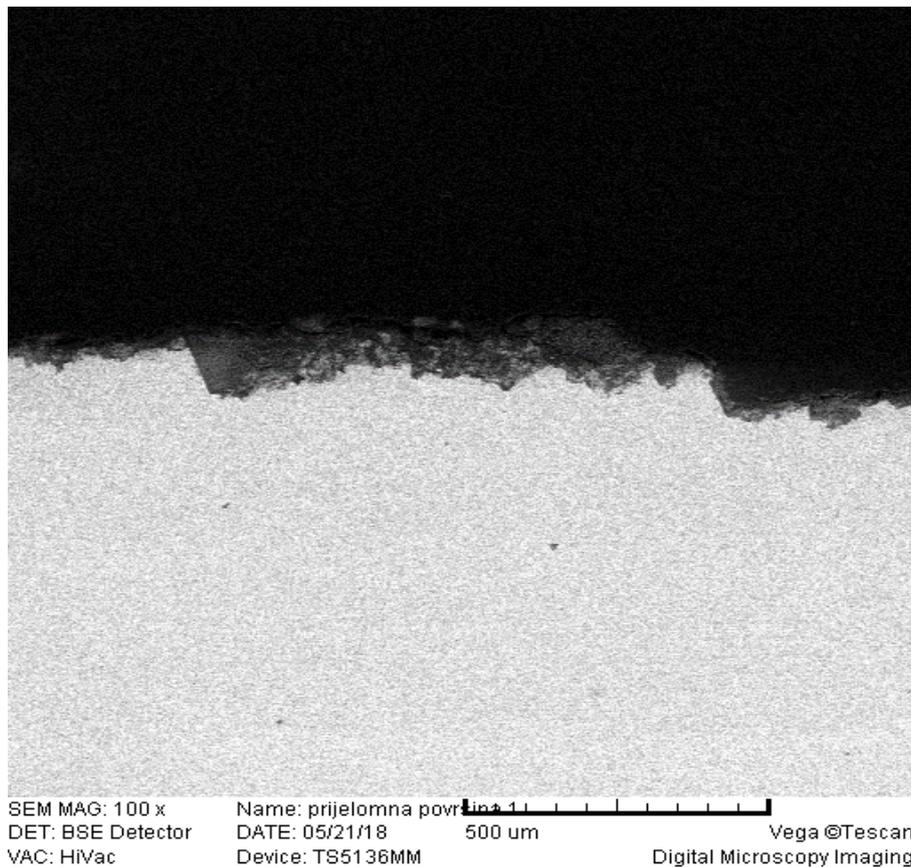
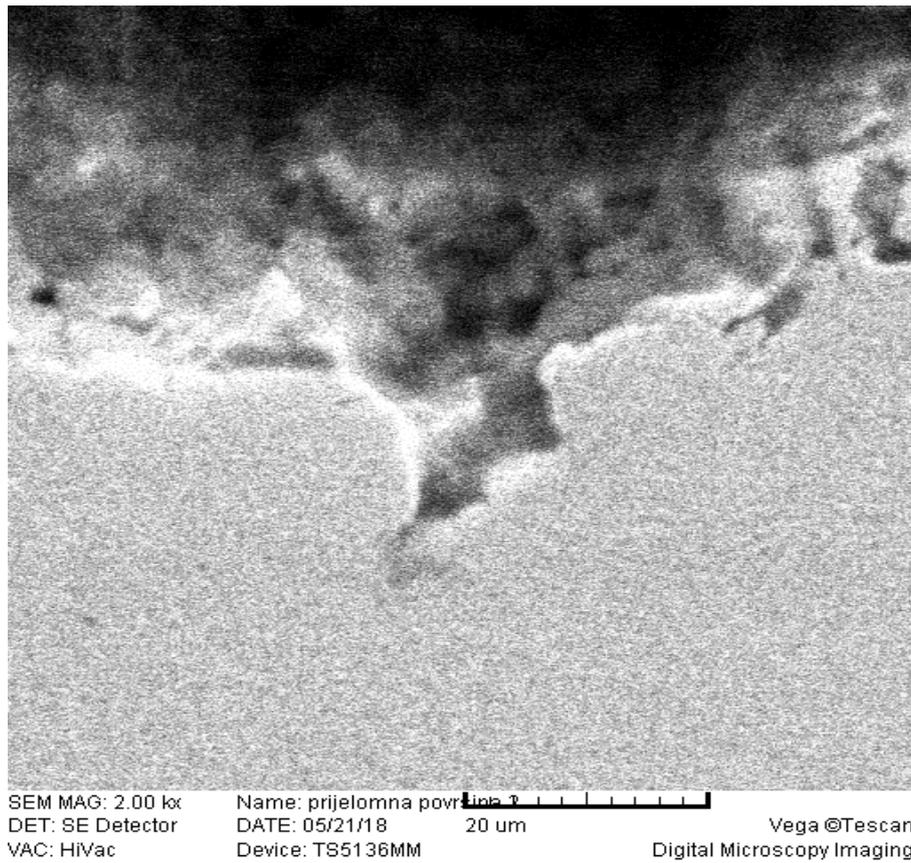
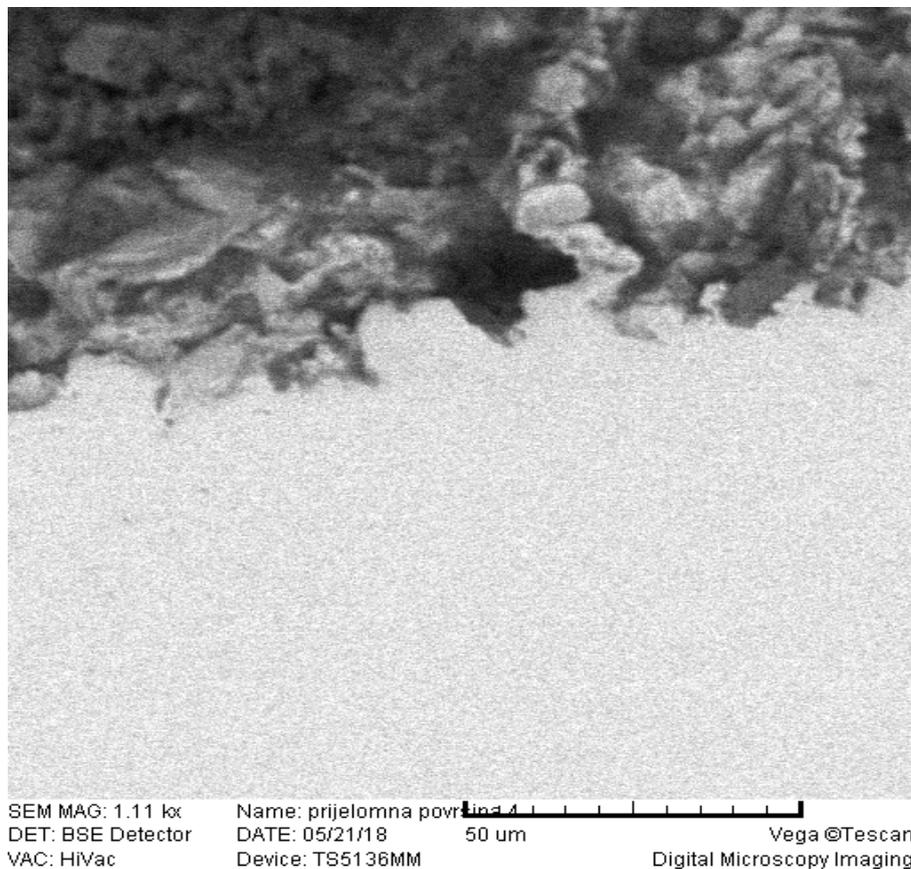
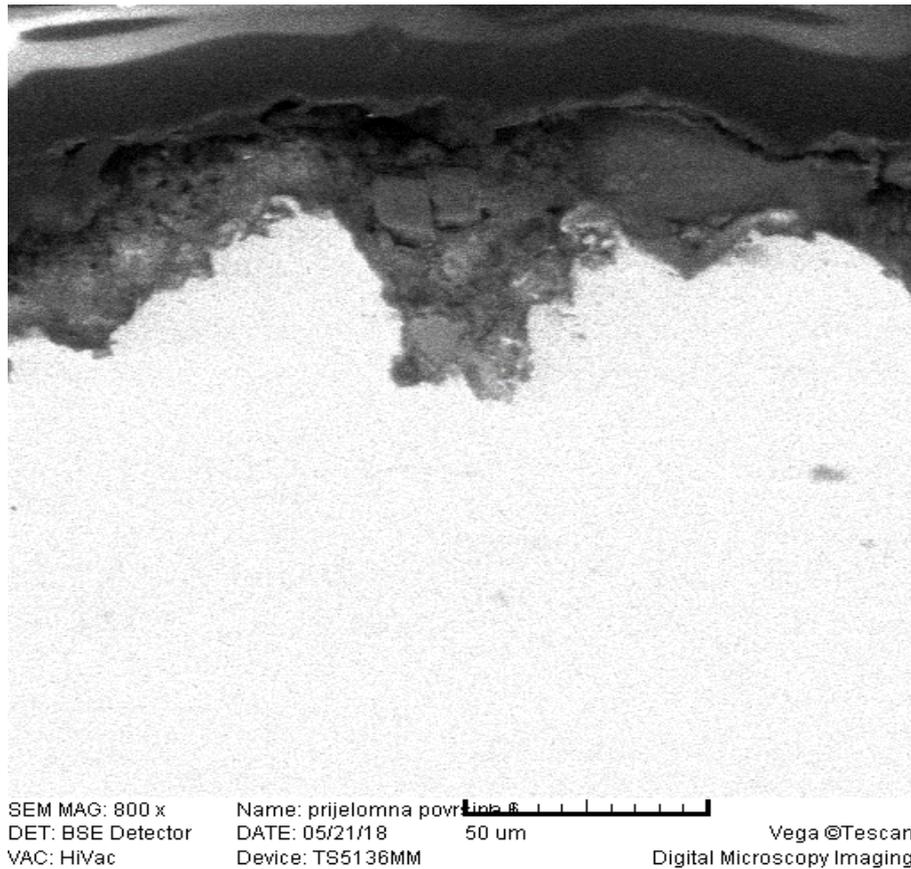
Pregled prijelomne površine uzorka na skenirajućem elektronskom mikroskopu potvrđuje da je mehanizam loma krhki lom. Karakteristični izgled prijelomne površine vidljiv je i pri analizi pomoću elektronskog mikroskopa. Sljedeći korak je promatranje osnovnog materijala uzorka u cilju pronalaska mogućeg uzroka loma. Na slici 46 prikazan je osnovni materijal.
