# Analiza oštećenja alata za provlačenje aluminija

Master's thesis / Diplomski rad

Naslov rada na hrvatskom jeziku: **Analiza oštećenja alata za provlačenje aluminija**

Naslov rada na engleskom jeziku: **Fracture analysis of drawing die for aluminium**

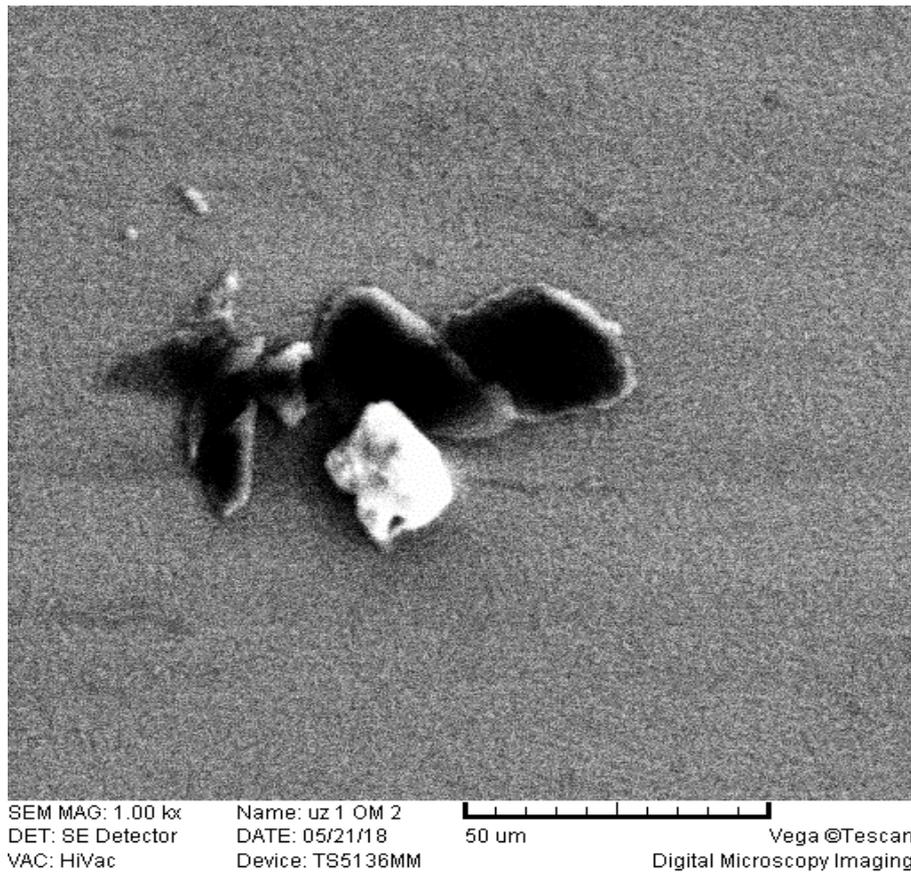
Slika 47. Moguća greška, SEM

Promjenom detektora na detektor sekundarnih elektrona, koji prikazuje topografiju površine uzorka, ustanovljeno je da sama greška nije u materijalu već je površina uzorka kontaminirana stranim česticama, a nisu uočene nikakve greške koje bi mogle dovesti do loma alata. Na slici 48 prikazan je površina osnovnog materijala na kojoj nisu vidljive nikakve greške.

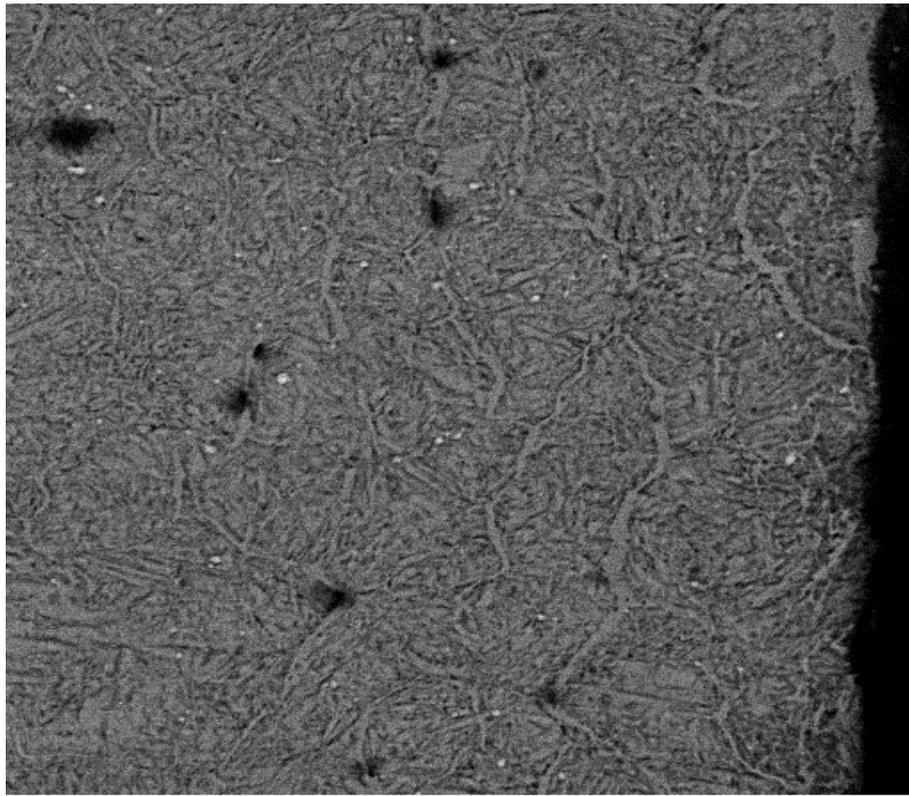
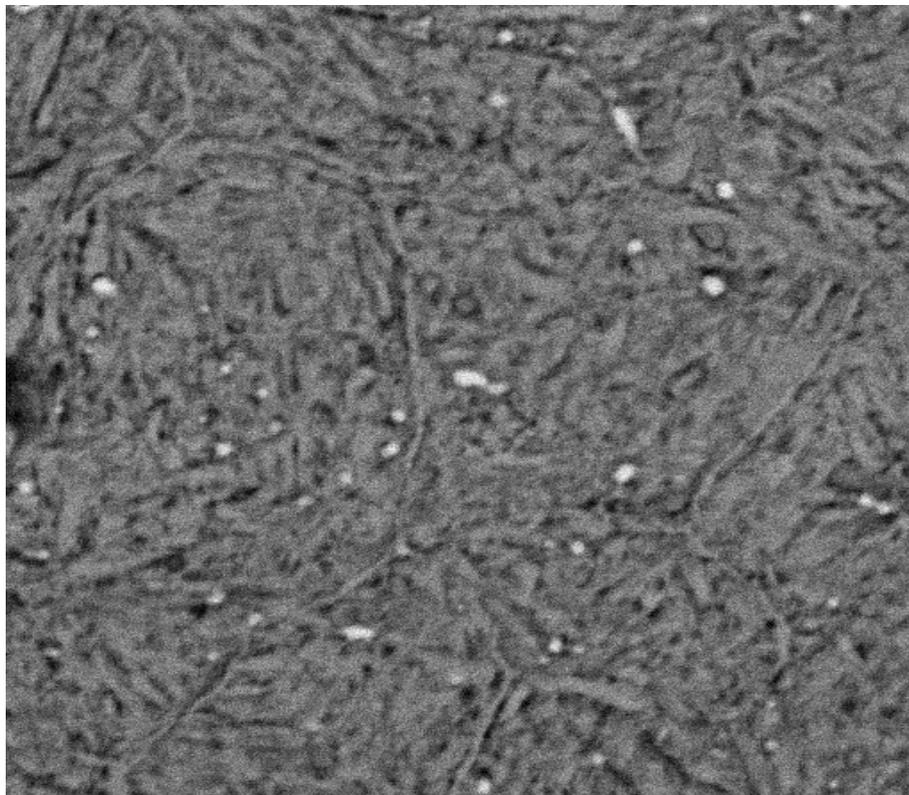
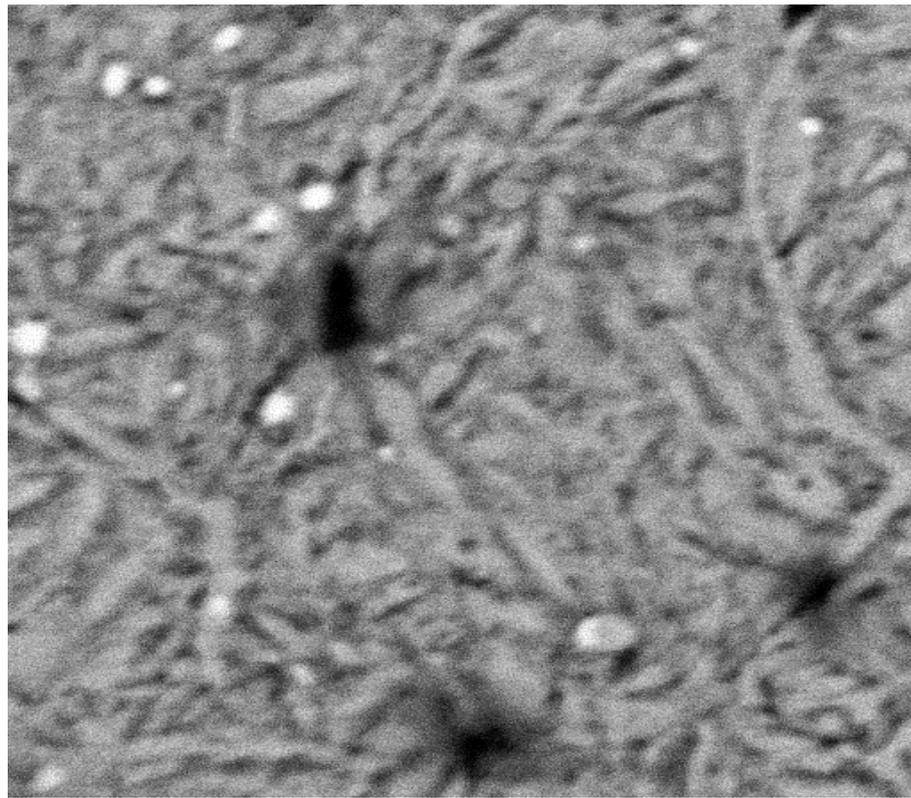
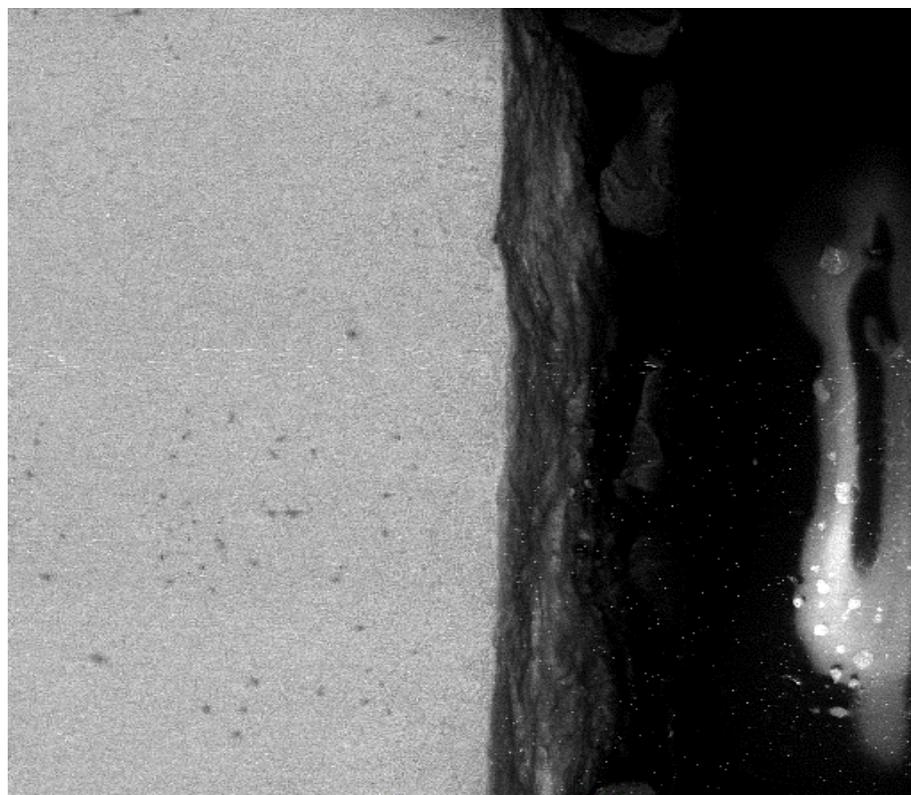
Na slikama nisu uočena nikakva oštećenja koja bi ukazala na uzrok loma alata unutar materijala.

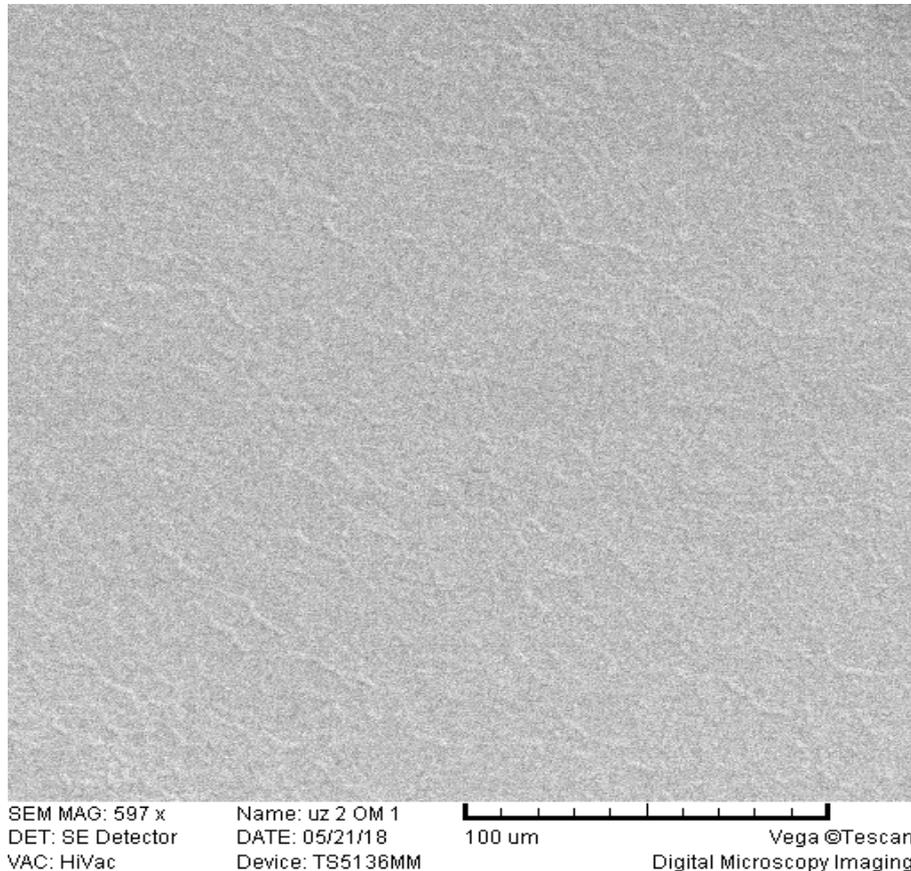
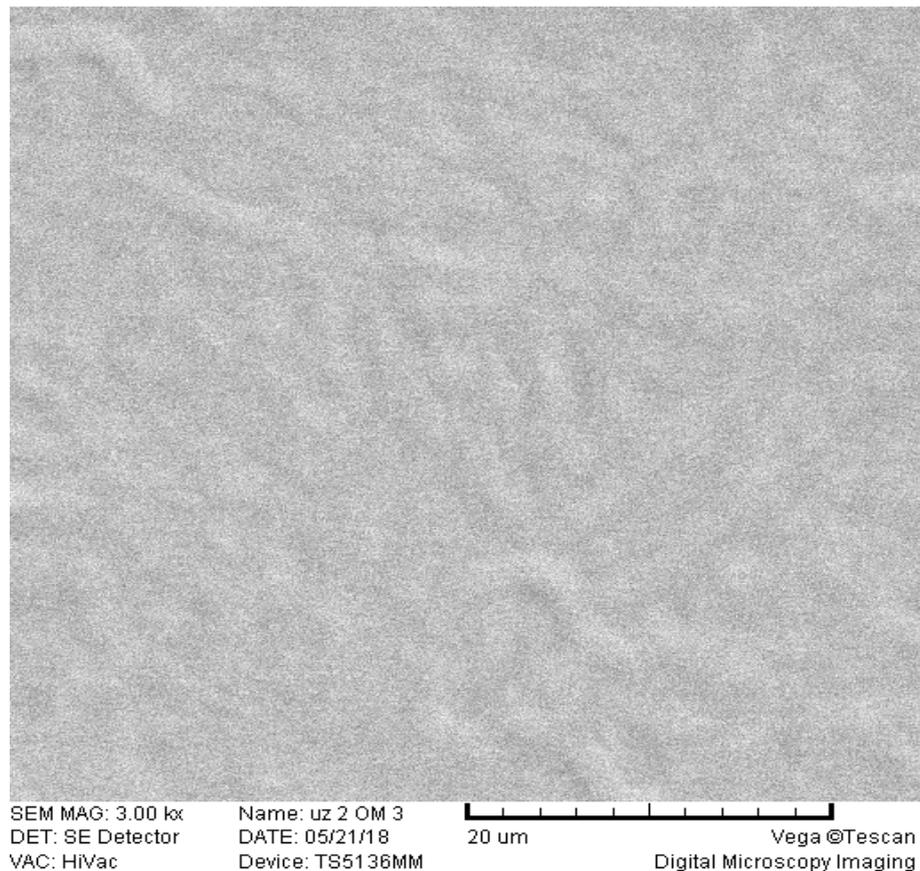
Kao i kod uzorka 1 nisu uočena nikakva oštećenja kao niti pogreške u materijalu koje bi mogle objasniti lom alata.
