Analiza oštećenja alata za provlačenje aluminija

Master's thesis / Diplomski rad

2018

Naslov rada na engleskom jeziku: **Fracture analysis of drawing die for aluminium**

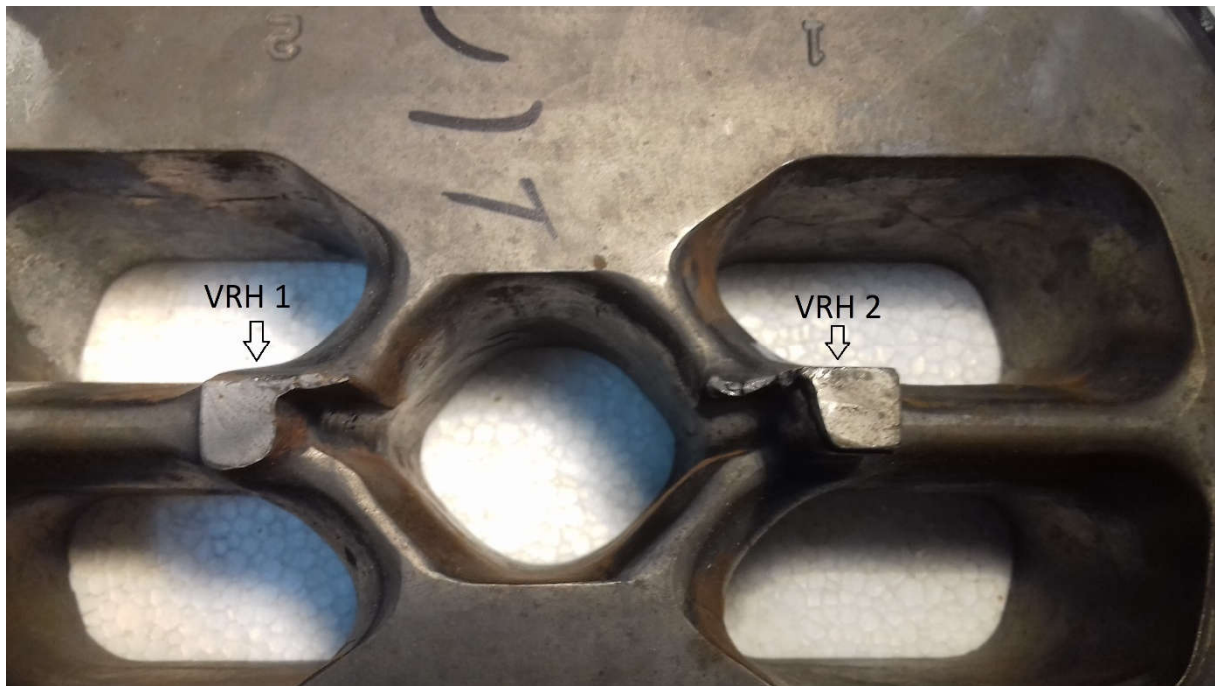
Na alatu su vidljiva oštećenja dva vrha, od kojih je jedan djelomično oštećen dok je drugi u potpunosti odlomljen. Također vidljivi su određeni tragovi naljepljivanja aluminija na stjenkama otvora.
