Pokušaj predviđanja kvarova u plinskom sustavu

Master's thesis / Diplomski rad

2018

Naslov rada na engleskom jeziku: **Attempt to predict failures in the gas system**

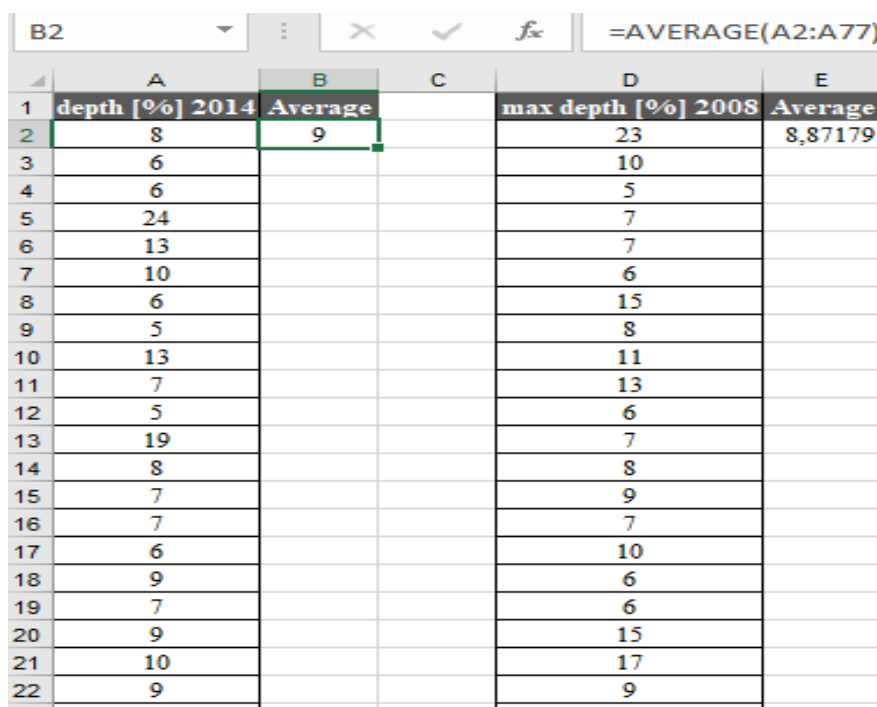
Prema podacima u in-line inspekcije maksimalne dubine klastera iznose 22% debljine stijenske za 2008. i 2014. godinu. Prosječna dubina svih klastera za obje godine gotovo je jednaka i iznosi 9% prema obradi podataka u Excelu na Slici 31.
